甲府城跡周辺確認調査報告書

県庁構内及び甲府城下町遺跡関係立会・発掘調査等報告

2006年3月
山梨県教育委員会

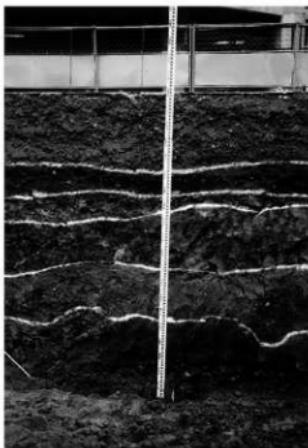
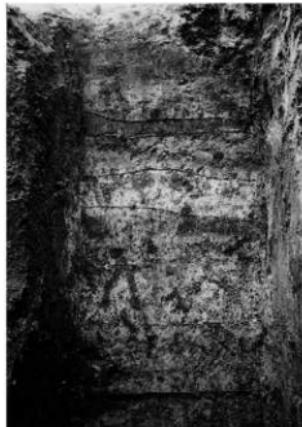
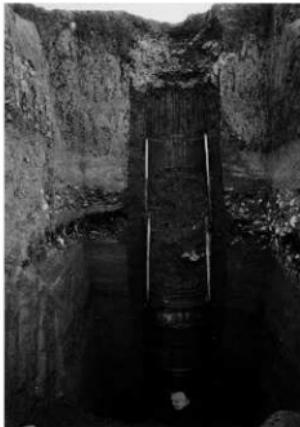
図II-2 県庁構内と甲府城下町遺跡の土層

平成4年（1992）、県庁北別館南側に鉄塔が建設され、建設地点では良好な土層が確認されている。県庁内では傾斜が認められるため、構内全体に同様の堆積が存在するのか不明であり、当該地点を基本土層とすることはできないものの、構内における今後の調査に役立つと考え、ここに掲載する。

- 1 (GL-00cm) 砕石など、戦後の埋め立て
- 2 (GL-40cm) 明治以降の埋め立て
- 3 (GL-50cm) 江戸期の包含層
- 4 (GL-60cm) 自然堆積土（粘質土層）
- 5 (GL-70cm) 自然堆積土（粘質土層）
- 6 (GL-100cm) 自然堆積土（粘質土層）

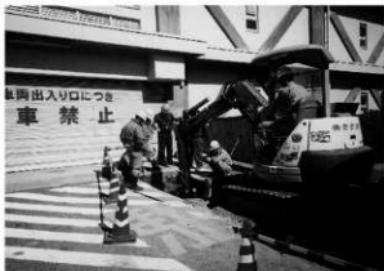
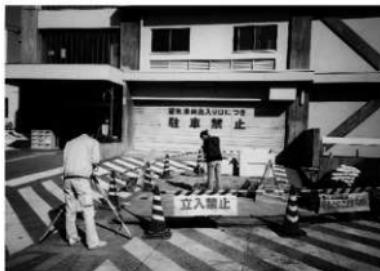
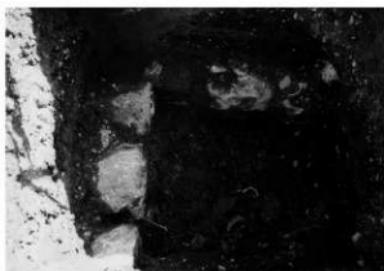
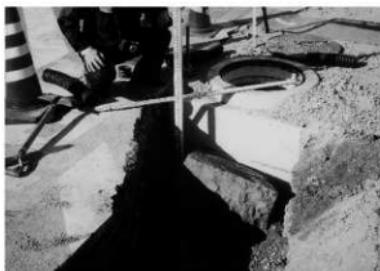
図 II-4 調査状況

概要 当該地点では攪乱が激しく遺物も検出されなかったが、部分的に地山が確認された。また、調査地区北側の舗装面から深さ 1 m で石垣の入隅部が確認された。石垣は、東西方向に 3 石（野面石）・南北方向に 3 石（加工石材）あり、粘土質の地山に据えられた根石と判断できる。2001年度調査で確認された南北に延びる石垣は、今回検出された南北の石垣に統く可能性が極めて高い。検出された石垣は埋設保存とし、議事堂脇に置かれていた石垣の加工石材と一緒に埋設保存した。

石垣検出状況（西から）

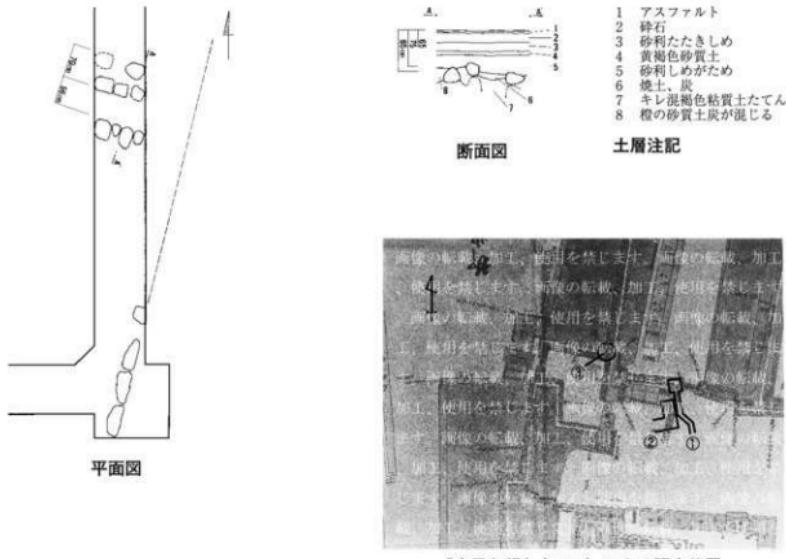
図II-5 遺構の概略図と絵図上の調査位置

概要 アスファルト舗装面から深さ85cmで、二つの石列を検出した。東西に延びる石列は、石の間がおよそ56cmであった。絵図『楽只堂年録』から、石列は番所跡の南側にあたり、石列の出土状況から建物に沿ってつくられた水路か雨受けとしての機能が考えられる。北東方向に並ぶ石列は、楽只堂年録から番所の西側にあり柳門のほぼ対面に築かれた石垣である可能性がある。この石列は、2005年度の調査1で検出された石垣入隅部の延長線上にあたる石垣である可能性が極めて高い。

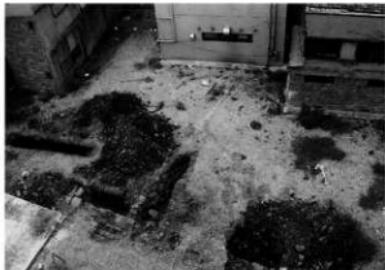
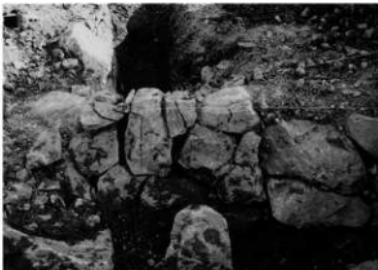
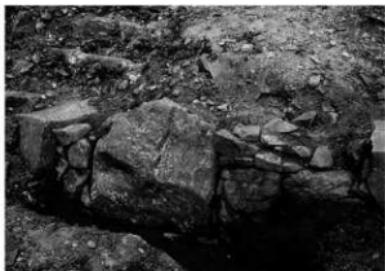
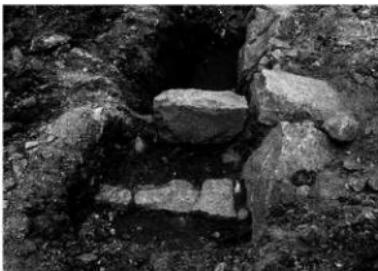
図II-6 石垣の検出状況

概要 設定したトレンチから、東西方向へ延びる石垣（以下「東西石垣」）、南北方向へ延びる石垣（以下「南北石垣」）、石段を確認した。東西石垣は、柳門エリアと堀を区画する江戸期に改修された石垣で、南北石垣は柳門の北側袖から北方向へ延びる築城期の石垣である。これらの石垣は入隅で連結している。確認された石垣の上部は消失しているが、埋設部分は良好に残っていることが判明した。

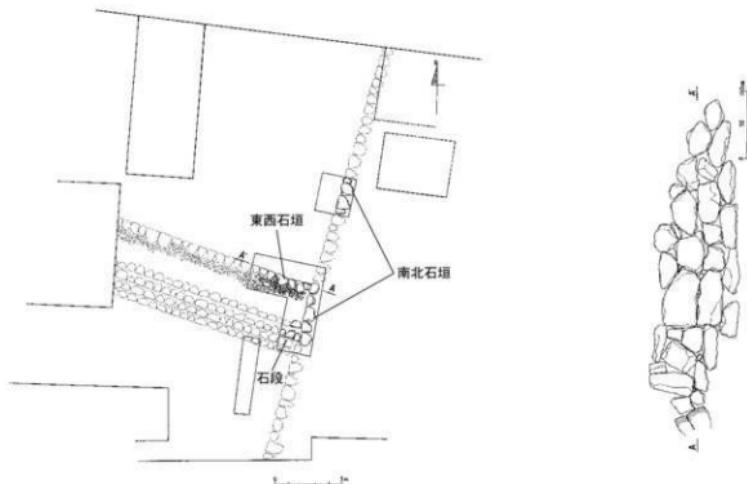
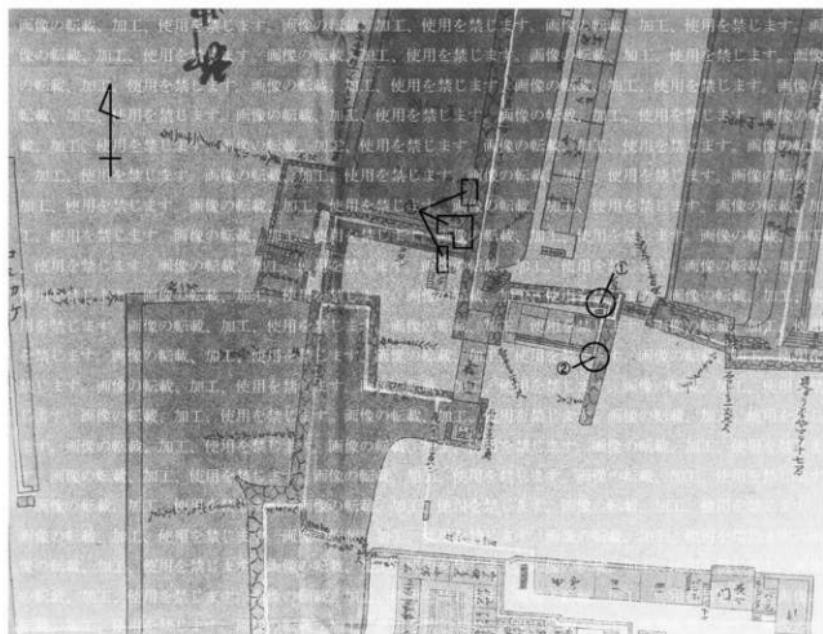
図II-7 遺構図と『楽只堂年録』(1704)による調査位置

遺構図（平面図・東西石垣の立面図）

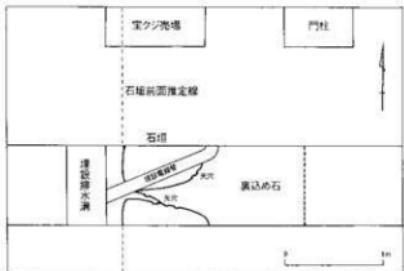
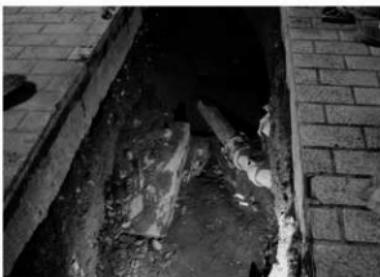
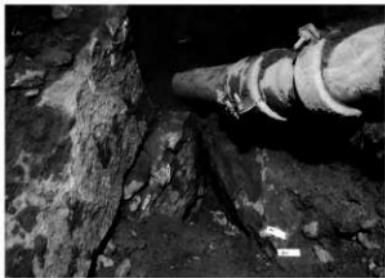
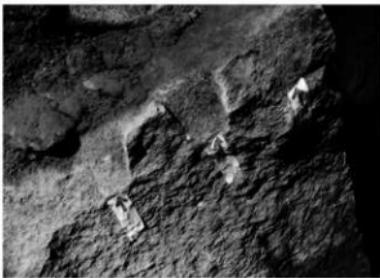
図II-8 石垣出土地点の概略図と石垣の検出状況

概要 調査地点では、正面を西側の堀に向けた石垣を確認した。石材は奥行きが1mほどの間知石で、矢穴が残っていた。矢穴の幅（5～6cm）と石材加工・石積技術から、幕末頃の比較的新しい段階に修復された石垣である可能性が高い。石垣の裏側に裏栗石が一部検出されたが、土墨は掘部分までのほとんどが消失している。検出された石垣の下部には、堀の埋め立てによって埋設された石垣が残存していると考えられる。

石材に残された矢穴痕

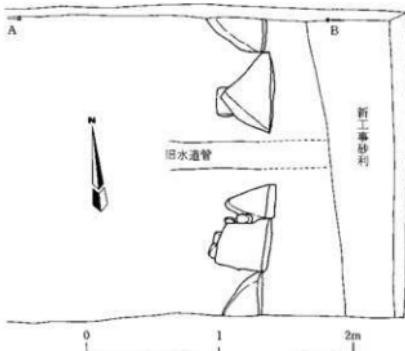
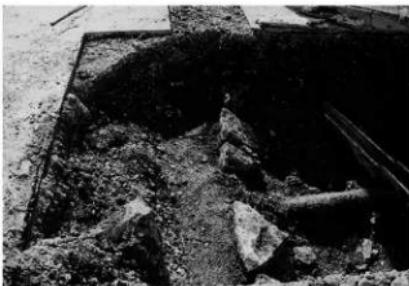
図II-9 遺構図と検出状況『年報』より転載

概要 楽屋御殿北西部にあたる調査地点では、GL-0.3mで石材面を東側に向け南北方向に延びる石垣を検出した。石垣西側には地山と土壘に係わる土層（5層・6層）の堆積が確認されたことから、内堀に面した土壘東傾斜面の土留め用の石垣であったと考えられる。また、報告番号6の延長線上にあることから、石垣の東側にも本来は石組があり、溝としての機能も有していた可能性がある。

1層 暗褐色粘土質土層
2層 黒褐色粘土質土層
3層 黑色粘土質土層（溝内を充填、瓦片を含み礫が少ない）
4層 明暗褐色粘土質土層（礫が少ない）
5層 暗褐色粘土質クサレ疊層（瓦が含まれる）
6層 白褐色粘土質土層
7層 暗赤褐色粘土質土層（表石を含む層）

石組検出状況（北から）

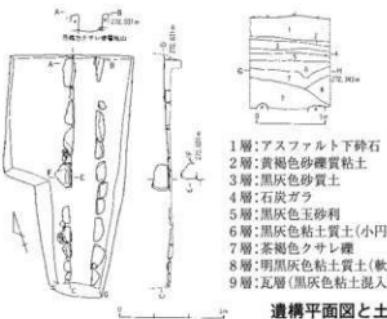
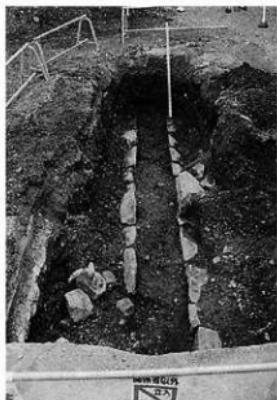
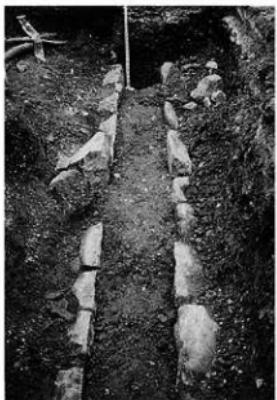
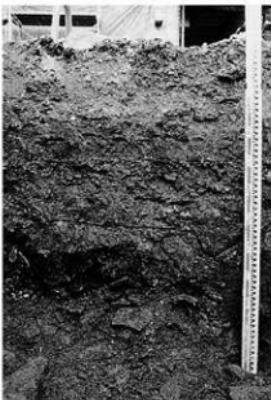
図Ⅱ-10 遺構図と検出状況『年報』より転載

概要 GL-1.2mで、ほぼ南北に延びる石組の溝を検出した。溝の幅は50cm~60cm(石を含めると1m)で、底面は石列上面からおよそ50cm(GL-1.7m)である。石材は、甲府城内の石垣と同様に安山岩で、加工がなされたものを利用している。また、写真中央にあるように、西側の石組上に一石だけ乗った状態でみつかった。検出された石組には本来は二段目が存在していた可能性が高く、報告番号5と同様に土塁の土留め用の石垣であったと考えられる。

遺構平面図と土層図

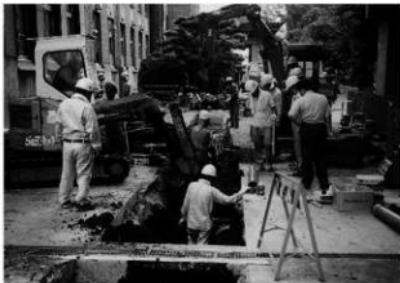
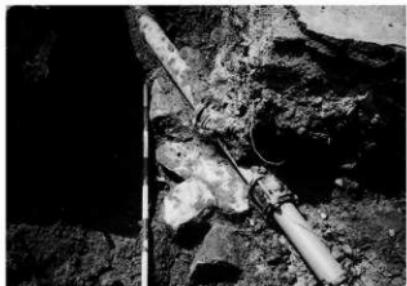
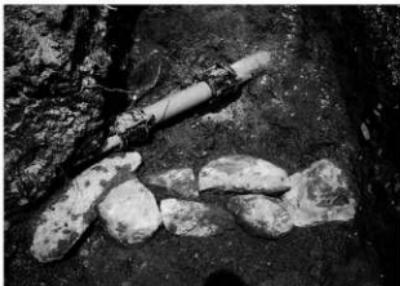
図II-11 調査地点と遺構の検出状況

概要 アスファルト舗装面から深さ50cmで、石列を検出した。石列は、縦長や方形状で不揃いの石材を幅30cmに配石したもので、南北方向に延びる。また、検出部分は長さ110cmあまりで、一部既設の埋設管の下に潜り込んでいる状態であった。石材の大きさ・形状・配置から、石垣や水路といった機能をもつ遺構とは考えにくい。絵図から遺構の位置を検討すると、楽屋御殿の敷地内にあたることから、御殿に係わる石列と考えられる。

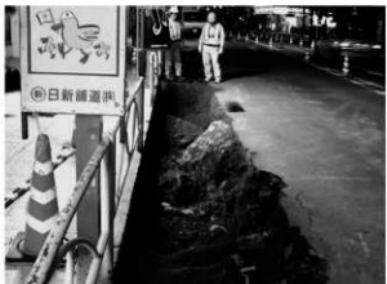
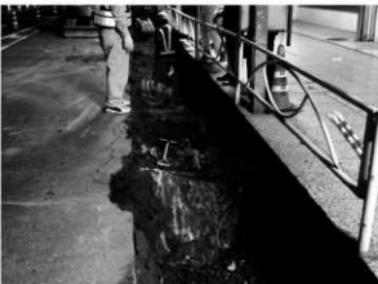
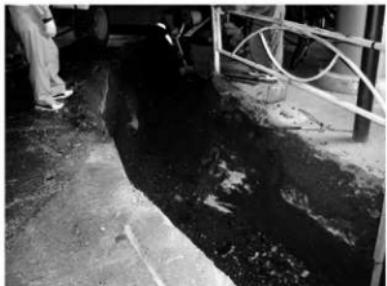
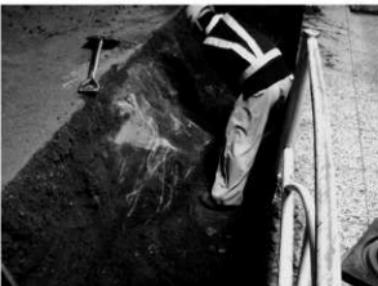
図II-12 岩盤の検出状況

概要 県民情報プラザ(旧西武百貨店)前から、平和通り歩道橋にかけて安山岩の岩盤が確認された。検出深度はおよそ5cmと大変浅く、道路舗装の直下から検出されている。確認された岩盤は、甲府城跡で検出されている岩盤と同じ安山岩で、矢穴等の痕跡はみられないものの石垣石材として用いられた可能性がある。

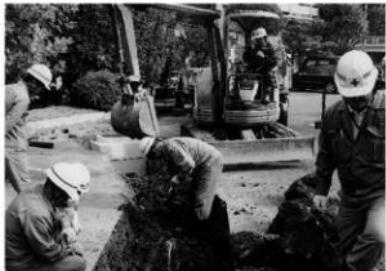
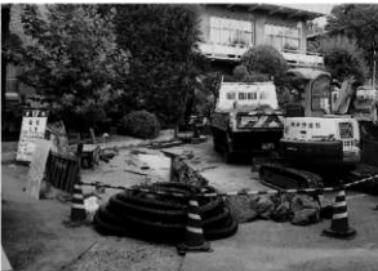
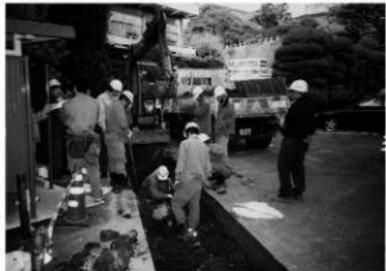
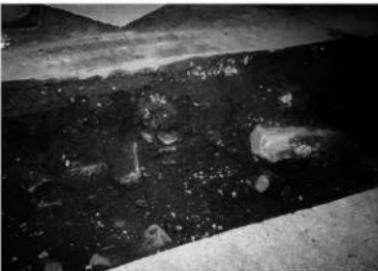
図 II-13 岩盤と石材配石の検出状況

概要 調査地点北側では、安山岩の岩盤がGL-1mで確認されたが、矢穴などの石切場と判断できる痕跡は確認できなかった。南側では、GL-0.7mで加工石材を含む30cmほどの扁平な石材が4～6石配石された状態で検出され、調査時は楽屋御殿に隣接する建物の礎石と考えられたが、周辺部の擾乱が激しくコンクリートの付着も確認されたことから、近世所産ではない可能性が高い。

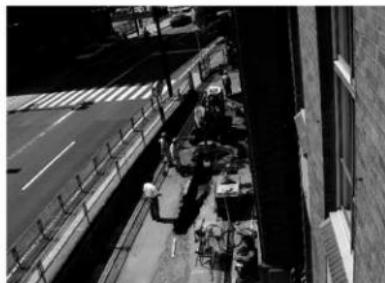
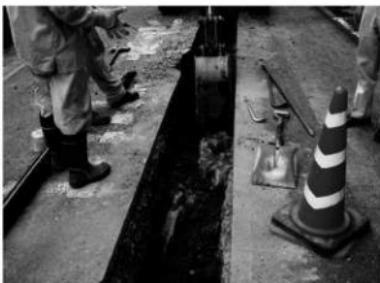
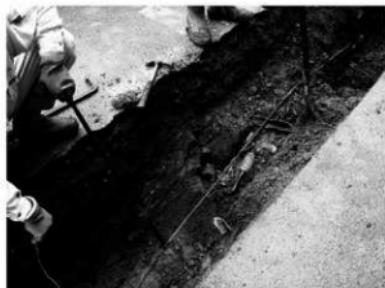
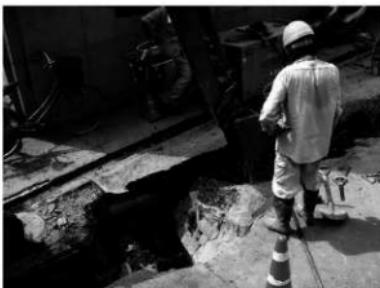
図II-14 調査地点と岩盤の検出状況

概要 県庁別館東側で、水道管理設に伴う掘削により岩盤が確認された。検出深度は、最も浅い所で舗装面から30cm、平均でも50cmほどであった。なお、安山岩の岩盤は、情報プラザ前（報告番号8）でも見つかっている。

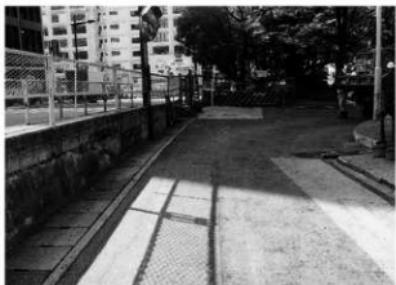
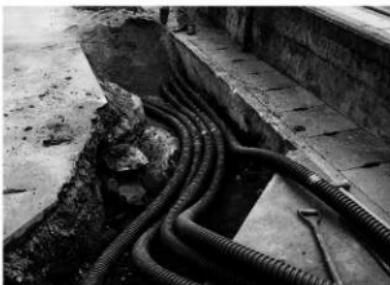
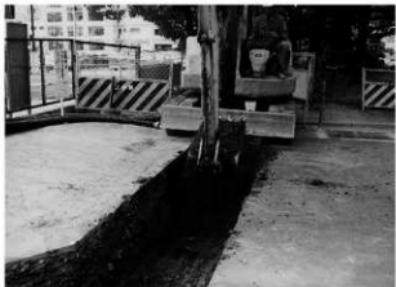
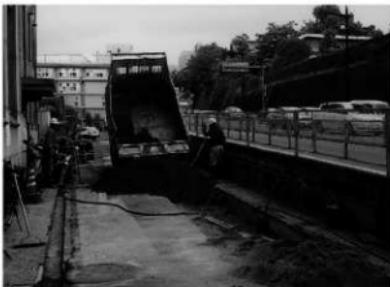
図II-15 調査地点と岩盤の検出状況

概要 情報管敷設に伴う掘削により、最も浅い所で舗装面から30cmで安山岩の岩盤が確認された。調査地点は別館東側で、2004年度の水道管敷設に伴う調査地点のおよそ30cm東である。岩盤には、矢穴などの石切場と判断できる痕跡は確認できなかった。岩盤は、情報プラザ前でも確認されている。

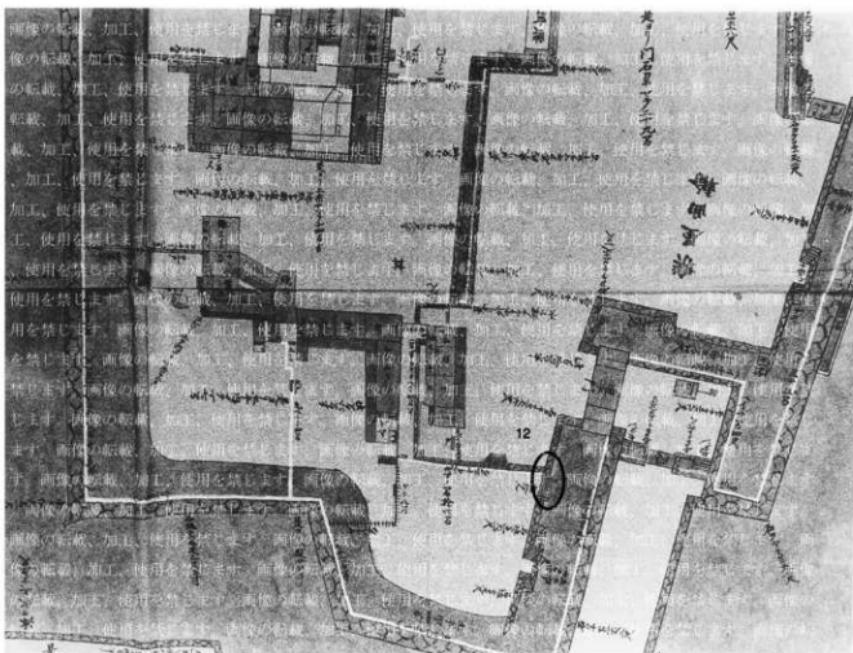
図II-16 「楽只堂年録」(1704)による調査位置

概要 アスファルト舗装面から深さ約60cmで石垣を確認し、埋設保存とした。絵図の検討から、石垣は内堀の内側にあった土塁に係わる石垣であると考えられる。

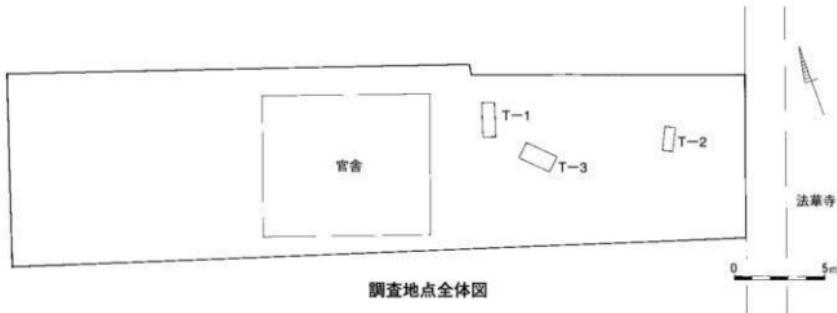
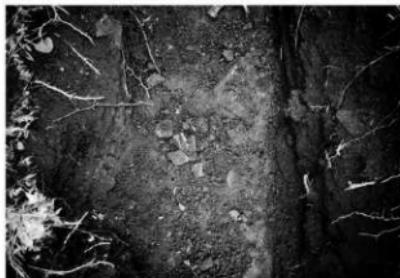
図 II-18 調査地点と土層図

概要 明確な構造は検出されていないが、設定した3ヶ所のトレンチ（T-1～3）全てで近世の遺物包含層が確認された。包含層の検出レベルはGL-0.15~0.3mで、暗褐色を呈していた。またGL-1mで、細砂層の堆積が確認された。

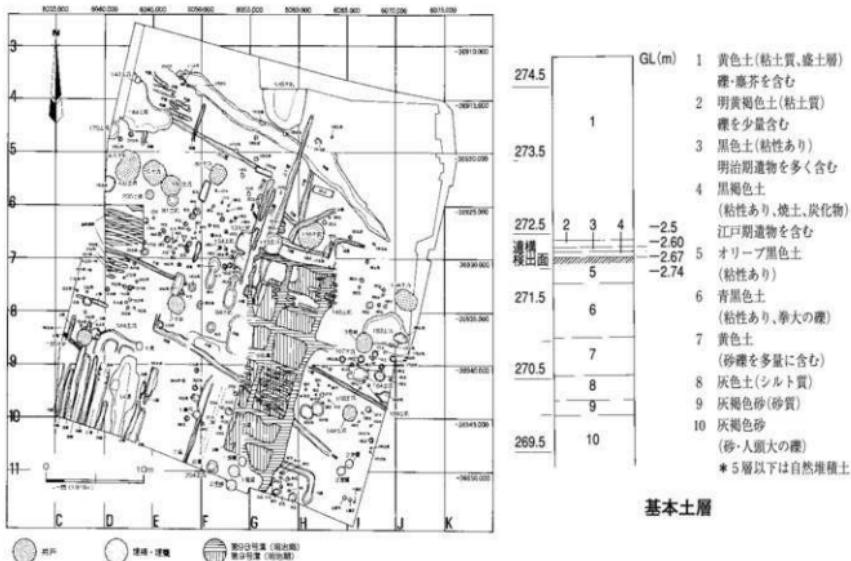
図 II-19 調査地点と基本土層

概要 調査地点からは、中世～近代に該当する遺構や遺物が確認されている。遺構検出面は5層の最上面で、道路面からGL-0.1～0.7m程度である。また近世の地表面は確認されていないが、遺構等の検出状況から標高272.4m～272.5mで柱状図の1層～2層付近にあたると考えられる。

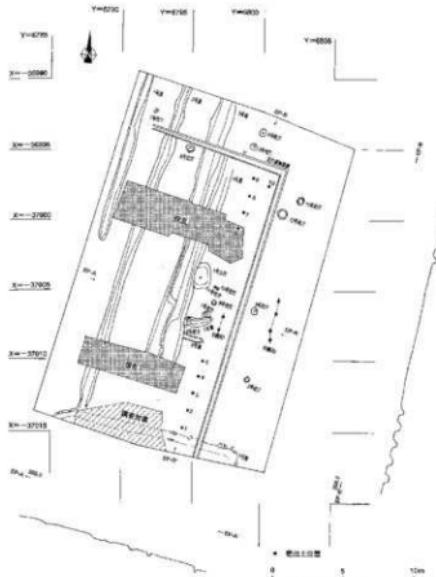
図II-21 調査地点と基本土層

概要 武家屋敷に関する遺構の検出には至らなかったが、調査区全域においてGL-0.4mほどで近世の遺物包含層（2層）に達する。2層の上部で遺物、下部では遺構が確認された。なお、土層図は調査区北東部で確認したものである。

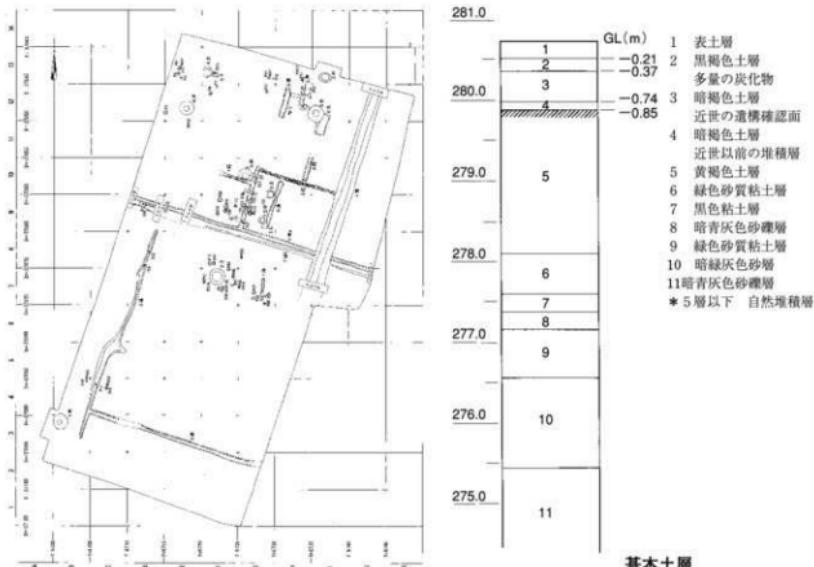
図II-22 調査地点と基本土層

概要 甲府城下町の武家屋敷地であった調査地点からは、中世～近世に該当する遺構が確認されている。近世の遺構確認面は3層（遺物包含層）で、およそGL-0.4mである。基本土層は、調査区中央部で検出された第2号井戸および北端部の第4号溝状遺構の観察に基づくものである。

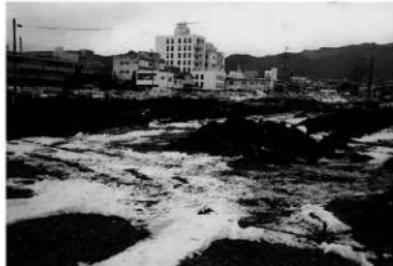
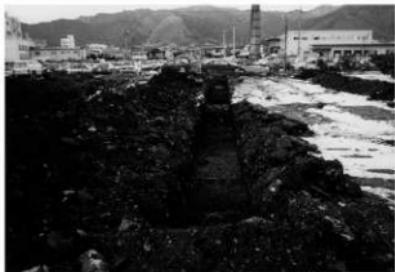
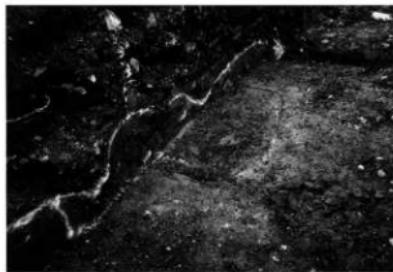
図II-23 調査地点と岩盤の検出状況

概要 山手門北西部分で、絵図から武家屋敷跡付近であることがわかる。調査は、2m幅のトレンチ（T-1~4）を設定しおこなった。T-2ではGL-0.6mで土坑が検出され、土坑内から土師質土器が出土した。T-3ではGL-0.3~0.4mで近世の遺物包含層（暗褐色粘質土層）を確認した。

T-2内の土坑検出状況

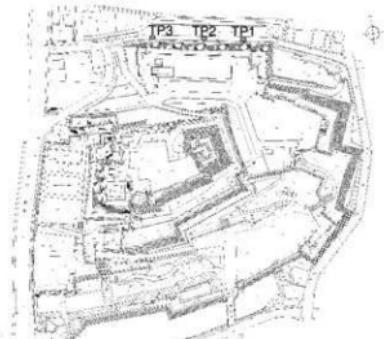
図II-24 調査地点と土層

概要 調査地点は旧甲府城北側の内堀で、現在は甲府駅南口前から東へ通り抜ける車道及び歩道部分にあたる。調査は車道の舗装部分のうち3ヶ所にテスビット（以下「TP」とする）を設定し、重機による掘削を行った。既存の水道管とガス管の埋設等によって、現地表面から深さ120cm～160cmまでは砂や砂利の埋め立て部分であった（1層）。2層は明治以降の埋め立てで、TP1では多くの瓦が出土したが、TP2・TP3ではほとんど出土していない。黄褐色の粘質土層（3層）は、TP1では堆積がみられず堀全体に平面的な広がりを確認することはできなかった。しかし3層は自然堆積層で、直上から直径40cm大の石が数点みつかっていることから、この層が江戸時代の堀底面と考えられる。各TPで検出された堀底面を線で結ぶと（TP1は推定）、現地表面同様に西から東へ傾斜していることがわかる。また、TP2では4層直下（GL-1.95m）から安山岩の岩盤を検出した。

- 1 砂・砂利による埋め立て
- 2 赤褐色土(大小の石を多量に含む)
明治以降の埋め立て
- 3 黄褐色の粘質土層
江戸時代の堀底面
- 4 灰色の粘土層(不透水層)
- * 3層以下は自然堆積土

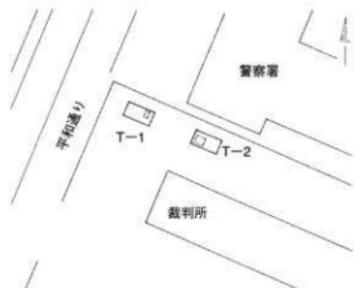
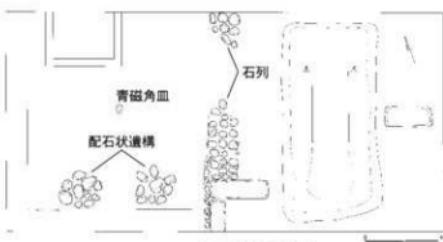
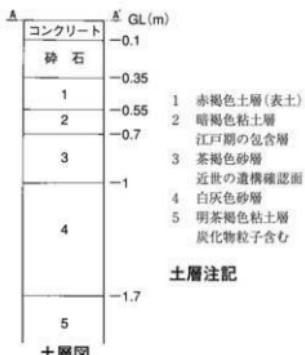
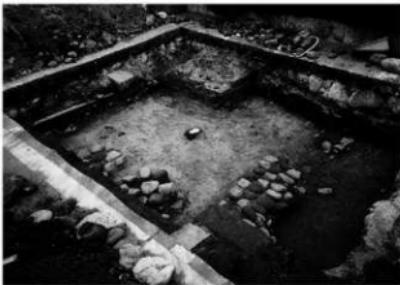
図 II-27 調査地点と土層図

概要 庁舎北西部分に2ヶ所のトレンチ(T-1・T-2)を設定し、調査した。T-1から江戸時代の配石状遺構や石列のほか、遺物が確認された。T-2では、遺構・遺物は検出されなかった。
