勝沼堰堤

勝沼堰堤公園整備事業に伴う発掘調査報告書

2006.3

山梨県教育委員会
山梨県土木部

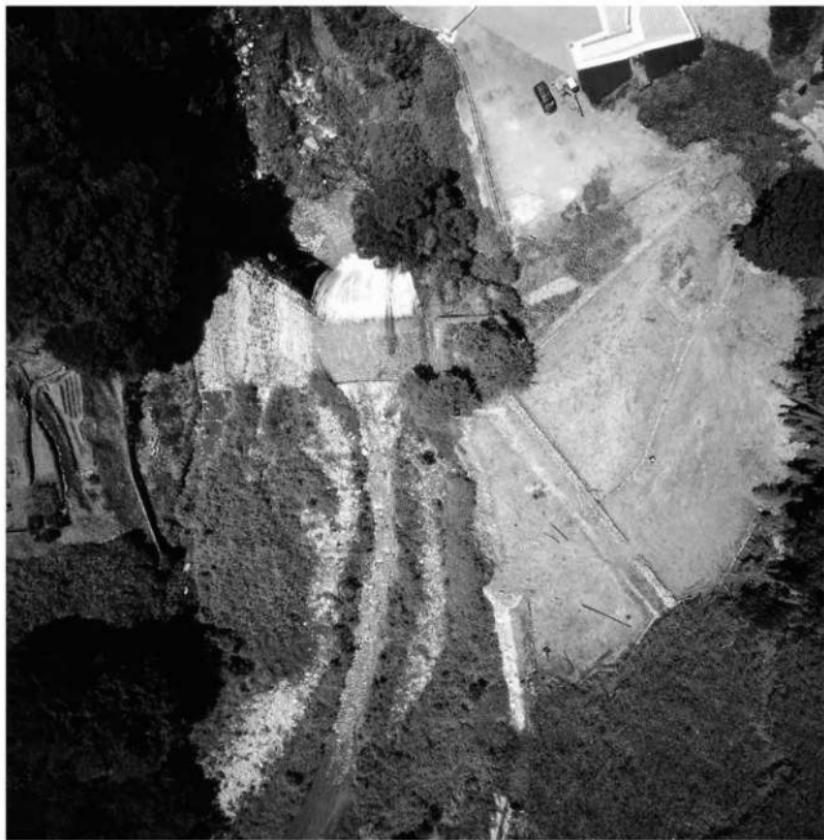
1. 調査前 全景（ラジコンヘリコプターにより2004.8.2撮影）

2. 調査前 北から（2004.7.15撮影）

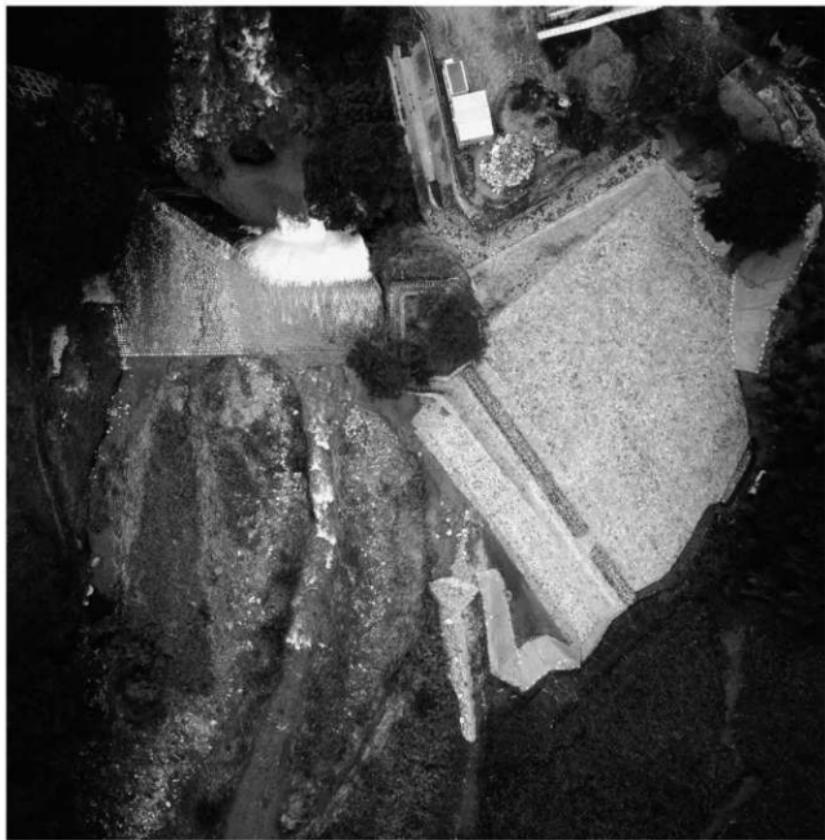
1. 調査後 全景（ラジコンヘリコプターにより2004.10.16撮影）

2. 調査後 北から（2004.10.15撮影）

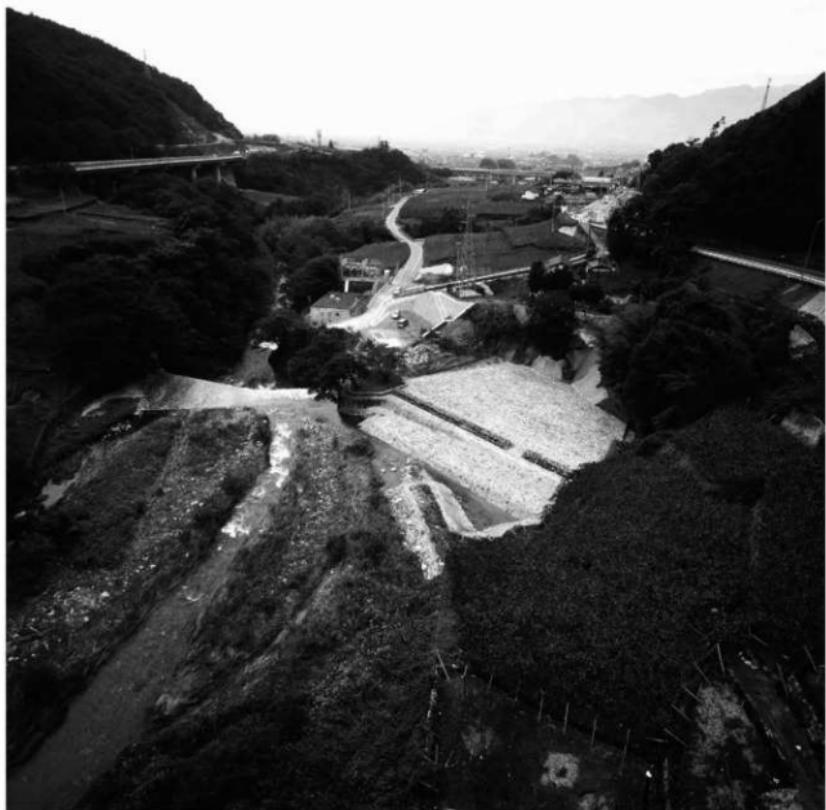
1. 調査後 上流から（ラジコンヘリコプターにより2004.10.16撮影）

2. 川裏石垣下部溝
(ラジコンヘリコプター
により2004.10.16撮影)

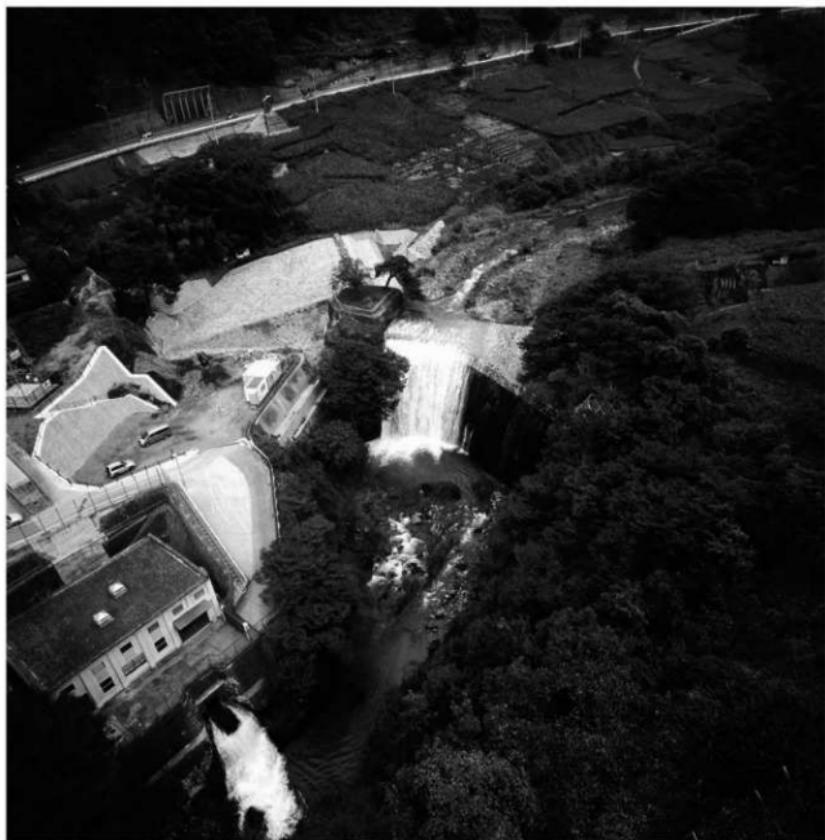
1. 下流から俯瞰（ラジコンヘリコプターにより2004.10.16撮影）※左下柏尾発電所

2. 祇園の滝
(ラジコンヘリコプ
ターにより
2004.10.16撮影)

3. 隧道出口
(2004.7.13撮影)

発掘調査によって得られた図面と重ね合わせてみると、ほぼ一致することがわかった。川表石垣の馬踏部、旧左岸の不整6角形の形、溝の位置、旧右岸の石張範囲、現左岸の護岸範囲、水通しの形などである。隧道入口は砂礫で埋まったためか現在は見えず、隧道出口は、竣工後の水流によって削られたことにより無くなっている。祇園の滝と呼ばれている部分に、穴が開口しており、現在の隧道出口となっている。この隧道出口より下流の川の中に岩盤が見えるが、これは本来の隧道出口を形成していた名残であろう。また、水通しは『富士川流域日川筋砂防工事』によると、大正11年8月1日に修繕を着工し、岩盤が露出していた箇所(附図8参照)にも石張を行い、同年9月29日に竣工した。これにより水通し部分全てが石で覆われたのである。後から石張を行った部分の石は、不定形な場所を埋めのために以前より小さいことと並びがやや不規則なために、今回の平面図ではその範囲が明らかになった。祇園の滝の下流に石張の破片があるが、これは、水通しの現左岸際が一部落したものである可能性が大きい。

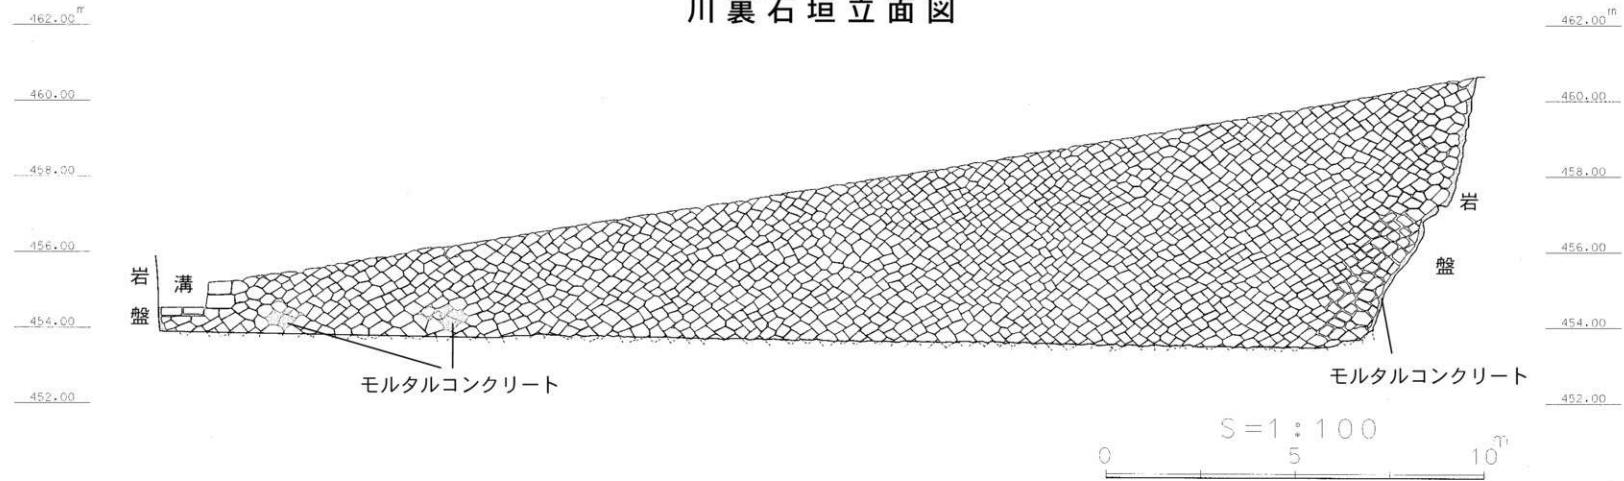
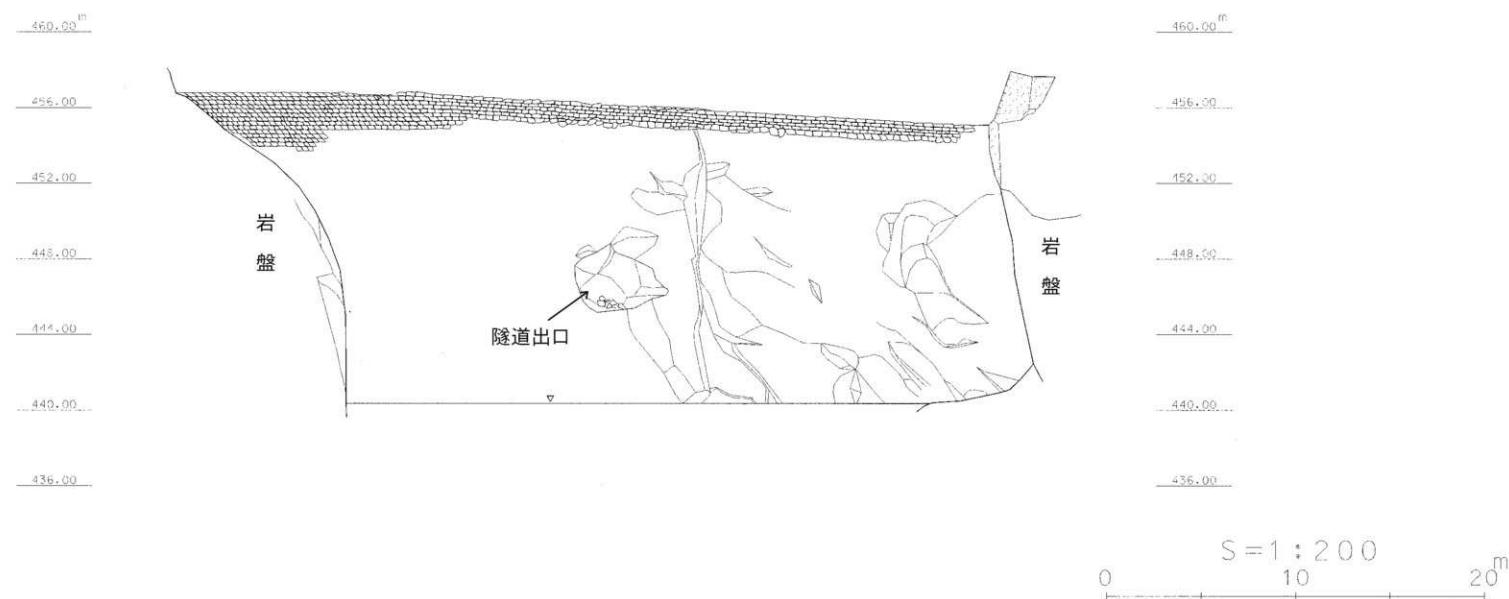
附図4 勝沼堰堤 川裏石垣立面図・水通し立面図

川裏石垣立面図

水通し立面図

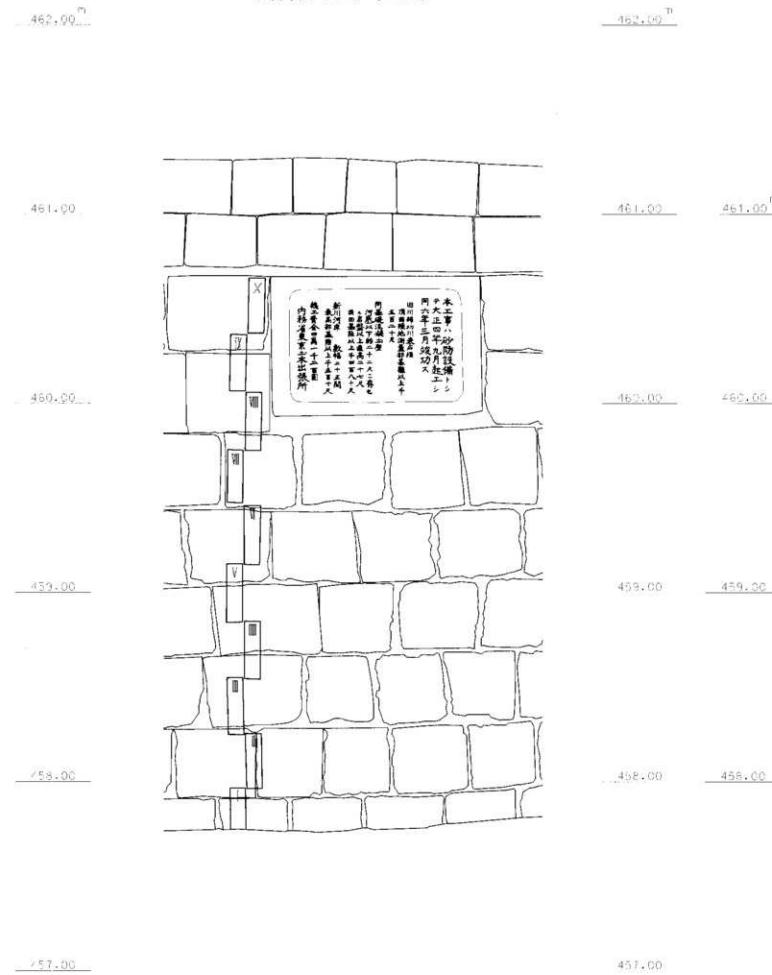
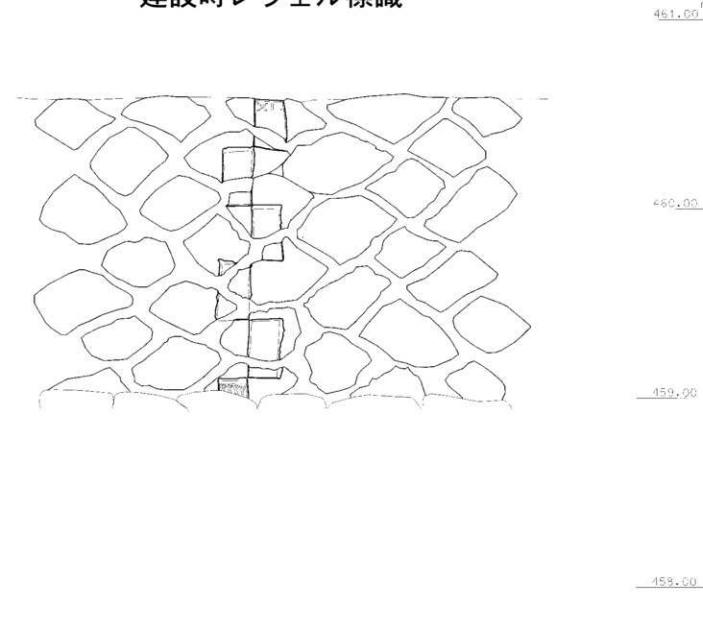
附図5 勝沼堰堤 銘板と水位計・建設時レヴェル標識

銘板と水位計

建設時レヴェル標識

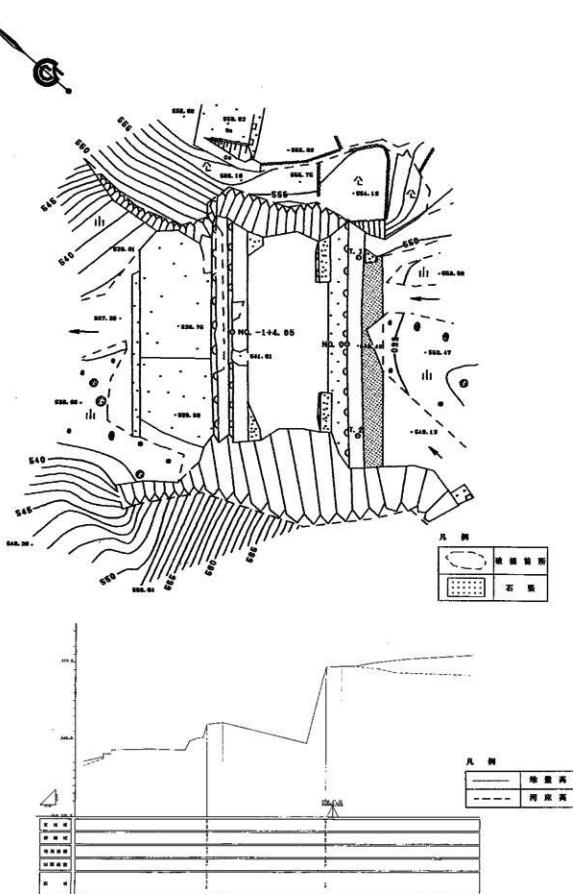
附図25 鶴瀬堰堤 現況図

| 破損状況 | 堆塗前面のコンクリート部分陥没 | | |

本堤天端幅は現地で実測した結果、中央部の石張部は2.7m、左右袖部は2.4m。
前面コンクリート被覆の幅は2mであるため、現在は中央部で4.7m、左右袖部で4.4m。

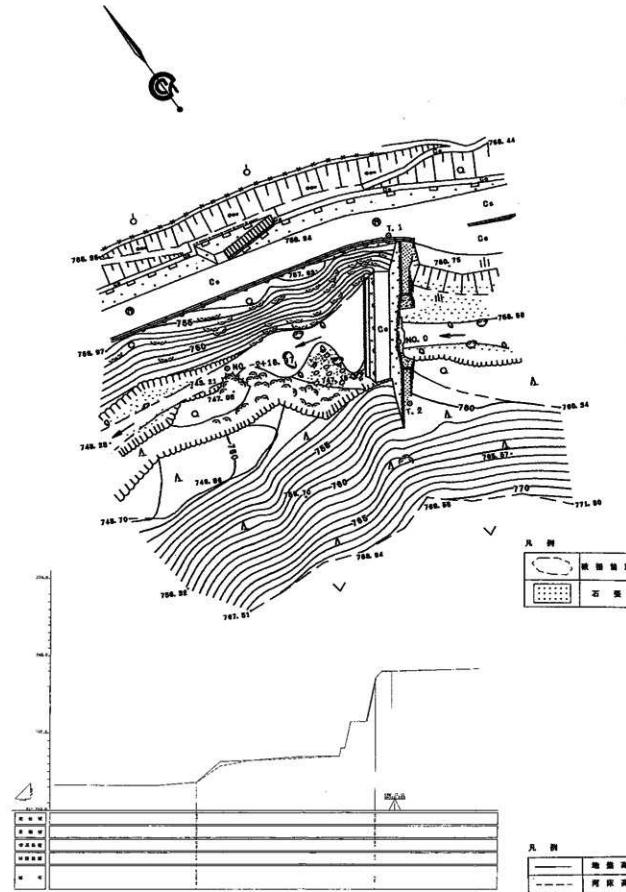
附図27 山口堰堤 現況図

| 所在地 | 東山梨郡大和村大字田野字地先 | | |
|---|---|---|---|
| 保存状況 | 水通しが一部欠落 | 補修状況 | |
| 破損状況 | 堰堤水通し部の石灰窓所 | | |
