# 年 報 28

2011年度  
(平成23年度)

山梨県埋蔵文化財センター

本書は、平成23年度（2011）に当センターで実施した発掘調査（13件）及び試掘調査や立会調査（57件）などの概要と、整備事業に伴う調査（2件）や県内山岳信仰遺跡分布調査、遺跡発表会等の普及事業内容を報告するものです。

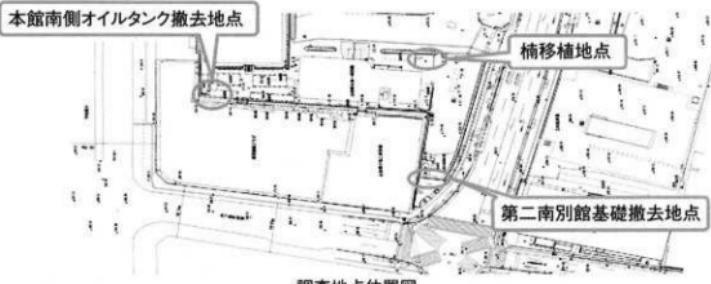
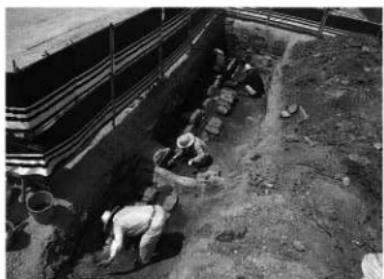
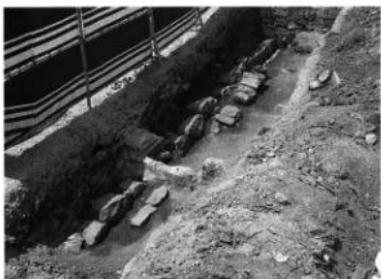
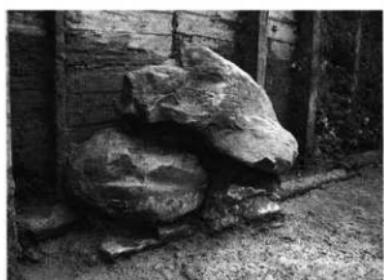
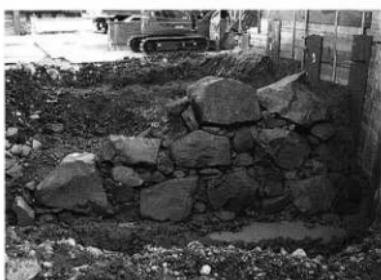
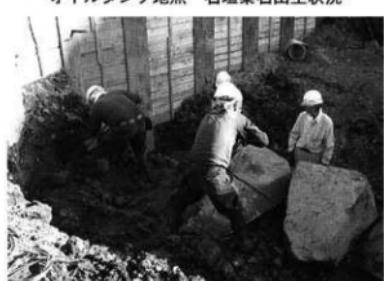
調査の結果、立会調査で確認した江戸時代初期の石垣が、東西方に約5.6m、高さ約2.1m確認することができた。この石垣の軸線上には大手の太鼓橋があった石垣に繋がるものである。石垣の面合わせが非常に丁寧に実施されており、化粧的に施された詰石も非常に良好な状態で確認され、往時の大手を意識した石積みが確認できた。築石は面部分が小振りでも控えが長く安定したものが多く使用されていた。裏込部は面から2.3～2.5mを測り、こぶし大の小型の栗石が認められた。裏込内は堀の喫水線下に位置していたことから泥で目詰まりしていたため、混入遺物の確認はできなかった。出土遺物は瓦片が少量認められた。なお、石垣構築部材については議員会館跡地に搬入保護した。

石垣構築材については、完了検査時に管財課職員立会のもと、保管位置を確認し石材管理を実施している。保護石材内訳は次のとおりである。築石11ヶ、詰石25ヶ、転石(堀など)から確認された築石31ヶ、栗石約10m<sup>2</sup>である。

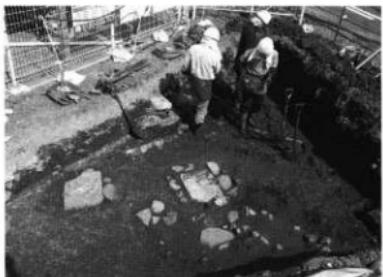
城東通り南側のエリア2では、III層中に焼土層が間層(III中層)を挟んで上(III上層)下(III下層)2面認められた。IV層となる造成層は北側では円礫をふくまない粘土質であるが、南側ではかなり薄くなってしまい限定的であった。III中層から掘り込み、拳大の礫を充填した溝状遺構が南北方向で検出でき、溝底は畠層へ及んでいた。またこの溝中に礎石が1箇所あり、この礫の溝と一体となったものである。III上層は、江戸時代の陶磁器類、銭貨が出土するが、近代の遺物も混在している。III下層からは陶磁器類のほか、アワビ、サザエ、ハマグリ等の貝殻が目立っている。VII層からは遺構は検出していない。畠層中からは杭列を検出した。エリア2の西側は後世の攪乱が及んでいた。

近世近代の礎石

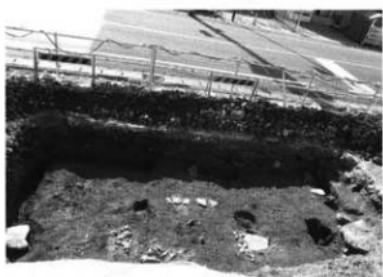
エリア1の南側礎石群

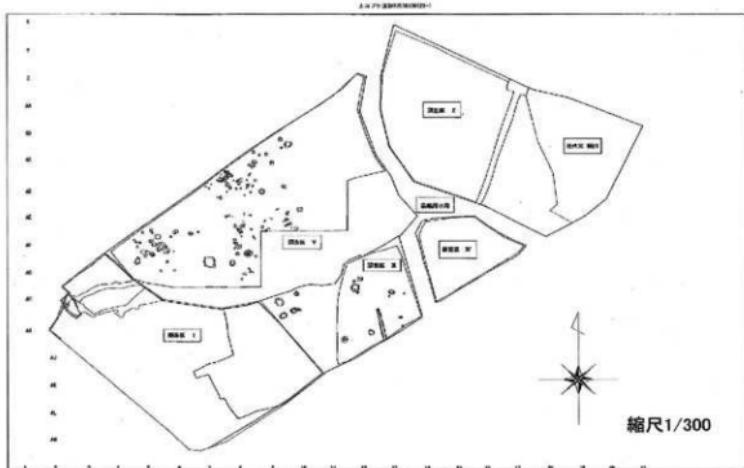
上コブケ遺跡B区 全体図

V区は、他の4区よりも1段高く、地境の石垣が組まれ削平範囲もあったが比較的に遺構及び遺物が多く検出された。遺構は竪穴住居1軒、集石遺構1基、土坑13基、ピット30基、炉址3基、埋葬9基、遺物は石棒2点、土偶19点、イノシシ形土製品（土笛）1点、土製装飾品1点、土製模造品1点、水晶製石錐1点が確認された。またV区のみ未加工の水晶や水晶の破片が出土している。

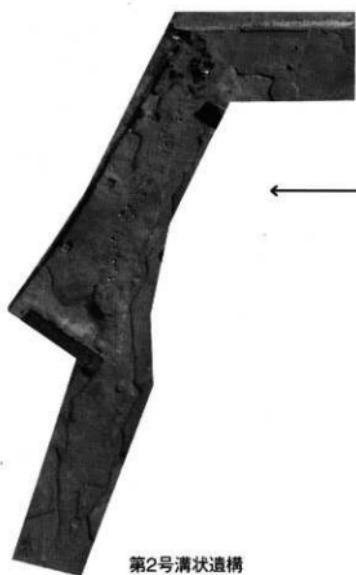
第2号溝状遺構

また調査区南東から北西の調査区外に続く第2号溝状遺構（長さ約35m、最大幅約5m）からは、古墳時代前期の甕類や高壺の破片が約700点と集中して出土した。ほぼ、完形の小型片口短頸壺が正位で出土していることから、自然の營力による流れ込みではなく水辺の祭祀・儀礼行為が行われていた可能性が考えられる。

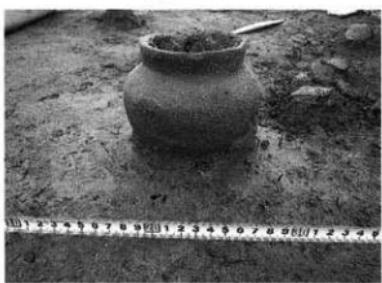
小型片口短頸壺（第2号溝状遺構出土）

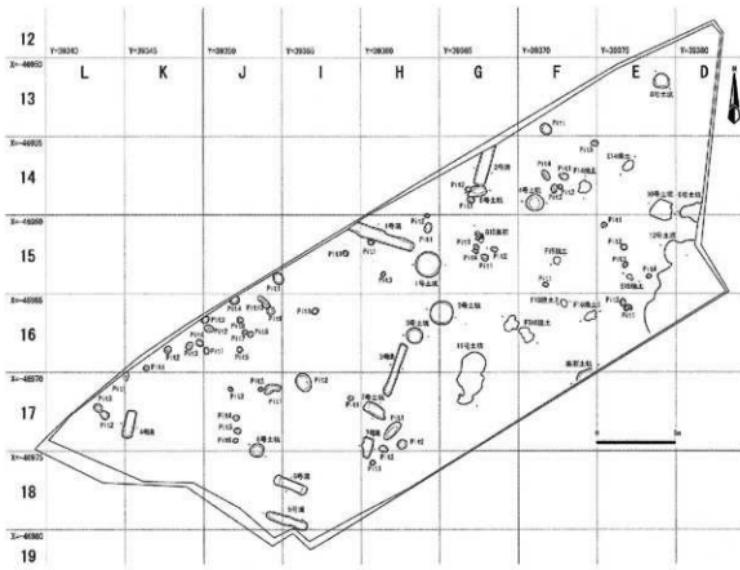
美通遺跡D区全体図

第2面は縄文時代の包含層となり、第1面包含層直下にみられる。土層は、スコリアを含まず暗褐色土と黄褐色土が斑状になり、溶岩流の表皮部分の破片が散在するように含まれていた。縄文時代の包含層からは斑状土層のため掘り込みを明確にとらえることが困難であり、集石土坑の他に明確な遺構は検出できなかった。その中で、大量の礫が幅約6mで直径25m程の環状を呈するように土器と共にみられた。この礫の出土状況には規則性は特にみられず、粗密をもちながら環状の範囲内から上下20～30cmの厚さをもって出土した。これに縄文時代前期後半の諸磯a式土器片が伴い、このほかに石鏃や石匙、平石皿等の石器がみられた。特殊なものでは滑石製の玦状耳飾りが出土している。礫による集石を掘り下げたところで焼土を8箇所検出したが、周囲の遺物出土状況から住居跡に伴うものと判断するにはいたっていない。よって縄文時代前期の諸磯a式期に形成された環状配石と思われる。この他に縄文時代早期の条痕文土器、前期諸磯c式土器、後期称名寺2式土器がわずかにみつかっている。出土遺物量はプラスチック収納箱にて18箱である。

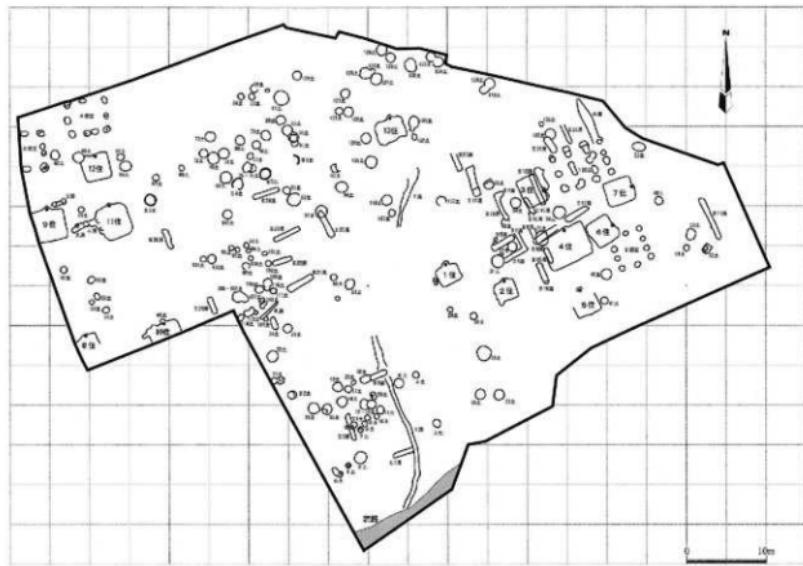
三ノ側遺跡 H23年度発掘調査全体図

・住居内の●印はカマドの位置を示す

今回の発掘調査によって、三ノ側遺跡の範囲が従来推定されていたものよりも東側に広がることが判明したことは、古代甲斐国（都留郡）における多良郷の位置を推定するうえで、重要な発見であったと考えられる。また、甲斐型土器とともに駿東型や相模型の土器が出土していることから、都留郡と甲斐国周辺地域との関係を解明していくための貴重な資料を提示しうる発掘調査となった。

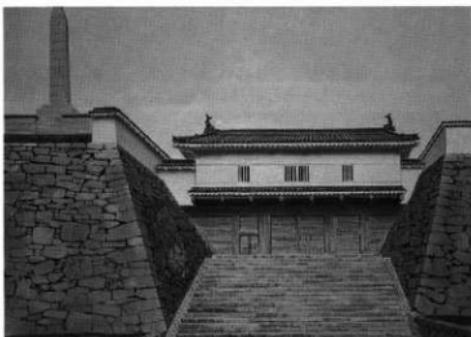
鉄門復元想定図（南より）

本年度は、H鋼補強材の施工から始まった。RC基礎やII鋼等の補強材は、建築基準法を遵守し、甲府城跡櫓門復元検討委員会の指導を受け検討を進めた。補強材については、復元整備に必要不可欠な要素であるため露出すべきという考え方と、景観への配慮から遮蔽すべきとの考えがあり、H鋼に沿わせて可動式の格子を設置するなど、メンテナンスにも配慮した方法を検討している。

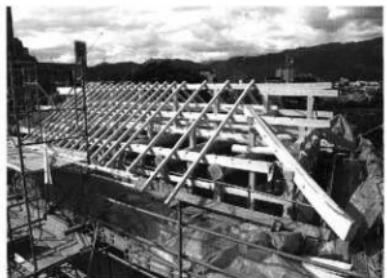
木工事（小屋組み）
