開町歴史鑑賞

—第1次調査報告—

坂城町教育委員会

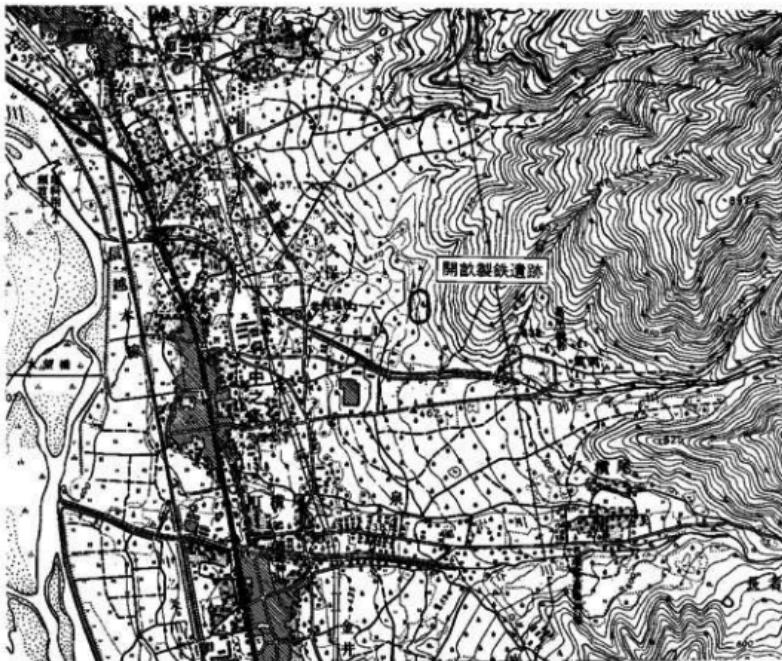
第1図 開畝製鉄遺跡地形図

開闢(Kaize)製鉄遺跡はその坂城地域の複合層状地をのぼりめた山脚部に位置しており、御堂川と名沢川とにはさまれた地帯であるが、御堂川の堆積斜面に位置しており、そこから山麓斜面へと連続している。開闢遺跡の大部分はすでに畑地あるいは水田として地形の変更が行われているが、自然地形面をみるとほぼ平均10度の傾斜面であって、それは更に、平均18度の山麓部へと上っている。

海拔標高467mから471mの間に存在するもので、やや北に向かう西向きの緩斜面に乗っている。遺跡は昭和52年度調査区域の中央より更に北により広がっているものと確認できた。(小林 孝)

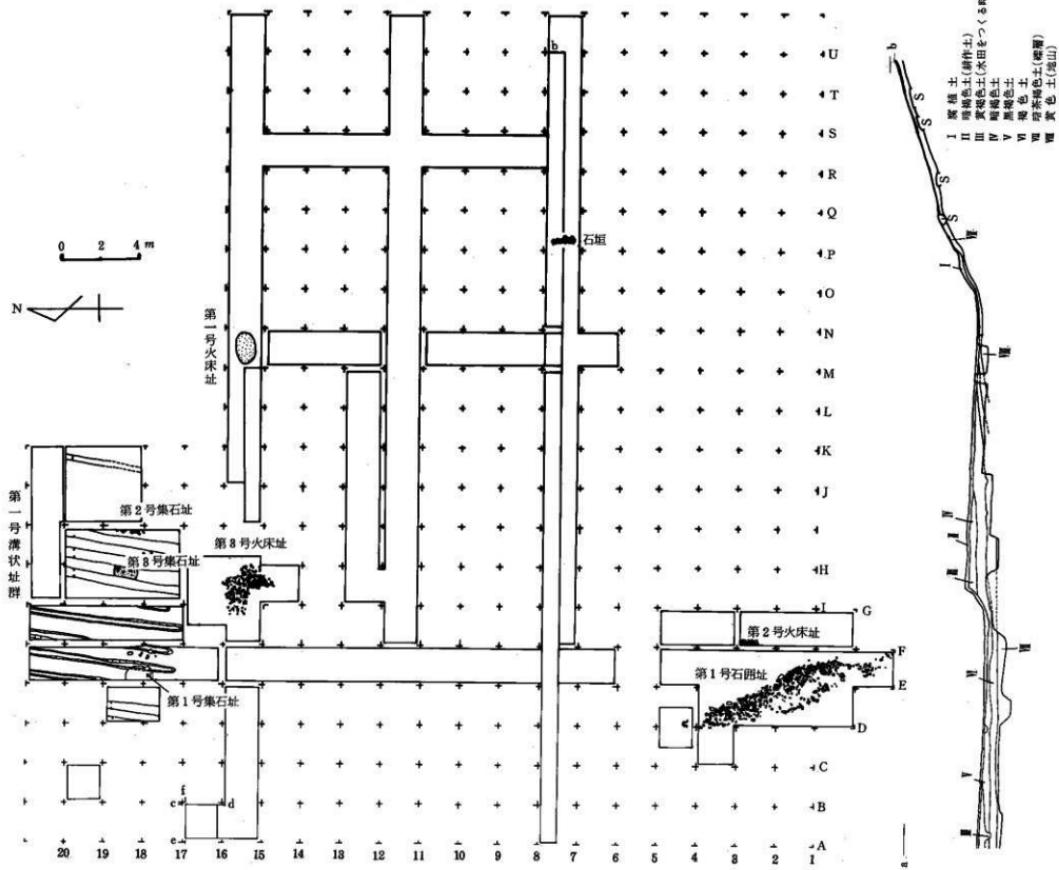
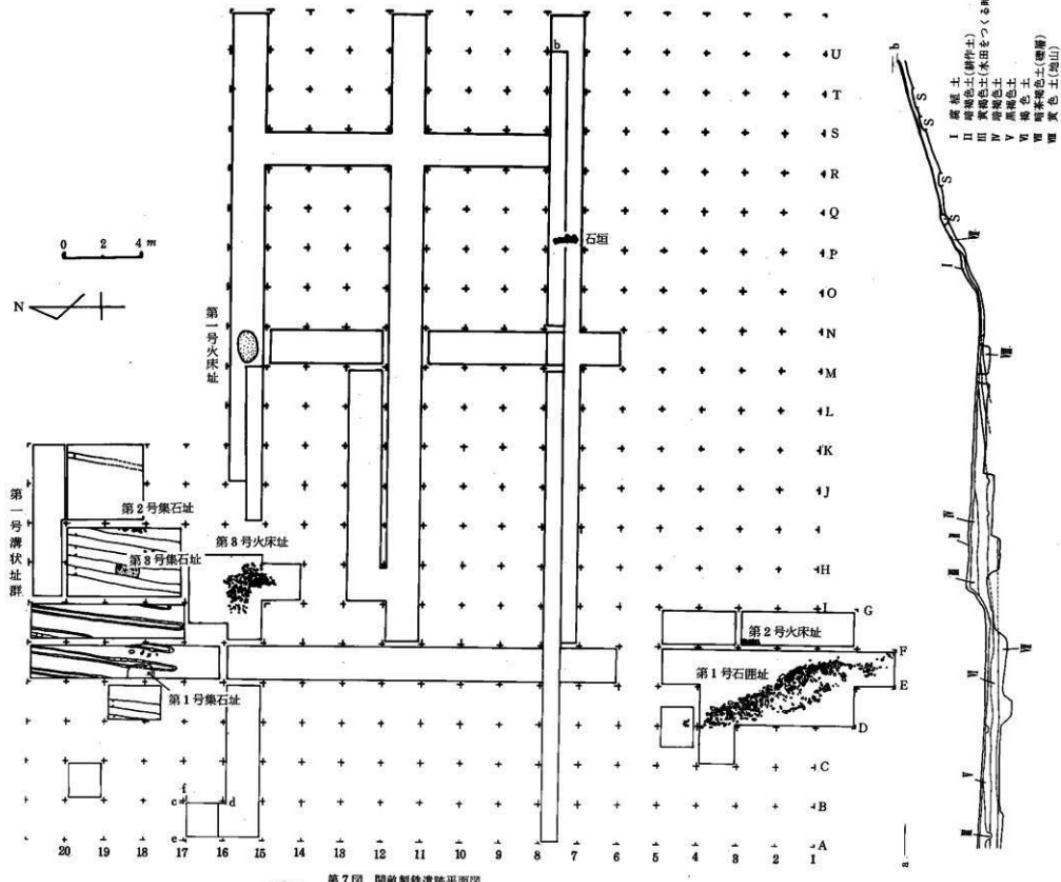
- 9 - 第7図 開鉱製鐵遺跡平面図

開墾製鉄遺跡の第1次調査によって明らかになった構造は、極めてまだその中心部にふれないまま、その分布関係のあり方を確認したというところであろうか。遺跡は約10度の傾斜角をもつ御堂川層状地の頂に近い、平均18度の斜角をもつ庵田山の山麓部とのなす山脚部に位置している。海拔標高はおよそ467mから471mの間のように思われる。ここにはすでに水田造成のための地形変更がかつて行われており、遺跡の南半分と思われるものはその際に破壊されている。しかしその北半分は、おそらく地形変更は受けとらずその包蔵状況は良好であるものと推定された。 2×2 mグリッドとし、西から東へ、いわば谷川から山側へA-Uグリッド、南から北へ、1-20グリッドを設定した。南西隅には明らかに中世の内耳土器片や美濃系天目釉の陶器片などを伴う第1号集石址があり、そのまま東にも隣接してやや規模の小さい第2号集石址が発見できた。集石址はG・15グリッドを中心とした北よりも検出されたが、これも内耳土器片を伴っていた。第2号址のみ遺物を伴っていないが、おそらく同性格のものとみてよいものと思われる。しかしその性格であるが、完掘を第2次調査に持ち越してある現在、早急に結論をいそがない方がよいであろう。第3号集石址はスラグを含んでいることも注意されるが、より古い遺物は新しい遺構の中に入り得る原則からして、にわかにその所見から、製鉄関係の遺構の時間的な位置を決定することはさけねばならない。

明らかに製鉄炉址と思われる遺構は検出できていない。しかし、M・15、H・18、G・18にみられた焼土、あるいは、炉壁の一部と共にある焼土を火床址としてとらえておいたが、あるいは製鉄炉址と関連するものと考えてよいのかもしれないが、第2次調査での追求にゆだねられている。それら製鉄炉が、生産の終末に至って、破壊して、鐵塊を取り出すのを例とすると、製鉄炉が完全な形で遺存する方がまれであることとしなければならない。今後の追求にまたねばならないが、こうした火床址が製鉄炉址の位置をしめすものとの把握があるいは可能であるかもしれない。L・15、H・11を中心として炉跡が集中して発見されているが、ここがその製鉄炉の位置というよりは、その上部あるいはその周辺に存在する可能性を考えた方がよいかもしれない。しかし、これらの関連遺構が、調査区北半分の位置に集中して検出されていることは重要である。

発掘区の北部の自然地形面と思われる位置に、溝状遺構がほぼ南北に平行に走って9本検出された。これは、畑のうねではないかと思われ表土が入っていることも考慮すると、最も新しい遺構であって、この製鉄関係遺構とは、関連するものではないと結論できる。

A-M、10-20グリッド以内にスラグ、炉壁塊、焼土塊が分布し、山側からはなれるにしたがって、その量を濃密にしていることは注目できる。その位置と分布をおさえることによって炉の位置を推定できるものとされているが、それも第2次調査に持ち越されている。

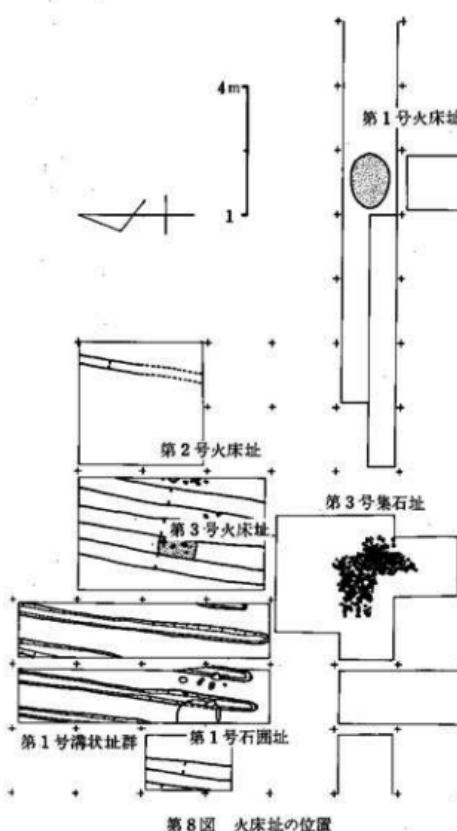
第8図 火床址の位置

本火床址はM・15グリッドにおいて、地表面下20cmのところで検出されたものを呼んでいる。焼土は幅15~20cmで直径1.5×1.2mの円周をなしている。これは粘土が焼けたもので焼き縛りがよい。焼土内には細かい木炭片及び黒くススが付着し内部まで侵蝕し粘土または黒く焼けたと思われる粘土の直径1cm前後の小塊が存在した。耕作土と思われる茶褐色土が混在しているが、耕作の際に混入したと思われる。しかし焼土を検出した面で調査を中止したため、木炭及び粘土の小塊についてはその性格は解明されなかった。

火床址の中央にほどよくおさまっているので、恐らくこの火床址に付属するものと考えてもよいであろう。

火床址に統いて西の下方に灰の層が検出され、さらに統いて炉壁の集積が認められた。この火床址に伴うものとみてよいだろう。火床址の東方に位置する山の斜面からは羽口が多数検出され、さらにアメ状の鉄滓も多量に検出されているが、この火床址の存在とは直接的な関係がないものと思われる。また火床址の確認されたグリッドの周辺からもかなりの量の鉄滓が検出されていることを見れば、この火床址は製鉄炉址としての可能性がかなり高いものと思われる。

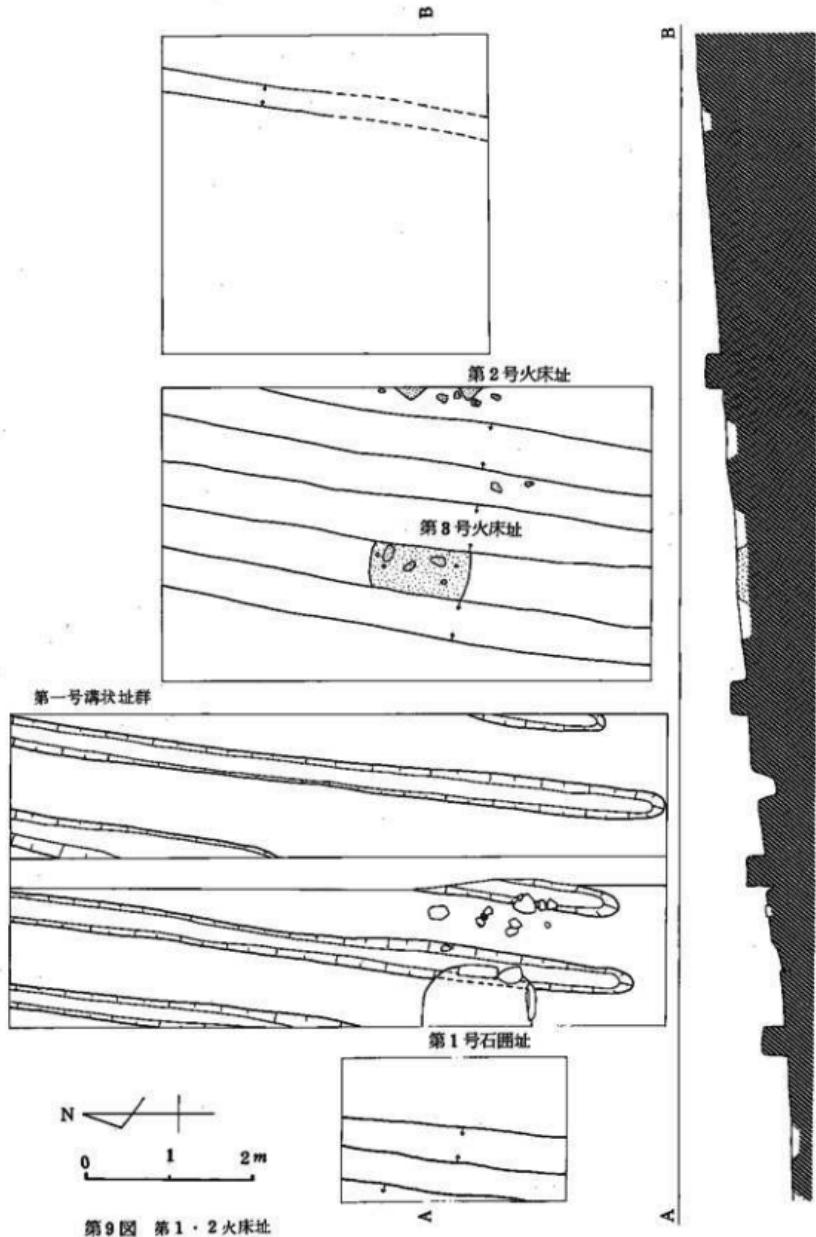
第9図 第1・2火床址

本址は、調査地域北端部のH・18グリッドより確認された製鉄址と思われる遺構で、掘り込みは行わず平面プラン確認の段階で止めてある。位置的には、H・18グリッドとI・18グリッドともまたがって存在していると思われるが、I・18グリッドは未確認である。確認部の幅1m~1.2mで、長さは不明である。両側は、スサ入り粘土と付着している鉄滓とで厚径30cmの壁が突出しており、非常に固く、かなりの熱焼成を受けている。恐らくこれが、製鉄址の炉壁ではないかと思われる。付近一帯は鉄滓の拠大のものが散乱しているが、本址は赤

茶褐色を帯びた鉄滓の細粒片がびっしりと堆積しており、さらに他よりも重い鉄滓（鉄の含有量が高い）が比較的多く検出されている。また炉壁の一部と思われる熱焼成を受けたスサ入りの粘土塊も検出され、その中には、確実に炉壁の内側側面部を構成していた部分も確認されている。赤茶褐色を帯びた鉄滓の細粒は、G・18グリッドの中に検出された第3号火床址に続いているが、第2号火床址と第3号火床址との関係は本調査では確認することができなかった。

本址は、第2号火床址のある同一緩斜面のすぐ下に位置しており、グリッドはG・18である。このあたりは、南北方向に走る幾筋もの耕作によるものと思われる溝によってかなり破壊されており、本址の位置する東と西側もそれによって切られてしまっている。したがって検出面は、東西50~60cmだけである。また第2号火床址と同様、平面プランの確認にのみ止めてある。検出面で幅1.2mを測り、この範囲に礫が7個散乱している。同様に赤茶褐色の鉄滓の細粒片が中に入り込んでいる。炉壁は、第2号火床址と同様30cmの厚径で両側に確認されている。またスサ入り粘土に鉄滓が付着したものや、その中に炉壁の内側側面部と思われる資料も確認されている。

調査地域の北西部に集中して溝状址が見られた。この溝状址は、35~40cm巾にはば統一されていて、やや東西にふれるが、おおむね南北に走っている。深さは検出面から深いもので25cm内外であって、かなり浅いものもある。

E・18グリッドにおいて石圓址が検出されている。溝状址の一部を切って構築されているところを見れば、更に新しい構造物を見ることができる。畑耕作の際、何等かの必要があって、こうしたものを作ったものと考えられる。

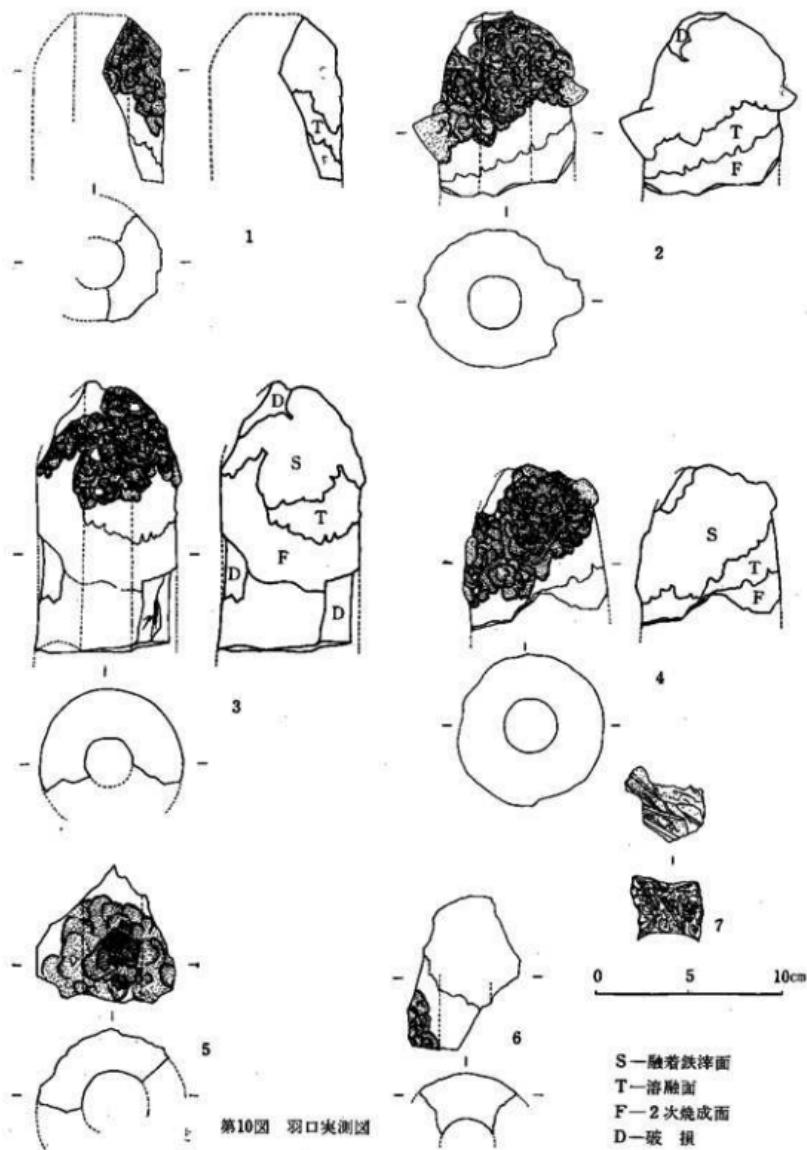
第10図 羽口実測図

3は完形ではもちろんないが、かなりの長さが遺存していたので、そのものあり方がかなりの部分まで知ることができる。2、3とともにP・12グリッドより出土して、第1号火床址の上方からの検出品である。耕作の際にとり上げられたものと考えられ、その出土状況については、とりわけ意味はない。いずれも先端部には鉄の熔渣が付着しており、その基部に近く、羽口が溶解して黒色タール状に変容している。その状態はいずれの羽口においても、ほぼ30度の角度に付着及び溶解していることは、製鉄炉内への羽口の着着が、ほぼ30度の伏角をもって行われていたと見ることができるのでないかと思われる。

製作技法を3から復元すると送風孔にある棒状工具のまわりに粘土をまきつけるようにして行い、それをしだいに先端部の方へ作り足していくという方法によっているように思われる。3の基部が凹面をなす。翼口縁状の割れ口を示していることから理解できることである。

出土羽口 A 孔径 2.7~3.0cm 長さ 7.5cm 外径 7.6~7.4cm

B 孔径 2.8~3.0cm 長さ 7.5cm 外径 7.3~7.4cm

C 孔径 2.6~2.7cm 長さ 15cm 外径 7.0cm

（注）3組をはじめ、他のものも下記のような同一色調の焼成をしており、形式は円筒状で、往々見掛ける端部が拡大したラッパ状を呈した形式のものではない。但し、Cは縁に割れた状態焼成の状況及び使用状況は3組ともに同一状態である。原料粘土は緻密に混和されており植物繊維の混入はない。使用状況は丁寧に使用されていたことが想像され、熔融鉄滓の付着は設置状況を推定すると下側や外周に著しい。色調は羽口外周は先端部については熱影響で黒茶色を呈しているが、先端より7cm程度後方よりは素焼粘土の灰茶褐色を呈している。孔径内部の熱影響は先端より3~4cmがやや黒褐色を呈し、後は表面と同じ灰茶褐色であるが、表面後方部よりやや赤味を帯びており、製鍊温度の余り高くなることを示している。

この羽口への融着鉄滓は、通常チタンの高い原料を用いて製鍊する場合は鉄滓が先端部に粘り付き、羽口汚しという現象を生ずることが往々あるが、本遺跡出土羽口の場合は、先端に鉄滓の融着、場合によつては羽口孔をほとんど塞いでしまっているような場合もあるが、余りなく、チタン分の若干高い千曲川の砂鉄（Ti5.36%）を使用したにしてはこの現象が比較的少ない。

S—融着鉄滓面
T—溶融面
F—2次焼成面
D—破損

羽口とは異り、羽口の外径である8cmとほぼ一致する内径部分をもつ、多量にスサを混入した土製品のあることを整理中に発見した。7に示したもの以外にもう1点存在する。製鉄炉壁へ羽口を装着するための保土穴の一部と見ることができよう。製鉄炉の存在を積極的に認め得ることのできる資料であろう。

④羽口の観察からすれば、およそその内径に3種類のものが存在するようであり、それが、羽口汚しの状態である羽口への融着鉄滓の所見から、炉内への羽口装着の角度が、およそ30度の伏角をもっていることが理解されたことは注意されるところである。また保土穴は炉の構造を暗示している。

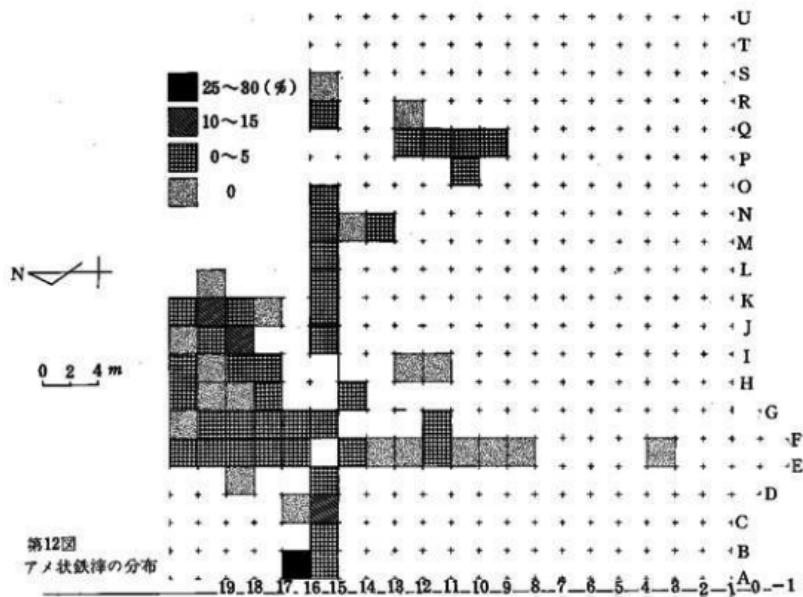
アメ状鉄滓はまったく表採によるグリッドを除いて、E・11G、F・11Gに若干検出された程度で大部分はA～N・15以北で検出されている。比較的多くのアメ状鉄滓を検出したグリッドは大体5つのグループに分けることができる。

- ① A・16, B～D・15
- ② E・18, F・16～19
- ③ I・18・19, J・18～20
- ④ J・L・M・15
- ⑤ P・10～12

①のグループの中でA・16は最も多量のアメ状鉄滓を検出したわけだが、その大部分は表採によるものである。A・16は石垣にかかっているので石垣として使われていた鉄滓を採取したからである。さらに深掘りのためもある。またC・15でも多くのアメ状鉄滓を検出し得たがこれも表採によるものが多い。①のグループでは比較的平均的に各グリッドからアメ状鉄滓を検出し得た。③のグループのグリッドはすべて土手にかかっており烟から投げ出されたと思われる鉄滓を多量に検出された。⑤のグループは山の斜面に存在し、検出した鉄滓はすべて表採によるものである。

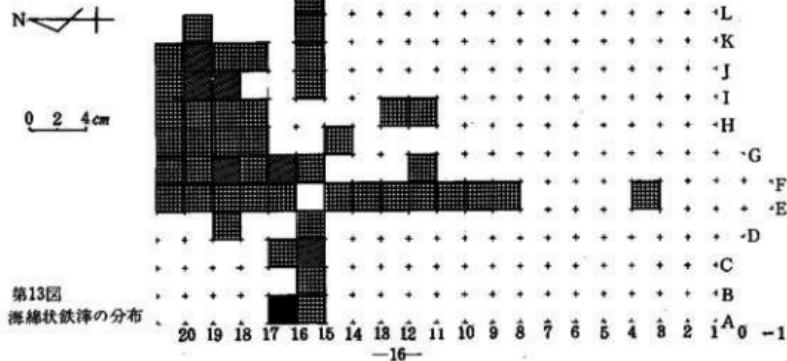
海綿状鉄滓は鉄滓を検出し得たグリッドの中で、若干のグリッドを除いて、ほとんどどのグリッドからも検出することができた。海綿状鉄滓を比較的多く検出し得たグリッドは次の3つのグループに分けることができる。

- ① A・16、B・D・15
- ② E・17・18、F・16・19
- ③ I・18・19、J・17・20

①のグループの中でA・16で検出した海綿状鉄滓はアメ状鉄滓と同様に表探によるものである。②のグループの中でF・16は他のグリッドと違って表探によるものである。③のグループの海綿状鉄滓はアメ状鉄滓と同様に表探によるものが大部分である。J・17はまったく表探によるものである。上記のほかに比較的多くの鉄滓を検出し得たグリッドはI・15である。このグリッドは煙の土手にかかっているため、煙の外に投げ出された鉄滓を多く検出した。またF・11でも比較的多く検出することができた。

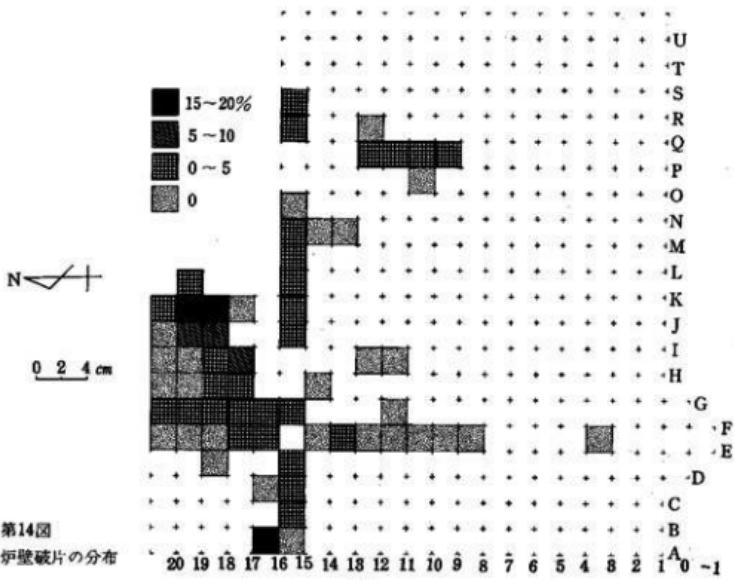
比較的多くの炉壁を検出し得たグリッドは次の3つのグループに分類できる。

- ① A・16、C・15
- ② E・16、F・19・20、G・18、H・17・18、I・18・19、J・18・20
- ③ K・L・15

①のグループは鉄滓と同様に表探によるものが多い。②のグループでは斜面の上部、つまり土手にかかるグリッドから多くの炉壁が検出されている。これも鉄滓と同様に表探によるものがほとんどである。Q・15では比較的多くの炉壁を検出し得たが表探によるものである。このグリッドは山の斜面に位置している。

鉄滓および炉壁の検出されたグリッドは図のように今回調査地域は北半分の地域である。その中で鉄滓および炉壁が比較的多量に検出されたグリッドのグループを全体的にまとめると次のようになる。

以上のような関係が考えられる。第1号火床址についてみると鉄滓及び炉壁はこの火床址の下方に広がるよう分布している。第2号火床址では鉄滓は火床址よりも斜面上部に分布するが、第3号火床址では火床址の下方どちらかといえば西南方向に分布する傾向にある。炉壁の分布は第2号火床址と第3号火床址では共通の傾向がみられ、火床址の周囲に比較的多く分布する。

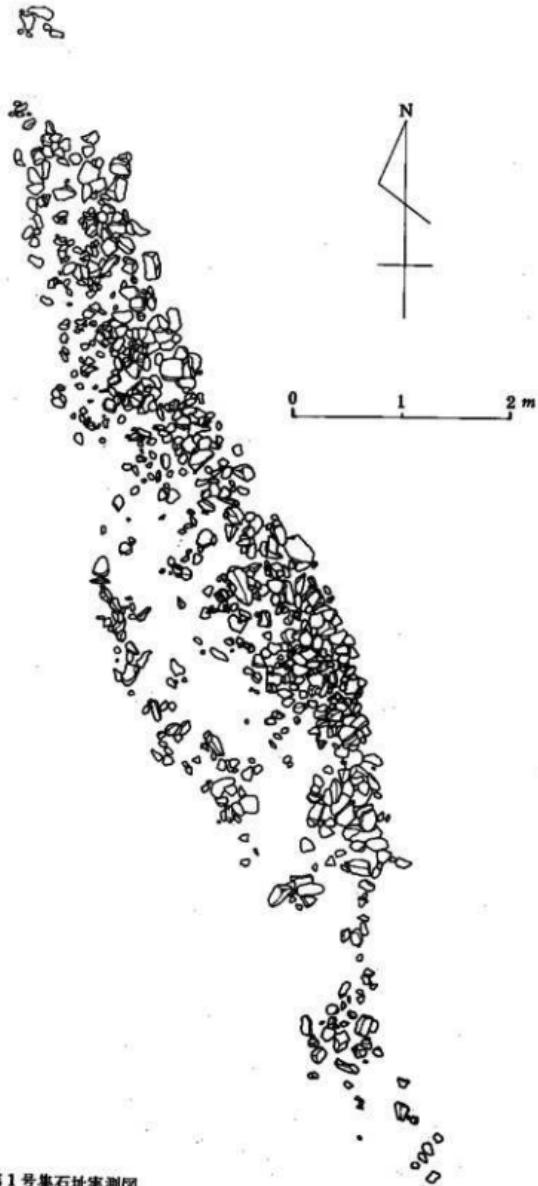
第16図 第1号集石址実測図

本集石址は、調査区域の南側に位置し第2号集石址の約2m西側に横たわっている。この部分は畠であるために、地形的にはほとんど手を加えられておらず、原地形内に包含されていた。

本集石址は、表土下30cm前後より検出されたもので、遺跡内においては最大の集石址である。北北西—南南東に長径をもち、確認部分の長径は12.5m短径は2m前後の広がりをもつて舟底状を呈している。長径は南南東にまだ延びるようでもあるが、はっきりしていない。東に向うに従って表土とのレベル差がなくなっていくのが注意される。礫は、円礫と角礫がほぼ同じ割合で含まれているが、他の集石に比べると使われている礫は大形で40cmを越えるものも含まれている。

また遺物としては集石址内より内耳土器片やかわらけの杯片、美濃系の天目釉陶器片が出土している。

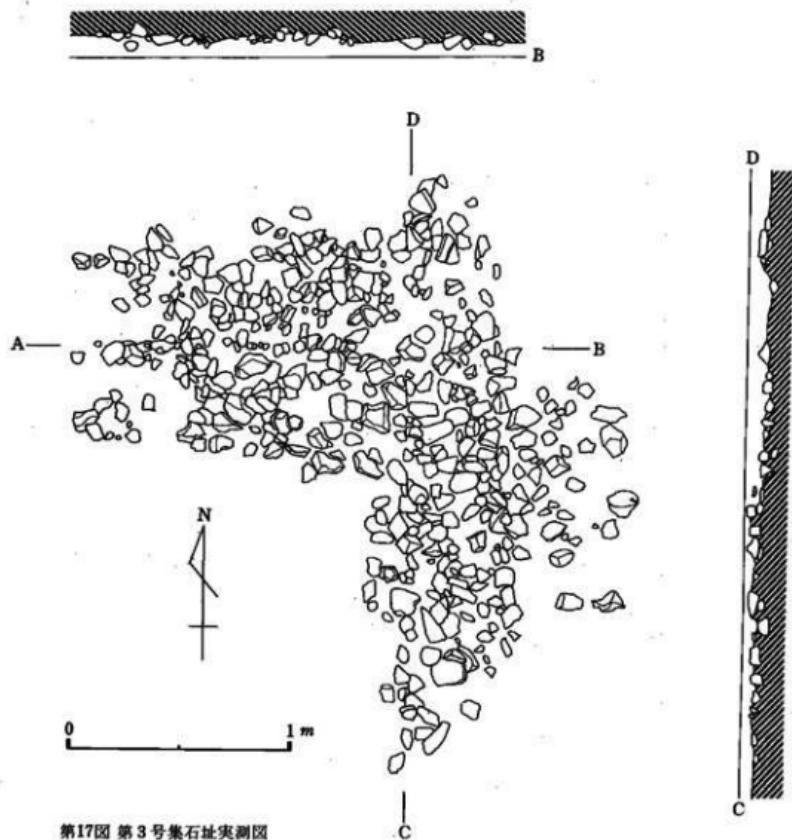
第17図 第3号集石址実測図

本集石址は、調査区域中央部の水田内にあり、水田を作る際に原地形に大部手が加えられている。この集石址は水田の北東に位置しており表土下30cm前後より検出されたもので、東西2.5m南北2.5m幅1m前後で鍵の手状をなしており表面はほぼ水平になっている。

礫は、円礫角礫が使われていて礫の大きさは10cm前後の物が多く比較的大型の礫は少ない。また礫中に鉄滓あるいは炉壁と思われる焼土の固まりが混入されていた。

下部は、今回の調査では礫を取り除いただけにとどめたが、礫は上部にあるだけで下部には見当らなかった。

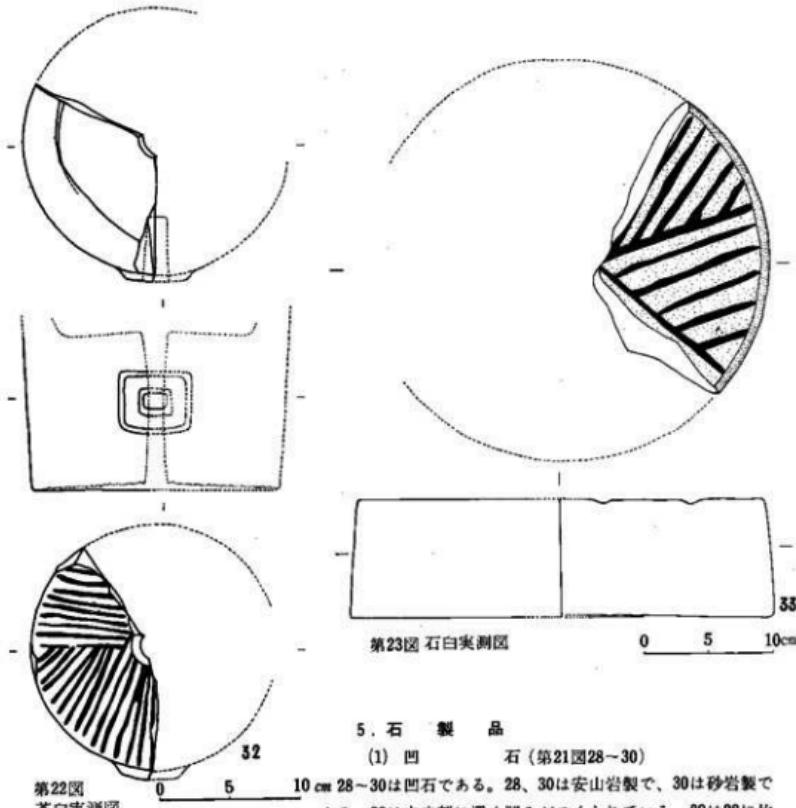
第22図 茶白実測図

32は石白の上臼(メ白)ではほぼ $\frac{1}{2}$ が残っている。出土地点はK・77である。安山岩質で、頭の中央部にフルギアナが正方形にちかいつくりだしをもって存在するが、モノクバリは現存する部分にはみられない。フルギアナは、奥へいくほど狭くなっている。上場にはクボブチがつくられ、現存する部分にはクボブチの先端部は破損しておりみられない。上場のクボはやや中央部に向って盛り上がり、下場は逆に中央部に向って凹んでいる。上場から下場には中央部に、真ん中がやや細くなっている穴がとうっている。この穴はヘソの穴のように考えられるが、ノドアナとしても利用していると考えられる。のことより、これは茶白と推定される。下場にはメがつけられており、断面はV字形をしている。

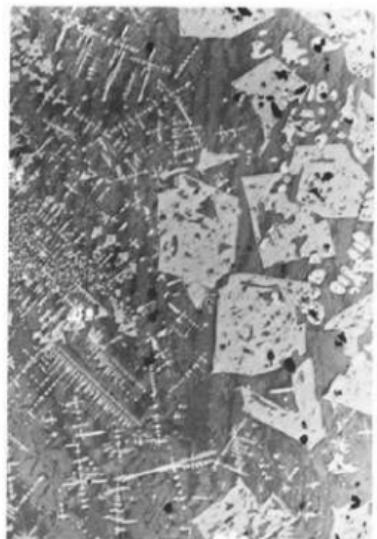
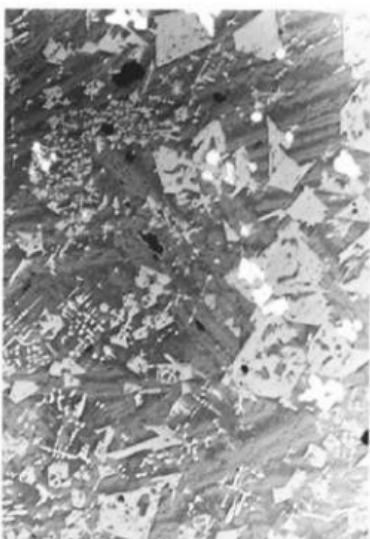
供試材として鉛状のもの（化学分析したもの）と粗粒な質のものを用い、鉱物組成を撮影した。その結果、鉛状鉄滓には巨晶の含チタンマグネタイトが多く、部分によっては細かい樹枝状マグネタイトが点綴し、金属鉄の微粒子が若干点在していた。生地は長柱状のフェアライトを呈している。このように鉄滓中には大量の鉄分が逃げてしまい生産性が劣悪なうえに、チタン含有量が著しく高いにもかかわらず、ブショードプローカイトが現れず、含チタンマグネタイトの巨晶が多く、生地に乱層に長柱状フェアライトが形成されているようでは、粗粒な吹子を使用していたにしても、温度は上っておらず、熱効率が極めて悪く、精錬の技術は非常に低い水準のものと考えられる。

A : 坂城町開畠遺跡の鉄滓 (不完全ながら鉛状のもの)

×100 <反射光>

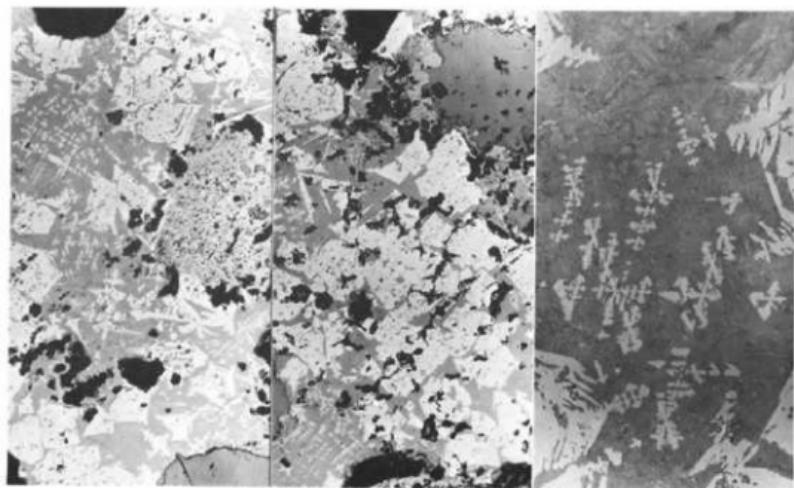
酸化鉄状の多孔質な鉄滓も試料としたが、顕微鏡組織では鉛状の鉄滓と性格上大差なく、還元不充分な砂鉄および析出した樹枝状マグネタイトの懸湯が多く、その間に岩石質の砂粒が未熔解のまま介在している状態であった。生地のフェアライトも成長が不完全であり、この試料からも技術水準の低さを知ることができた。

B : 坂城町開畠遺跡の鉄滓 (多孔酸化鉄状のもの)

B-1・B-2 ×100 B-3 ×500 <反射光>
