市内遺跡発掘調査報告書

—平成21(2009)年度—

宮崎県小林市教育委員会

確認調査の記録

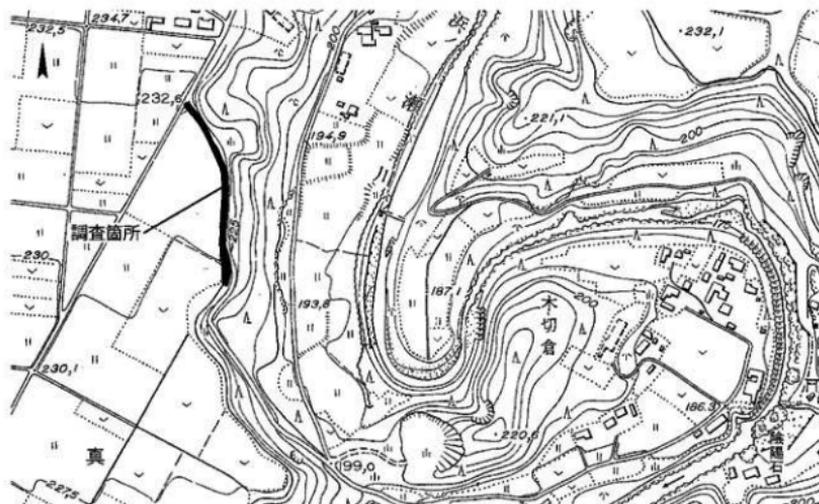
東二原地区確認調査箇所

工事予定地に 12 箇所の試掘坑を設定し、地表面から深さ 0.8m～1.8m まで掘削した。地表から 0.5 m 前後でアカホヤ火山灰層が確認され、この層の上面で遺構の検出を行ったが、遺構および遺物は確認することはできなかった。アカホヤ火山灰層下位の黒褐色土層から貝殻条痕土層および押型文土器、石鏃など縄文時代早期の遺物が出し、同じ堆積層から集石遺構を 3 基確認することができた。

確認調査の結果、開発予定地に縄文時代早期の遺構および遺物が確認され、計画されている工事計画では遺跡の保存が困難であることから、本発掘調査を実施することになった。本発掘調査は小林市教育委員会が平成 21 年 8 月 28 日から 9 月 18 日、平成 22 年 1 月 13 日から 3 月 2 日にかけて実施した。

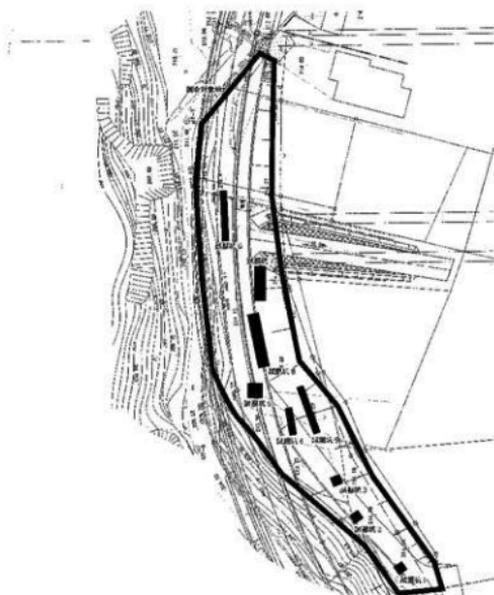
松ノ元地区確認調査地点（1/1,000）及び試掘坑上層図

工事予定地に 9 箇所の試掘坑を設け調査を行った。調査は遺物の有無を注意深く観察しながら重機を用いて行い、II 層 (アカホヤ火山灰層) および VI 層 (灰褐色上層) 上面で、人力に切り替えて遺構検出を行った。調査の結果、いずれの試掘坑からも遺構・遺物を確認することはできなかった。

- I層：黒色土（耕作土）
- II層：アカホヤ火山灰層
- III層：牛ノ跡火山灰層下部
- IV層：灰褐色土
- V層：灰褐色土と灰褐色土の混土層
- VI層：灰褐色土
- V層：黄褐色火山灰層（小林ボラ）

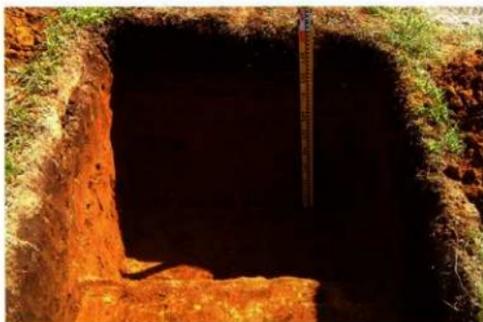
試掘坑 1

工事予定地に 3 箇所の試掘坑を設定し、地表から深さ 0.7m ～ 1.2 m まで掘削した。調査の結果、いずれの試掘坑からも遺物および遺構は確認されなかった。

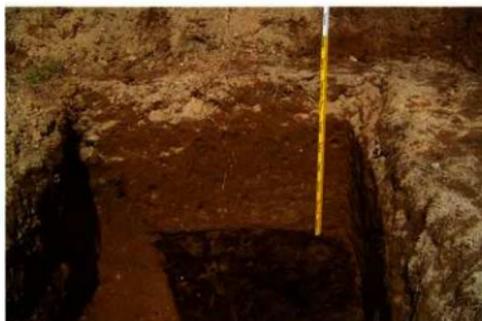
試掘坑 1

工事予定地に 2 箇所の試掘坑を設定し、地表から深さ 0.5m～1.2m まで掘削した。調査の結果、いずれの試掘坑でも攪乱が認められ、遺構および遺物は確認されなかった。

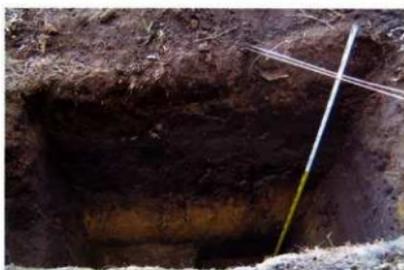
試掘坑 1

工事予定地に4箇所の試掘坑を設定し、地表から深さ1.4m～1.8mまで掘削した。調査の結果、1箇所の試掘坑からアカホヤ火山灰層上面で時期不明の溝を1条検出した。2箇所の試掘坑からは、アカホヤ火山灰層下位の黒褐色土層で縄文時代早期の遺物が少量出土したが、遺構は検出されなかった。

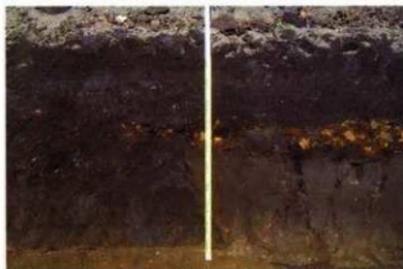
試掘坑 1

工事予定地に 4 箇所の試掘坑を設定し、地表から深さ 0.7m～1.1 m まで掘削した。調査の結果、1 箇所の試掘坑からアカホヤ火山灰層上位で近世以降の遺物を含む溝状遺構を確認した。その他、3 箇所の試掘坑からは遺構および遺物は確認されなかった。

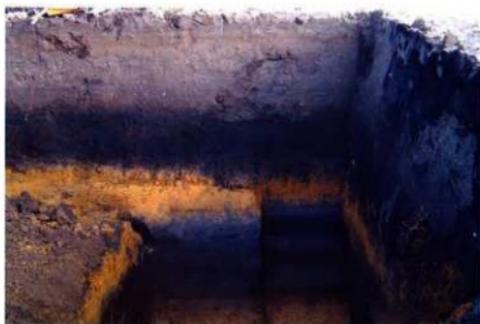
試掘坑 1

工事予定地に試掘坑を 2 箇所設定し、地表から深さ 1.8m～3.0m まで掘削した。調査の結果、1 箇所の試掘坑から近世以降のものと思われる陶磁器片数点が出土した。遺構については検出されなかった。

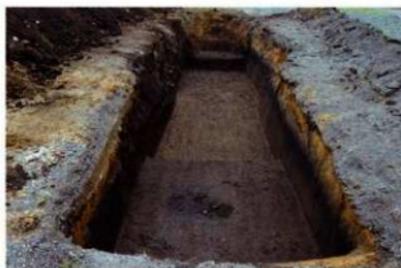
試掘坑 5（北から）

工事予定地に 7 箇所の試掘坑を設定し、地表面から深さ 0.6～1.5m まで掘削した。地表から 0.2m 前後でアカホヤ火山灰層が確認され、この層の上面で遺構の検出を行ったが、いずれの試掘坑からも遺構および遺物を確認することはできなかった。アカホヤ火山灰層より下層の調査では、対象地北西隅に設定した試掘坑 5 において、縄文時代早期の層位にあたる暗褐色土層上面で、熱を受け赤化した礫を含む土坑を 1 基確認した。その他の試掘坑からは、遺構および遺物は確認されなかった。
