敵製鐵道遺跡

—第2次調査報告—

坂城町教育委員会

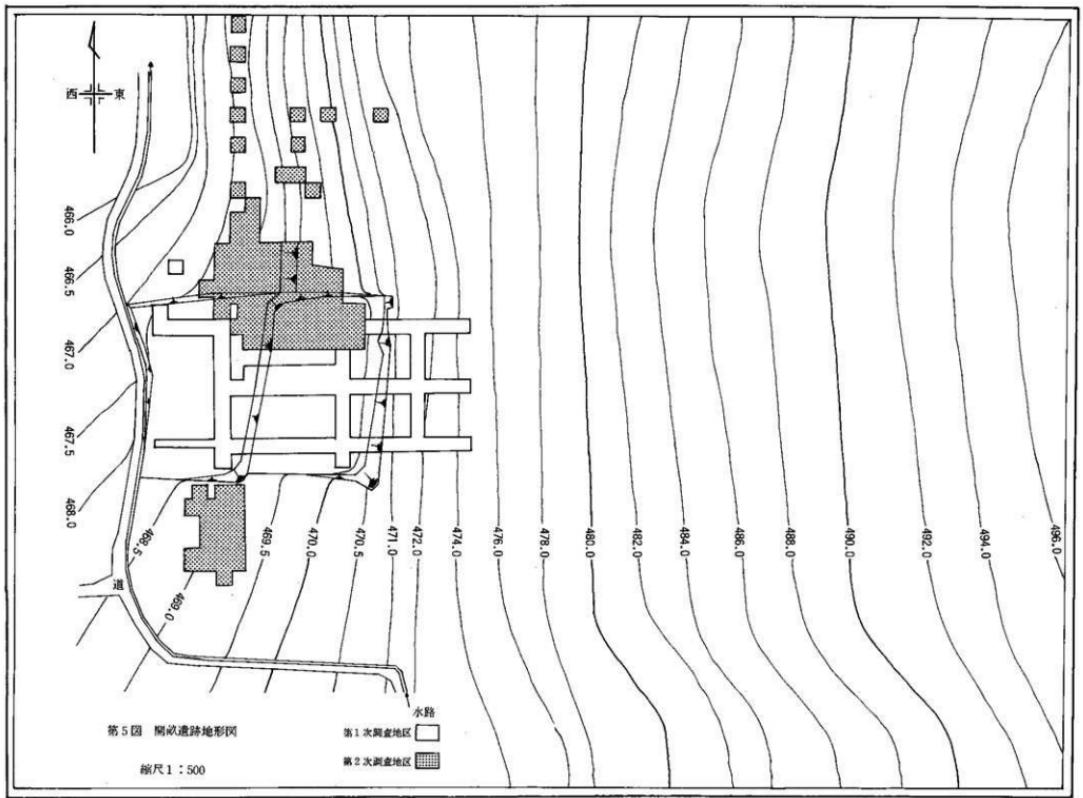
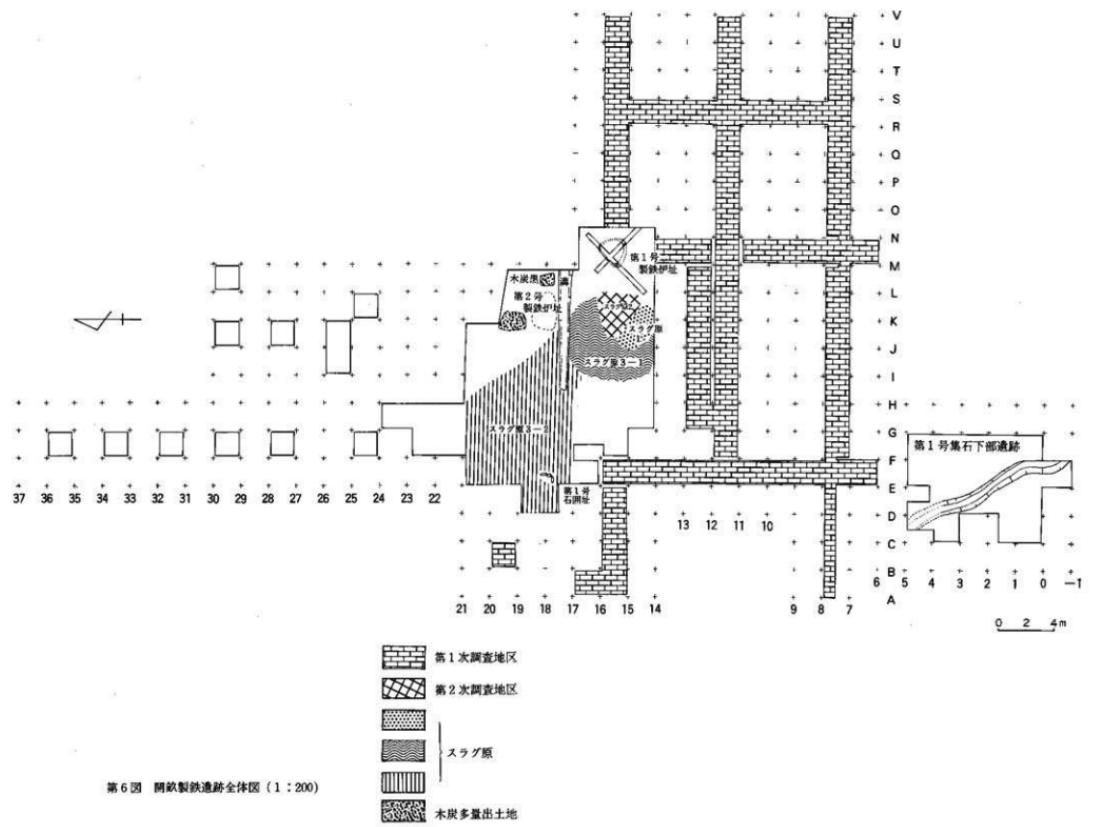
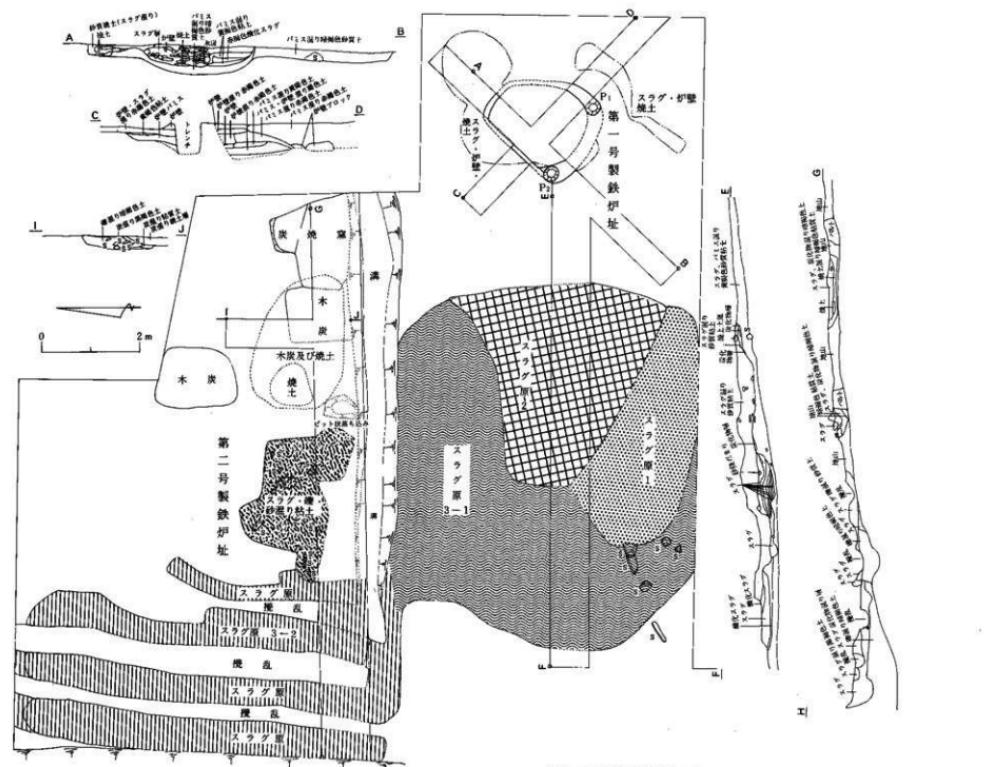
第7図 第1号製鐵炉址及び第2号製鐵炉址平面図

1. 遺構（第7図）

確認された遺構は、炉底部であり、上部構造はすでに操業時に壊したと考えられ、またその後に於ても構作等により破壊されてしまったと考えられる。炉底下部の構造は、製鉄炉構築時そのままの状態で良好に保存されていた。また、本址の北側及び東南部には、赤褐色に焼けた鉄滓や炉壁が濃密に入り込んでいる部分（別図・2点鉛線内）が存在していた。

本址の主軸方位は、北31°東で、西向きのなだらかな斜面に対して北側へふれるやや斜め上方を向いている。平面プランは、奥行2.22m、最大幅1.87mを測る楕円形に近い形態を成している。炉底の厚さは、部分的に異なるが14~3cmを測り、平均10cm程度である。全体にスサ入粘土を貼っているが、炉底上面はさらにスサの入らない粘土を薄く貼っている。またかなりの熱をうけており黄褐色や赤褐色になっている。炉底はやや西側に傾むいており、表面は凸凹がかなり目立つ。

炉壁の厚さは、A-BトレンチのA側で1.2cm、B側で40~30cm、またC-DトレンチのC側で8cm、D側で2.6~1.7cmを測り、奥よりも手前の方が比較的厚くなっている。炉底と同様スサ入粘土を使用しており、かなりの強い熱によって赤褐色である。。

確認された造構は、破壊されてしまった製鉄炉址とスラグ原である。製鉄炉址は、第7図の「木炭及び焼土」が堆積していた所に位置していたと思われる。現状に於ては、この部分に一部かかるように、東側に新しい炭焼きの窯が構築されており、製鉄炉址は、これによりほぼ完全に破壊されてしまったと言える。したがって、スラグ原の東側上方にある「スラグ・礫・砂混り粘土」の一群は、炭焼き窯を構築するときに押し出されたものがあるいは炭焼きに伴なうものであるのいずれかであると思われる。

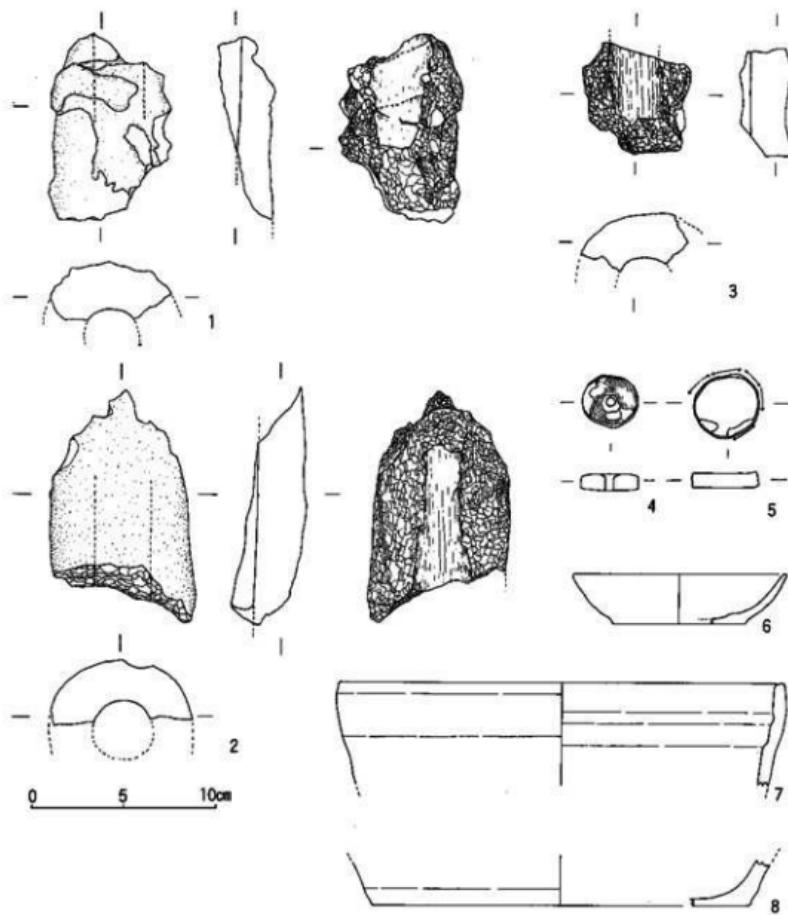
第8図 第1号製鉄炉址出土遺物実測図 (1:3)

1は羽口先端部の破片である。外径は推定で8.4cmをはかり、内径は推定で3.8cmをはかる。外面は先端に鉄滓が付着しており、全面にタール状の付着物がみられる。内面は、先端にちかくなるほど赤褐色に焼けており、他は灰褐色をしている。先端は斜めにきられており30°ほどの角度をもっており、内面の焼けた面の角度とほぼ一致する。胎土は小石が多く含まれており、焼成は良好である。2は、破口の体部の破片である。外径は推定8.6cm、内径3.2cmをはかる。外面は灰褐色をしており、ややあれていて、タール状付着物や鉄滓の付着はみられない。このことから、2は羽口の中央にあたるものと思われる。内面は、茶褐色をしており焼けていない。3は、羽口の基部であり、基部に

ちかづくにしたがってやや張り出している。外径は推定で8.2cm、内径は3.3cmである。表面は灰褐色をしており、整形の指頭痕がこっている。内面は、灰褐色をしており、あれている。

の穴があけられている。表面は磨かれており、砂岩質である。5は内耳土器片を加工した土製円盤であり、直徑3.6cm、幅0.8cmをはかる。側面は磨かれている。6は、土師質の壺形土器で、底部を欠損している。口徑11.4cm、底径は推定で7.2cm、器高は2.8cmをはかる。胎土は砂を若干含み、焼成はあまりよくない。整形はロクロナデで、底部は糸切り底である。

7、8は内耳土器片である。7は口縁部の破片であり、口徑は24.1cmをはかる。胎土は砂を多く含むが、焼成は良好である。整形はロクロナデで、内面に明瞭に痕跡がのこっている。8は、底部で、推定底径20.5cmをはかる。胎土には砂が多くまざり、焼成は良好である。 (福島 邦男)

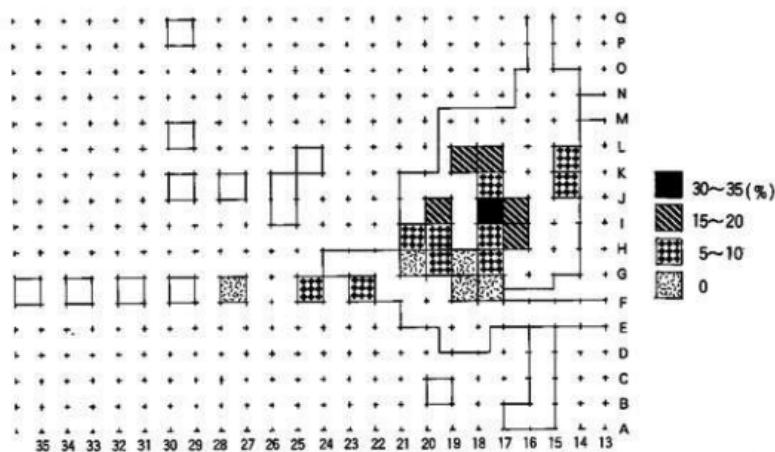
第10図 炉壁破片の分布

第1次調査の鉄滓の分布の考察では、アメ状鉄滓の出土の割合が高いところを製鉄址が存在する可能性が高いとみてきた。つまり、アメ状鉄滓と製鉄炉をつなげてみていた。しかし今回の調査でははっきりしたのだがアメ状鉄滓があるからと言って、その付近に製鉄炉が存在するわけではない。各製鉄址の精査の際に取り上げた鉄滓及び炉壁についてみる（第1表）。1号ないし2号製鉄址の主体部とスラグ原におけるアメ状・海綿状鉄滓及び炉壁の検出し得た割合についてみると、主体部からの炉壁の出土割合が高くなっている。1号製鉄址では92.8%、2号製鉄址では100%という割合になっている。かえってアメ状鉄滓はスラグ原からの出土が多くなっている。1号及び2号製鉄址より取り出した鉄滓についてみると炉壁の出土割合が高くなっているが、調査地全体から検出した鉄滓の総量におけるアメ状・海綿状鉄滓及び炉壁の関係をみてみても、やはり、炉壁の割合が高くなっている。

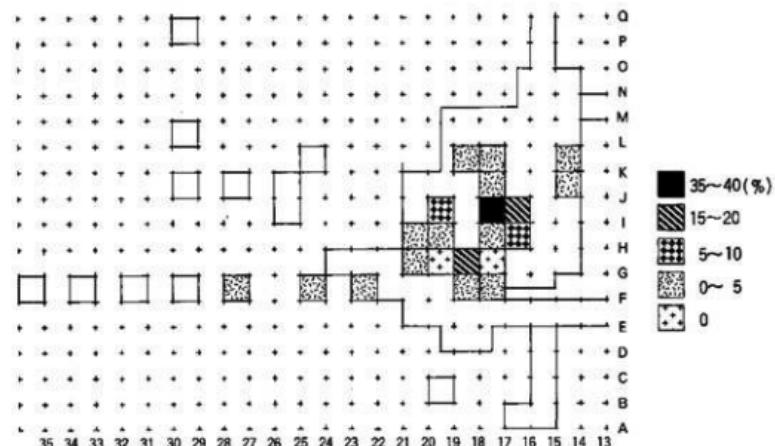
第11図 海線状鉄塊の分布

1次調査のときと比べると、1次調査では炉壁の割合は極めて少ない（第4表）。1次調査のとき筆者の鉄滓に対する知見が浅く、識別に誤りがあった。炉壁とすべきものを海綿状鉄滓の中に入れてしまったものがあった。しかし、その誤差は第1次と2次の鉄滓の総量に対するアメ状・海綿状鉄滓及び炉壁の割合における炉壁と海綿状鉄滓の割合を逆転させるものではないだろう。今回のグリッドごとに検出した鉄滓の比率をみると炉壁と海綿状鉄滓の割合は等しくなっている。第1次

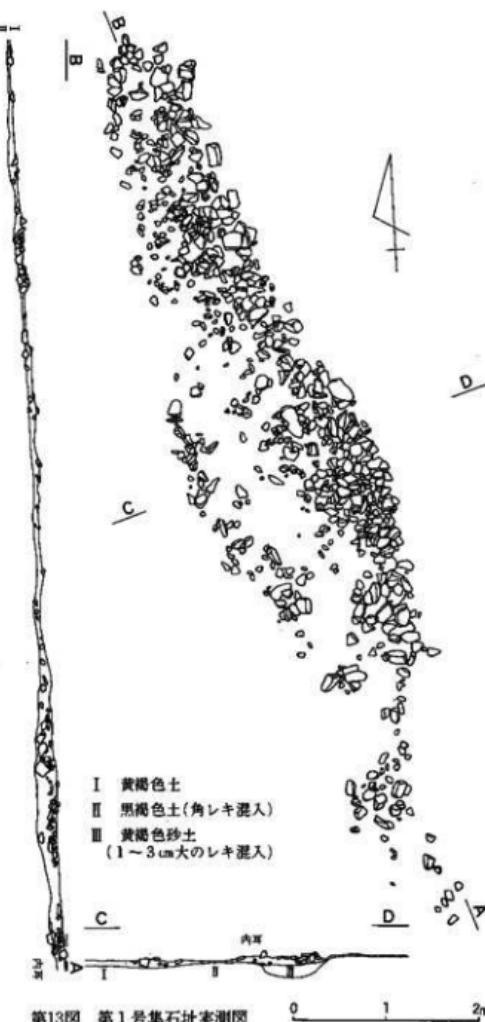
第13図 第1号集石址実測図

本遺構は第1次調査の際に調査地南部のゆるやかに西に傾斜する畠より検出された。集石についてみると径30~50cmのかどのとれた山石が黄褐色土中に幅200~100cm、厚さ20~10cmに帯状に連なっている。集石を包含する黄褐色土は地山である黒褐色土の中に落ち込みをみせている。さてこの落ち込みは集石にそっており溝をなしている。つまり集石の主軸が示す蛇行の通りに溝が彫りくねっている。この溝状遺構は幅100cm、深さ20cmをなし、その底部には厚さ15cmに、1~3cmの小礫が混入している粒の大きな砂よりなる砂層が存在する。これはそこに水が流れていることを示す。集石は南南東から北北西方向に向かって蛇行を示す状態で検出され調査区域外へのびている。本遺構のある北側の畠は原地形を損なっており、本遺構の北方への続きは確認できない。また南方へもさらに続くと思われる。集石を構成する礫の間に内耳土器片が存在したり、あるいは内耳土器が集石の下部に押しつぶされた状態で存在するのは、この集石が人為的に形成されたことを示している。集石の西側は東側と比べると集石を構成している礫群が

乱れ、礫が拡散している。これは本遺構のある畠がゆるやかに西側に傾斜しており立地する地形との関係が考えられる。集石下の溝状遺構の底部に砂が堆積し、砂層中には集石がみられないで集石は溝の形成と同時とは考えられない。溝の発達後、集石の形成がなされたと思われる。このように本址は時期の違う上部の集石遺構と下部の溝状遺構より形成されている。

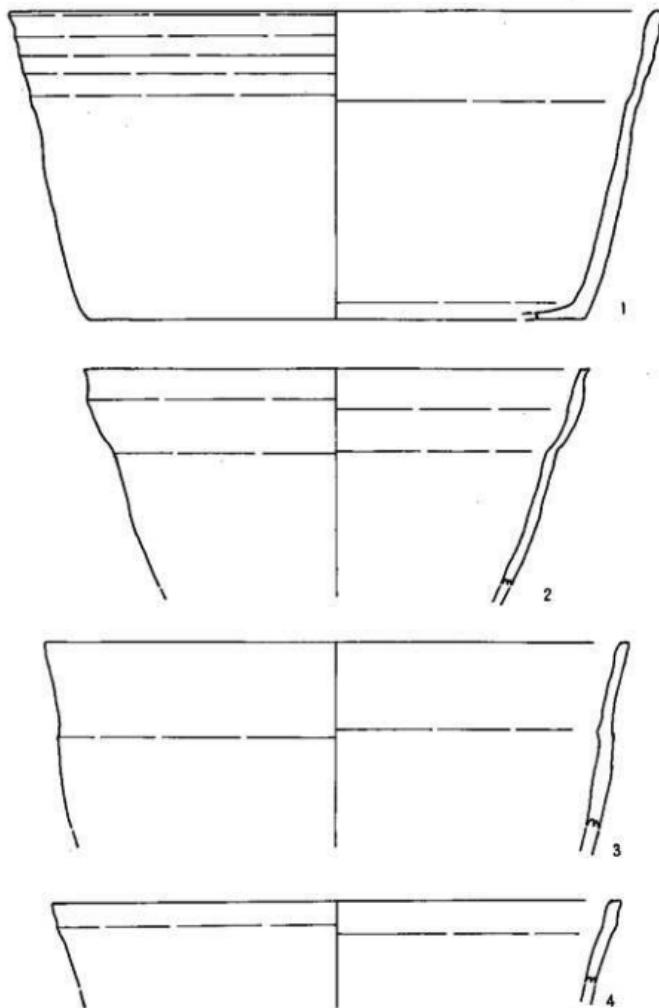
第15図 第1号集石址遺物実測図① (1 : 3)

次に集石内出土遺物には内耳土器・たたき石・引っかき傷のある石片・そして鉄滓がある。1器高が16.8cm、直径35.4cmの内耳土器なべである。同じところから別個体の内

耳土器とともに出土した。つまり集石の下部で、石に押しつぶされた状態で検出された。内外面とも黒褐色を呈し、胎土も同じ色調である。底部からはまっすぐ斜め上方にのび、口唇部に至る器形をなす。口縁部は指頭により整形のあとが明瞭に残っている。その上によこなでが施されている。口唇部は平らに削られている。外面はていねいになでつけられている。内面にはタール状の付着物が口縁部から底部にかけてみられる。2 外面は黒褐色を呈し、器厚は薄い。口縁部は大きく内湾し、口唇部では外反気味となる。口唇部は平らに整形されている。内外面ともていねいになでつけられている。4 は集石の上面より出土した口縁部破片である。焼成はよくなく、胎土は黄褐色を呈する。口唇部は平らに整形かれている。この他に図示できない内耳土器片が集石内あるいは集石の底面より出土している。7 はたたき石と思われ、1ヶ所だけ集中的にたたかれている。集石内より出土したものである。8 は引っかき傷のある石片である。図示した引っかき傷は鋭い

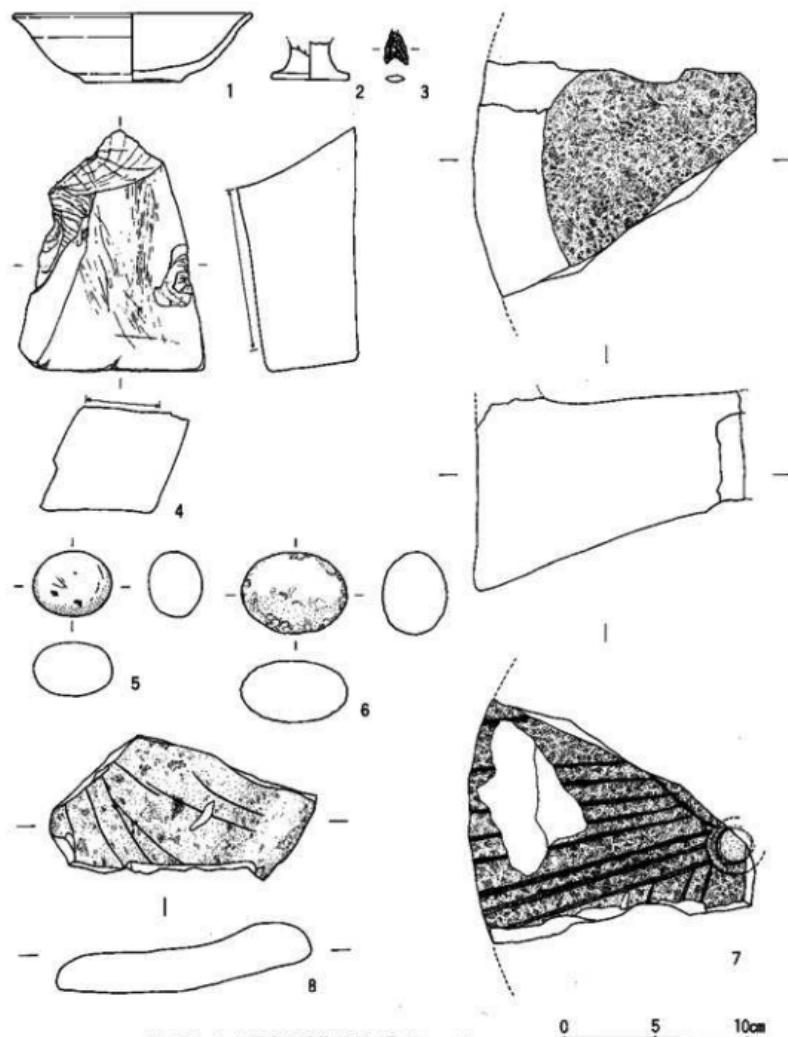
第19図 包含層出土遺物実測図① (1 : 3)

7は、石臼の上臼の破片である。ほぼ全体の5分の1ほどを残している。直径は推定で29cmほど

で、高さは10.2cmである。安山岩質で、クボチは欠損している。側面は、やや底面にむかってそっている。上面のクボはやや中央に向ってたちあがっている。下面のスリアワセは中央に向って大きくえぐられており、メは8条を単位として展開しており、1本は4mmほどの深さでほりこまれている。中心にはクボがほりこまれ、長さは5.3cmである。

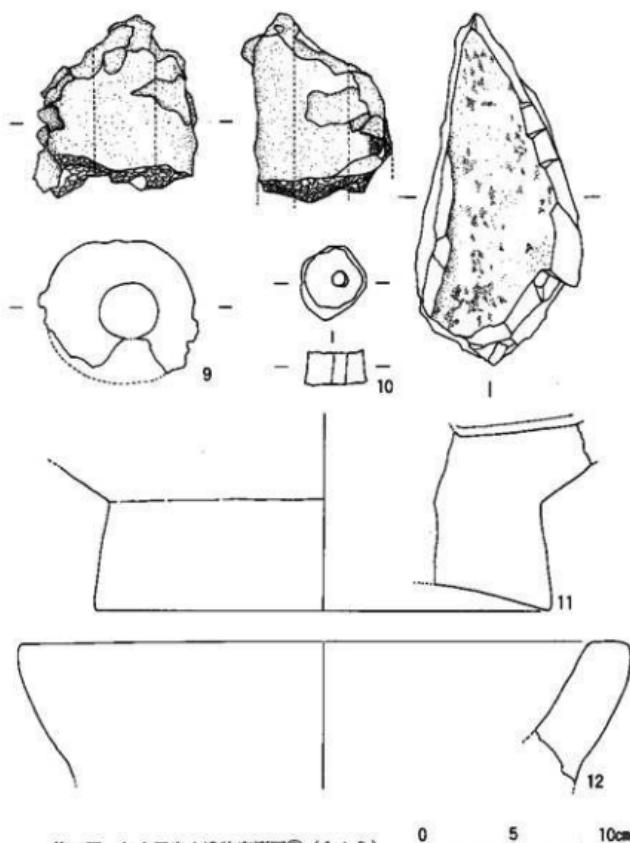
第20図 包含層出土遺物実測図② (1:3)

12は石鉢の破片で、J-36グリッドより発見されている。ほぼ全体の10分の1を残しており、直径は推定33cmほどになる。かどはまるみがつけられており、側面の下部からやや底部にかけてひろがるようと思われる。

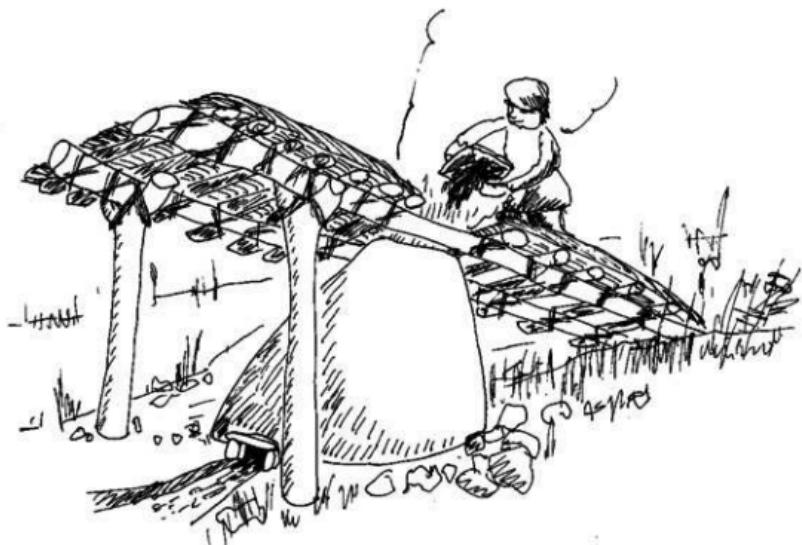
第23図 ドイツ・ミュンヘン国立博物館、古代製鉄パノラマよりデッサン

- ①下部構造をもつ製鉄炉址が、二基検出され、まだその存在は数基の可能性がある。
- ②第1号製鉄炉址においてみると、柱穴2をともなうことが確認されたので、その構造はいわゆる小形シャフト炉に、第23号にみるような、片流れの上屋が存在したと考えることができるようと思われる。
- ③また、スラグ原の下部に、あるいは藏鉄遺構の存在を認められるかもしれないが、結論は出されていない。
- ④開拓製鉄遺跡の製鉄原料は、千曲川の砂鉄である。
- ⑤製鉄炉稼行にともなう初期の段階で褐鉄鉱の使用は、ほぼ確実とみるに至った。
- ⑥集石遺構等はあるいは、必要な水をまかぬ、ガニ水道であった可能性もあるが、確認できなかった。

ようやく近時、製鉄炉の構造について、各地でわかりかけたところである。それをみると、明確な実年代について明らかになったものは少ないが、多く、平安期中葉以降、中世のものが多いように思われる。そこで開畠製鉄遺跡では、いわば上部構造についてはすでに破壊(操業完了後破壊し、ケラを出すのが通例のよう)されているが、ほぼ扇形のピットを掘ったのち、そのピット内にすでに破壊した炉壁の一部やスラグをつめて炉底を作ったのちにその上におそらくは、第22図にしめしたような炉をつくり、下部に羽口を、およそ30度の角度で炉壁に装着し送風したものと思われる。第1号製鉄炉址には、明らかに柱穴と思われる2つのピットがあったので、あるいは片流れの屋根が炉上にあったものと考えられるのである。炉はいわゆるシャフト炉のよう、規模のあまり大きくなかったものであったと理解してよいようである。

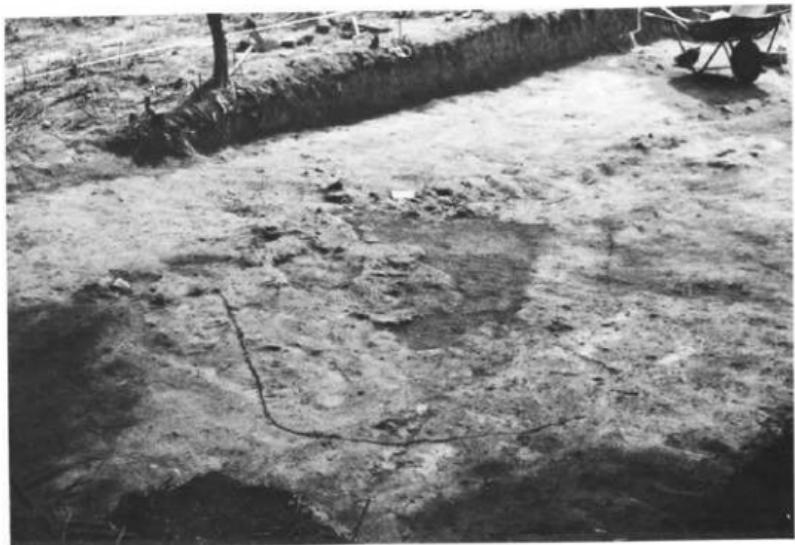
第1号製鐵炉址（炉底部）

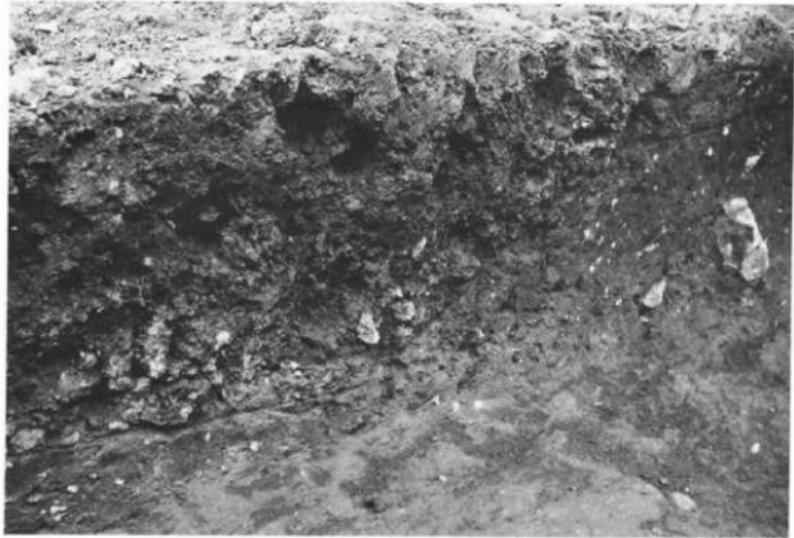
同、スラグ原断面（基底に平面を作っている）

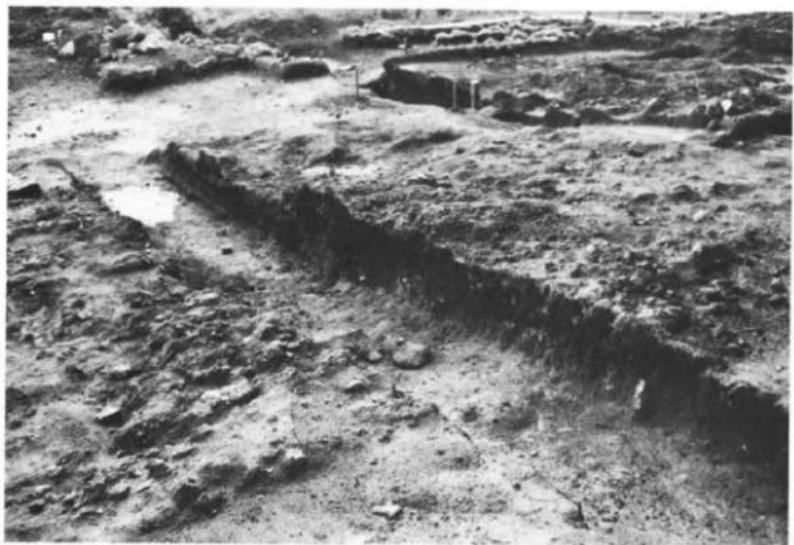
同、スラグ原断面（基底から多量の砂鉄出土）

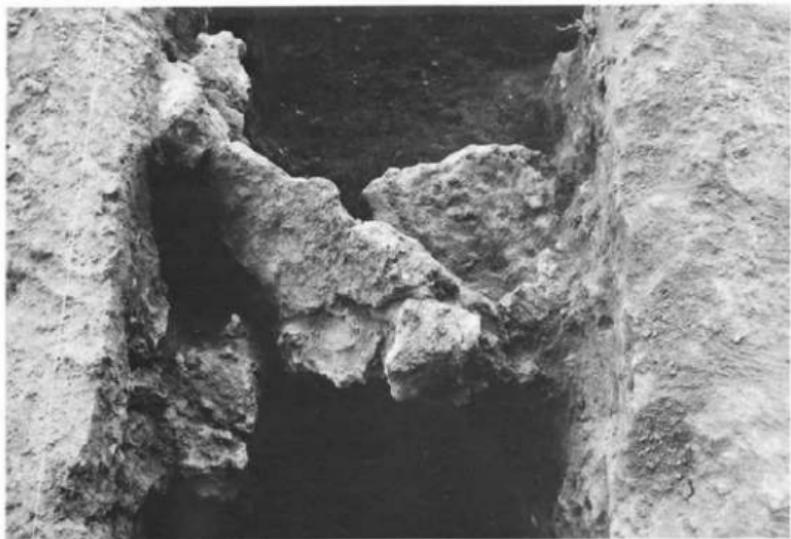
同、炉底内部（炉壁やスラグがつめられている）

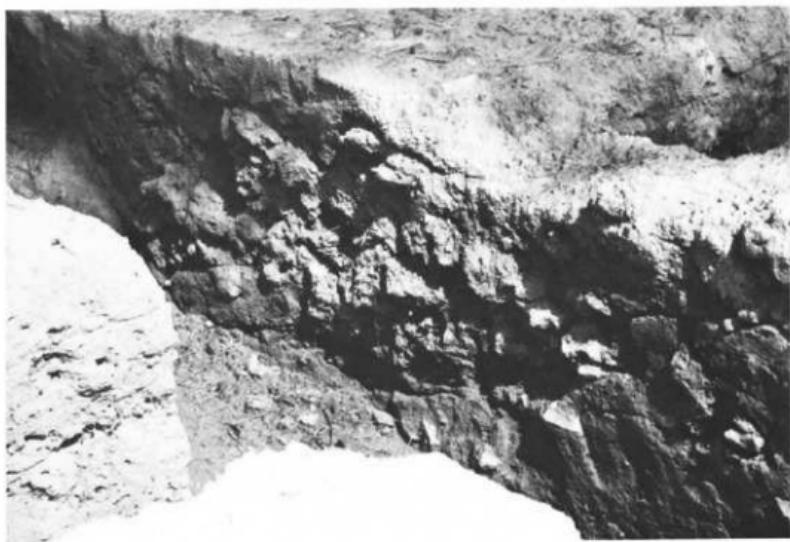
同、部分（炉壁やスラグがつめられている）

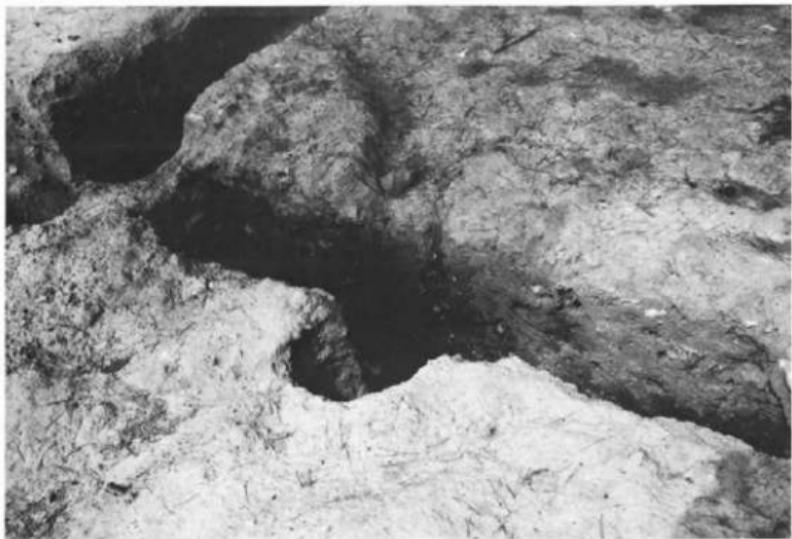
第1号製鉄炉址付属のピット1（西から）

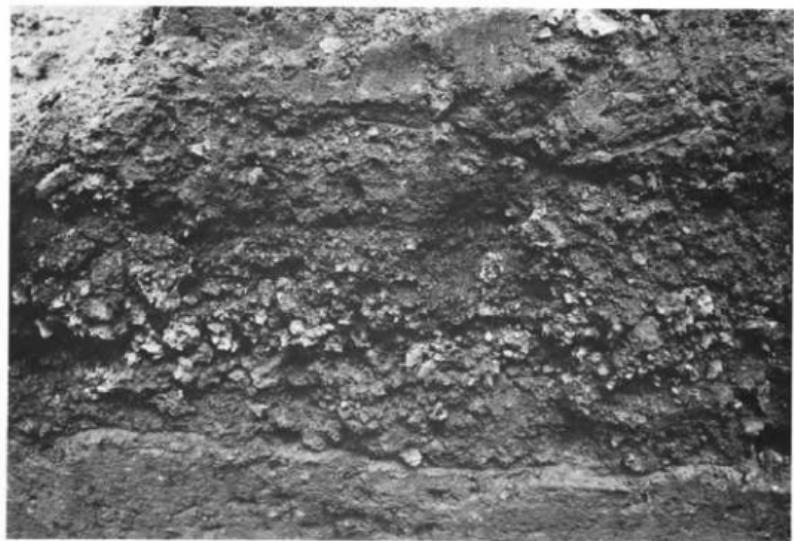
同、スラグ原はスラグ溜めの様子である

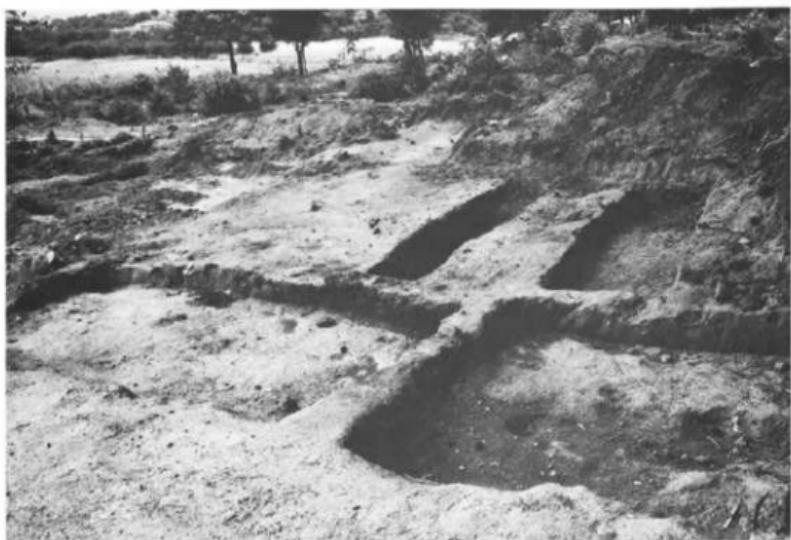
同、第1号がに比べ下部遺構の規模は小さい

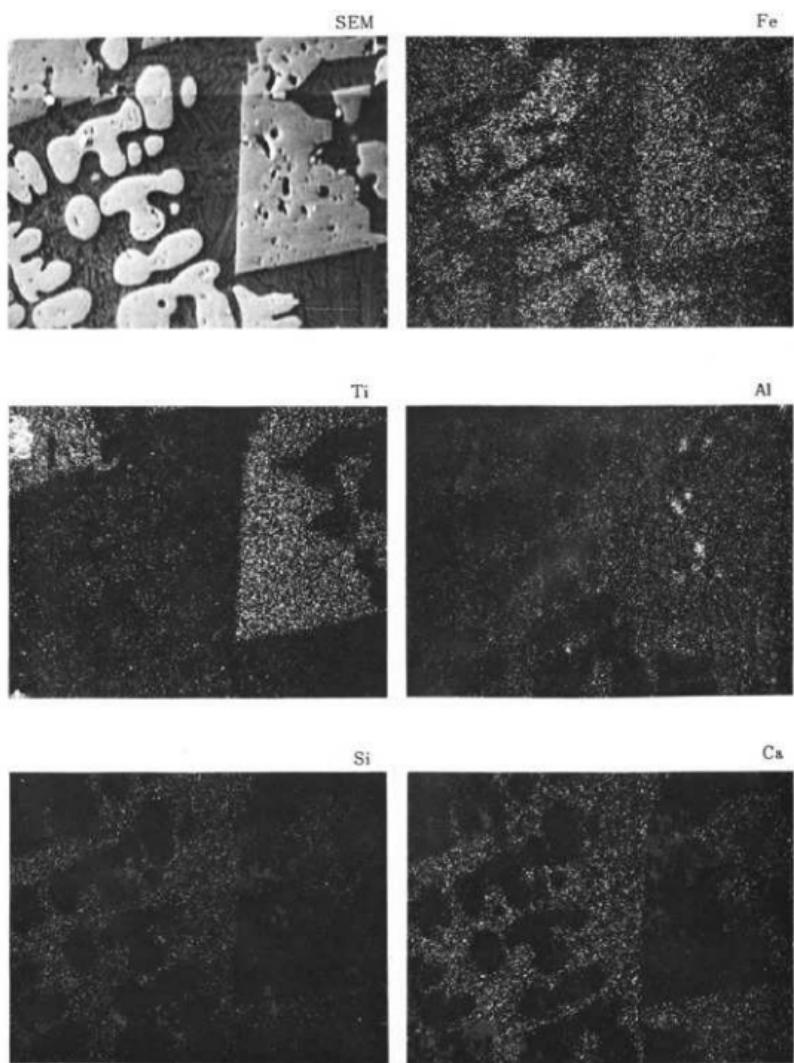
間欽製鉄造跡鉄塊（第1次図版11）のマイクロアナライザーによる分析①

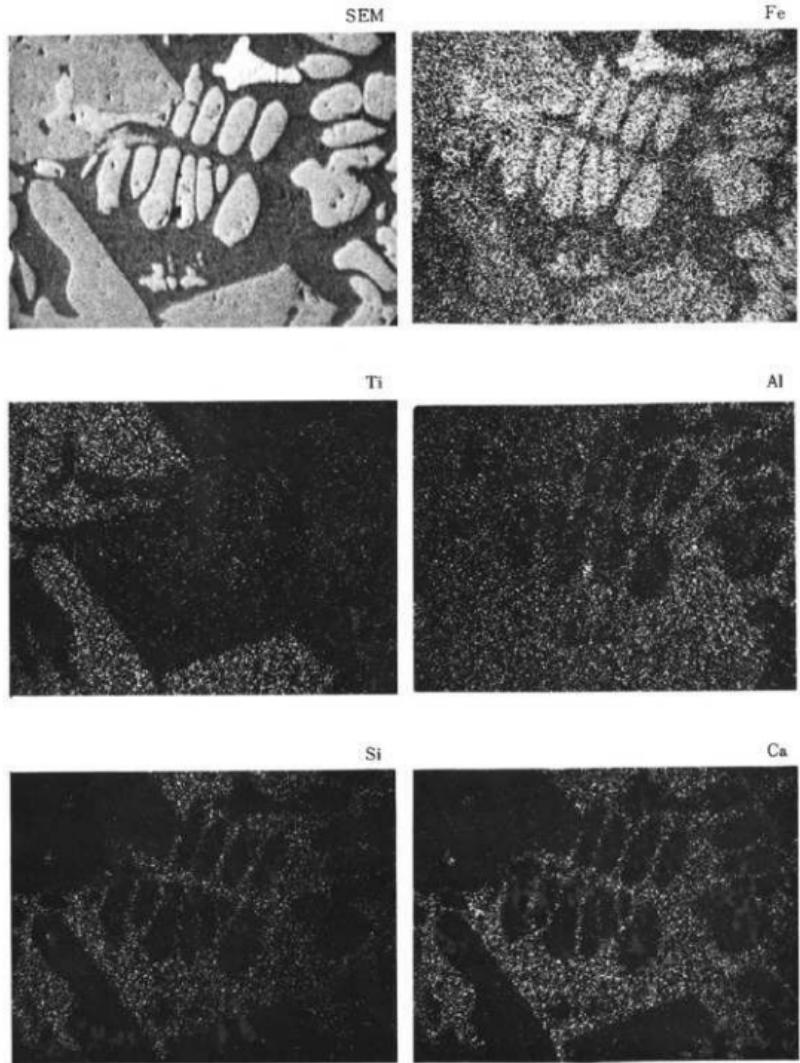
開歛製鉄造跡鉄弔（第1次図版11）のマイクロアナライザーによる分析②
