# 日向国分寺趾

日向遺跡総合調査報告

第三輯

宮崎県教育委員会

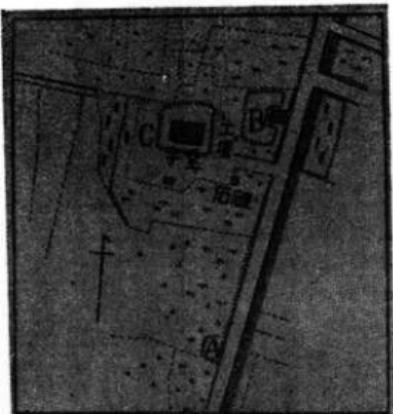
第3図 日向國分寺址見取図  
(「國分寺の研究」による)  
(この図の東は北の誤りである)

該堂宇（五智堂をい）は旧寺域と考定される地域の北寄りに設けられた土壇上に在る。此の土壇は、東西二十五メートル、南北三十メートル、高さ八十五厘米にして、表面に四個の礎石らしいものが、略々三メートル置きに東西に一線となって露出している。此の土壇並びに礎石が果たして旧位置其の位なるかは疑問にして、今後の研究を待たなければならぬ所である。

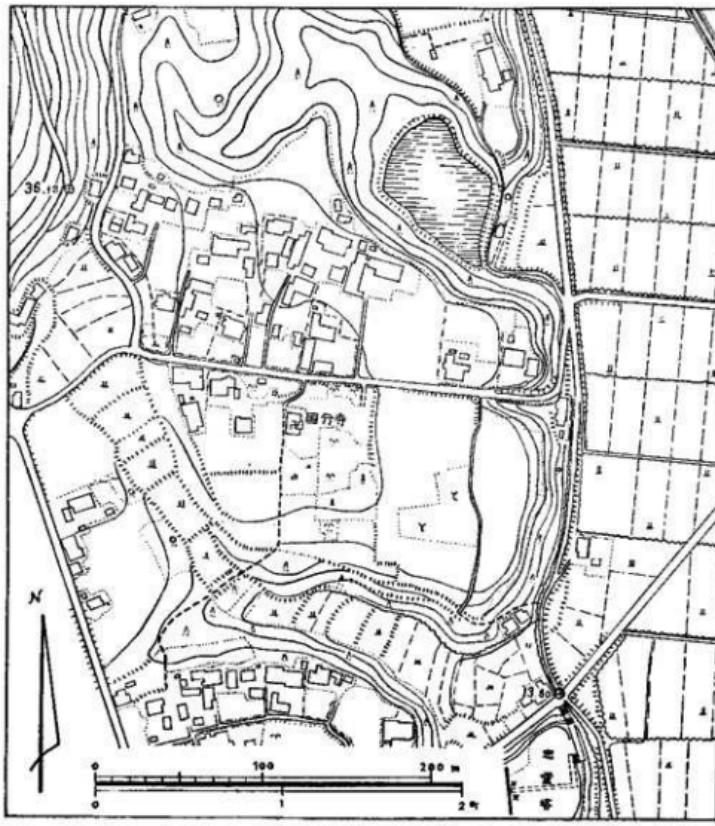
第4図 国分寺附近地形図 (三千分之一)

國分寺の在る三七字國分の地は、西都原古墳群を擁する西都原台地の南端に延びた舌状丘陵上にある。東側につづく平野からの比高十米余に及び、台地の南には東西両面の地溝帯が走り、東は平野に連なり、

西は更に北西にカーブして上昇して山丘に続いて、國分寺台地の南及び西の境界を地形的に構成している。五智堂の北には東西方向の主幹道路が走り、その北側が國分部落の密集区域である。道路の北一町ばかりで山丘の斜面となり、國分部落の自然的限界になつてゐる。部落の北東には山麓の懷を利用した大きな溜池がつくられている。従つてこの台地上で最大限に利用できる平地の四半はおのずからきまとてくる。乃ち二町四方足らずの面積以上には拓張できないという地形上の制約がみられる。

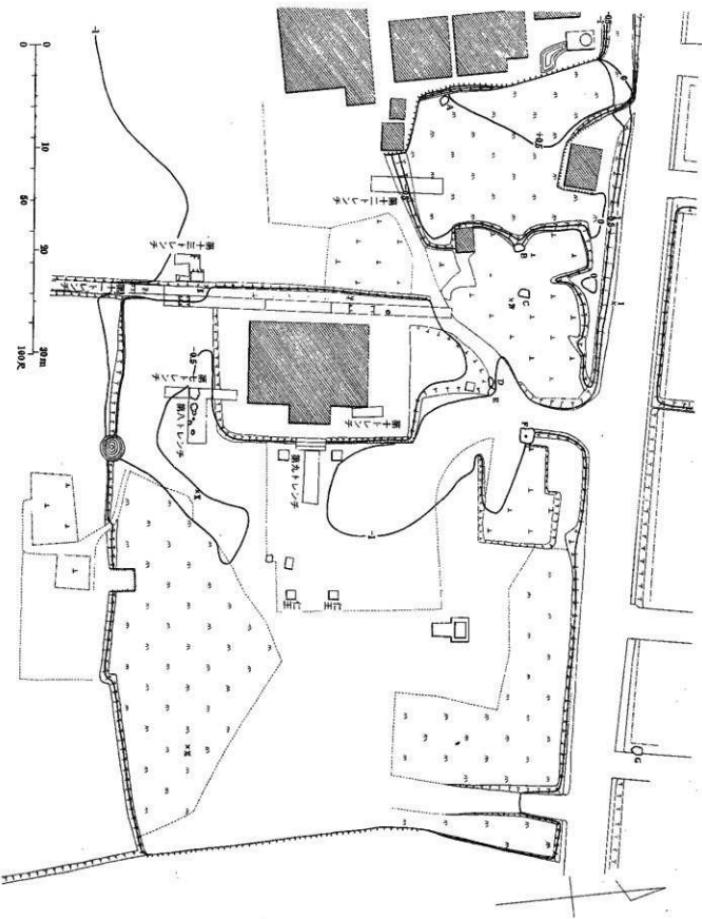
第7図 中央地区地形測量図 (A～Gは礎石、Fは伝塔心壁)

た第一二・トレンチ。本堂南東に南北に入れた第七トレンチ、その中央より東へ入れた第八トレンチ。本堂東正面に東西に入れた第九トレンチ。本堂北東隅に入れた第一〇トレンチなどである。それらの各トレンチの所見について以下に図を参照しながら略述する。

**第六トレンチ** このトレンチは南と北の二木に分かれる。北トレンチは長さ約一一・六、巾約一メートル。南トレンチは北トレンチ南端より約六・四メートルはなれて設けられ長さ約一〇、巾約一メートルである。この両トレンチによってみると、上層には黄色混礫土層がある。

この層は厚いところ（中央部）で約八〇センチで、北トレンチ北端近くと南トレンチ中央付近で斜めに層が切れてなくなる。つまり、現本堂の基礎土壤と考えられる。その下には黒褐色土、黑色土、黄色細粒土という層序になっている。ことに、下部の黄色細粒土層は、北トレンチと南トレンチにおいて、それぞれ溝状の過梯をなしている。北トレンチの場合には、同トレンチ南寄りに巾約二・四メートルの溝になり、この溝上にある黒色土が溝に流入していた。南トレンチでは同トレンチの南寄りに巾約一メートルの溝があり黒色土が流入していた。ことにこの溝には古瓦片が多数含まれていた。この瓦片の包含状態は、

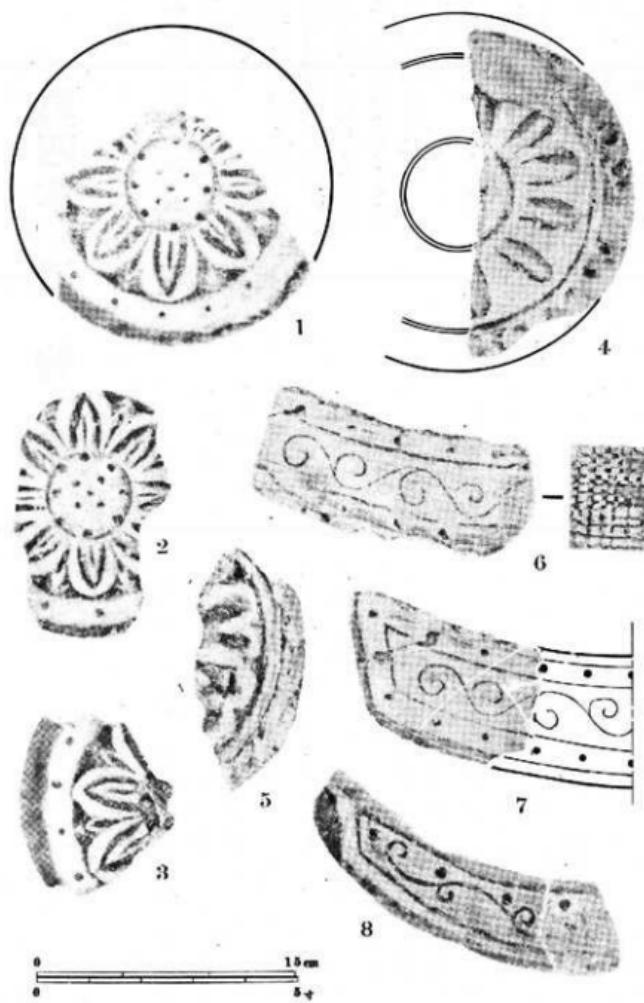
第8圖 西部市立博物館資料(一)

現し、弁間には楔形の小弁がある。弁は最外周の蓮子と殆んど一致して配列されている。珠文帯は一段低く十六珠の珠文がほぼ等間隔に配されていて、殆んど蓮弁および楔形小弁の先端と一致するが、蓮弁の配列に少し偏りがあるために一致しない部分がある。外周はやや高い輪縁である。瓦当は薄く仕上げられている。2・3は同種類の瓦当である。4は復元径十九・五煙に及ぶ大きなもので、断面は殆んど平坦である。中房は圓線で表わされ、蓮子は何瓣をのせるか不明である。

蓮弁は割削いた様な素朴な形の單弁で、巾が狭くて先端は丸く、弁の中央が低く両側が高くなっている。弁數は、弁の間隔が不揃いで断定できないが十葉ほどになると思われる。蓮弁帯の外周には一本の輪縁が廻るのみで、輪縁は欠け落ちていて不明である。瓦当は三柄を越える厚みをもち、相当の重量である。5は復元径二十一・五煙にも及ぶ複弁八葉のものである。蓮弁は單に先端の丸い細長い盛上りが二つ根元でくつついた形で示されているだけで、中房は欠失しており、蓮弁帯の外はすぐに輪縁となる。軒丸瓦は以上の三種がある。6は軒平瓦の左半分である。左端の切り方が變っているが、ふつうは7のようになる文様は左流する波形の強い唐草文で交互に文様が反転し、輪縁の外に

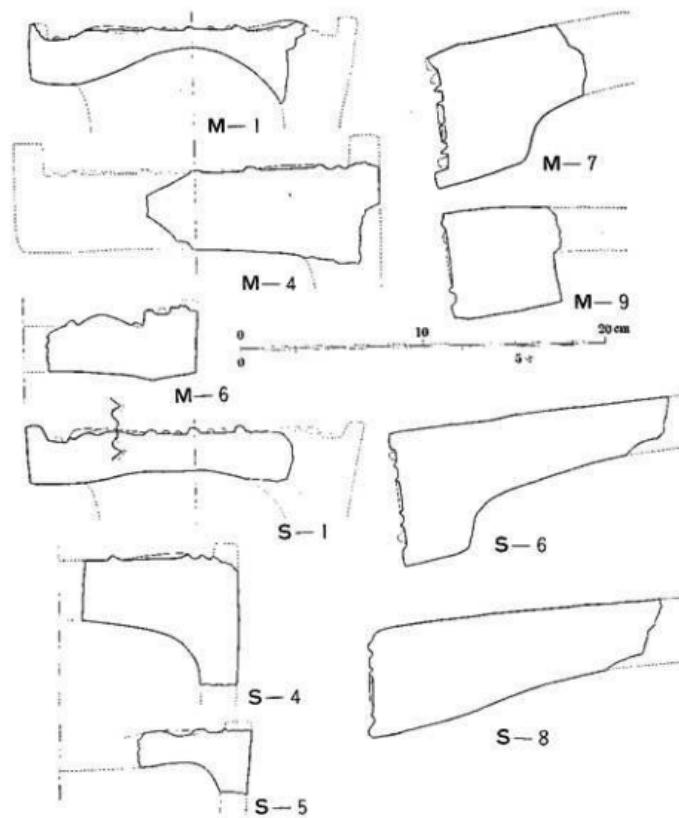
第10図 宮崎県立博物館  
(M)西都市立博物館(S) 杉先瓦断面図

弁八葉で十三彫の蓮子と十六珠文をもつものであるが、1では外周の蓮子と蓮弁がほぼ一致して配置されていること、2と3では蓮弁や弁間の楔形小弁と珠文とはその間隔が不均等で一致する部分としない部分があることが知られる。4・5は單弁で蓮弁の配置が不揃いなために弁数がはつきりしないが十葉ほどである。中房は圓線で表わされ、蓮子の配直はおそらく一と六となると思われる。蓮弁帶によれば、蓮子の配直はおそらく一と六となると思われる。蓮弁帶の外に圓線があり、外周は巾広く高い燕線である。6は他に類例を見ない資料である。中房は圓線で表わされており、蓮子は不明である。蓮弁は單弁で偏平な型を次々に押していく感じで弁に大小がある。蓮弁帶より一段高く圓線をめぐらしその外に小粒の珠文を密に配して、周縁は更に高い燕線である。圓線から外周までが全体に高いために、周縁の内側を一段低くして圓線と珠文を配したともみえる。次は軒平瓦である。7は波行の強い唐草文であるが、主筋より分岐する支葉が左は左

流し右二つは右流するところから、瓦当の左半は左流し右半は右流する唐草文がこの部分を中心として迴転対称的な形をとると思われる。弦文は上様下様とも中心に一珠をおき支葉の分歧するごとに一珠を置いてゆく配賦である。従って8は瓦当の左半の二番口と三番口の支葉を表わしていることが分る。何れも瓦当面は上面と直角で中面であり、腹面に7は正格子印目文(B-1)、8は縦目印文(A-1)がある。9は瓦当の右半分で、唐草様の中心飾から左は左流し右は右流するやや流行のゆるい唐草文から支葉が各々三葉分岐し、圓錐の中に支葉と同数の珠文が上縁にのみ配置されている。瓦当面は上面と斜角をなし、腰は中面で頭の平瓦への接觸部は丸くなつてつけられている。西都博物館資料8と同類である。

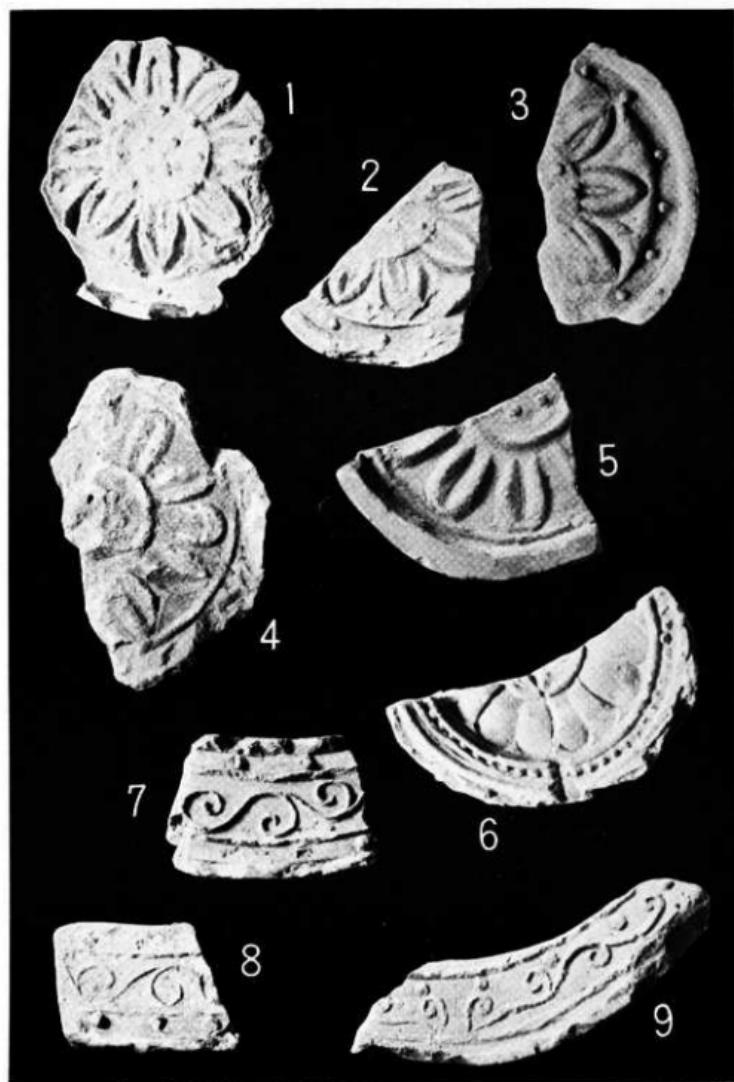
第11図 宮崎県立博物館蔵(一)

平瓦は二枚あって、10は日のあらい斜格子が凸面全面に見られ凹面は右目である。11はやや亂い細目が凸面に横に施された資料である。以上のうち1・2は昭和三十二年に採集されたもので、3~9は大

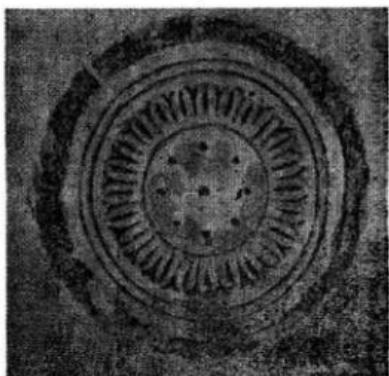
第16図 国分尼寺 坪出土軒丸瓦  
(約三分の一)

中房は小さくて中がくぼんでいるようで細い弁は先端が鋸く尖り中がやはりくぼんでいるらしい。

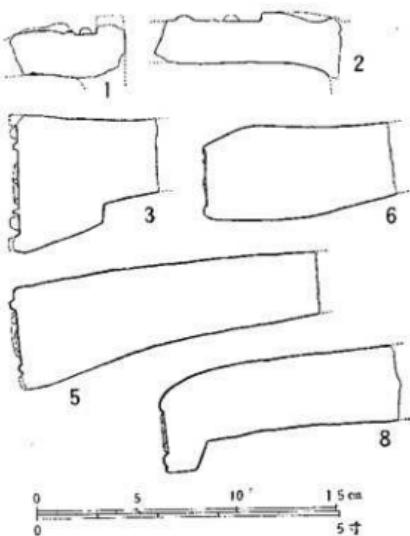
第18図 北西土壇軒先瓦断面図

**軒先瓦** 新丸瓦四点と軒平瓦六点が出土した。軒丸瓦は二種あって北西上壇の1と十二トレンチの2点は単弁で、蓮弁等の外に珠文が廻り、外周はやや高い稜線である。2は複弁八葉で、中房は一段低くて一と四の蓮子があり、蓮弁は先端が丸い内盛りの弁が二つ接して複弁をなしている。軒平瓦は三種ある。3は波行の強い唐草文の中心部と

左半の左端する部分で、瓦当面は上面と直角で中頸である。4・5は波行のゆるい均正唐草文の左端と右端で、何れも撫で彫である。6は瓦当面右端を示すものであるが、5とは唐草の反転が逆方向であり珠文の間隔もつまっているので、別種とせねばならない。瓦当上面線のすぐ後を斜にけり取って整形してあり、撫で彫である。7も瓦当面右端の資料で、唐草の反転がやや大きいように見えて5と相違するが磨滅が激しくて文様がはっきりしないし、これ一点しかないので別種とするのをひかえておく。瓦当面と上面とは鋭角をなしている。8は左行する唐草文で、支葉の分岐点には各々點をつけていて唐草唐草文に近い趣きをもっている。浅彫で、瓦当が平瓦から垂下った様な断面を示している。這種瓦当の唯一の出土例である。

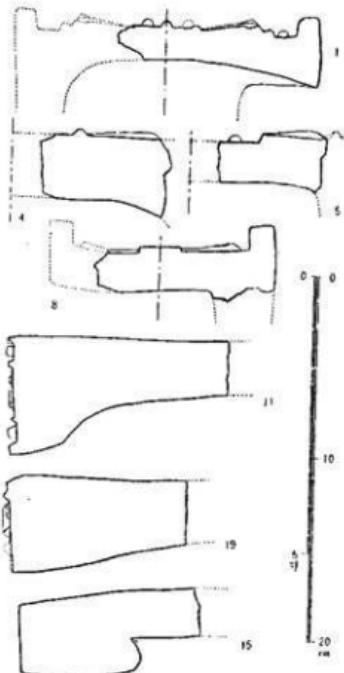
第19図 第十一トレンチ軒先瓦断面図

ここからは軒丸瓦十点と軒平瓦十三点が出土した。軒丸瓦には五種類がある。1-3は最も多いもので車弁八葉、蓮子十三瓣、珠文十六瓣で蓮弁や楔形小弁の先端と珠文の一一致しない部分が1に見られる。4は單弁で、中房は圓錐形を表わし、蓮子数、蓮弁数とともに不明である。蓮弁は内側が高く中央に向って傾斜する開口いたような形のものである。5-6は複弁で、中房は一段低く、蓮弁は単なる先端

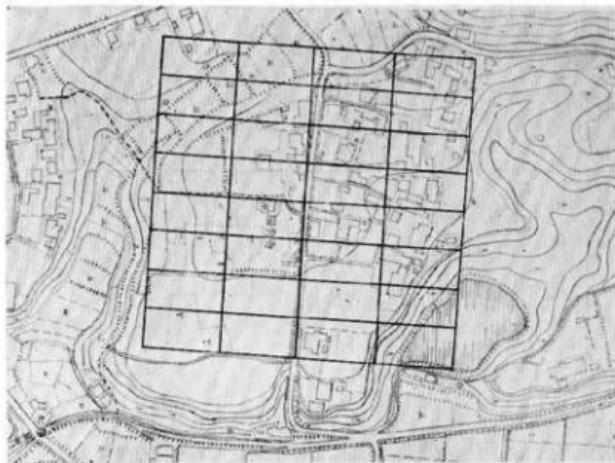
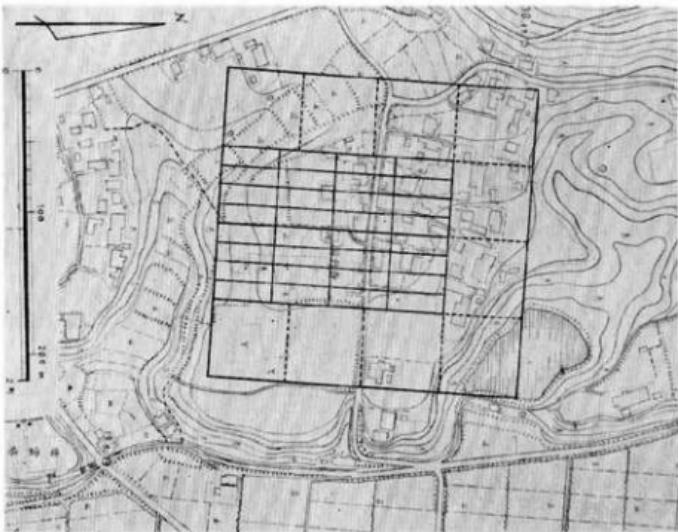
第21図 日向國分寺伽藍地割規定図

〔左・寺域と伽藍地割が一致する場合  
右・寺域と伽藍地割が一致しない場合〕

つて、前案と相違ない。金堂に五古堂の位置となる。伽藍地の東限は五智堂東の辺のあたり、西限は五智堂西の殿丘の端に近い民家のあたりで、黄土の西限とはほぼ一致する。次に塔の位置は前案では東から二番目の区画にとると五智堂東の廣よりも更にはそれで低い畠地の中、

西から二番目の区画にとると段丘の端か地溝帯に下ってしまう。後案の場合では、東にとると五智堂東南の平坦な竹藪の中に、また西にとると五古堂西南の畠地の中にあって、東塔或は西塔配置のいずれの場合にも後案の方が無理が少ない。この場合堀井二友氏が道路の北に土壇様のものがあるといわれたところは講堂が想定されることとなる。

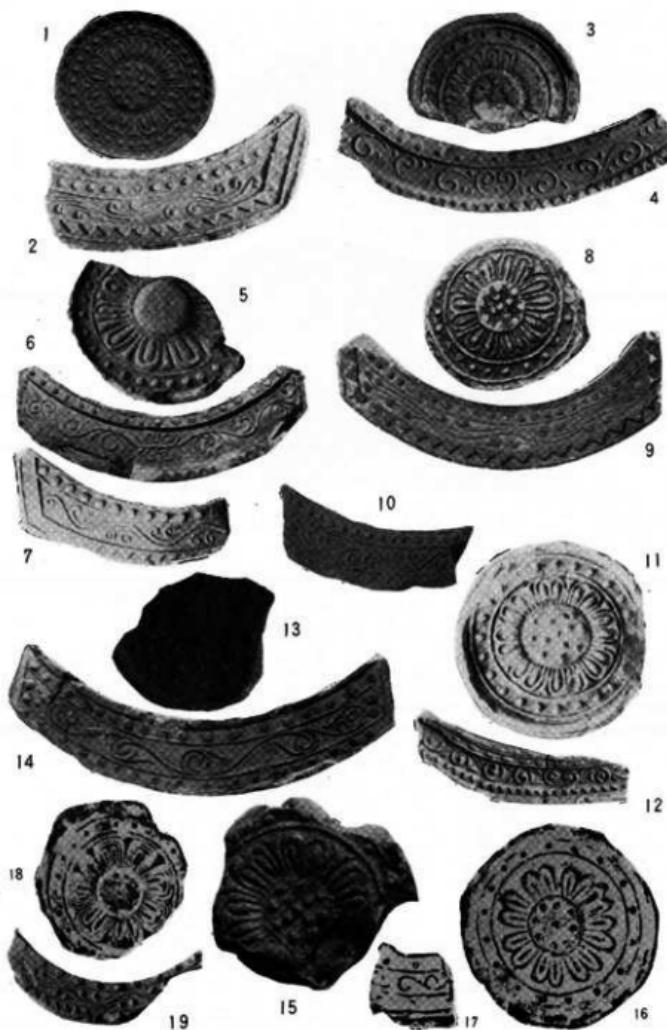
第22図 九州地方国分寺瓦当文集成 (奈良時代)

以上のように九州各國の國分寺古瓦を通観するとき、単弁は筑後國分寺にあらわれて、更に日向國分寺にたどられる。また日向國分寺の軒平瓦にみる扁行唐草文は珠文縫であることも合せて老司系にたどることはむずかしい。肥後國分寺の扁行唐草文には二重縁による花の表現と裏の附設などの点で、口向國分寺よりも複雑であり、肥後北部地方にみる軒丸瓦の周縁に唐草をめぐらす所謂新羅系瓦当文からのヒントも考えられる。珠文縫であることも新羅系瓦当文の特色であり、豊前地方にはその最も典型的な古瓦の分布圏もあって、九州地方には古くから新羅系古瓦の影響が入っており、奈良時代に入ってからは肥後北部に注目される展開を示している。筑後國分寺の均正唐草文まがいの軒平瓦のなかにも新羅系の要素はたどられる。新羅系瓦当文から肥後國分寺、更に日向國分寺へと導くには、もっと詳細な分析と他の多くの寺院址資料との関連を検討した上でないと決定できない現状であるが、肥後國分寺軒丸瓦と日向國分寺軒丸瓦三類との間に手法上の共通性が認められることは、この様な点について検討することが全く無駄に終るものではないことを暗示するかのようである。いずれにせよ、肥後・日向・大隅・薩摩國分寺にみる南九州の占瓦と他の北九州國分寺の占瓦との間には直接できない相違が認められる。これは南

1~4筑前国分寺 5~7筑後国分寺, 8~9豊前国分寺, 10豊後国分寺  
11~12肥前国分寺, 13~14肥後国分寺, 15~17大隅国分寺, 18~19薩摩国分寺

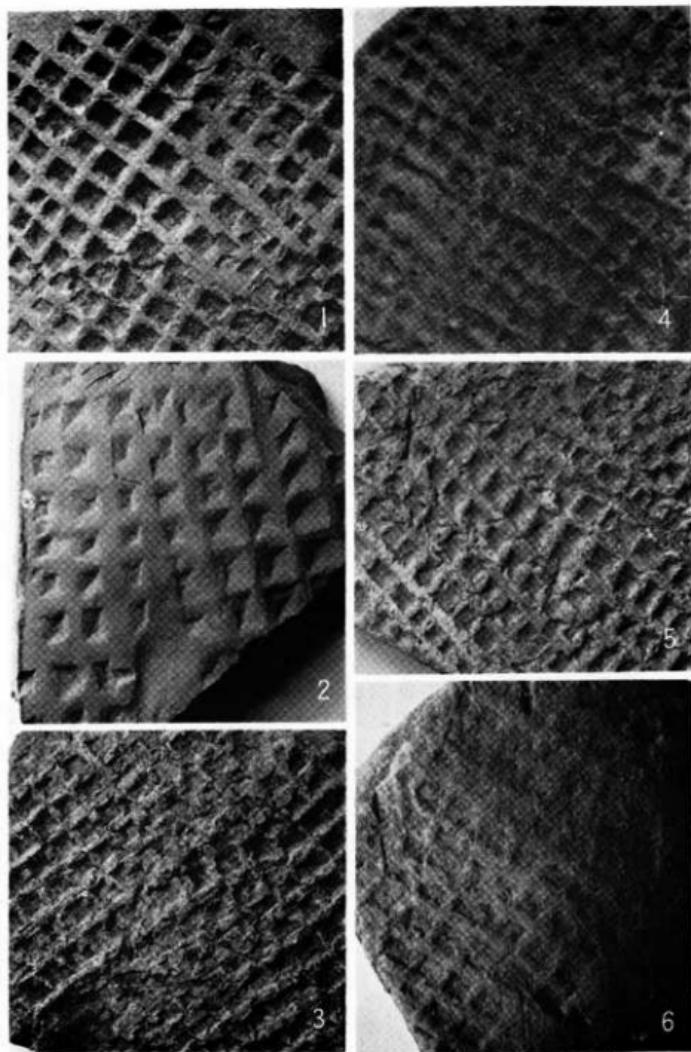
第24図 平瓦格子目叩文

1. 築前・老司瓦窯
2. 築後・国分寺
3. 築後・上岩田
4. 築前・国分寺
5. 肥後・渡鹿(A)
6. 大隅・国分寺

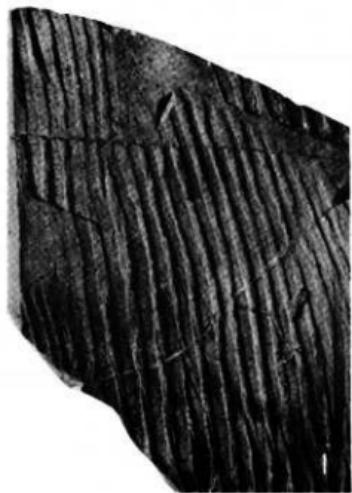
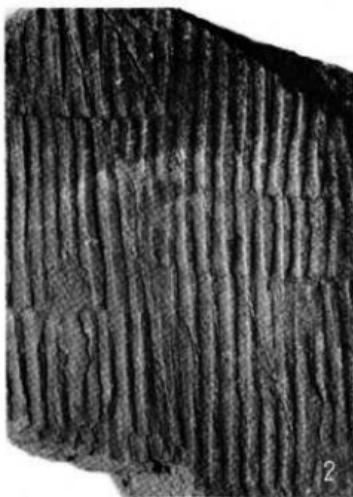
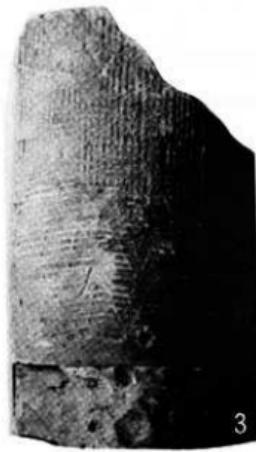
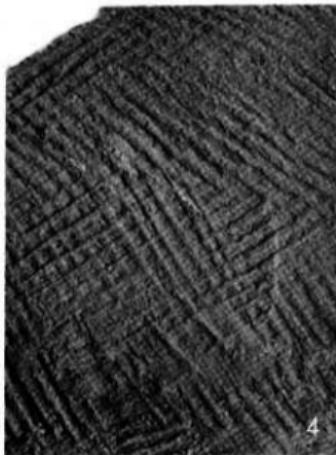
第26図 平瓦平行条線叩文

分府の場合には繩目文の無いA-3、A-4がかなり多くみられた点は他の國分寺にみられない特色である。次に平行条線○は黄は少いけれども注目される資料である。この種の平行条線印文は古くは大和飛鳥寺や、河内船橋遺跡の如き、奈良時代以前の寺院跡にみられ、九州でも大智天皇四年（六六五）、百濟の亡命者の指揮によって築城された肥前基那城や、新羅系占瓦で知られる豊前垂水廢寺などの白鳳期の遺跡に発見されている。これらの遺跡には朝鮮半島の帰化人或はその系譜をひく人々との関係が考られる。また以上の諸遺跡発見の資料は条線の開閉がつんでいて滑も深い。従つて、日向國分寺の場合もC-1がC-2やC-3よりも様式的にさかのぼることが考えられる。北九州各地でこれまで筆者の注意してきたところでは、この種条線文は圓分寺の出現頃が流行の下限年時を示すものであろうと予測している。年時の比較的知られるものでは、天平十年（七三八）から宝魚年間までに建立された豊前宇佐彌勒寺にもその変化形式を見ることができ、前述で述べた薩摩國分寺の扇形唐草文軒平瓦の裏面には古式に近い形式のものを発見できた。このようにみてみると、日向國分寺の条線印文にも上述の如き系譜と年代感を適用することができるものと思われる。

1. 肥前・基跡城 2. 豊前・垂水庵寺  
3. 薩摩國分寺 4. 豊前・秀廟寺
