勘助稻荷神社遺跡

特別養護老人ホーム建設予定地内
埋蔵文化財発掘調査報告書

飯島町教育委員会
中川村教育委員会

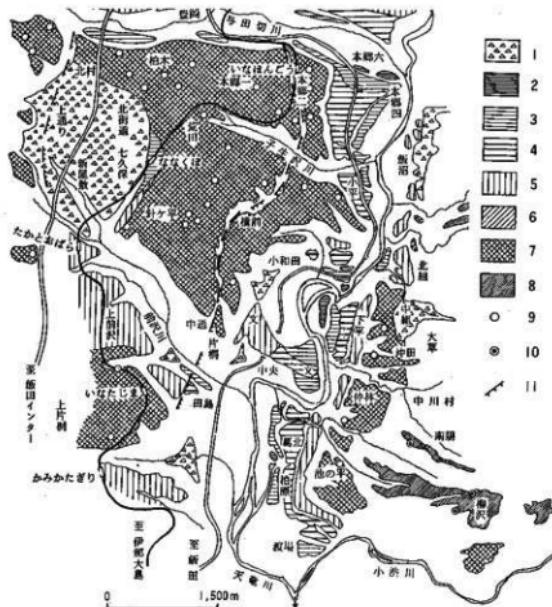
このあたりは、扇状地は地形区分上で赤坂面と言い、西方の山地に分布する花崗岩・片麻岩などによって構成される砾層の上に、中期テフラと新期テフラが堆積していく軽石層が観察される。

1: 厚壁・新規扇状地 2: 南側面 3: 造引面 4: 鳥居原日面 5: 木の枝影響 6: 東側面 7: 背後面 8: 朝日面 9: 夕日面

6:辻沢面 7:赤坂面 8:柳沢面 9:pm-1

古期チフラ以上のチフラ冠露頭 11：推定断層

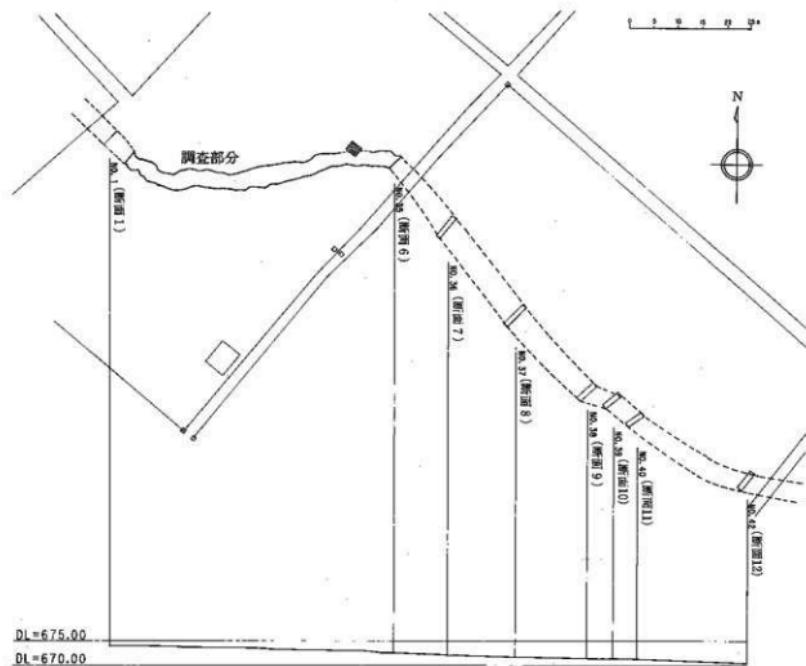
図5 用水路全体図 (1 : 1,000)

丘陵の南面中腹をローム層中に掘り込まれた用水路で、調査地の西から東へつづき、延長159mを計る。本調査でこのうち上流部の61mを完掘し、残りは6か所で位置・方向と断面調査を実施した。

用水路は、糞谷原の丘陵の南縁部中腹を等高線に沿って走っており、地形を巧みに利用して水を誘導しており、かなり高い測量技術や土木技術を駆使している。調査地区始点（No.1）が標高674.04m、終点（No.42）が標高670.44mでその差3.6mである。この間の延長が159mであり、100m流れで2.26m下がった計算になる。調査地点42か所の標高を調べた結果、ほぼ均等な勾配を示していた。水は、少しでも落差があれば流れることは言うまでもなく、1/10,000の勾配の河川でも流れるようであるが、この用水路の1/44という勾配が実際に水を通した場合、どのような水の流れとなるのか、イメージするために近隣の河川勾配の数字を挙げてみたい。

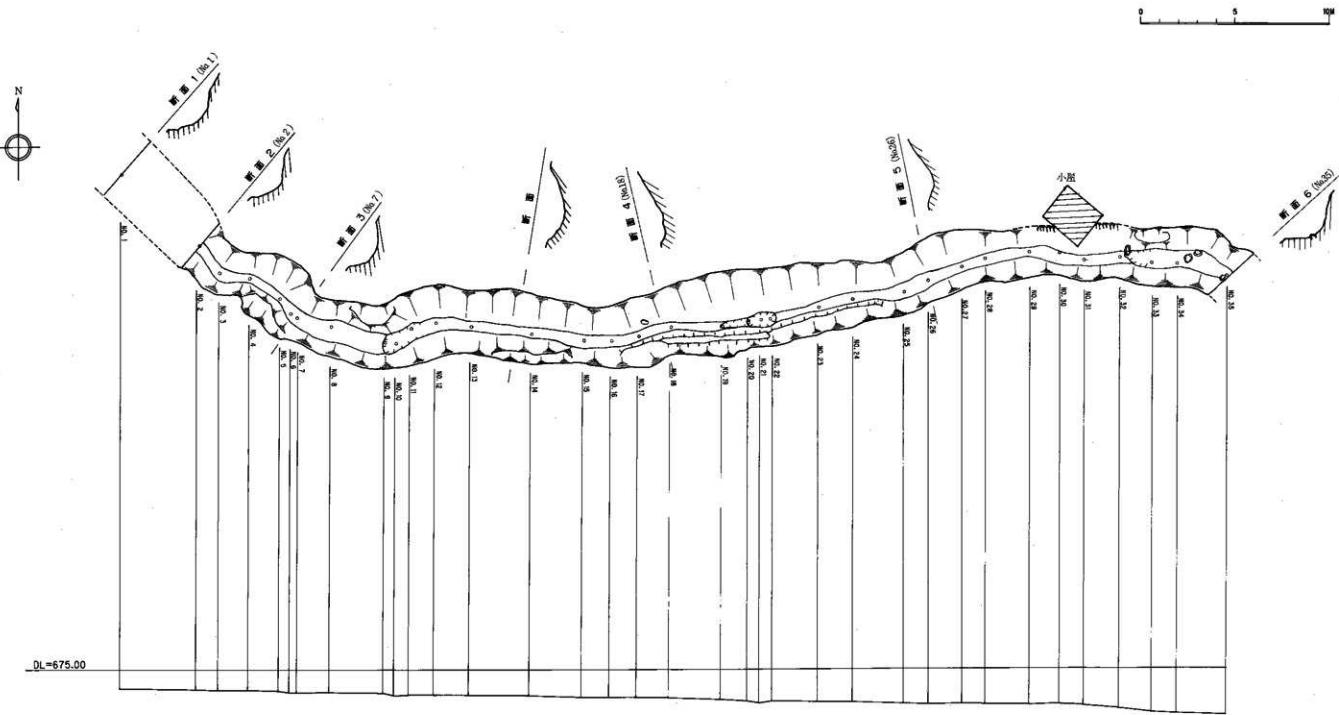
図6 用水路実測図（1:200）

用水路は、ローム層の上面で平均幅3~4m（最大4.6m、最小2.8m前後）であり、小さな振幅で蛇行しながらつづく。掘り込みの壁面は、左岸（下流に向かい左）は、自然傾斜を利用して比較的緩やかに掘り込まれ、右岸は、左岸に比べて傾斜が強く、所々中段や小規模な溝も見られる。底部は、幅50~100cmと不均一で平坦か、やや丸底の形状が多く、数か所で堆みや段差が見られる。工事にどのような道具を使用したか明らかでないが、鋸、鎌などの農具が考えられ、仕上げに錐錠などの道具が使用されたのであろう。壁面や底面に凹凸が少ないので、通水によって凸面が削られたと考えられる。底部は、御岳湖町層上部まで達していて（No.14付近）、硬く保水性が良い。底部の一部と中段あるいは、溝状の堆みに砂の堆積が1cm前後の厚さで見られた。

(注)用水路底面の○は、測量のポイントを示す。本文中の位置を示す番号と同じ。

また用水路は、素掘りで分水などの施設は確認されなかったが、No.32~35付近に30~40cm前後の大きさの花崗岩自然石が数個見られた。この石が自然のものか、人為的に置かれたものかは確認できなかった。用水路底部からは、土器片3片が検出されたが、遺構の時期の決め手になる遺物は検出されなかった。

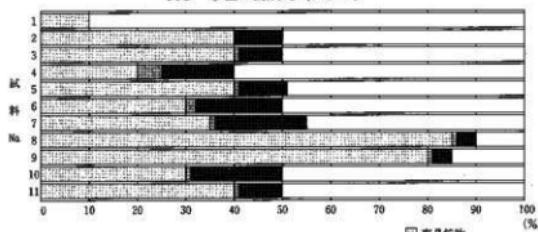
表2 砂粒の構成比(グラフ)

試料 No.	底 品 質	火山 ガラス	火山 岩片	非火 山岩片
1	10	0	0	90
2	40	0	10	50
3	40	1	9	50
4	20	5	15	60
5	40	1	10	49
6	30	2	18	50
7	35	1	19	45
8	85	1	4	10
9	80	1	4	15
10	30	1	19	50
11	40	1	9	50

■ 火山ガラス
■ 火山岩片
□ 非火山岩片

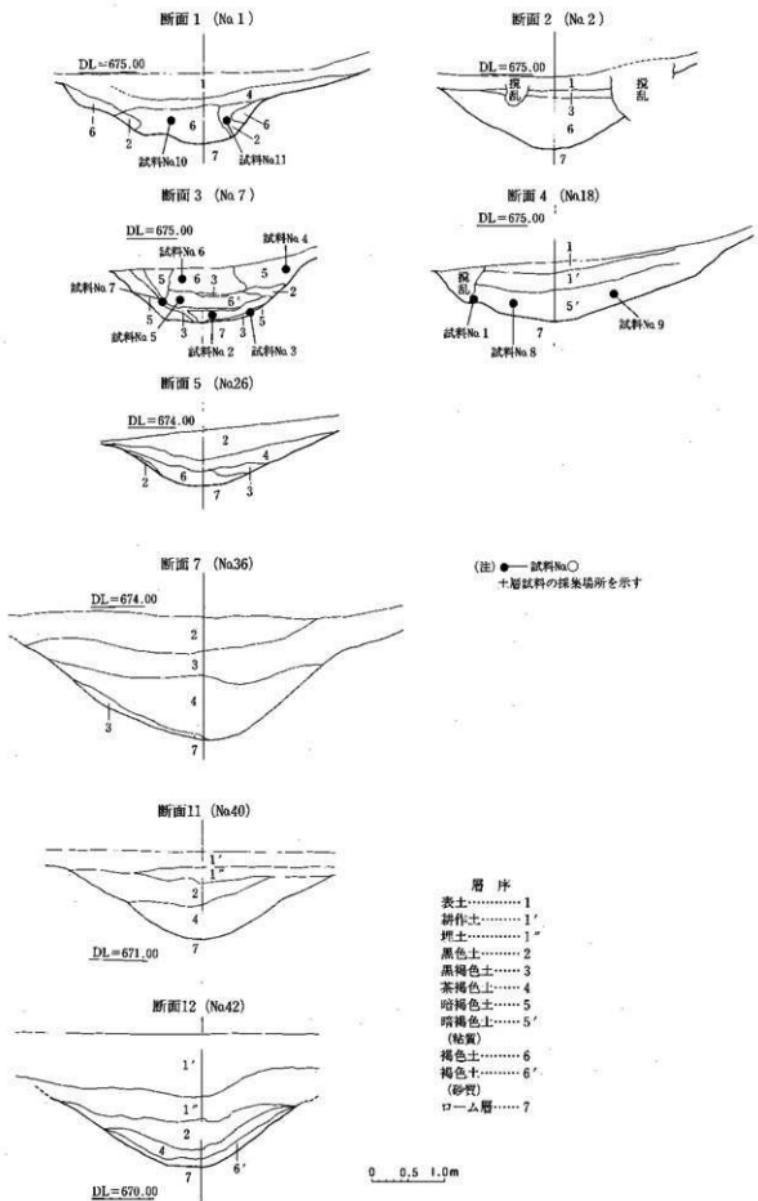
図7 断面及び上層堆積図 (1 : 66.7)

用水路に堆積した土層を観察することによって、作られてから現在までの時間的経過がかなり明らかになるとと思われる。用水路の断面調査は、断面1~12の12か所で行われた。基本的には、いずれも同じような堆積を示し、上面から列記すれば、おおよそ1表土、2黒色土、3黒褐色土、4茶褐色土、5暗褐色土、6褐色土の順となる。しかし場所によって、部分的に砂が入っていたり別の土質が入っているところも見られる。表1~3は土層試料の砂粒分析の結果である。No.1は、砂粒構成からほとんど砂であると言え、断面3・4の底部の一部や中段、溝、塗などの場所で認められた。No.8・9は、砂粒構成からほぼローム層(御岳テフラ)で断面4付近に厚く堆積していた。No.2~7、10~11は、それぞれ異なる色調を示すが、いずれも砂粒構成から、砂とロームのほぼ同率の混じりで、用水路全体に堆積していた。

以上のことから考え、この用水路では少なくとも底部に近い中段あたりの水位で、澄んだ水が流れた時期があったと言える。また、断面4付近でロームが堆積しているが、恐らく用水路から掘り出されたローム層が人为的に埋められたか、自然要因で短期間に埋まつたと考える。断面4以外の所では、恐らく掘り出されたロームと表面の黒色土が混ざりながら長い年月を経て自然に堆積したものと推察される。

採取場所の右端の番号は図7の順序の番号を示す。(図7参照)

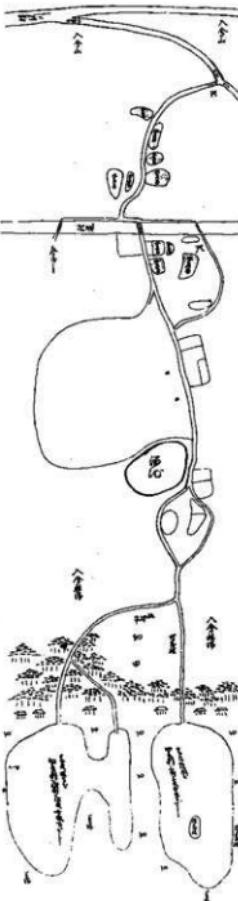
文政元年の絵図
横沢川から横前までの用水路が描かれている。中央の畠地が「土手下」の灌漑池で、発掘調査地は、その右下の「入会林場」付近。

なお、16ページに掲載した文政元年（1818）の絵図（中川村荒井康一氏所蔵）には、現在の与田切用水路のルートは描かれているが、今回の調査地を通る用水路の筋は見られない。発掘された遺構は、遅くともこの頃にはすでに用水路として使われていなかつたことがわかる。

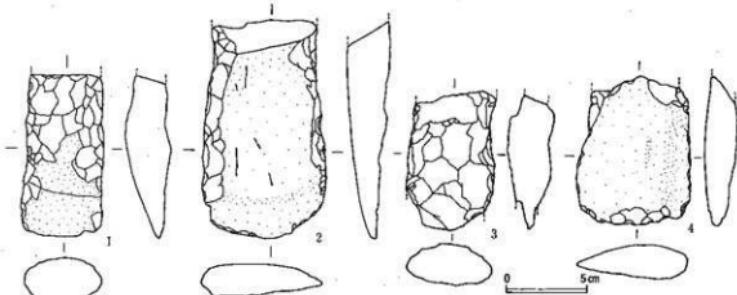
図9 出土石器実測図 (1:3)

打製石斧4点で1はG4の耕作土から出土した。2~4は耕作者から提供されたもので出土場所は確定できない。いずれも砂岩製で、4点に共通する特徴として、基部の中ほどで折れている。

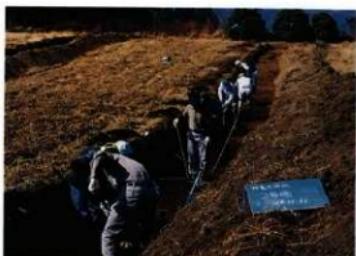
19

- 写真19 調査風景1 2号トレーニングの調査。ソフトローム層まで掘り下げたが、遺構・遺物は検出されなかった。
- 写真20 調査風景2 4号トレーニングの調査。このトレーニングと用水路が交差した。用水路の落ち込みを確認。
- 写真21 調査風景3 8号トレーニングの調査。
- 写真22 調査風景4 9号トレーニングの調査。かなりの厚さに埋め土（赤土）があり、用水路位置の確認に手間取る。

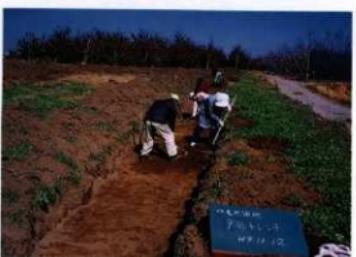
22

- 写真23 地表面観察 4区の地表面を注意深く観察すると、用水路の窪みが確認できた。
- 写真24 用水路調査 用水路に結びつく遺物がないかと注意して調査を進めた。
- 写真25 現地説明会1 大勢の参加者があり、熱心に説明を聞き入る。用水路の調査地区始点。
- 写真26 現地説明会2 用水路の調査地区終点。
