県史跡

内堀館西側堀の発掘調査

2006年（平成18年）3月

中野市教育委員会

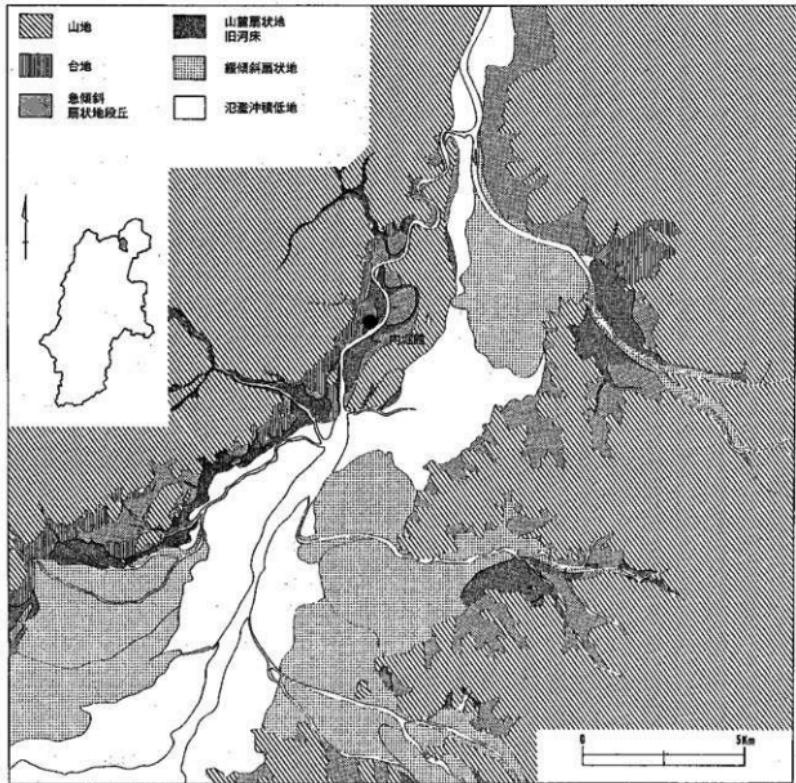
第1図 内堀館の地形図

内堀館のある左岸は本沢川のかなり急傾斜な扇状地が形成され、館はその扇端部の標高332mに立地している。扇端部は早くから集落が成立する立地条件を有し、内堀館の出現とも深い関わりがあったといえる。とくにこの本沢川扇状地の扇端部は湧水量がきわめて豊富で、堀はこの湧水で満たされていた。

扇端部の先は千曲川の氾濫原となる。千曲川までの距離は300mほどであるが、館の南側に堀が存在しないのは、氾濫原がその役割をしていたといわれる。また、氾濫原は稻作湿田に利用されやすい。内堀館の東側には千曲川の瀬替え工事が行

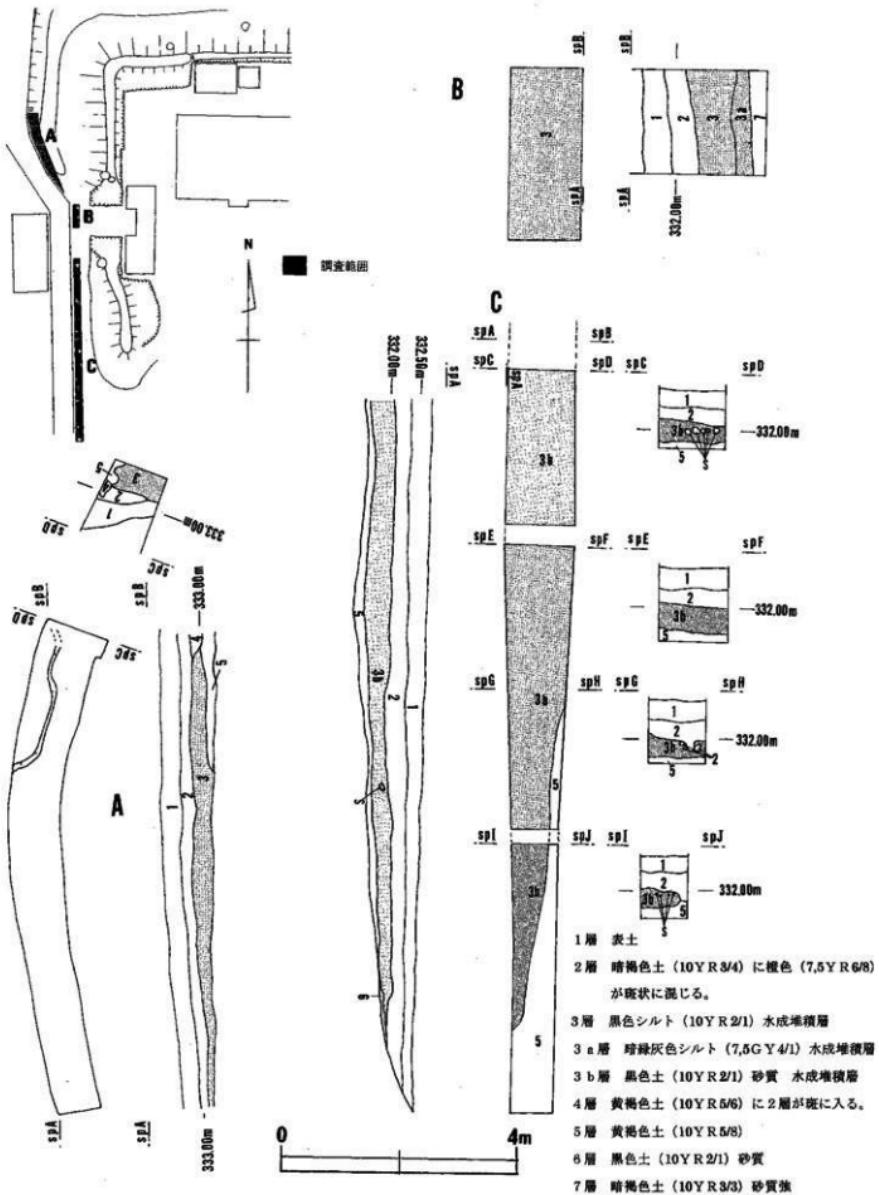
第3図 地層の状態

A区の地層（第3図）

調査は幅1m、南北の長さ14mの範囲で行い、既設道路沿いに堀の外側壁が確認された。道路沿いの地層状態は1層（表土）、2層（暗褐色土）の下に3層の黒色シルトが層序をなしていた。この黒色シルトは扇状地の堆積土で、堀の中では水成堆積による腐植黒色泥炭層の状態であった。また、この調査区の一部に4層（黄褐色土に黒色シルトが斑に混入）と5層（黄褐色土）の地層がみられた。

B区の地層（第3図）

A区と同様に1・2・3層が層序をなし、その下に3a層の暗緑灰色シルトが堆積していた。この層は堀の水成堆積によってできたものと思われる。3a層の下は7層の砂質暗黒色土となり、堀の地山と考えられる。

C区の地層（第3図）

調査は幅1m、南北約30mの範囲で行った。地層は1・2層の下に3b層（砂質黒色土）が層序をなす。この土層は明らかに水成堆積によるが、こぶし大の礫を含み、黒色土は粘質でないことなど、A・B区の状態とかなり異なっている。その原因は多分堀の形を失い、A区のように水を溜めていなかったという条件的な理由によるものであろう。

さらに興味深いことは、この3b層はB区3層とまったく同一レベルにあることがわかった。それは水を溜めるために堀の底を水平に掘削した結果である。このことはC区に堀が存在していた証左となろう。また、この地区はとくに湧水が多く、3b層の発掘中にトレレンチは満水になったほどである。この3b層の下に5層の黄褐色土が続き、これが堀の地山と考えられる。3b層は土壌が終わる付近から西側に方向をとり、8mほどでカーブを描いて調査区域外へ消えてしまう。のこと

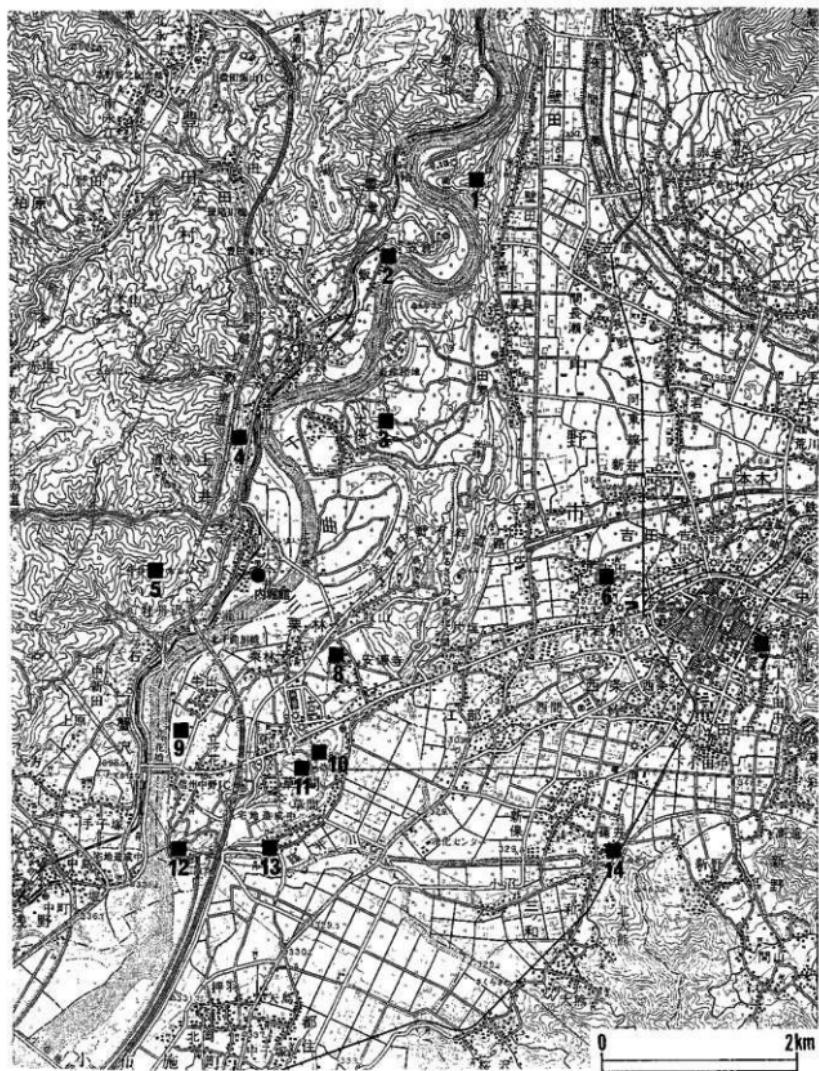
第4図 方形館跡の分布図

1 磐田城跡 2 笠倉館 3 大俣城跡 4 古屋敷 5 今井南城 6 吉田氏居館 大久保館跡 7 高梨氏館跡
8 安源寺館 9 牛出城跡遺跡 10 茶臼峯署 11 古屋敷 12 立ヶ花城跡 13 草間城跡 14 笠井館

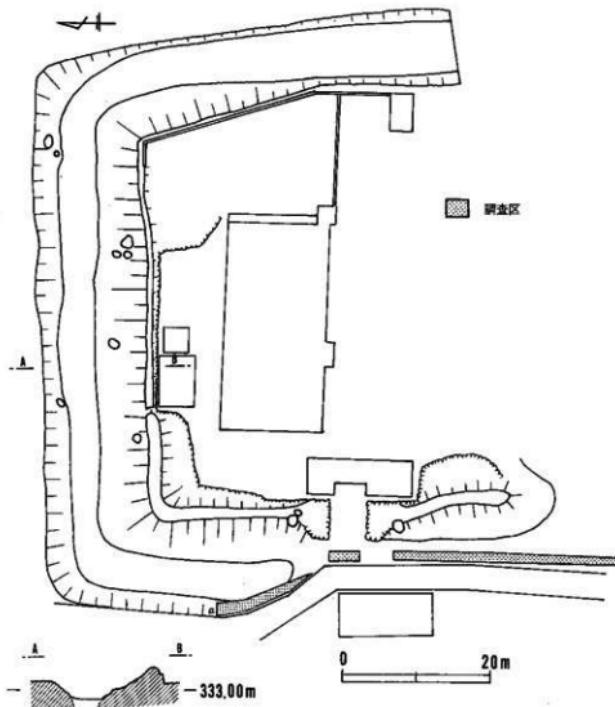
第5図 内堀館略測図

土塁と一体をなす堀は、千曲川の氾濫原に接する南側ではなく、馬蹄形に東・北・西側を巡っている。その保存状態は東側と北側はおむね良好で、原形をとどめているが、西側は道路敷で半分ほど失っている。現状の規模は、東堀が幅約10m、長さ約35m、北堀は幅約14m、長さ約72m、西堀は幅約10m、長さ54mを有す。

その1は、A区において堀の外側の壁が一部確認されたことである。壁にはテラス状に1.5mほどの張り出しがみられた。この側壁の延長線をたどると、堀の原形幅が推定でき、現在の既設道路と民家倉庫の一部が堀の中に入る。

その2は、B区の大手門通りであるが、現状は堀の形を失っていたが、地層状態から明らかにA区に続く堀が存在していた。堀の底は平坦な掘削と思われる。堀にかかる跳ね橋についてはその形跡さえ把握できなかった。

その3は、C区も現状は堀を失っていたが、地層状態から堀の存在が確認され、西堀を構成していたことがわかった。ただ、堀を満たしていた水は豊富な湧水であったが、その水をどこでせき止め、南側の氾濫原にどのように接続させていたのか、その形跡は不明である。

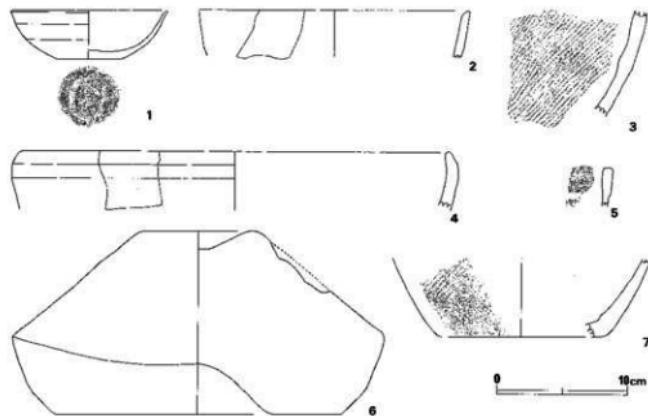
第6図 出土遺物

1 中世土師皿（第6図1）A区の壁際3層から出土した。口径11.3cm、器高3.4cm、胎土はにぶい黄橙色で金雲母粒を含む。回転台で形成され、底部に糸引き痕を残す。底部からやや内湾気味に立ち上がり、口縁部でやや外反する。

2 内耳土器の口縁部（第6図2）A区3層から出土した。胎土は褐灰色、外側に炭化物が付着する。口縁部は平坦に切られ、内側に削られて狭くなる。口径は約21cmを有す。

3 珠洲焼片（第6図3）C区3b層から出土した。甕の胴部と思われる。

4 内耳土器片（第6図4）B区3層から出土した。胎土は黄褐色、口縁部内側に炭化物が付着する。口径は33cmを有す。

5 内耳土器の口縁部（第6図5）口縁部は平坦に切られ、胴部は口縁部に比べ薄くなる。

6 五輪塔の火輪（第6図6）A区3層から出土した。器高は15cm、幅約31cmを有す。上面に約1.5cm、下面に約4cmのくぼみがある。

7 須恵器の底部（第6図7）C区3b層から出土した。自然釉がかかり、胎土は暗赤灰色、砂粒を含む。

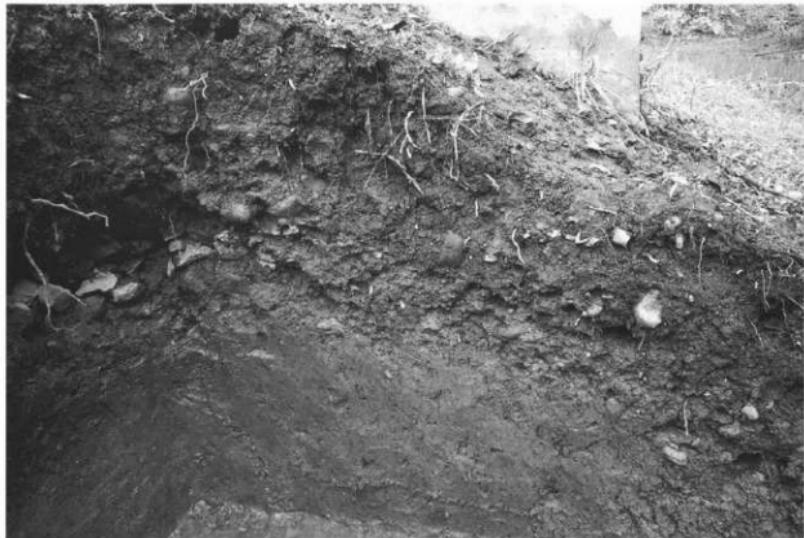
1、A区地層断面

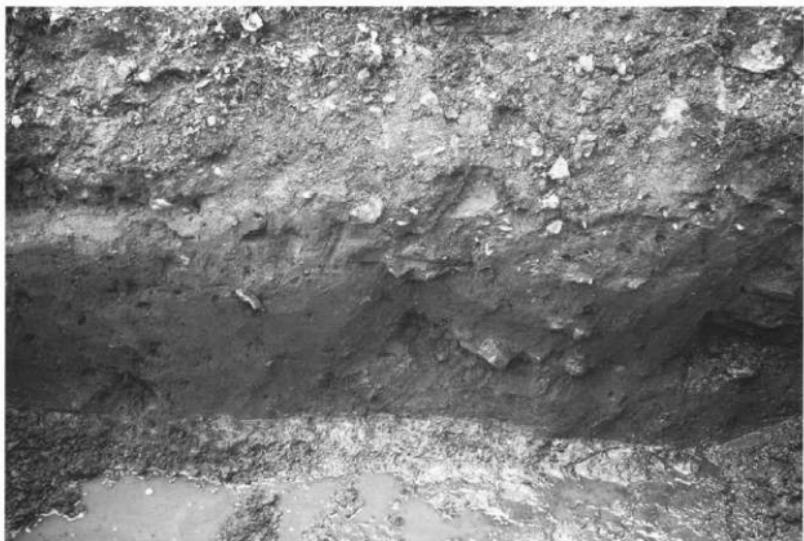
2、C区地層断面

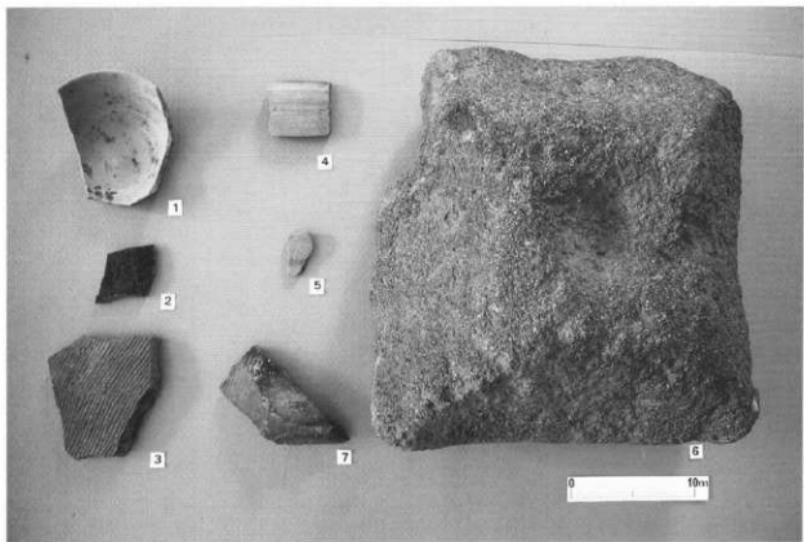
2、出土遺物（Noは第6図と同じ）
