# 吉備池廃寺の調査

## —第111次

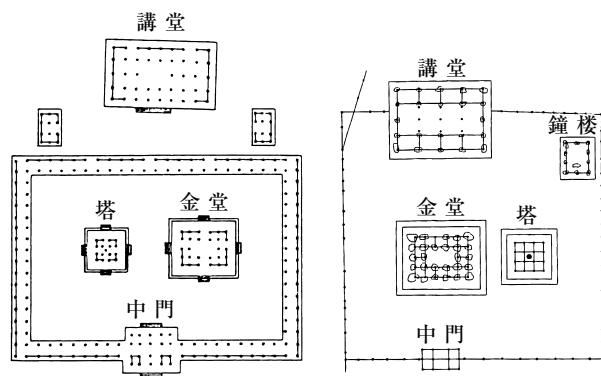
図83 法隆寺西院(左)と杉崎廃寺(右)の伽藍配置

この時点で、金堂を東に、塔を西にならべる、いわゆる法隆寺式の伽藍配置(図83左)と想定されたため、第95次調査(1998年度)では、金堂と塔の中間の南方に調査区を設定し、中門の発見を試みた。ところが、想定位置に中門はなく、南面回廊の石組雨落溝がそのままのびることが判明した。また、この調査では、塔の西側を回廊が取り囲むことも確認している。

以上のような調査成果から、当初、法隆寺西院伽藍と同様とみられた吉備池廃寺の伽藍配置は、大きく修正を迫られることとなり、杉崎廃寺(7世紀末創建；岐阜県古川町)のように、中門や講堂は金堂の南北軸線上に建つのではないかと推定されるようになってきた(図83右、『杉崎廃寺跡 発掘調査報告書』古川町教育委員会、1998年を一部改変)。このため、本年度は、中門および講堂、北面回廊の検出を目的として、金堂の南側と北側に調査区を設定した。以下、便宜的にこれらを「南区」、「北区」と呼ぶ。調査は、桜井市教育委員会と共同で、2001年1月9日に開始し、4月24日に終了した。調査面積は、南区が535㎡、北区が605㎡である。

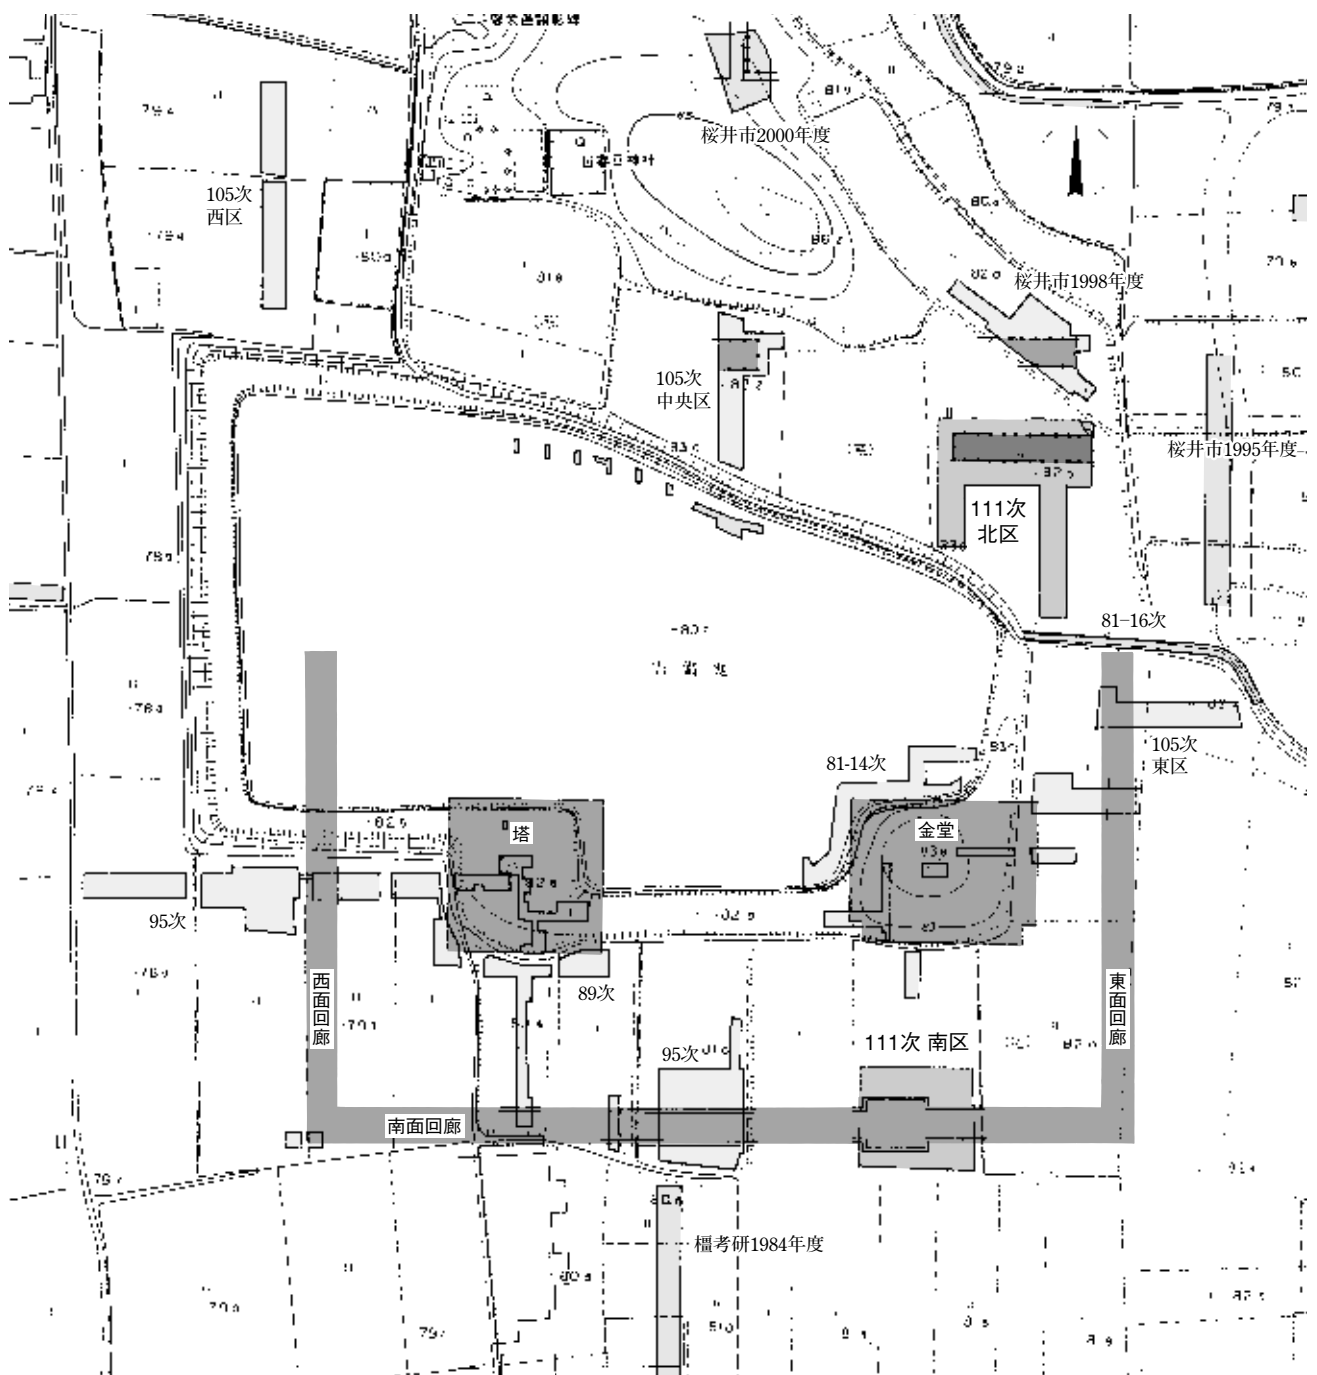
図84 第111次調査位置図および加藍復元図 1:1500

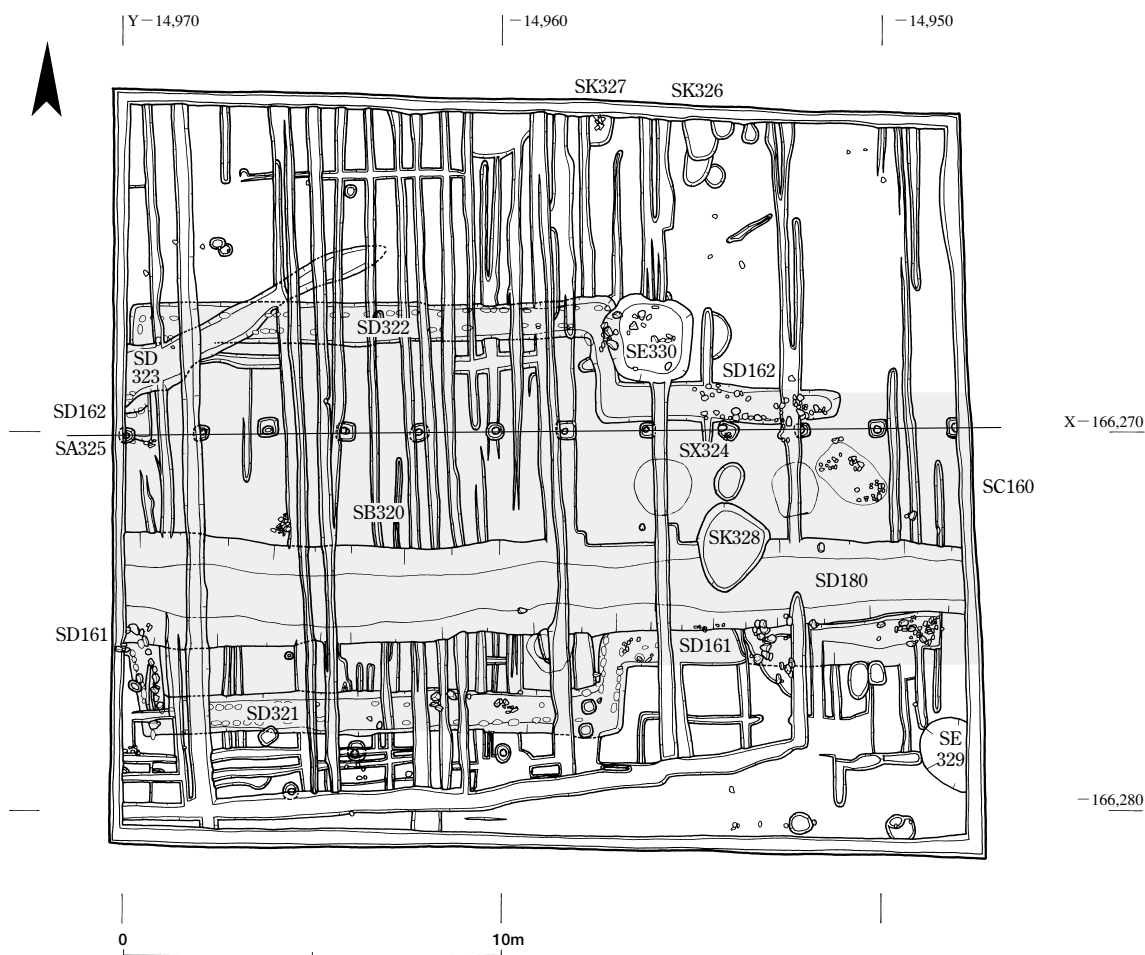
図85 第111次調査 南区遺構図 1:200

第95次調査区の東方で、金堂の南にあたる。第81～14次調査でも、同じ水田の北方で9×3mの南北に長いトレンチ調査をおこなっているが、そこでは顕著な遺構を確認していない。南区で検出したおもな遺構は、中門、南面回廊、東西溝、掘立柱塀などである。遺構のほとんどは、古い流路に由来する砂礫層の上面で検出した。検出面の標高は約80.7mである(図85)。

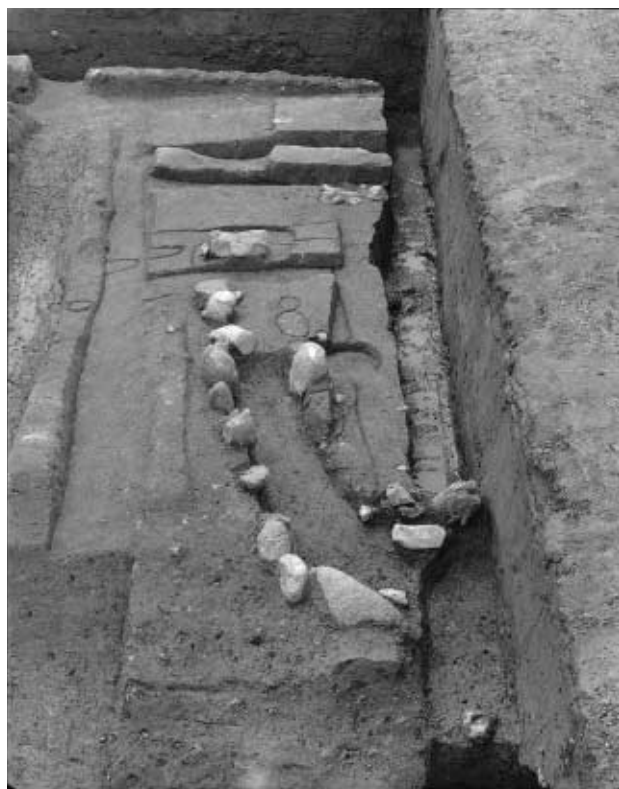
図86 中門SB320西南部の南北石組溝(北から)

調査区の西南隅付近に、南北方向の石組溝がある(図86)。10～30cm大の自然石で溝の側石を形成し、底には石を敷かない。溝幅は約30cm、深さ約25cmである。この石組溝は長さ約2.5mでとぎれるが、南端でこれにつながるように、幅1.0m、深さ6～10cmほどの素掘溝が東にのびている。そして北に折れたのち、クランク状にさらに東へのび、溝は全体で方形に張り出すかたちとなる(SD321)。また、この北側にも、これとほぼ対称形をなす、素掘溝で区画された張り出しがある(SD322)。その素掘溝では、玉石の抜取痕跡を確認できる。

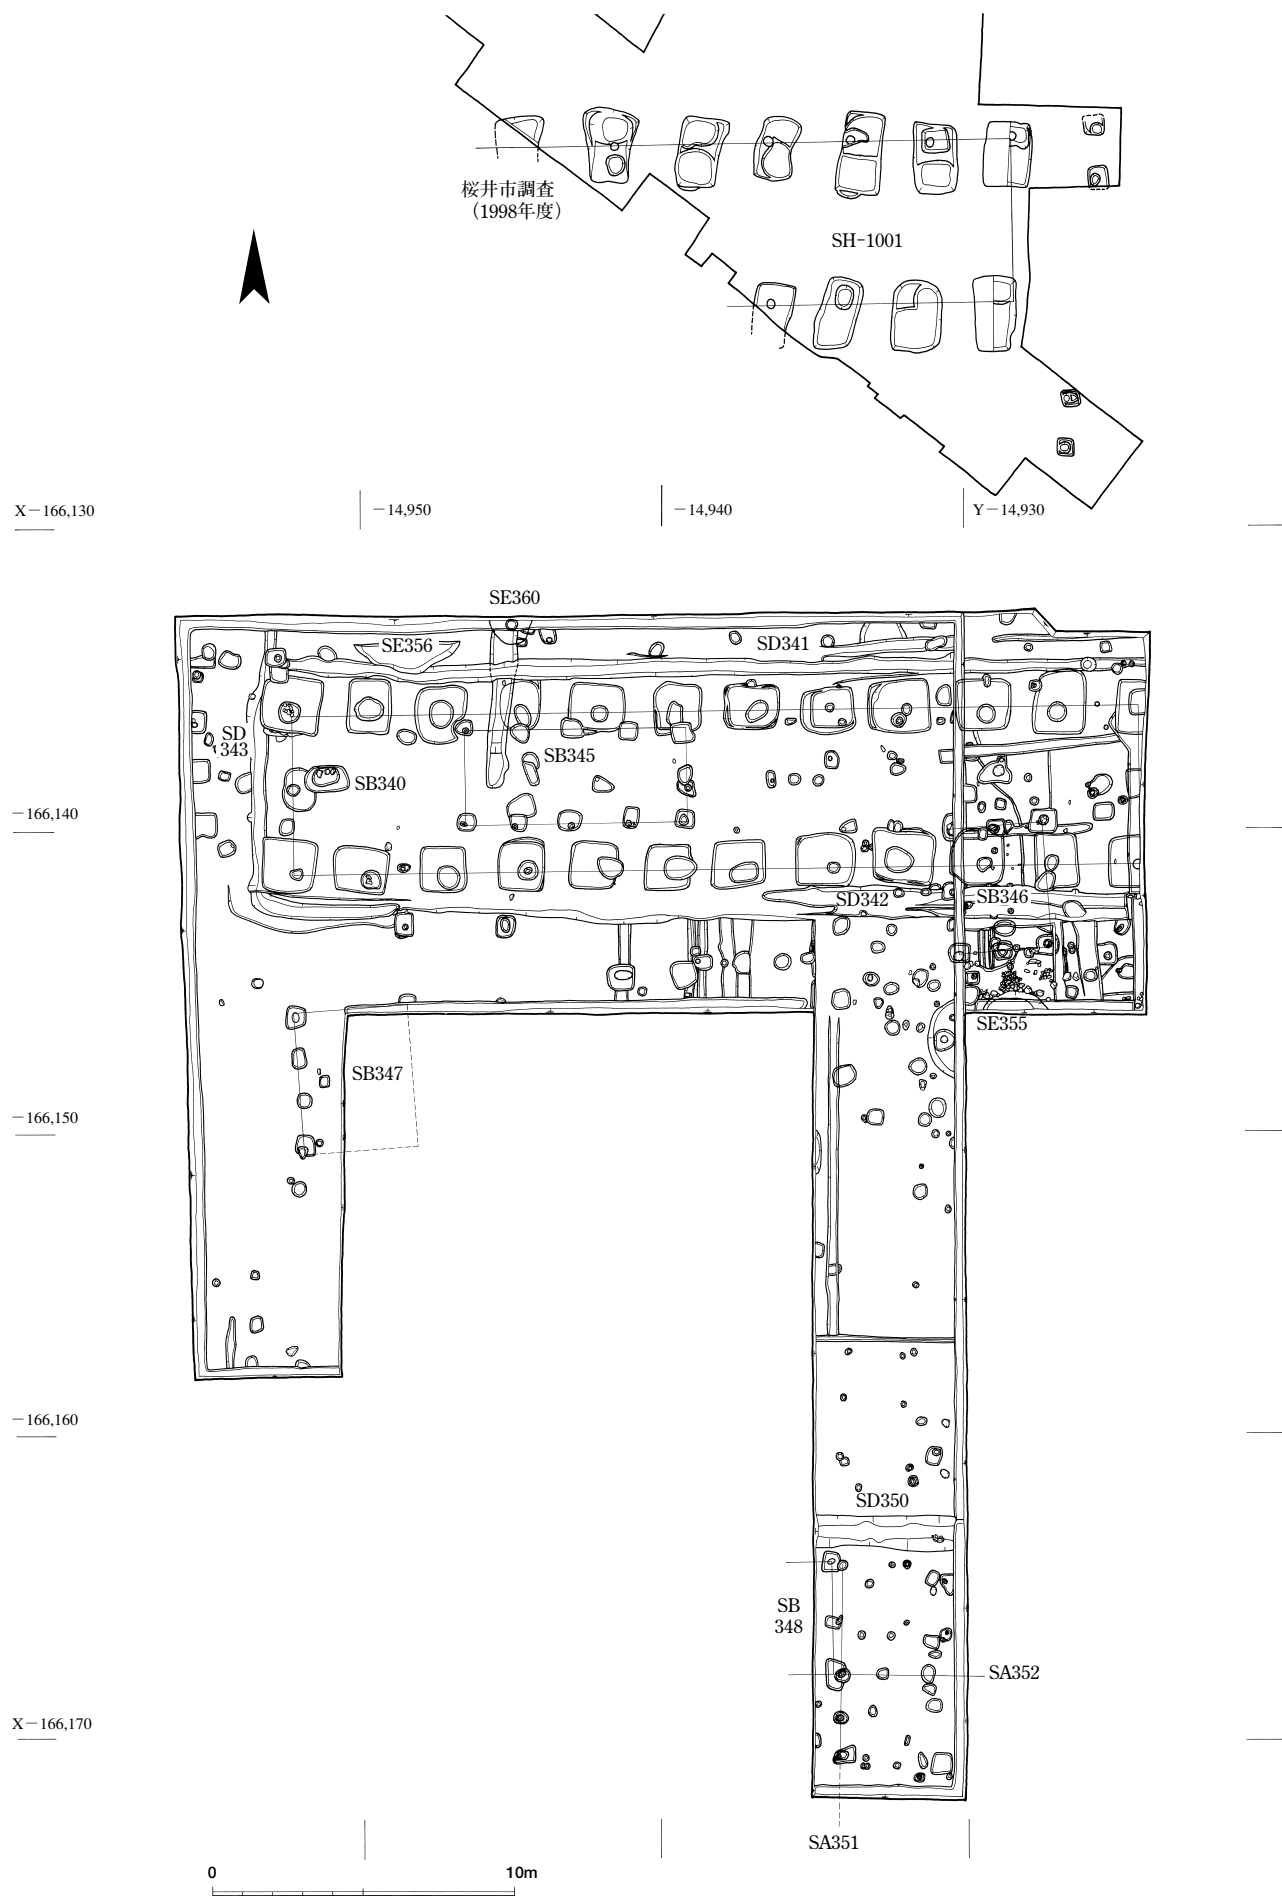
図87 第111次調査 北区遺構図 1:250

第105次調査区の東方、桜井市教育委員会による調査区(1998年度)の南に隣接し、金堂の北方にあたる。検出したおもな遺構は、大型掘立柱建物1棟とその雨落溝のほか、掘立柱建物数棟、井戸、東西溝などである。当初、39×5mの南北に細長い調査区を設定したが、その北端部で大型掘立柱建物を発見したため、調査区を東西に大きく拡張した(図87)。

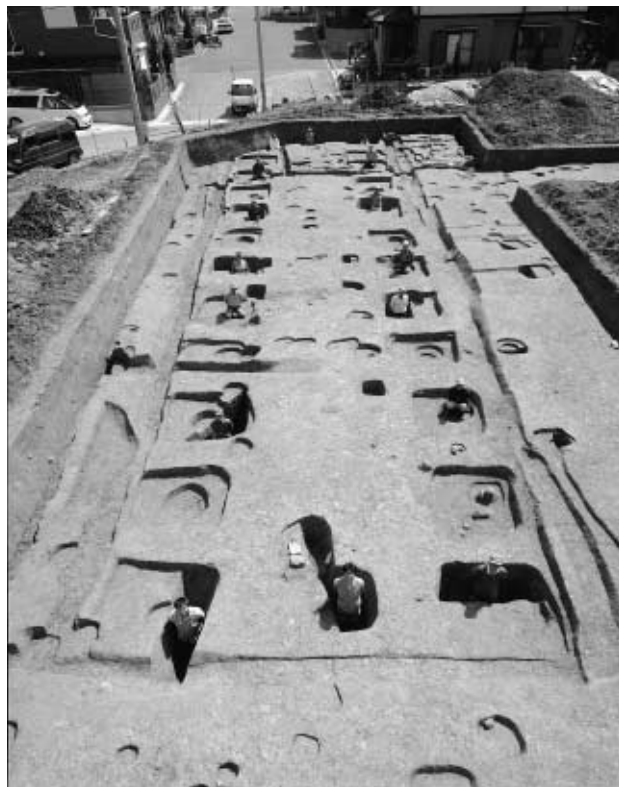
図88 大型掘立柱建物SB340（西から）

梁行2間の東西棟建物。東妻は調査区の東壁際にあり、西妻は調査区の西端付近で検出した。建物の全長は東西28.0m×南北5.4mで、柱間寸法は桁行約2.5m、梁行約2.7mを測る。柱掘形は、一辺が約1.5～2.0mの方形で、深さは個々で若干異なるが、検出面から1.1～1.5mほどである。東西の妻柱は、側柱にくらべて平面がやや小さく、さらに東妻柱は検出面からの深さが約1.0mと浅い。柱のほとんどは抜き取られているが、柱痕跡からみて、柱径は30～35cmと考えられる。

建物の外側(北側柱の北および南側柱の南)には、素掘りの東西溝がある(SD341・SD342)。溝幅は40～60cm、検出面からの深さは20～40cmほどである。この東西溝は、建物の西端近くで直角に折れて南北溝となり(SD343)、調査区外の北方へのびる。これらは、建物の外側を囲うようにめぐることから、雨落溝と考えられる。建物の推定柱位置からの距離は約1.2mを測り、これが軒の出であろう。なお、東妻の東側にも同様の溝があるかどうかは確認できない。

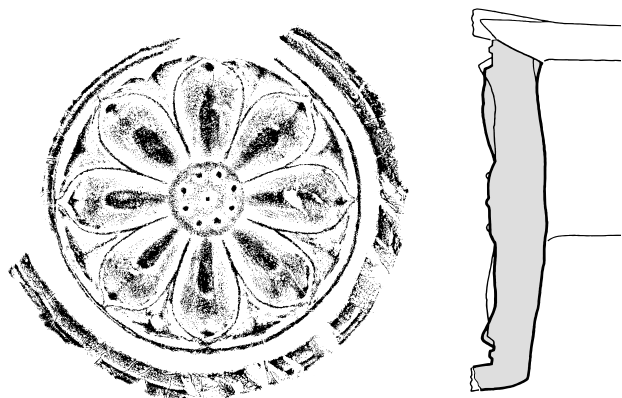
図89 吉備池廃寺所用軒丸瓦ⅠA 1:4

軒瓦は、吉備池廃寺の創建瓦である軒丸瓦Ⅰ型式が18点(ⅠAが9点、ⅠBが7点、種別不明が2点)、軒平瓦Ⅰb<sub>1</sub>が2点と圧倒的に多いが、そのほかに藤原宮式軒丸瓦6274AbまたはAcが1点ある。北区からは、ⅠAが6点、ⅠBが4点、種別不明・Ⅰb<sub>1</sub>・6274AbまたはAcがそれぞれ1点出土。南区からは、ⅠAが3点、ⅠBが3点、種別不明・Ⅰb<sub>1</sub>がそれぞれ1点出土した。

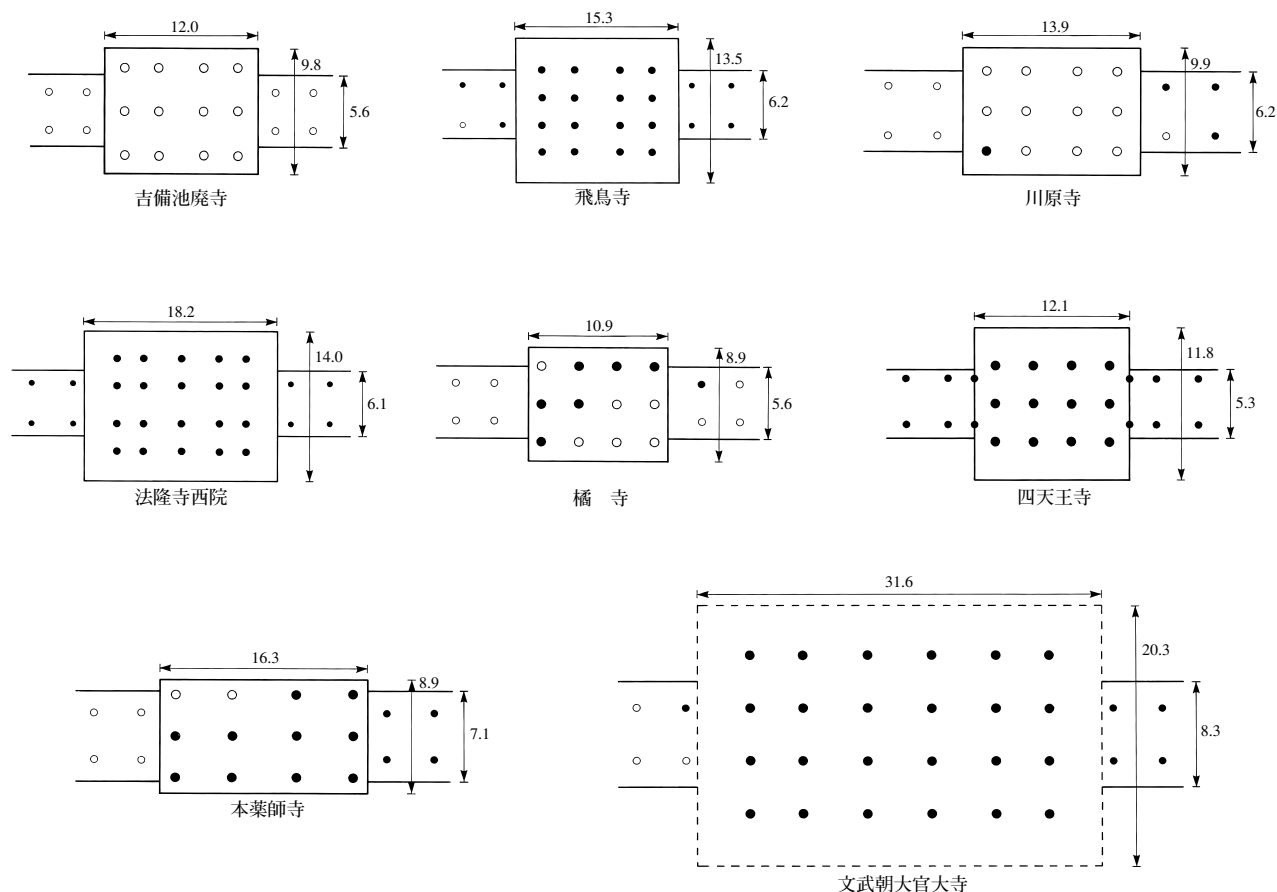
図90 7世紀の寺院における中門と回廊の比較模式図（○の柱位置は推定）

**中門の発見** 昨年度までの調査によって、金堂や塔は同時代の他の寺院とは隔絶した規模をもつことが判明している。ところが、今回発見した中門は、東西12.0m×南北9.8mほどと推定される基壇規模からみて、桁行3間×梁行2間という予想外に小規模なものになる。さらに7世紀の中門は、現存する法隆寺中門(4間×3間)をはじめ、飛鳥寺中門(3間×3間)、大官大寺中門(5間×3間)など、梁行を3間にとるものが知られており、それとの比較においても規模が小さい(図90)。

一方、回廊については、基壇幅が約5.6mと推定できることから、梁行3.0m程度の単廊と考えられる。この梁行寸法も、他の寺院の回廊と比べれば小規模であるが、中門と回廊の組み合わせだけをみれば、バランスのとれた規模といえる。もっとも、金堂や塔の規模とのアンバランスは否めず、この点は今後の検討課題である。
