ベトナム・ハタイ省 ドンラム村の民家調査

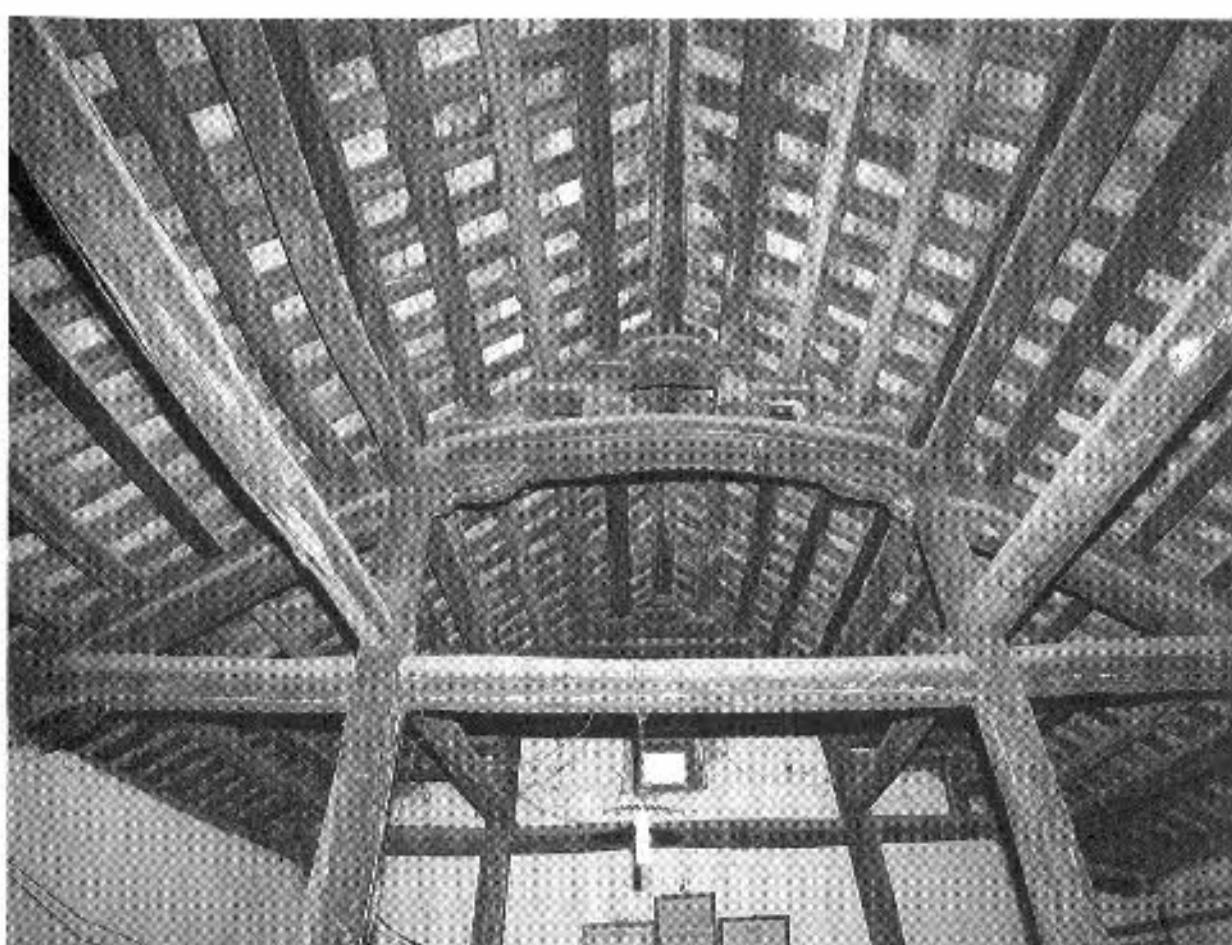
図26 モンフーIII-105宅の主屋内部（嗣徳10年＝1857）

柱は総柱で省略しない。上下とも粽をもつ内転びの円柱で、身舎の虹梁、庇・孫庇の登梁を柱に輪薙ぎ込む。間口・奥行方向とも繫材を入れて軸部を固め、円形断面の母屋を渡してゴヒラの垂木をかける。虹梁上には2本の円束を立てて二重虹梁を受け棟木を支持するが、円束より外側の母屋を受ける架構が、登梁の形式と正崩し状の幾何学形態の材（図26）とするものとに分かれる。主室-側室境の主室側壁面は、架構がやや異なり、また部材だけでなく開口部、壁体など彫刻による装飾が豊かである。正面軒先の桁を支持する出梁部分にも彫刻を施す。主室の虹梁下面には、阮朝嗣徳年間（1848～1883）頃から銘文をもつものが現れはじめ、元号や干支から建立年代の判明するものがある。それより古い主屋でも、18世紀に遡るものはごく少ないと考えている。

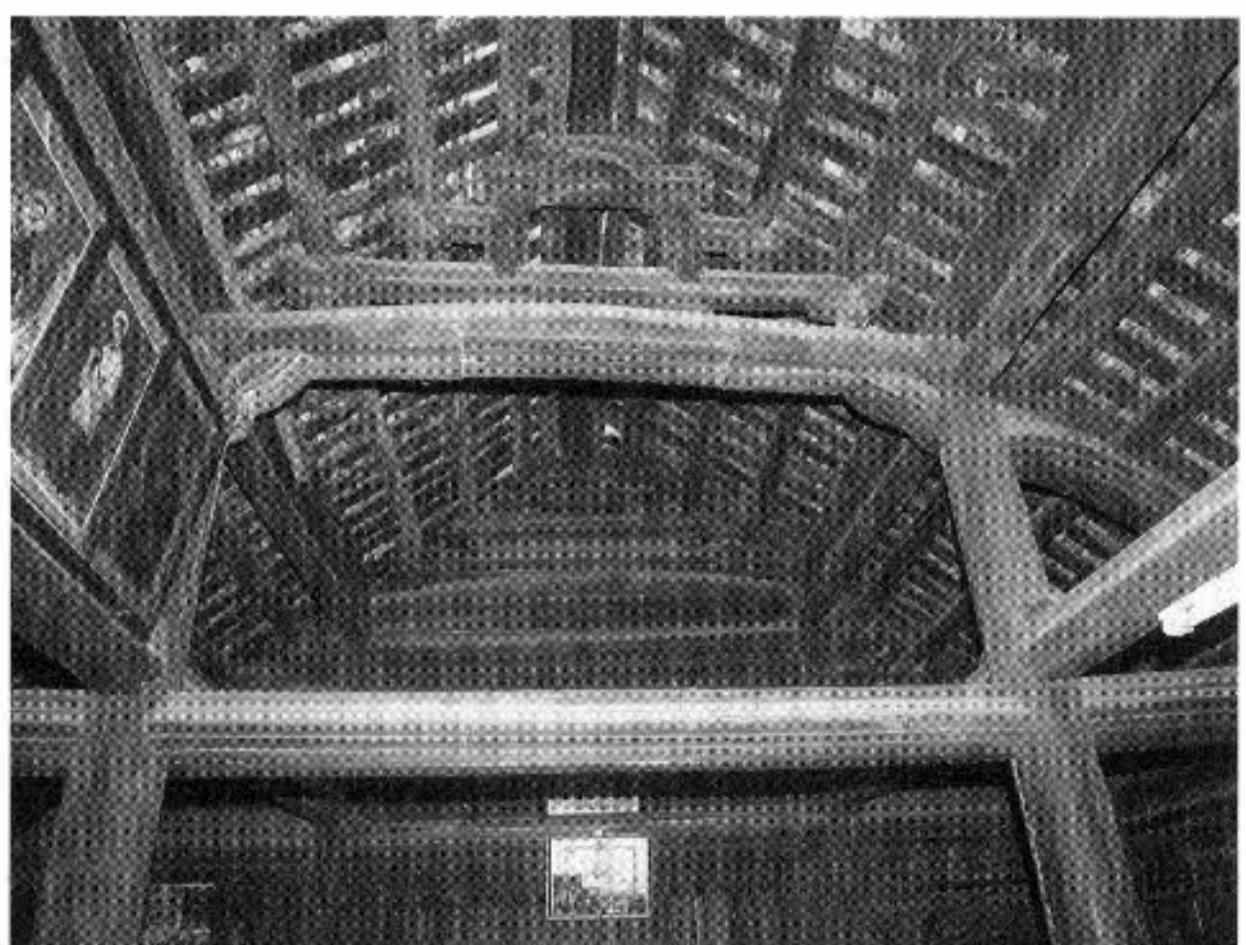
図27 モンフーII-55宅の主屋内部

モンフーII-55主屋の特徴 上記の要素と照らして、この主屋が特徴的なのは、主室の架構が特異な点である（図27）。すなわち虹梁上の母屋を受ける部材が、横架材と短い束で積み上げられ、正崩し状の架構に先行するものと考えられる。室境の架構も短い束を介して横架材を重ね、その端部で母屋を受ける形式で、古い形態を保持しているものだろう。さらに、虹梁下に銘文を記すようになると、次第にその周囲を彫刻で飾り、また銘自体も部材から刻み出すなど華やかになるが、おそらくこの主屋はそれ以前、すなわち19世紀前期もしくはそれ以前に遡る遺構と思われる。今後は家格なども考慮に入れながら、編年観を詰めていきたい。
