新羅王京の発掘調査

1 はじめに

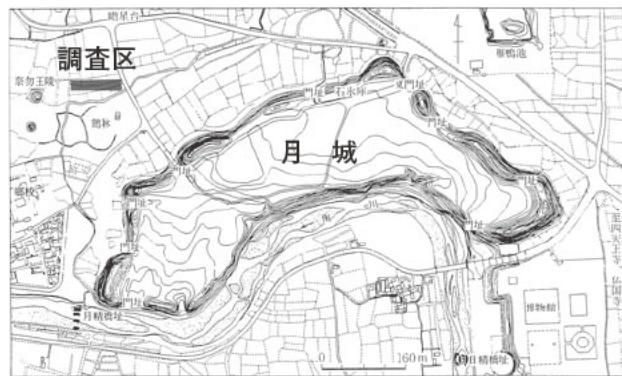
図17 皇南洞123-2番地遺跡調査区（東・田中 1988に加筆）

遺跡の概要 本遺跡は新羅の王宮である月城の北西にあたり、瞻星台と鶴林との間に位置する(図16・17)。調査区周辺は国立慶州文化財研究所による発掘調査がおこなわれており、大規模建物址が確認されている。とくに1988～89年の調査では、東西対称に配置される建物群を検出しており、北辺中央に中心建物、東西両側に3棟ずつ梁行2間の建物を南北に長く配列し、さらにその外側に梁行1間の建物を並んで配置する様相が判明している。

今回の調査では旧調査区南方に調査区を設定している。主な検出遺構は建物・タムジャン形遺構・道路・石列である。

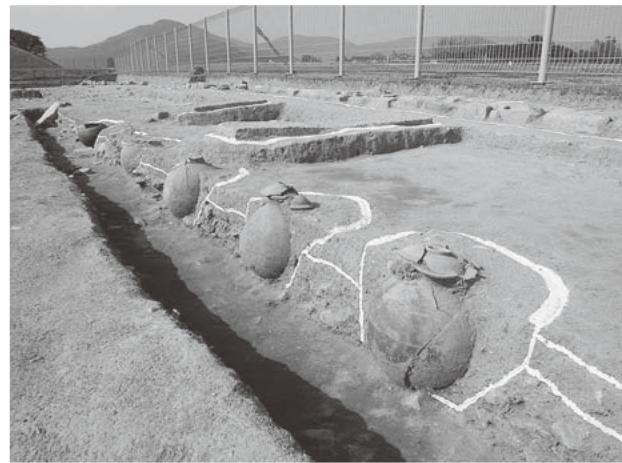
図18 タムジャン形遺構と鎮壇具

タムジャン形遺構・鎮壇具（図18）南北棟建物間の中央に位置する。割石を利用して築造され、一段のみ残存していた。形態はタムジャンと呼ばれる石築の垣状施設に類似しているが性格は不明である。中央南辺部分に花崗岩製の長台石が2条東西に平行する。

この遺構の前面において鎮壇具が発見された。検出された土壙は6基で、うち5基に丸底の短頸壺が納められていた。さらにそのうち3基には印花文土器の蓋が被せてあった。

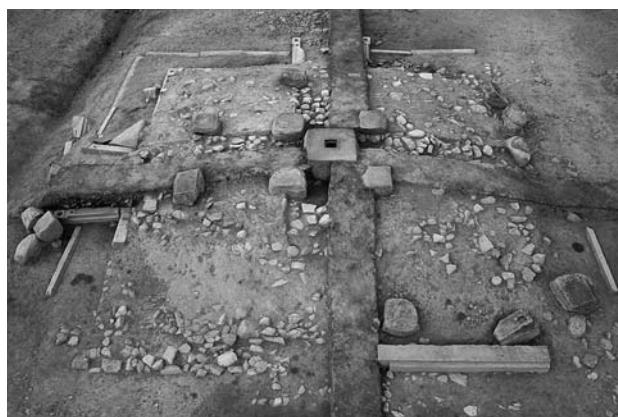
図19 四天王寺址西木塔全景(南から)

西木塔(図19) 調査では西木塔を全面的に発掘した。基壇は風化岩盤が混じる砂質土と大きな割石を互層に積み上げ、版築状に盛土している。そして、基壇上面の礎石位置を掘り下げ、底部に根石を詰めた後、方形柱座を造り出した礎石と心礎を据えている。基壇外周には幅1.3mの犬走り(塔区)を設けている。基壇外装は地覆石上に、隅柱と束柱を立て、木口に唐草文をもつ長方形磚をその間に充填した構造である。長方形磚は最も良好な部分では3段が残る。また、木塔の四面中央には階段を設けるが、西面階段とりつき部の北側では、緑釉四天王像磚の一部が地覆石上に設置された状態で原位置を保って出土した(図20)。従来不明であった四天王像磚の使用状況が明らかになった点は大きな成果である。

基壇規模を復元すると、一辺の最大幅9.9m、塔区を

含めると12.4mであり、基壇の高さは1.4mほど、階段幅は2.45mほどである。
