# 薬師寺境内の調査

## —第476次

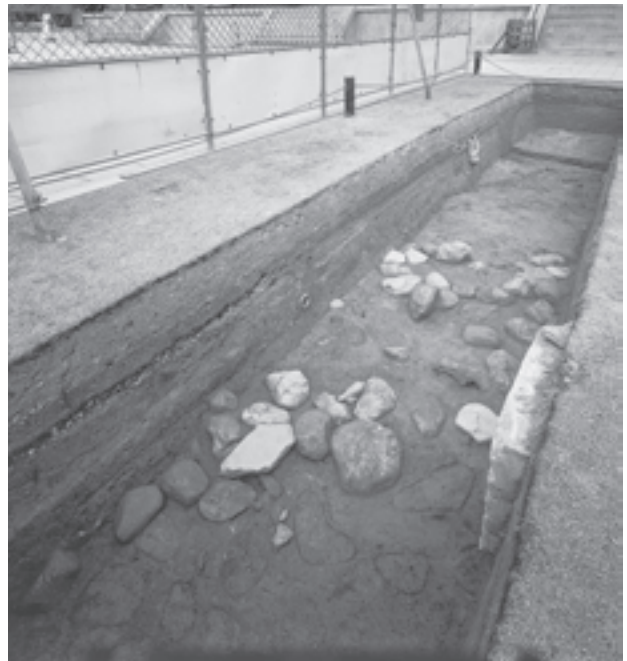
石敷SX2990 粘質土の整地土層上に径15～40cmほどの河原石を据えている(図200)。石が残存していたのは調査区南半部だけであり、そのほかは石の抜取穴を検出した。石敷は調査区全面にひろがっていたことになる。石

図200 A区石敷SX2990検出状況(南東から)

は地面から10～20cmほど突出し、石の間隔も密なところとまばらなところがみられる。石敷の上面は必ずしも平坦面ではなく、稜線を上面にしたものもある。

石敷SX2990とSX2993は、検出面の標高や整地層の状況が一致することから、同時期の遺構であろう。整地層と地山との間には遺構はみられないことから、この石敷は薬師寺創建期の遺構であると考ええる。同種の遺構は、興福寺金堂前庭にもみられる。

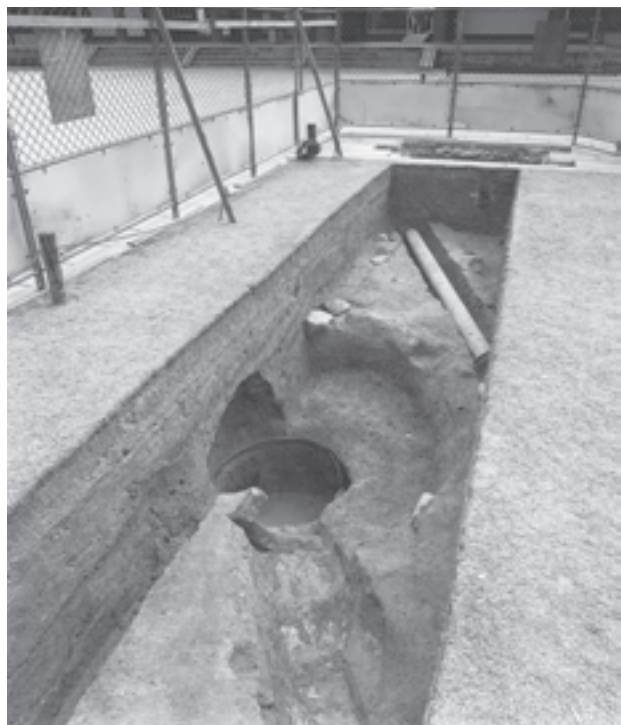
井戸SE2991 平面円形を呈し、上下二段掘である(図202)。上段の穴は径2.7m、深さ0.75m、下段掘方は径1.0m、深さ0.7mをはかる。上段の井戸枠は壊されているが、三和土に似た材質の井戸枠が埋土に<sup>たが</sup>投棄されていた。下段掘方の上端と下端には竹製の箍が残っており、木桶を据えていたのであろう。下段掘方は細砂の透水層(地山)を掘り抜いている。井戸の埋土からは瓦質土器や近世の陶器片などが出土しているため、近世以降に廃絶したと考えられる。

図202 B区井戸SE2991完掘状況（北西から）
