# 旧高梁尋常高等小学校校舎 の建築調査

**はじめに** 奈良文化財研究所は2011～2012年度に高梁市からの受託で市指定文化財・旧高梁尋常高等小学校校舎の建築調査をおこなった。高梁は岡山県西部の山間部にある城下町で、南流する高梁川の東岸に城下町があり、町の北側には現存天守では城下との比高差がもっとも大きいといわれる備中松山城のある臥牛山がそびえる。旧高梁尋常高等小学校は城下町の旧武家地に当たる向町に位置する。明治37年（1904）に建築された洋風の校舎で、昭和47年（1972）まで高梁北小学校の現役の校舎として使用され、学校の統廃合により役目を終えて昭和53年（1978）から郷土資料館として活用されている。残っているのは教員室や講堂などの管理部門を用途とする本館部分で、一般教室は現在図書館の敷地となっている南側や福祉会館となっている北側に接続していたが、すでに取り壊されている。岡山県内には重要文化財に指定されている遷喬小学校（真庭市）、津山中学校（津山市）をはじめ、比較的多くの明治の学校建築が残る。高梁市内にも当校舎のほか順正寮（明治29年；県指定史跡）、吹屋小学校校舎（明治33～42年；県指定有形文化財）が現存する。また、高梁城下町には学校建築以外にも高梁基督教会堂（明治22年；県指定史跡）などの明治の洋風建築が残る。

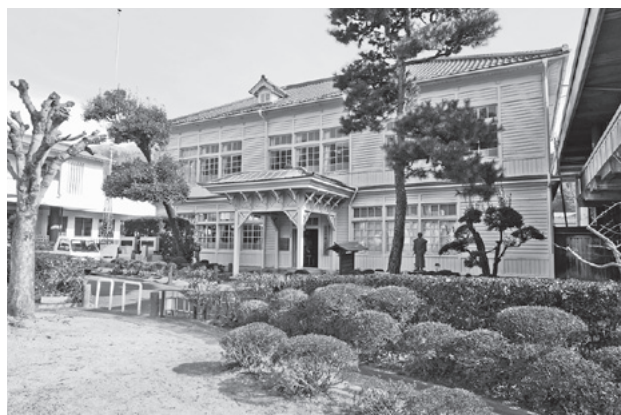
図41 校舎西正面

**建物の特徴** 建物は桁行13間、梁間7間の大規模な木造2階建、寄棟造棧瓦葺で、南北棟の西を正面とし、中央に瓦棒銅板葺、照起屋根の玄関ポーチを張り出す。東西の屋根には2箇所ずつドーマー窓を上げる。1階は玄関、教員室、階段室を兼ねた広間、2階は階段室、講堂としていたが、1階は昭和初期頃と民俗資料館に改装する際に2度にわたって改造されており、現状は階段室を兼ねた広間が南端の階段室と中央寄りの前後2室に分けられている。ポーチを除けば総2階の建築で、1・2階境は蛇腹、軒裏は蛇腹と軒天井による短い軒の出とし、スティックスタイルと呼ばれる柱や楣を外観に現した様式を採用している。ポーチは方杖によって深い軒を出し、方杖や筋違の面取り、栓の表現など細やかなデザインを施す。このあたりは十分に様式を咀嚼していることをうかがわせる部分である。一方、内部は教員室の竿縁天井や講堂の二重折上格天井、内法長押の使用など、和風の要素がごく自然に取り入れられている。瘤出し面取りの二段の石造布基礎に土台を置き、側柱は正面中央の玄関廻りを除き通し柱とする。外観に見える柱は付柱で、隅柱4本のみはやや太くし外側に化粧で見せる。入

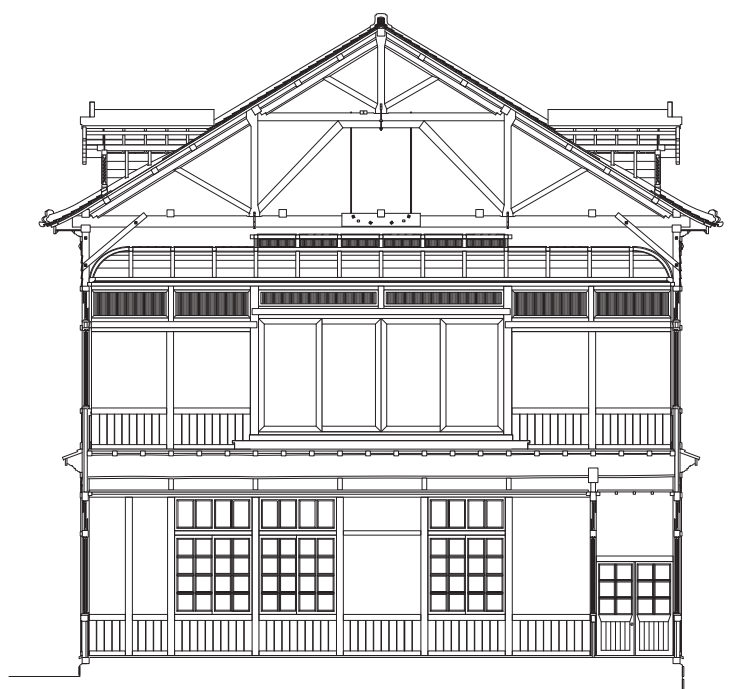
図43 梁間断面図 1/150

念な地業がおこなわれたと見られ、現在も柱の不同沈下  
に起因する変形は規模に対し比較的小さい値にとどまっ  
ている。小屋はクインポストトラスで、桁行約18m、梁  
間約13mの無柱空間である2階講堂にも架かるが、力学  
的に十分な理解にもとづいて設計されており、高梁市に  
よる適切な維持管理の効果もあって建築後100年以上を  
経た現在も概ね健全である。

**構造的な未熟さ** 当校舎の最も特徴的な部分は、2階の  
床組にある。1階内部の間仕切りに関係なく1間置きに  
立てられた前後側柱を梁間全長約13m、成約60cmの床梁  
(大引)が南端の階段部分を除く11通りを繋ぎ、根太を  
載せて2階床を張る。これほどの長大材の使用はあまり  
例がないと思われるが、用材については臥牛山国有林の  
モミが払い下げられて伐り出して使ったという言い伝え  
が地元に残っている。現在ではほとんど入手不可能であ  
ろう。床梁は中間を1階間仕切りの柱で支えられること  
になるが、通常の一般教室の梁間が7m~7.5mである  
のに対し、当校舎の当初1階間取りは北側の教員室が桁  
行5間、梁間6間(約11m)、南側の広間には南端に階段  
があって変則的であるが梁間7間(約13m)持ち放しの  
スパンが2通りあり、木造単材の床梁ではほとんど無謀

とも言える構造を有している<sup>1)</sup>。2階床には早晚沈下が  
生じ、これが階段室兼広間を補強を兼ねた間仕切り柱を  
設けて3室に分ける改造に繋がったと見られる。また、  
教員室内には補強の鉄柱が追加され、おそらく同時に床  
梁と根太の間に飼物をして2階の床の不陸を調節してい  
る。長大な床梁の使用は1階間仕切りの自由度が高い反  
面、結果として不具合が生じた。逆に補強をおこなうに  
あたっても自由度が高く、軽微な補強で100年を超える  
寿命をこの校舎にもたらしたと評価できよう。展示  
のために改装された1階南側の旧広間部分以外は内装を  
含めて実際建築当初の状況が良く残っている。
