# 東院地区の調査

## —第503次

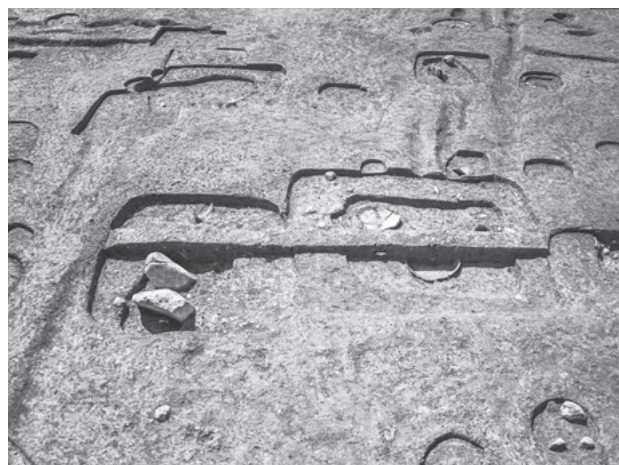
図Ⅲ-6 方形土坑SK19580・南北棟建物SB19585（北から）

**方形土坑SK19580** 調査区中央西寄りで検出した土坑。南北棟建物SB19585の柱穴と重複し、SK19580が古い。東西約2.3m、南北約2.0mで、深さ約20cmである。灰色粘質土で埋められている。須恵器杯B 1点と大型皿A 2点が出土した（図Ⅲ-6）。

**南北棟建物SB19585** 調査区中央で検出した南北棟建物。桁行6間以上、梁行2間で調査区の北へさらに展開する。柱間は約3.0m（10尺）である。柱の掘方が一辺1.5～2mと大きく、掘方の形状が横長のものと正方形に近いものがある。埋土に礫を多く含む特徴があり、柱抜取穴から磚、凝灰岩、根石などに使用された安山岩が出土した。また、南西隅柱の柱穴は一辺約1.0mとやや小さく、柱抜取穴から瓦が多量に出土した（図Ⅲ-7-E）。南妻の柱筋がSB19355の南妻と揃う。

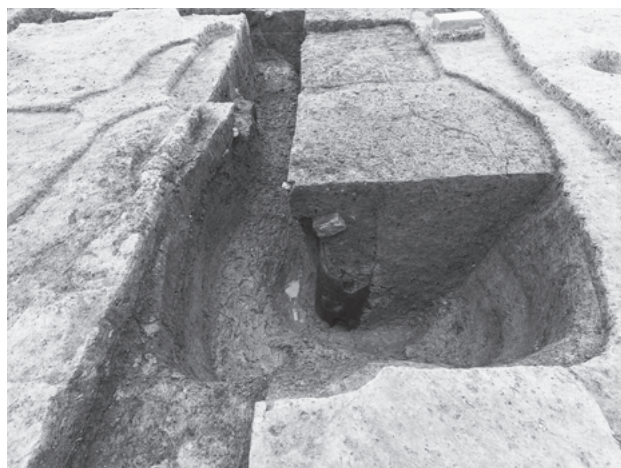
図Ⅲ-8 総柱建物SB19115柱根出土状況(東から)

**総柱建物SB19115** 調査区東南で検出した総柱建物。南北2間、東西3間以上である。南の第423次調査区から続き、調査区の東へさらに展開する。北側柱列の柱掘方は一辺約1.5～2m、深さ約120cmと大きく、埋土に黄色砂質土を含む特徴がある。柱間は約3.0m（10尺）。柱抜取穴からは磚が多く出土し、北側柱列西から3基目の柱穴には柱根が遺存していた（図Ⅲ-8）。柱根は残存長約75cm、直径約35cmで、エツリ穴を穿つ。

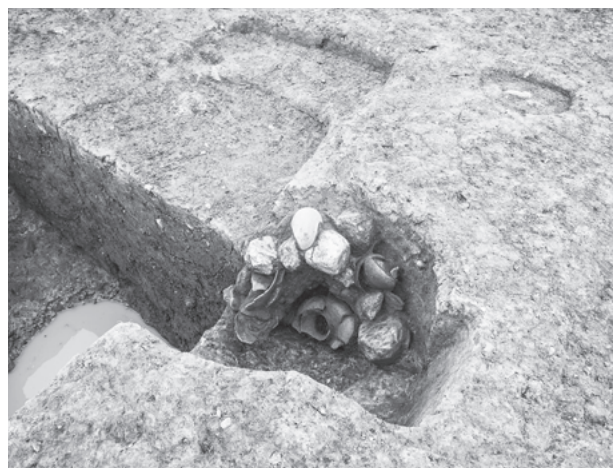
図Ⅲ-9 土坑SK19604土器出土状況(北西から)

**土坑SK19604** 調査区中央南側で検出した小型の円形土坑。径約0.6m、深さ50cmで、土師器甕・壺・椀、須恵器甕と5～30cm大の礫が詰まった状態で出土した（図Ⅲ-9）。古墳時代後期の遺構である。

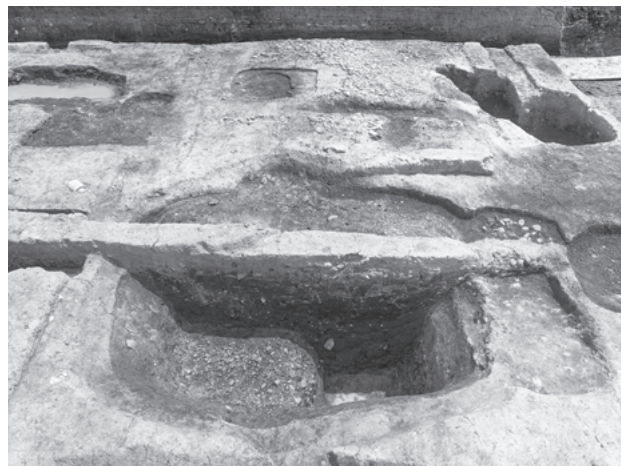
図Ⅲ-10 大土坑SX19605（西から）

**大土坑SX19605** 調査区中央東側で検出した大型の土坑（図Ⅲ-10）。二段の掘り込みがあり、上段は南北約3.5m東西約2.7mの隅丸方形で、深さ80cm、下段は土坑南

寄りに南北約1.2m、深さ60cmの掘り込みをおこなう。下段の埋土には植物質などの有機質遺物を多く含み、下段が埋まった後、上段底面に砂層が堆積する。この砂層上に、黒色粘質土で一気に埋め立てた状況が認められるが、埋め立ての最初の段階にあたる黒色粘質土最下層から、北宋銭ほか銭貨11枚が出土した。銭貨は標高65.30～65.40mの範囲から出土し、出土位置も近接するが、複数枚が連なる様相は認められず、ばらまかれたような状況を示す。最上層の掘方埋土は茶褐色粘質土で礫を多く含む。これら各層の埋土および有機質遺物については自然科学分析を依頼中である。(小田裕樹)

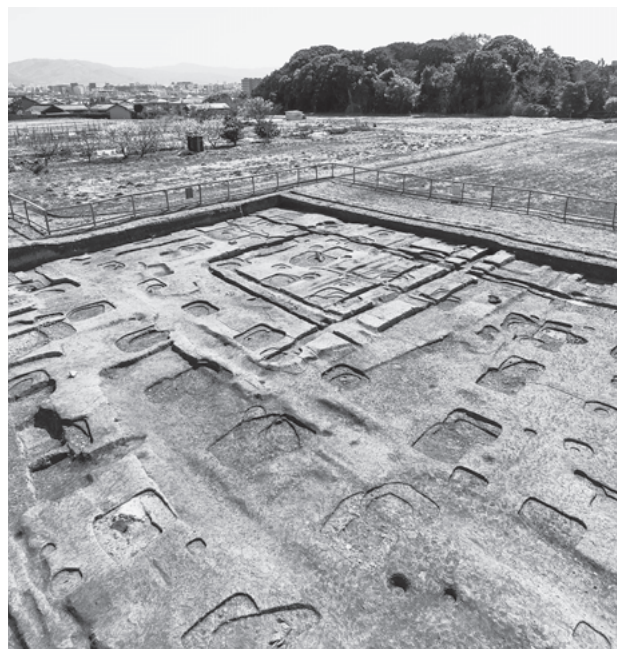
図Ⅲ-15 回廊SC18916・SC19600（北西から）

**東院地区における単廊による区画** 回廊SC18936・SC19600は掘立柱の単廊である。梁行約6.0m（20尺）の異例の規模であり、同様の単廊は東院3期（4期までおよぶ可能性がある）の中核施設を囲む回廊SC19112・SC19113のみである。また、東院5期の中核施設を囲む回廊SC19050も梁行は約3.0m（10尺）であるが掘立柱の単廊である。これらから、東院地区の中核部では3期以降、規模や位置を変えながらも、掘立柱の単廊で区画する施設が建てられていたことがあきらかになった。これは、複数回の建て替えにも関わらず、掘立柱の単廊で囲まれた空間が継続的に使用されたことを示し、3～5期の中核施設群と6期遺構群との連続性を示唆する。「楊梅宮」以前に東院地区では「東院」や「東院玉殿」の存在が考えられており、これらの施設群の構造や性格を考える上でも重要な手がかりになると考えられる。
