# 江戸時代中期における 北口本宮富士浅間神社の 中興とその意匠

**はじめに** 奈良文化財研究所では2014年度より2ヶ年計画で、山梨県富士吉田市に所在する北口本宮富士浅間神社の建造物調査をおこなっている。古来より富士遥拝の地であった境内には、本殿（元和元年（1615））、東宮本殿（永禄4年（1561））、西宮本殿（文禄3年（1594））や18世紀中頃に建てられた数多くの建造物群が建つ。

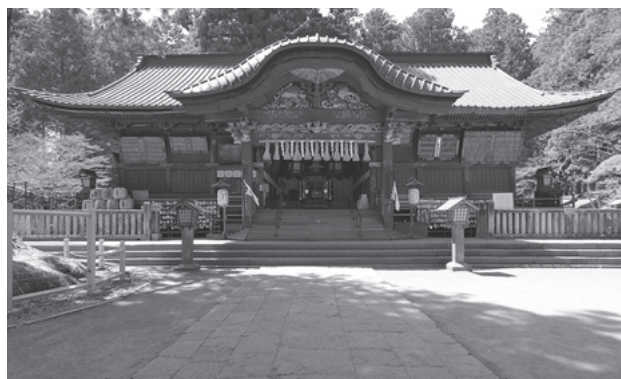
図78 拝殿正面

**境内の再整備と村上光清** 村上光清（1682-1759）は江戸小伝馬町の葛籠商で、父は富士講5世月心である。父を祖とする村上派を拡大し、光清派を確立し、大名貸しなどで築いた私財を、北口本宮富士浅間神社の社殿修復に投じた。本殿、東宮本殿、西宮本殿の修復をしたほか、幣殿・拝殿（図78）、神楽殿、手水舎、随神門、福地八幡社本殿、社務所、手水舎（図80）、諏訪神社拝殿などを

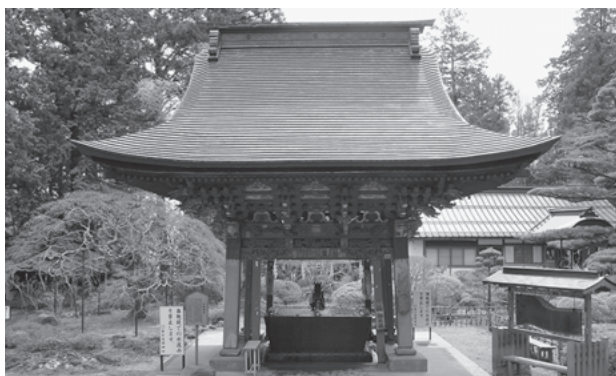
図80 手水舎正面
