図面・写真

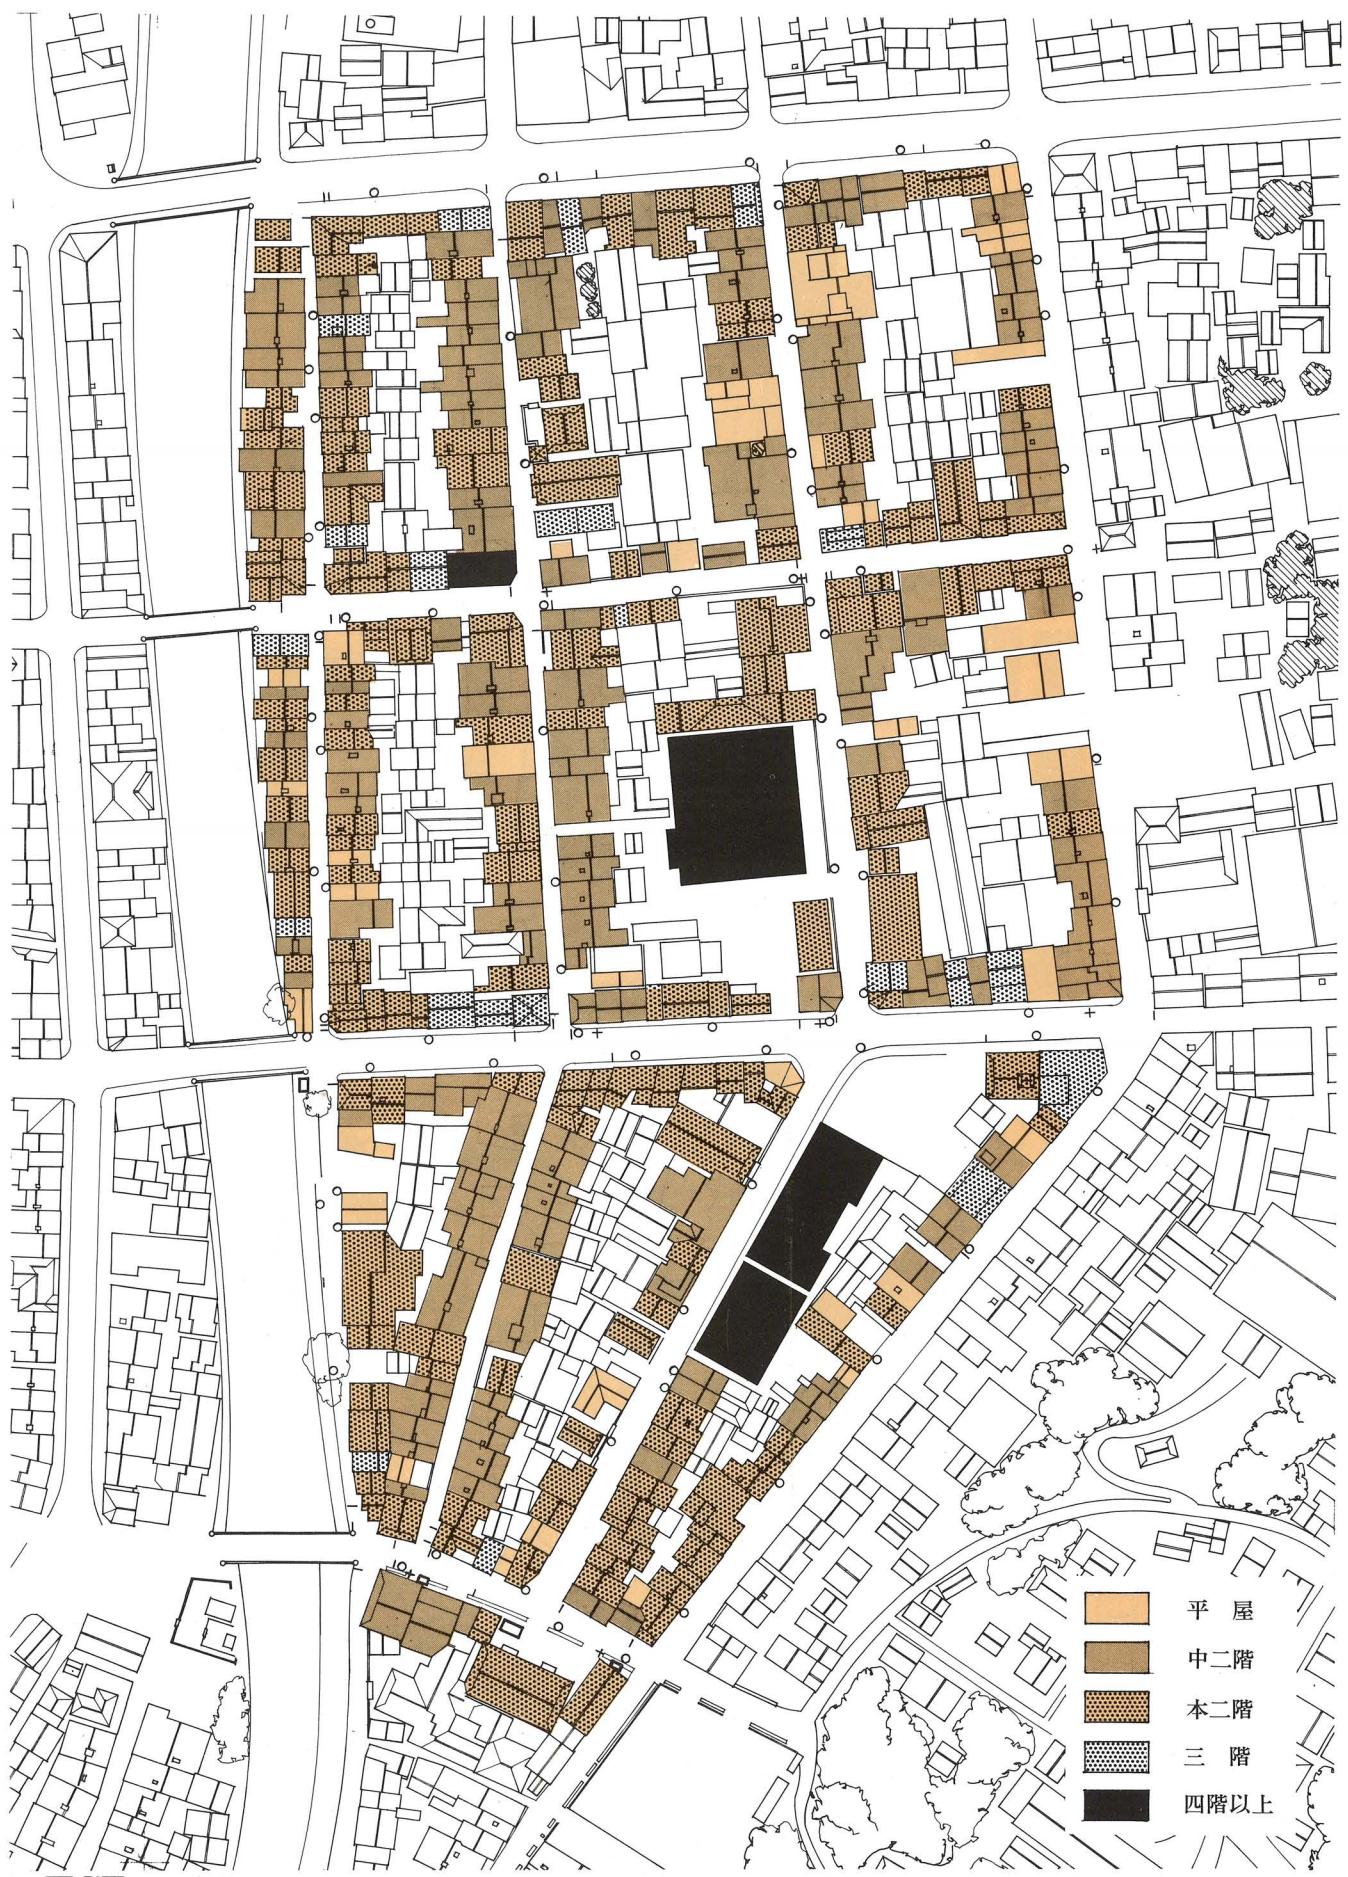
4 建物階数別分布図

○電柱 +案内板 -交通標識 □秋葉社

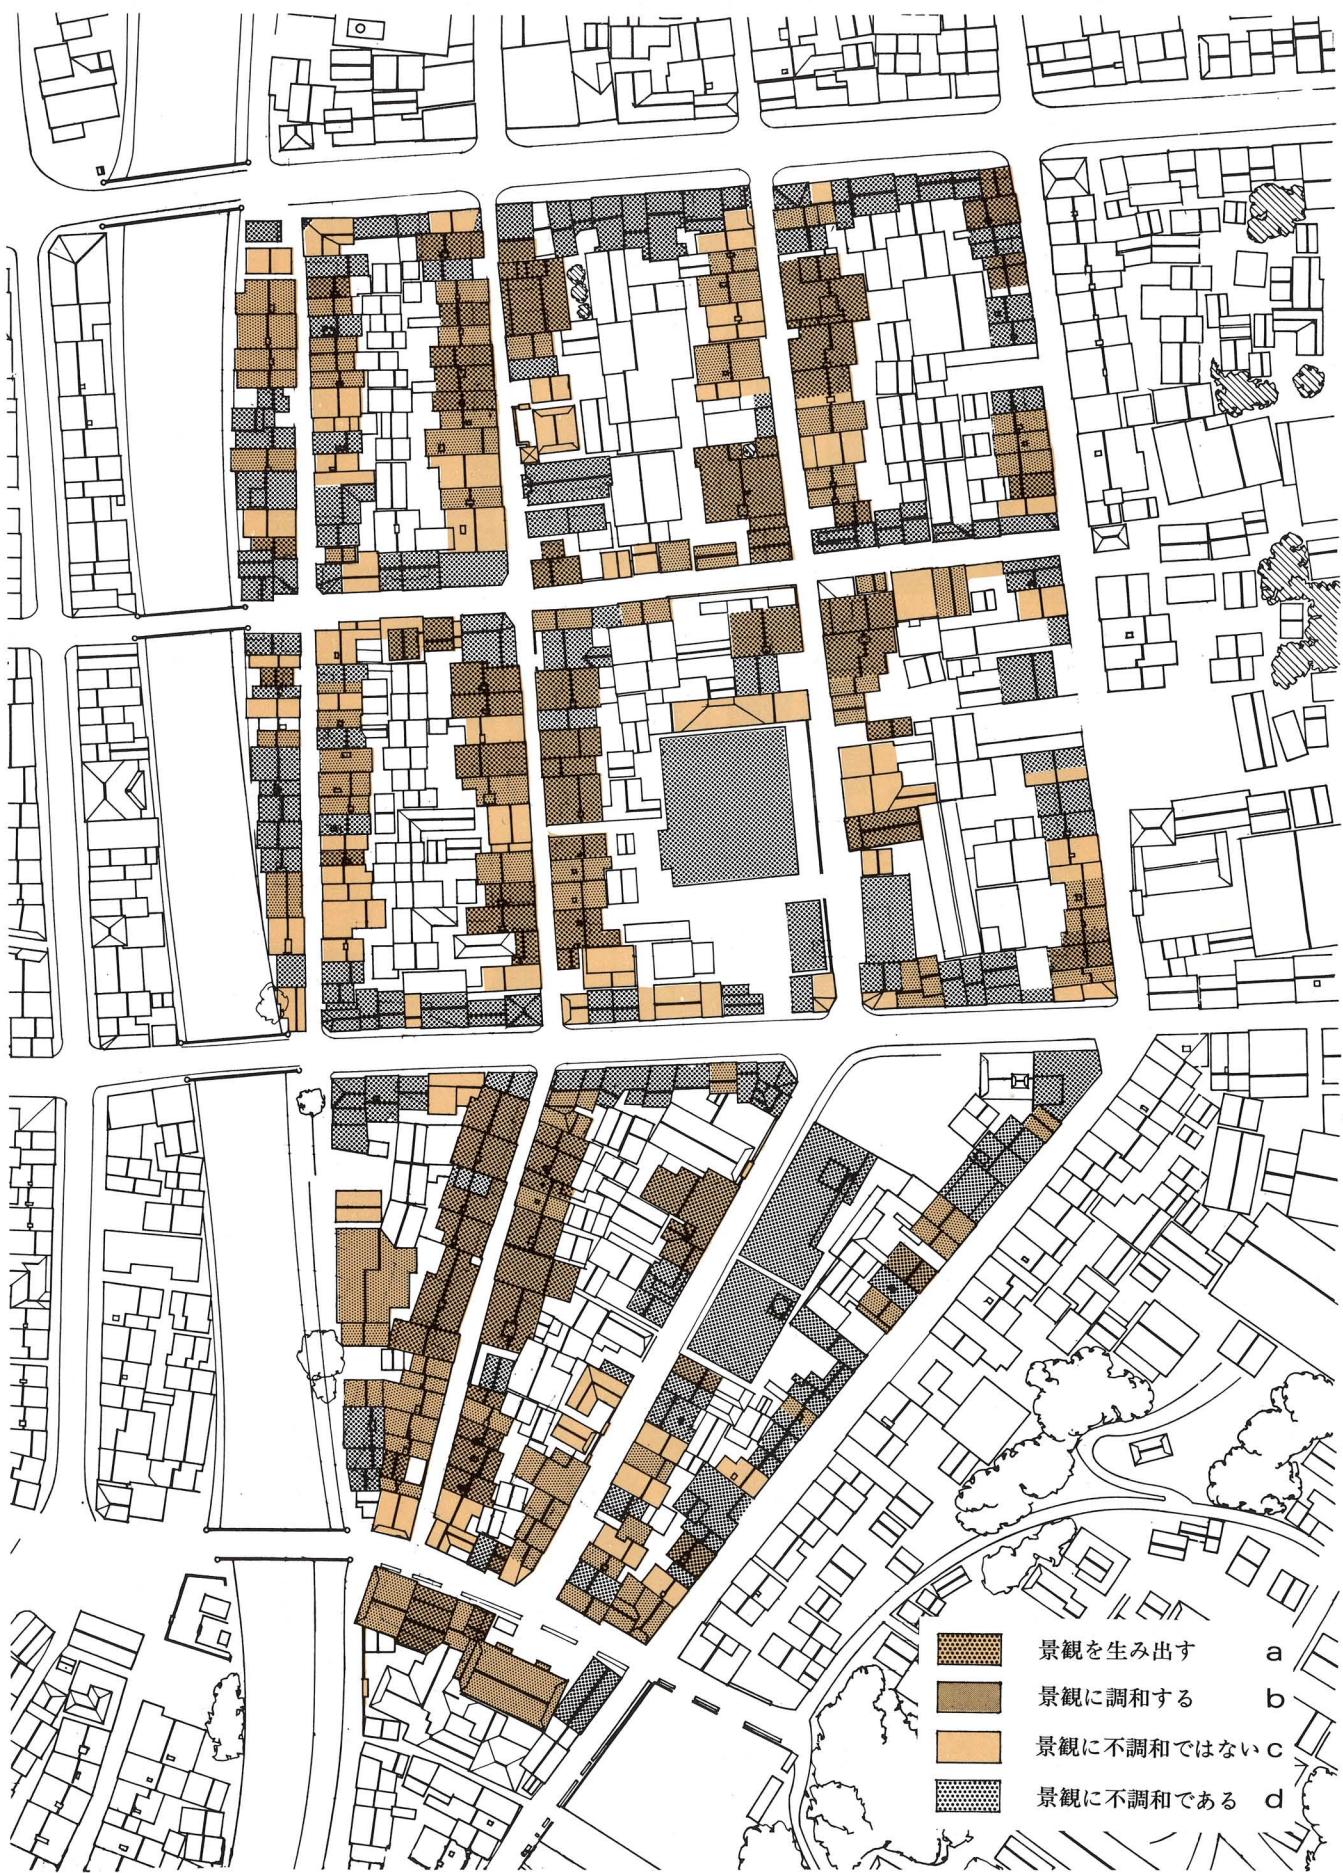
5 建物正面様式別分布図

建物の古・新	正面の保存等の状況
a	古	良好
b ₁	古	やや改造あり
b ₂	やや新	良好
c ₁	古	改造大
c ₂	新	伝統形式による 新形式
d	新	新形式
