# 残された資料からたどる飯盛城跡の姿

大東市 産業・文化部生涯学習課  
李 聖子

## 1. 石垣測量調査

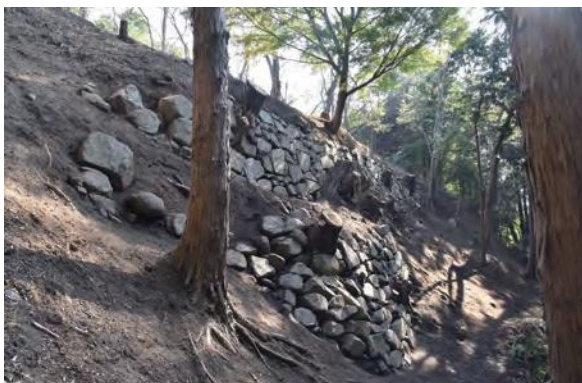
写真5 石垣 6・7

### 2) 石垣 6・7 (写真 5～写真 8)

位 置：Ⅲ郭の曲輪 15 西斜面

規模・構造：長さ約 22 m・最大高約 2.5 m、使用された石材約 400 石

構築当時の天端と根石が現存し北側の一部が段築状となっている。裏込めは確認していない。

特 徴：比較的大きな石材が用いられ、間詰石は少ない。

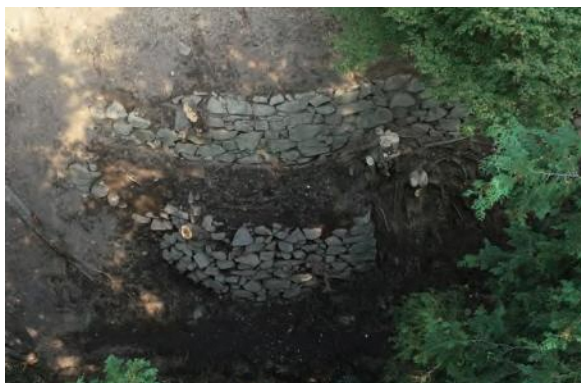
写真6 石垣 6・7 上空から

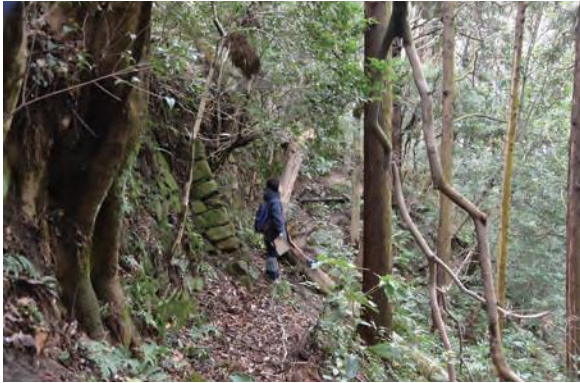
写真10-1 石垣69

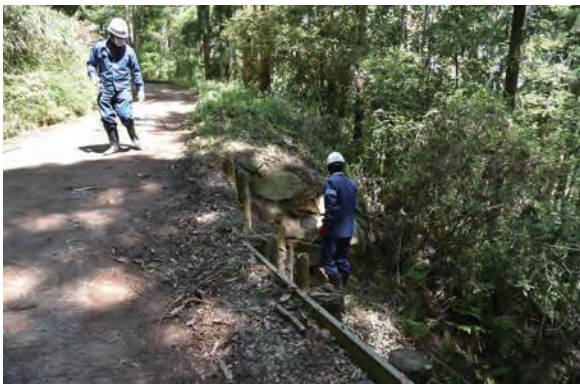
写真11-1 石垣94付近
