## Ⅳ 奈良時代の遺構

左京八条三坊九・十・十五・十六坪遺構配置図

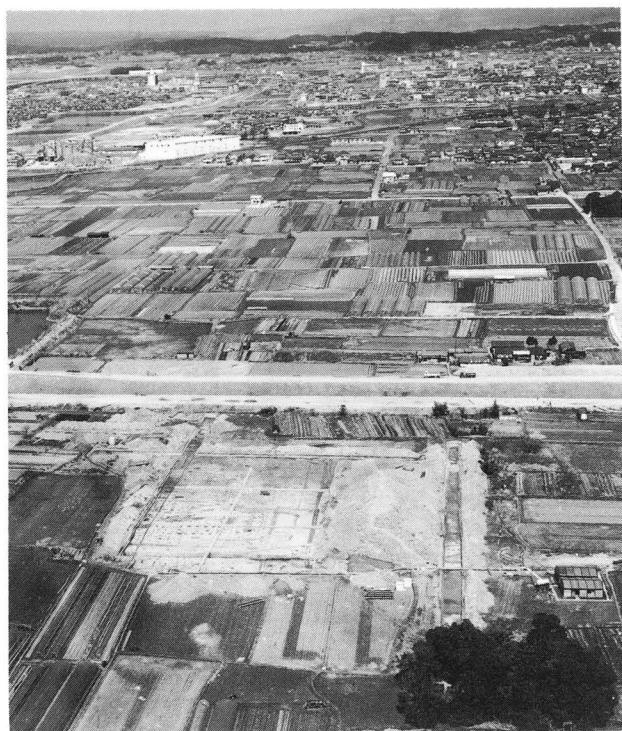
調査地域は左京八条三坊内の東北4町を占める九・十・十五・十六坪にあたり、坪と坪の間の小路の交叉点を中心に住宅、寺院などの遺構を検出した。主な遺構は九坪の中央を南北に貫流する堀河と坪境いの小路および道路状遺構とその側溝、九・十坪を中心に掘立柱建物90棟余と井戸9基、十五坪の寺院建物跡などであり、これら平城京時代の遺構と重複して弥生時代の小河川、溝、土壇、小ピット群を検出した。

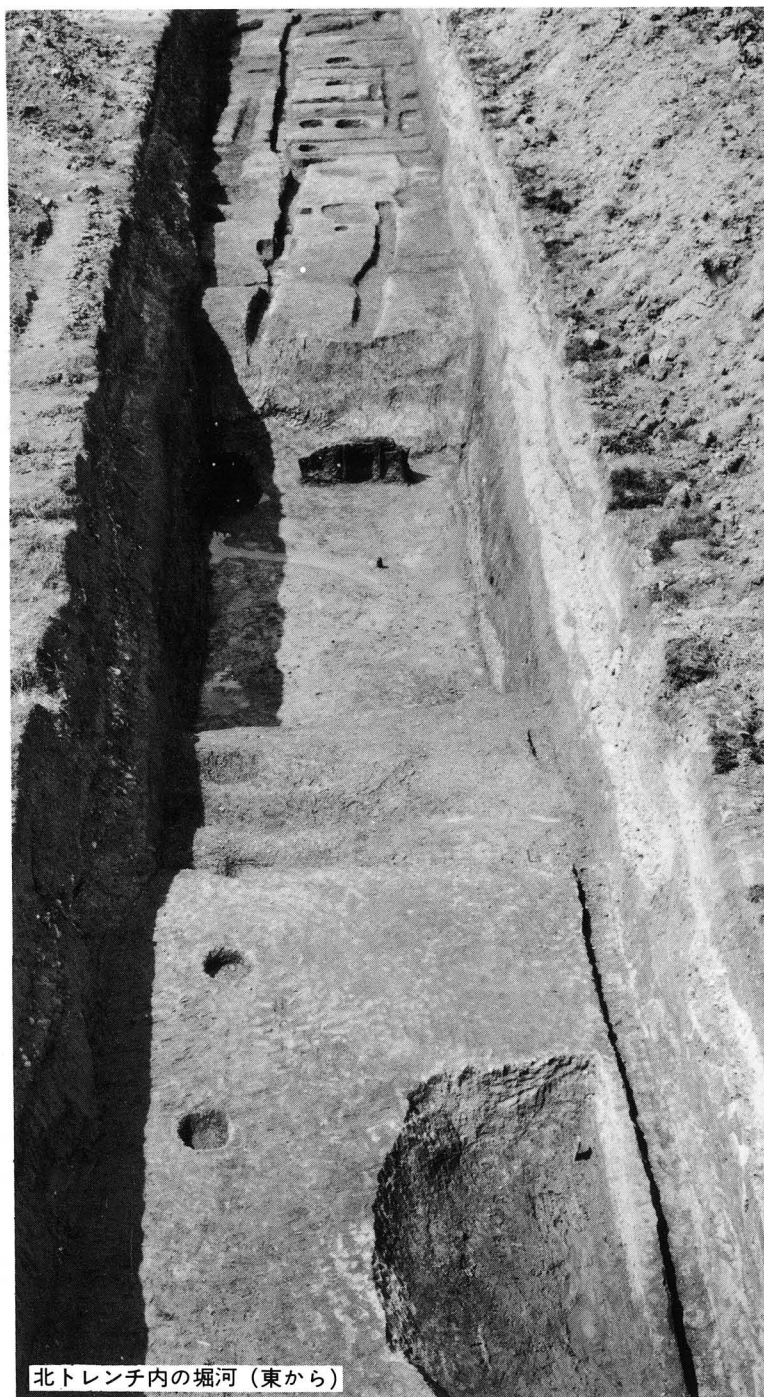
北トレンチ内の堀河（東から）

**堀河** 発掘区西北の東西トレンチ2箇所から、九坪の中央を北から南に縦断して流れる堀河 S D 1300を確認した。堀河は当初、幅約10m、深さ 1.4mの素掘りで、のちに幅約 6 m にせばめてシガラミによる護岸を行なっている。河底はほぼ平坦で、両岸とも急傾斜の掘込みとなる。東岸の上端は河沿いにある幅 3 m 程の浅いテラス状のくぼみにつながっている。堆積層は両岸近くは粘土層、中央部は砂層で、砂層はシガラミを設けて護岸を施した以前とその後の堆積層の二層に大きくわかれる。上層砂層の下部および下層砂層からは木簡をはじめとして木製遺物、土器、金属器などの多量の遺物が出土した。

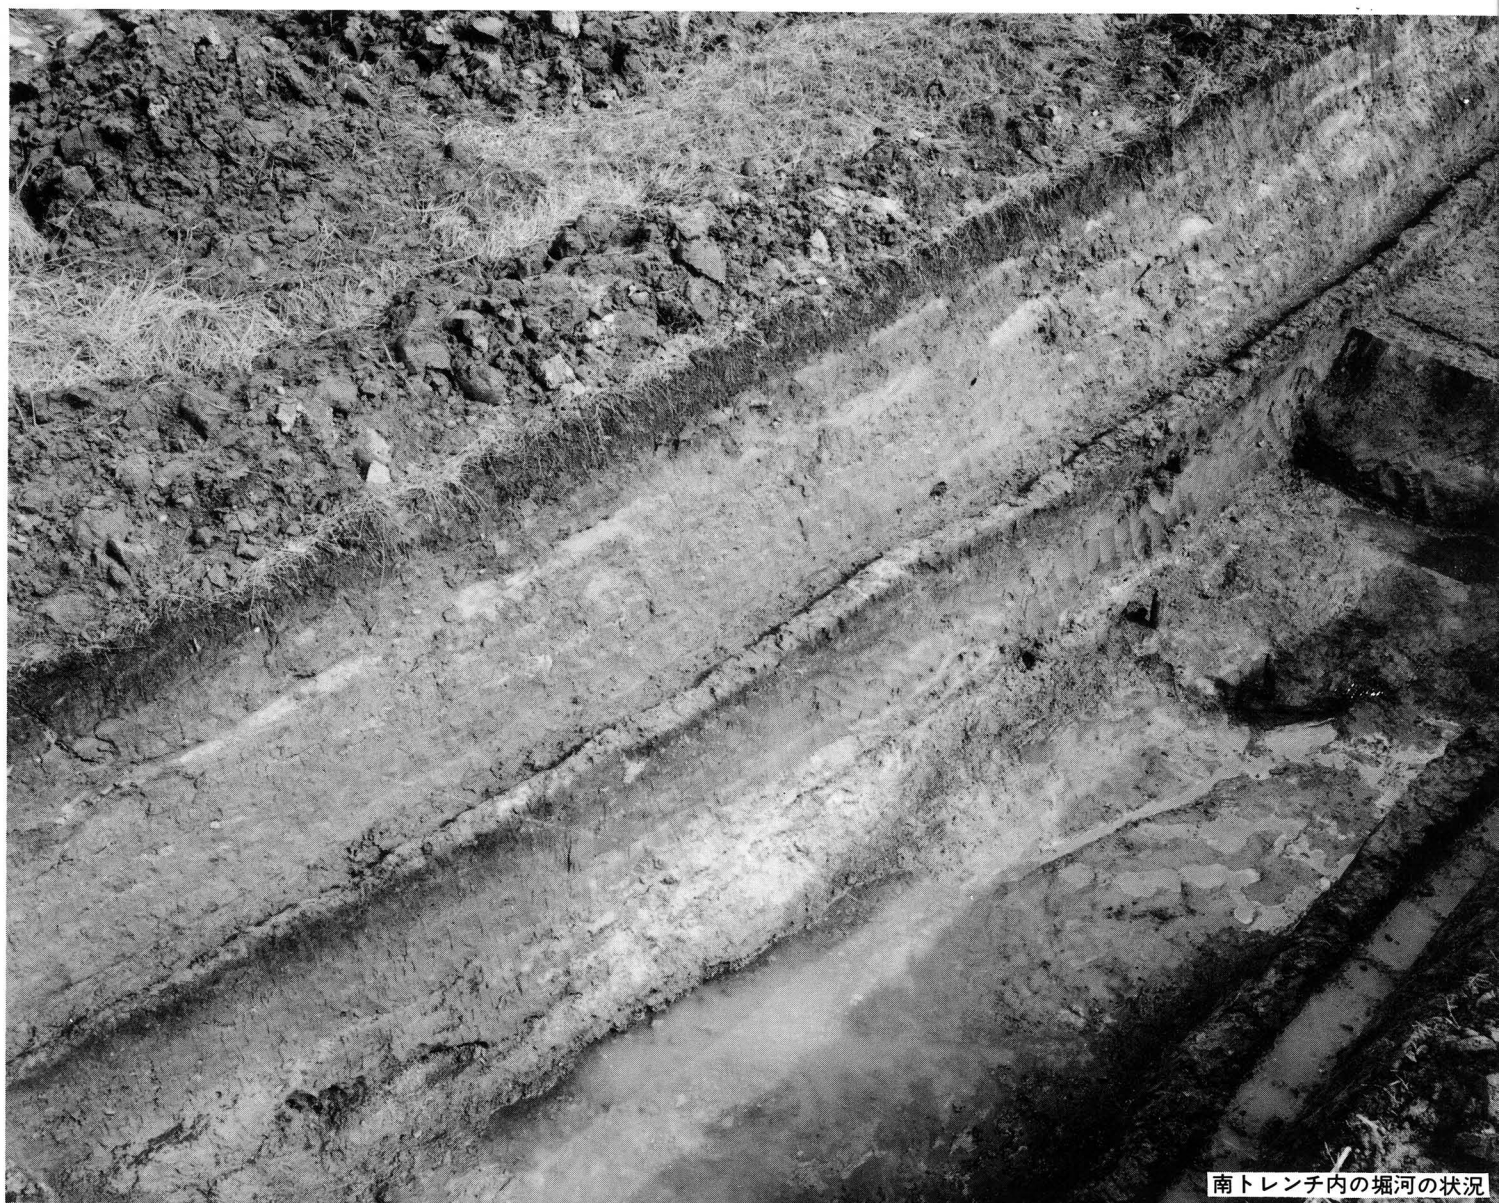
南トレンチ内の堀河の状況

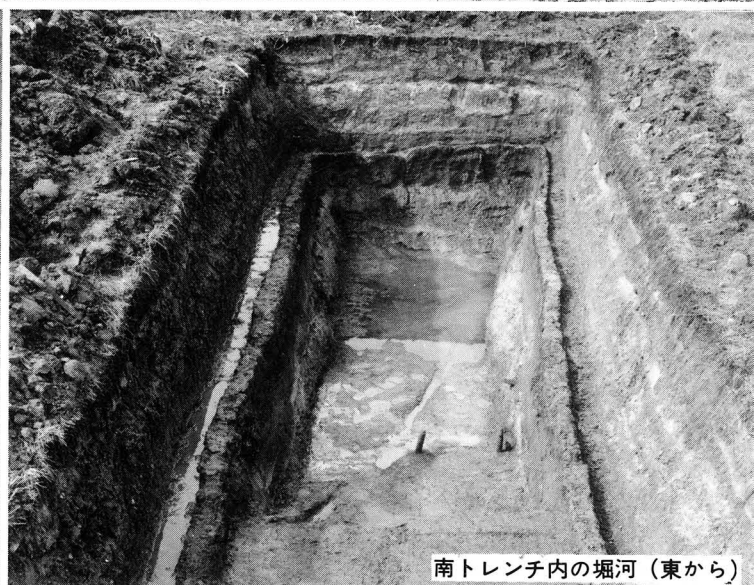
南トレンチ内の堀河（東から）

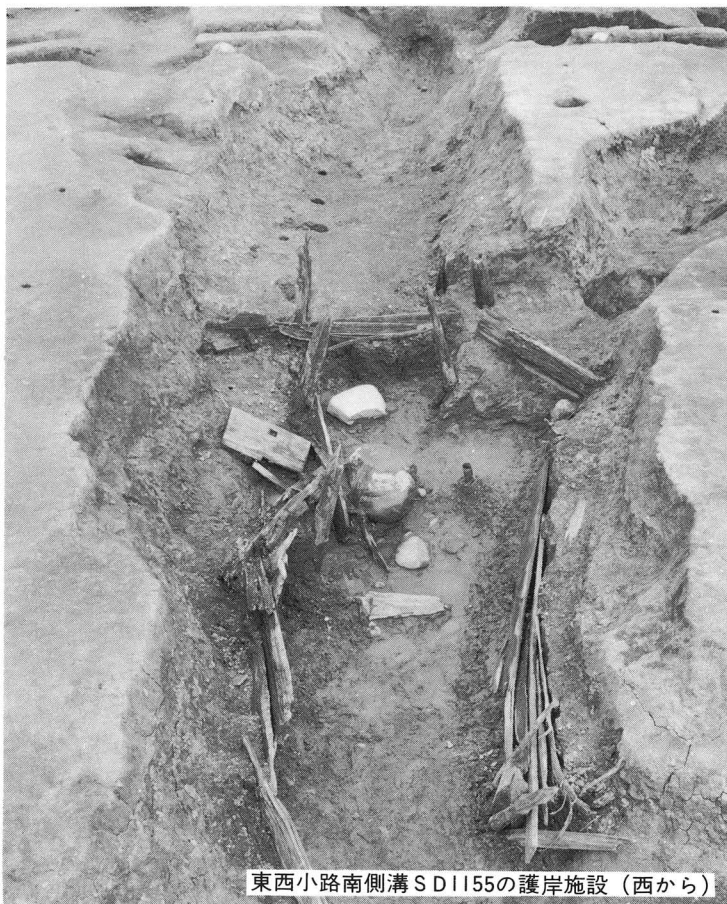
東西小路南側溝 SD1155 の護岸施設（西から）

**暗渠（SX1165）** 東西小路と南北小路の交叉点で東西小路の南側溝にかかる木製暗渠である。全長3.1m、幅1.2m、開口部高さ0.5mで、南北小路の軸線よりやや西に寄る。構造は、直径15cm、長さ1mの杭を溝両側に五本ずつ対向してならべ杭外側に土留めの横板を重ねて側壁とする。天井は杭に10cm角の枅穴を穿ち、角材を差渡し、これに天井板を9枚ならべたものである。さらに天井板の上に0.6m程の盛土をして暗渠を形成している。暗渠の西端から西へ6mの区間の両岸には暗渠と同幅の護岸用側壁が設けられる。なお当初は暗渠ではなく橋をかけていたらしく、北岸に接して橋桁を受けたと考えられる2個の礎石がある。

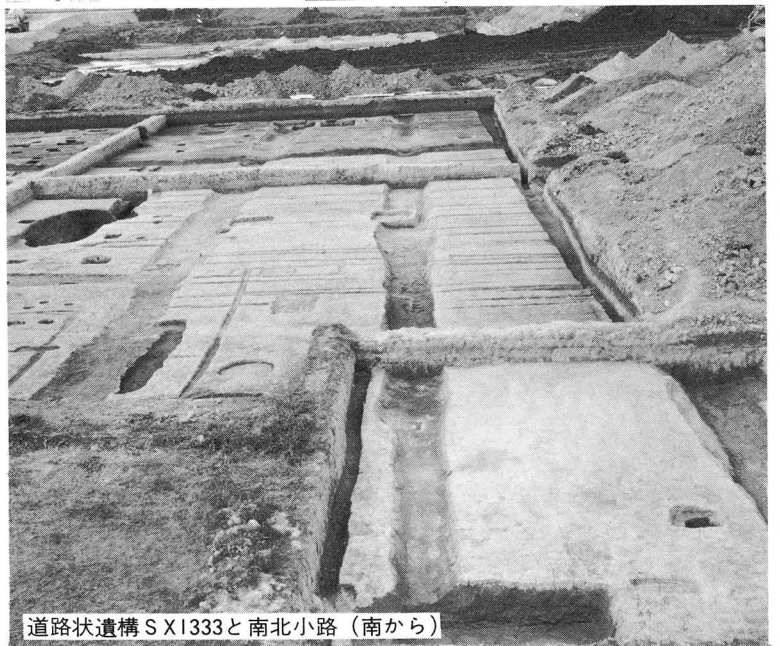
道路状遺構SX1333と南北小路 (南から)

**南北小路 (SF1331)** 十・十五坪境の小路で道路両側に側溝 SD1330・SD1334 をともなう。東側溝は幅 2m、深さ 0.6m で、北に流れ、北端では当初西北方 45 度の方向に折れて暗渠 (SD1166) となり、のちに暗渠は廃されて直進して東西小路南側溝に流入する。西側溝は幅 1.0m、深さ 0.3m 程で北流して東西小路南側溝に流入する。両側溝の心心距離は 6m。西側溝の西側には九坪の場合と同じく道路状遺構がある。これの西側を限る南北溝 SD1334 は幅 1.5m、深さ 0.2m あり、北流して東西小路南側溝に流入する。道路状遺構上の 2 箇所には道を仕切る形で 2 つの柱穴が東西にならぶ。

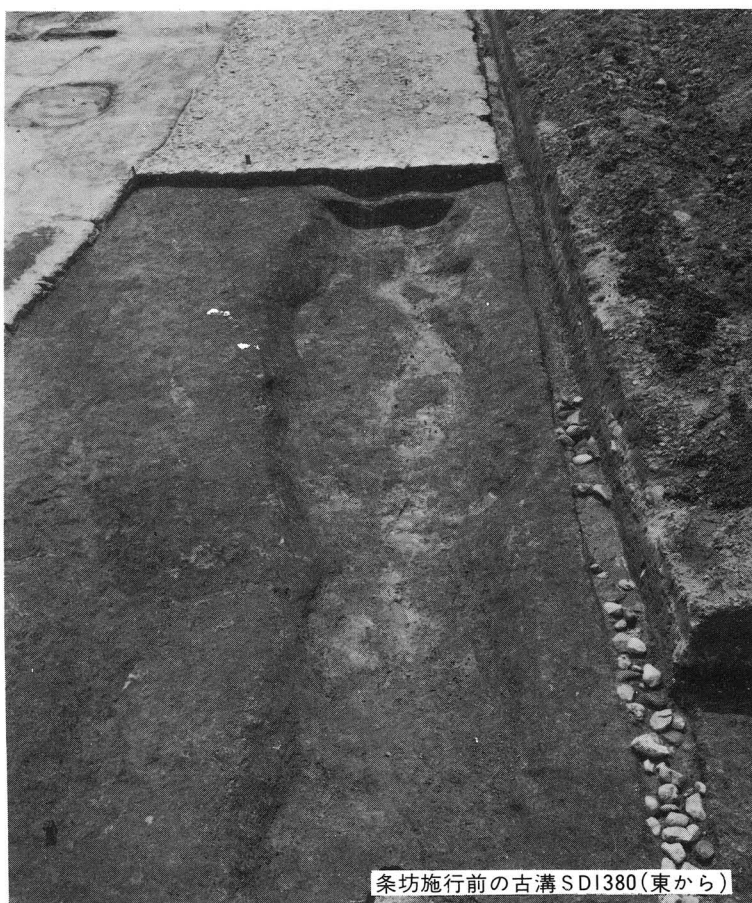
条坊施行前の古溝SD1380(東から)

このほかに南北小路SF1331を横切って十坪と十五坪にわたる東西溝（SD1380・SD1390）が2条ある。南側の溝SD1380は南北小路および道路状遺構西側溝より古く、遺物はきわめて少ない。北側の溝SD1390は東西小路の南約10mの位置にあって十五坪内ではやや曲折するが十坪まで続き、小路側溝の西方30mで止まる。南北小路側溝と併存したとみられるが、出土遺物から奈良末のものとみられる。

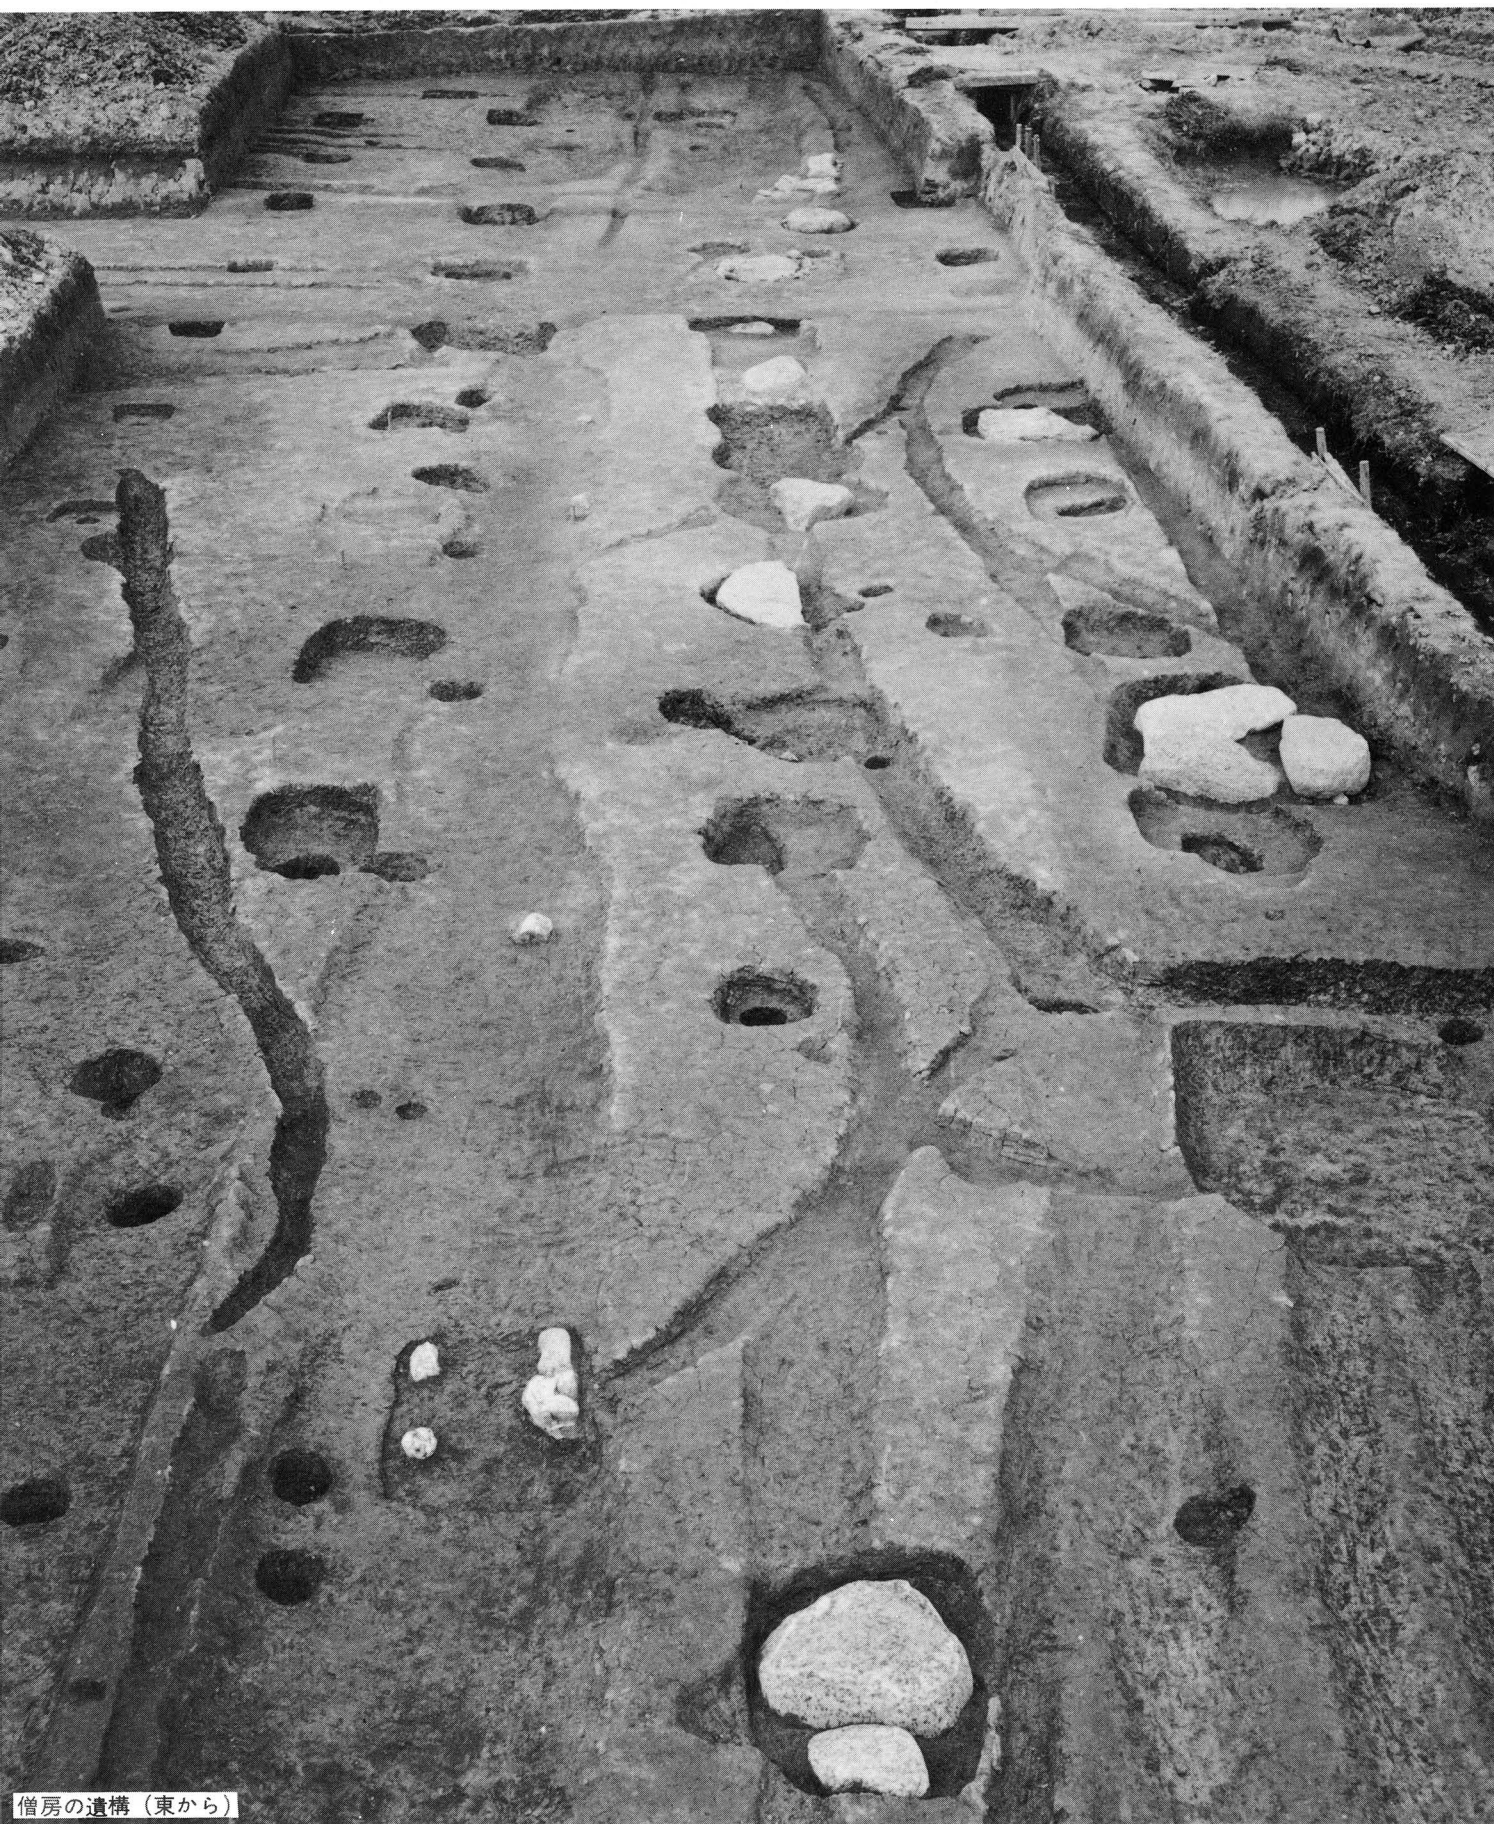
僧房の遺構（東から）

**僧房SB1401・SB1402** 講堂の西北方にある。SB1401は桁行8間、梁行4間、南北廂付き東西棟掘立柱建物で、柱間寸法は7.5尺等間である。講堂の中軸線の対称位置に東僧房の存在が推測されるが、今回は調査が及ばなかった。SB1402はSB1401に重複してSB1401の廃絶後につくられた礎石建物で、礎石および礎石抜取痕跡を10個所検出したが、規模形式はあきらかでない。礎石列の南側にある雨落溝と東西溝SD1390との関係から礎石建物に変わったのは奈良時代後半頃とみられる。

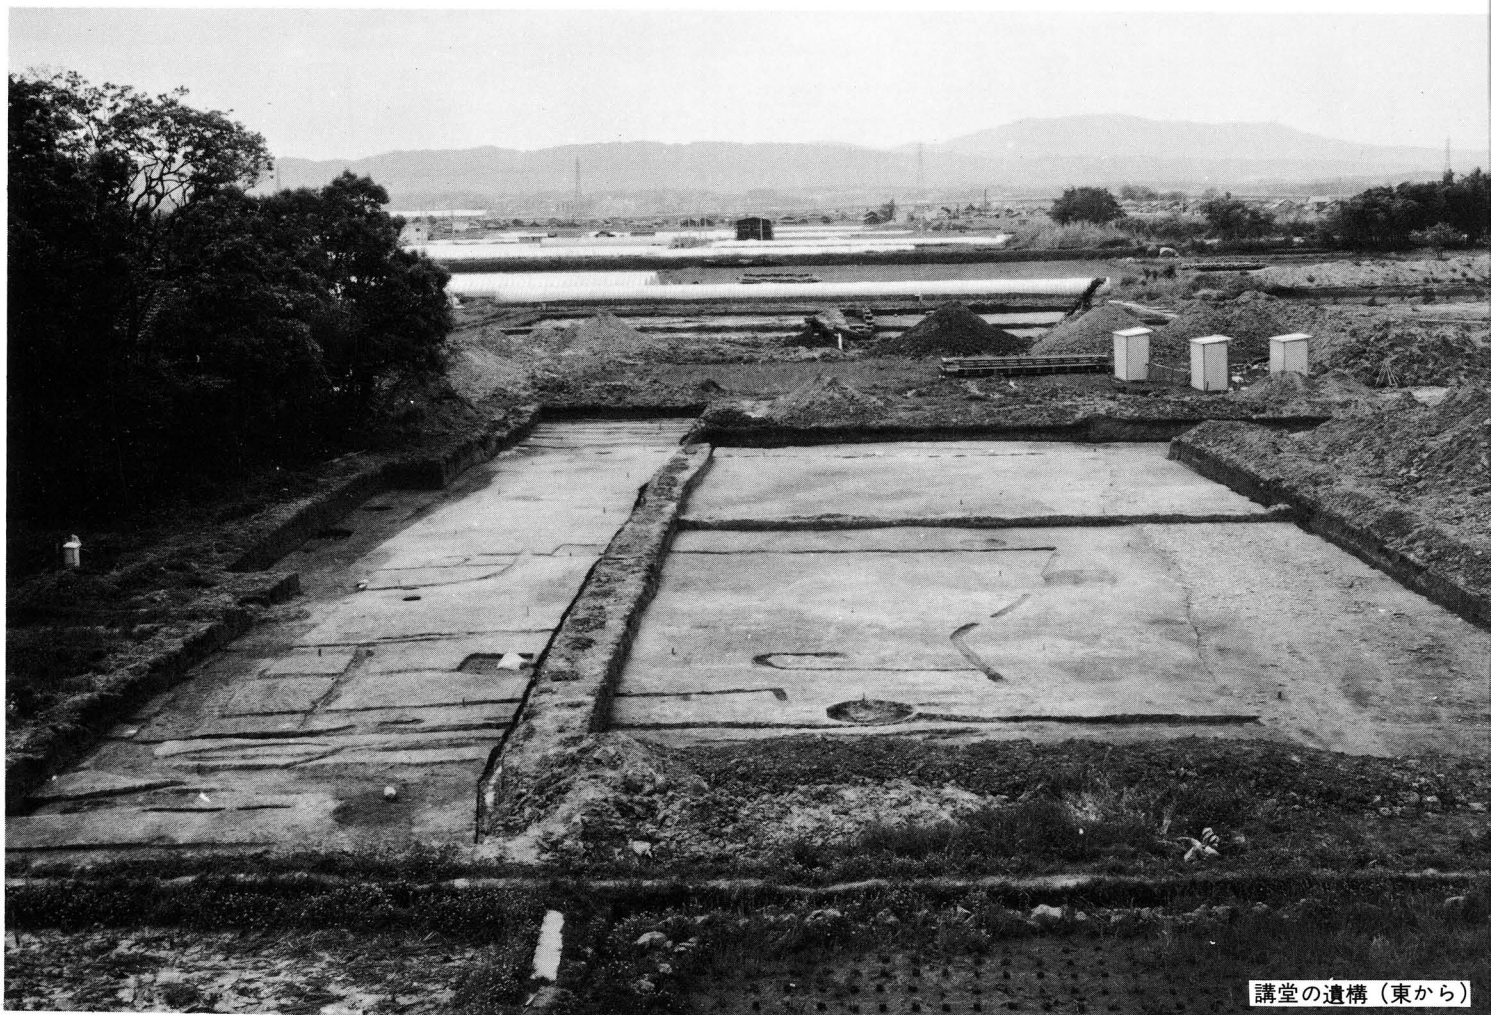
講堂の遺構（東から）

**講堂SB1400** 基壇周辺に瓦を敷きつめた状態で検出したが、瓦敷きを除去して側溝を検出した。基壇南北幅は16m（54尺）、東西幅は29.5m（100尺）で、基壇の築成は地山上に直接土盛りしたものようであるが、礎石痕跡は残存せず、建物の平面規模は判らない。

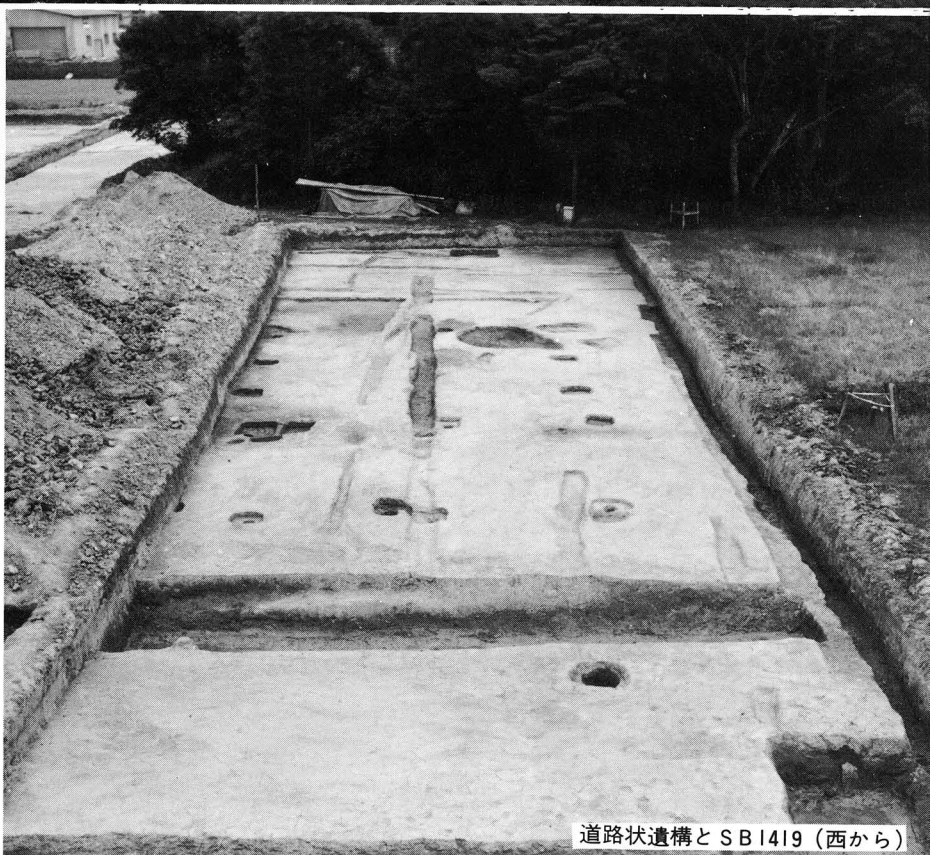
道路状遺構とSB1419（西から）

**建物SB1419** 講堂基壇の西南方にある梁行2間、桁行2間の南北棟の掘立柱建物で柱間は梁行9尺、桁行9尺である。

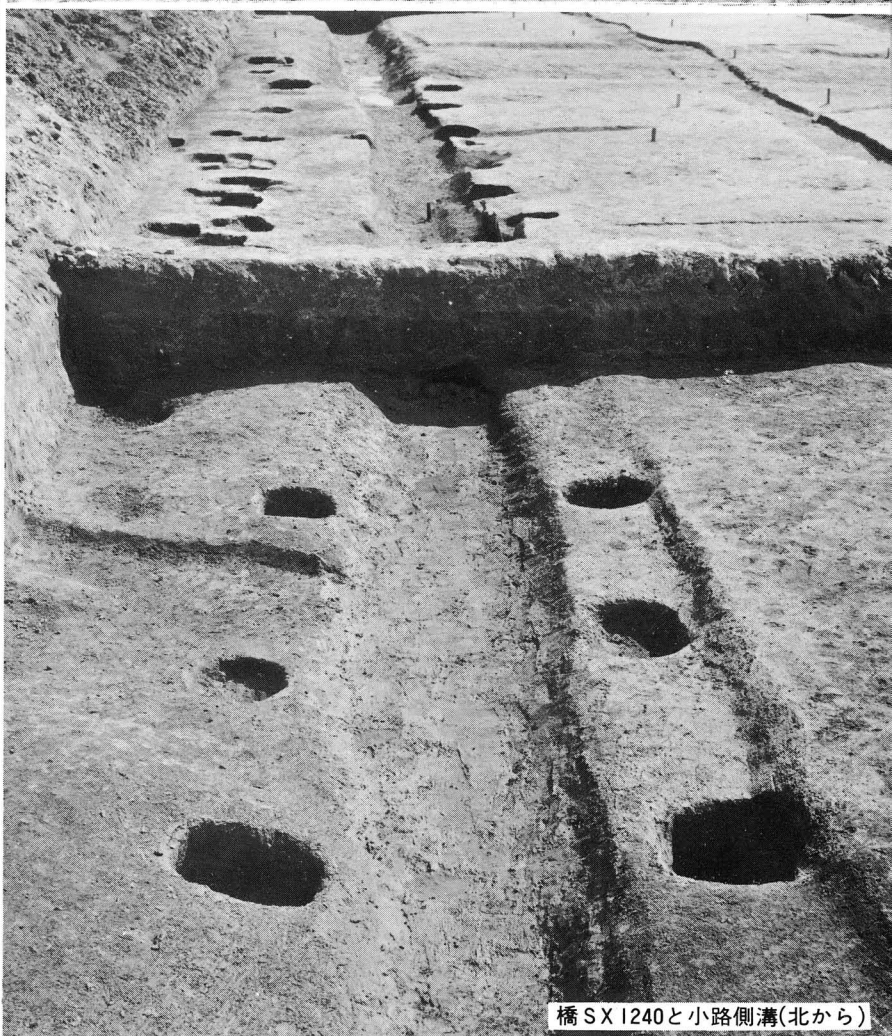
橋 SX I240と小路側溝(北から)

十六坪内方で検出した7棟の建物のうち、規模がわかっているのは3棟に限られるが、規模、柱間寸法などは九坪の建物と共通する小型建物が多い。幅5 mのトレンチからの所見ではあるが、建物の密度は九坪より低いようである。なお、南北小路東側溝にかかる木橋SX1240の北側にある東西溝SD1285は坪内を仕切る宅地割の溝である可能性が強い。
