# AR・VR技術を応用した鞠智城跡整備の一例 ―城門遺構について―

山口 裕平

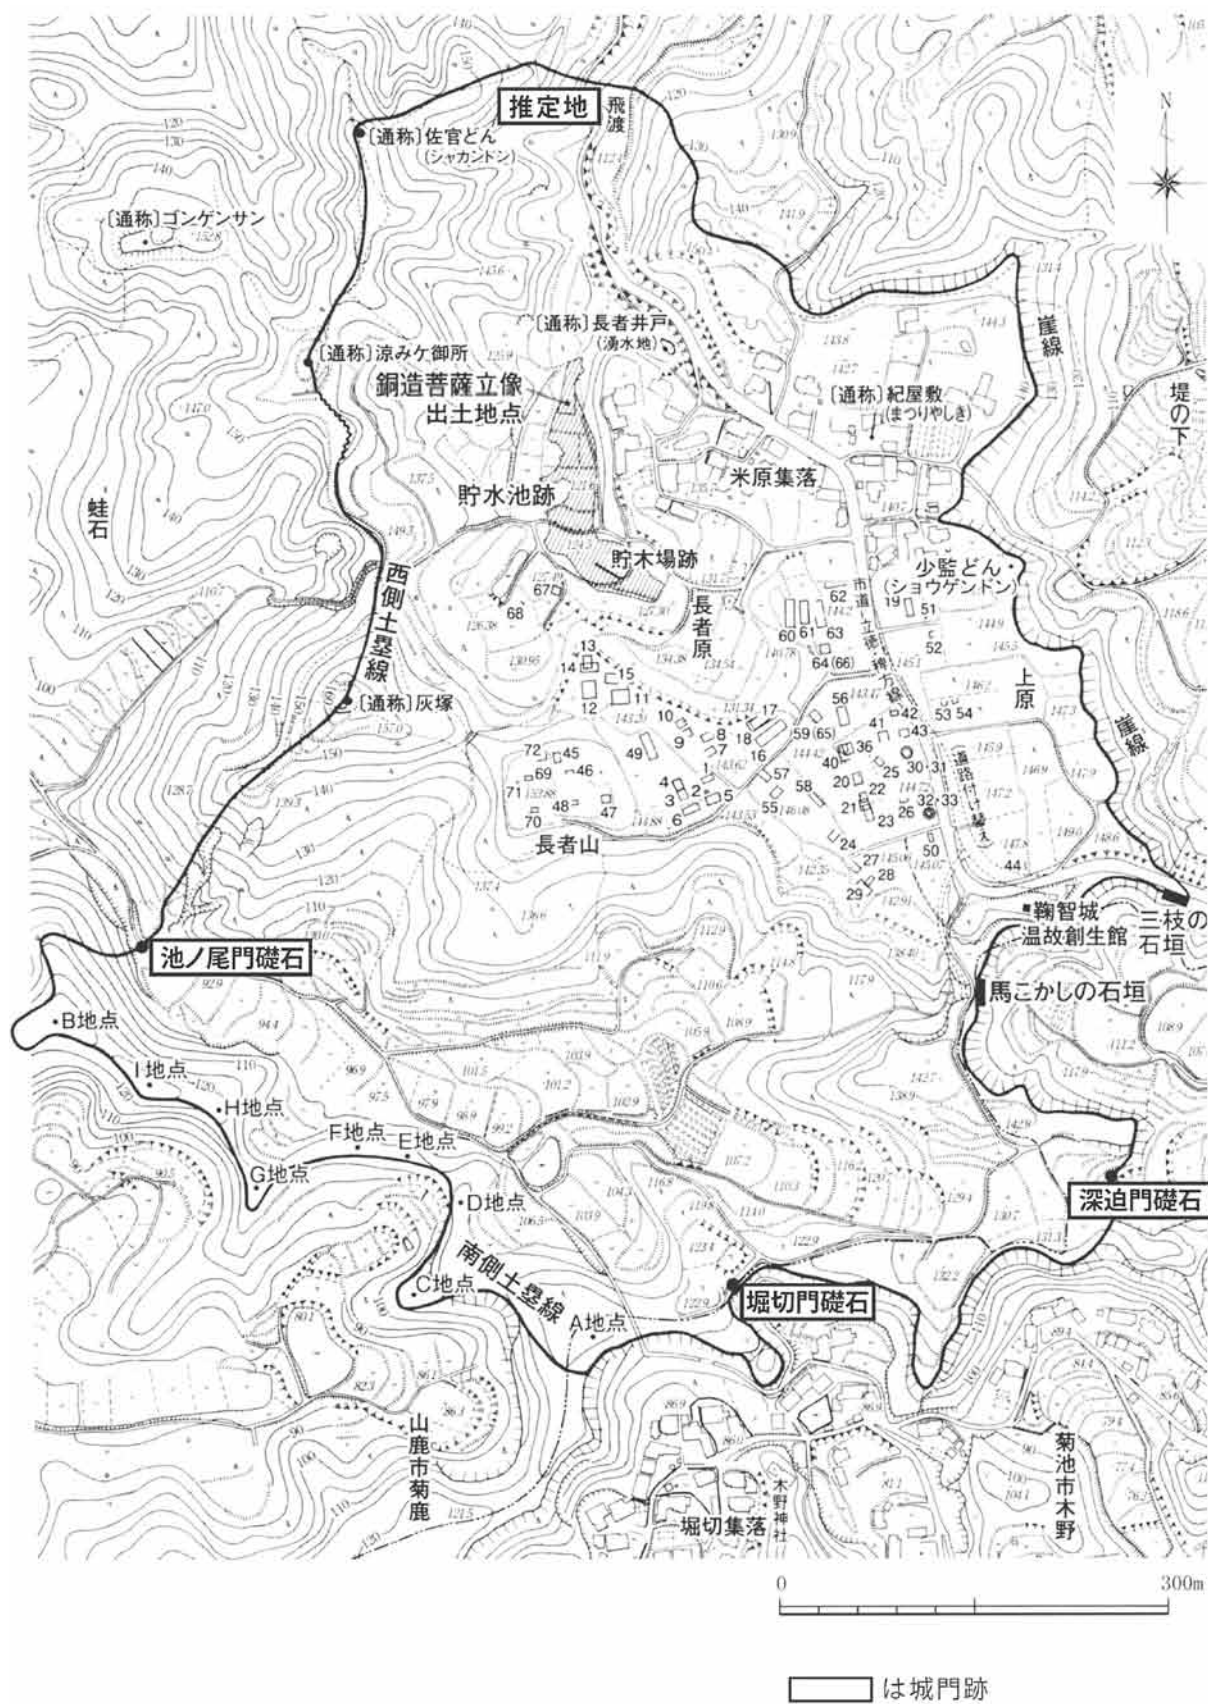
第1図 鞠智城跡全体図 (1/6,000)

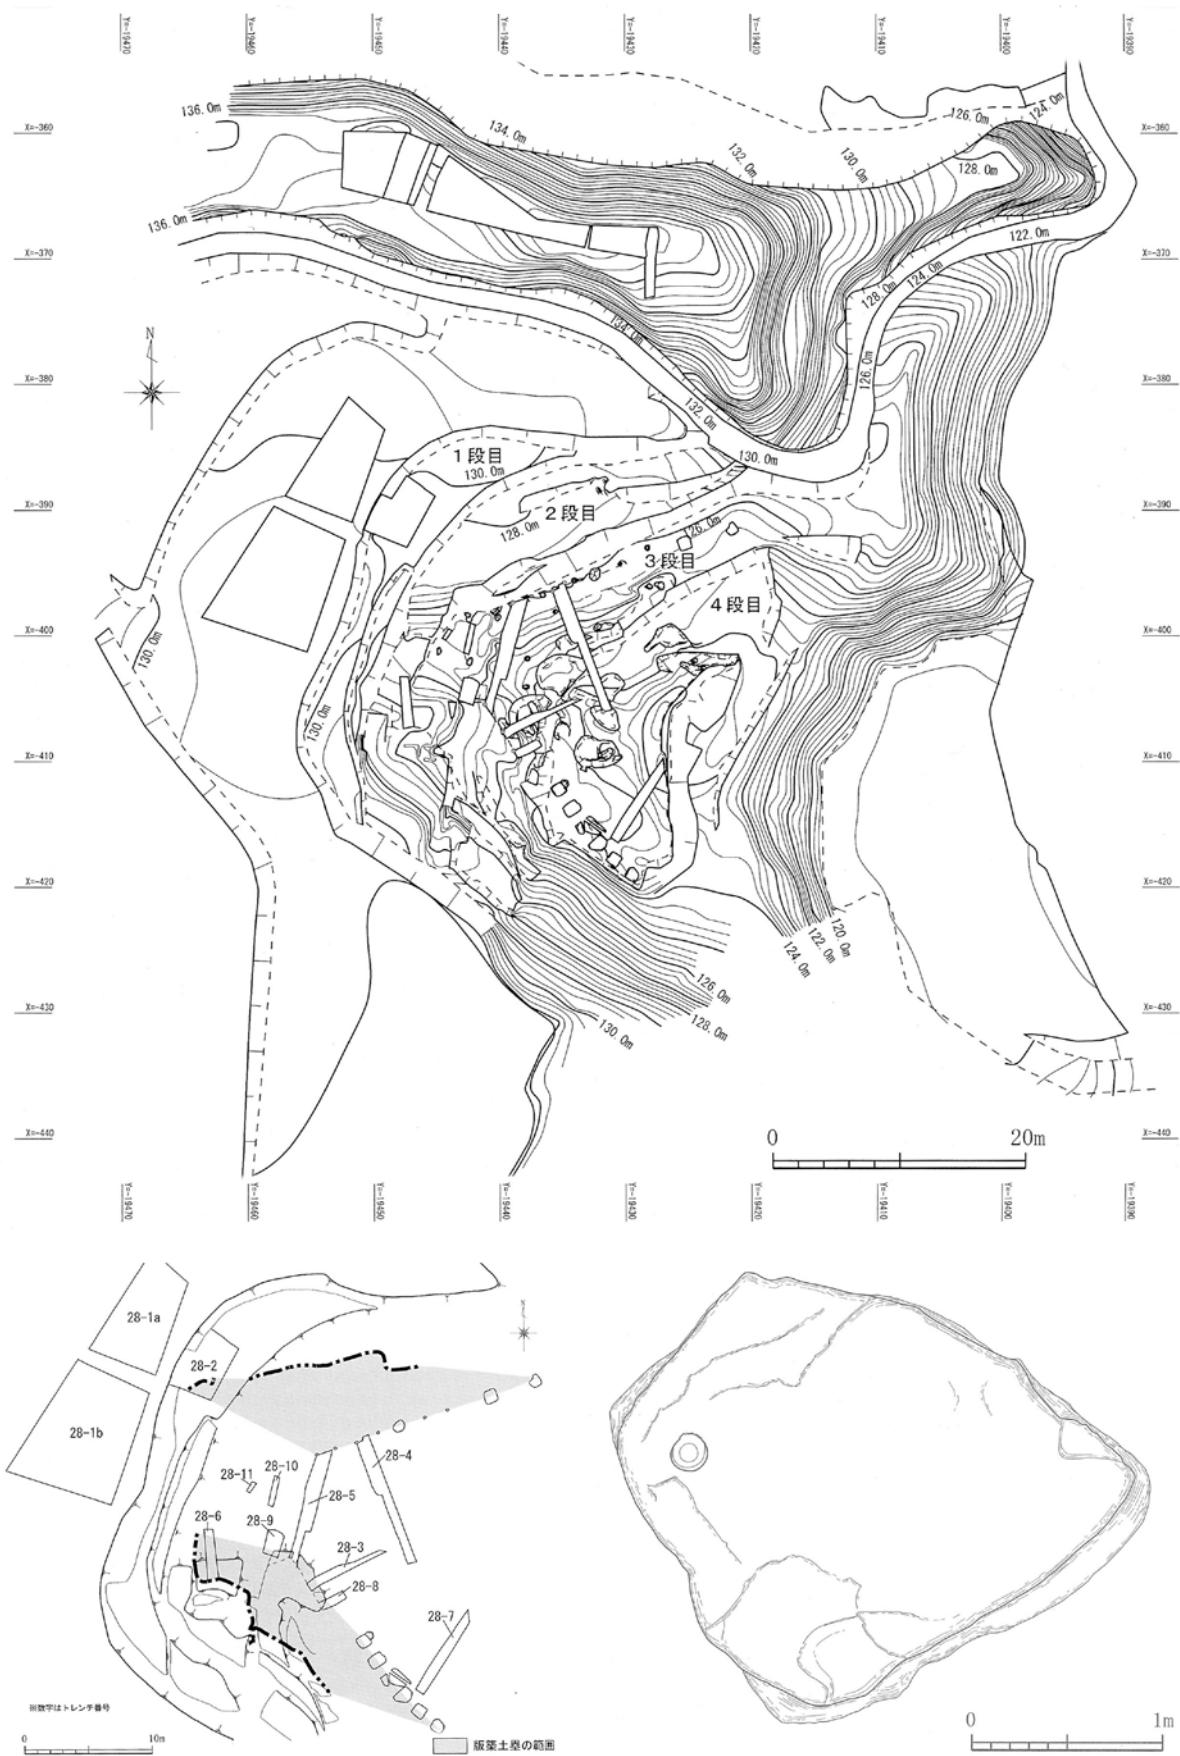
第2図 深迫門跡周辺地形図 (1/600)、深迫門跡唐居敷実測図 (1/40)

外郭線の南東隅に東方向へ開く谷があるが、谷部を塞ぐように深迫門が立地する。門跡の標高は約一二三mである。深迫門跡の発掘調査は、現在まで第一次調査（昭和四十二年度）、第三次調査（昭和四十三年度）、第十六次調査（平成六年度）、第二十八次調査（平成十八年度）の計四次の調査が行われている（熊本県教委一九八三・一九九五、歴史公園鞠智城二〇〇七）。

調査以前は段々畑の耕作地で、そこからずれ落ちたように一つの石製唐居敷<sup>①</sup>が地面にささっていた。地上に露出していた部分にあった軸摺穴が弓道の的のように見えたため、地元に残る「米原長者伝説」と絡めて、「長者どんの的石」と古くから呼び習わされてきた。第一次調査で原位置に近いと判断されたが、第一六次の再調査で関連する根固め石等を確認できなかったため、後世に運ばれたものと判断された。現在は掘り出されて保存処理を施し、覆い屋をかけて屋外展示されている。花崗岩製で台形状をなし、長軸約二六八cm、短軸約二二六cm、厚さ約八〇cmを測る。上面に明瞭な加工痕は認め

られないものの概ね平滑で、端部に近い位置に一つの軸摺穴が穿たれている。縁が二段になり、長径二〇cm、短径一八cmできれいな同心円にはならない。深さは一四cmである。軸受金具等をはめ込んだ痕跡は確認できない。扉構造を片袖式とすることもできるが、実見したところ側面を欠いている可能性があり、後述の堀切門跡の唐居敷のように一枚岩で軸摺穴を二つ備えていたとも考えることができる。掘立柱が沿う割り込みは確認できない。

唐居敷の原位置が判然としないため、城門の構造や規模は明確でないが、谷底の調査では登城道が確認されている。登城道は一部に敷石があり、千鳥状に河原石を敷き詰めた土坑が見つかっている。

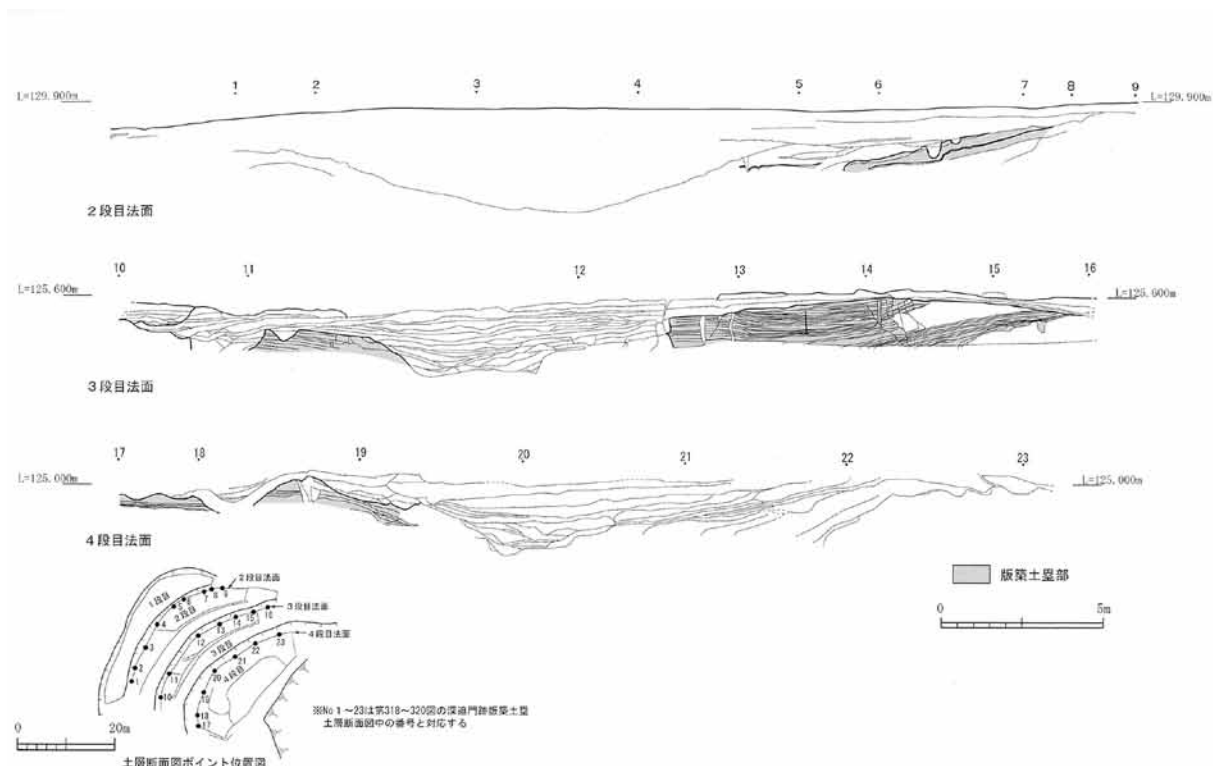
第3図 深迫門跡版築土壁土層断面図 (1/250)

谷底の城門推定地の両側は版築土塁が築かれる。すなわち発掘調査で段々畑の法面の土層観察を行ったところ、互層状の盛土層を確認し、谷の南北において谷幅を狭めるため土塁が存在することが明らかとなった。土塁の裾からは築造時の支柱列が一・八m間隔で検出され、土塁の延長方向及び規模が明確となった。南土塁は西に延び、城門推定地を挟んだ北土塁は北東方向に延び北側尾根の東端部に取り付く。南土塁は部分的に残る盛土から幅約六・七m、高さ約四・〇m、北土塁は幅約一五・〇m、高さ約四・〇mの規模を持つ。いわゆる「内托式」の版築土塁である。また土塁裾部から石列および石敷きを複数箇所で確認したが、その上部を盛土でさらに補強しており完成時に露出していたものではない。よって土塁本体の構築と石列の敷設は一連の工程のものと判断された。

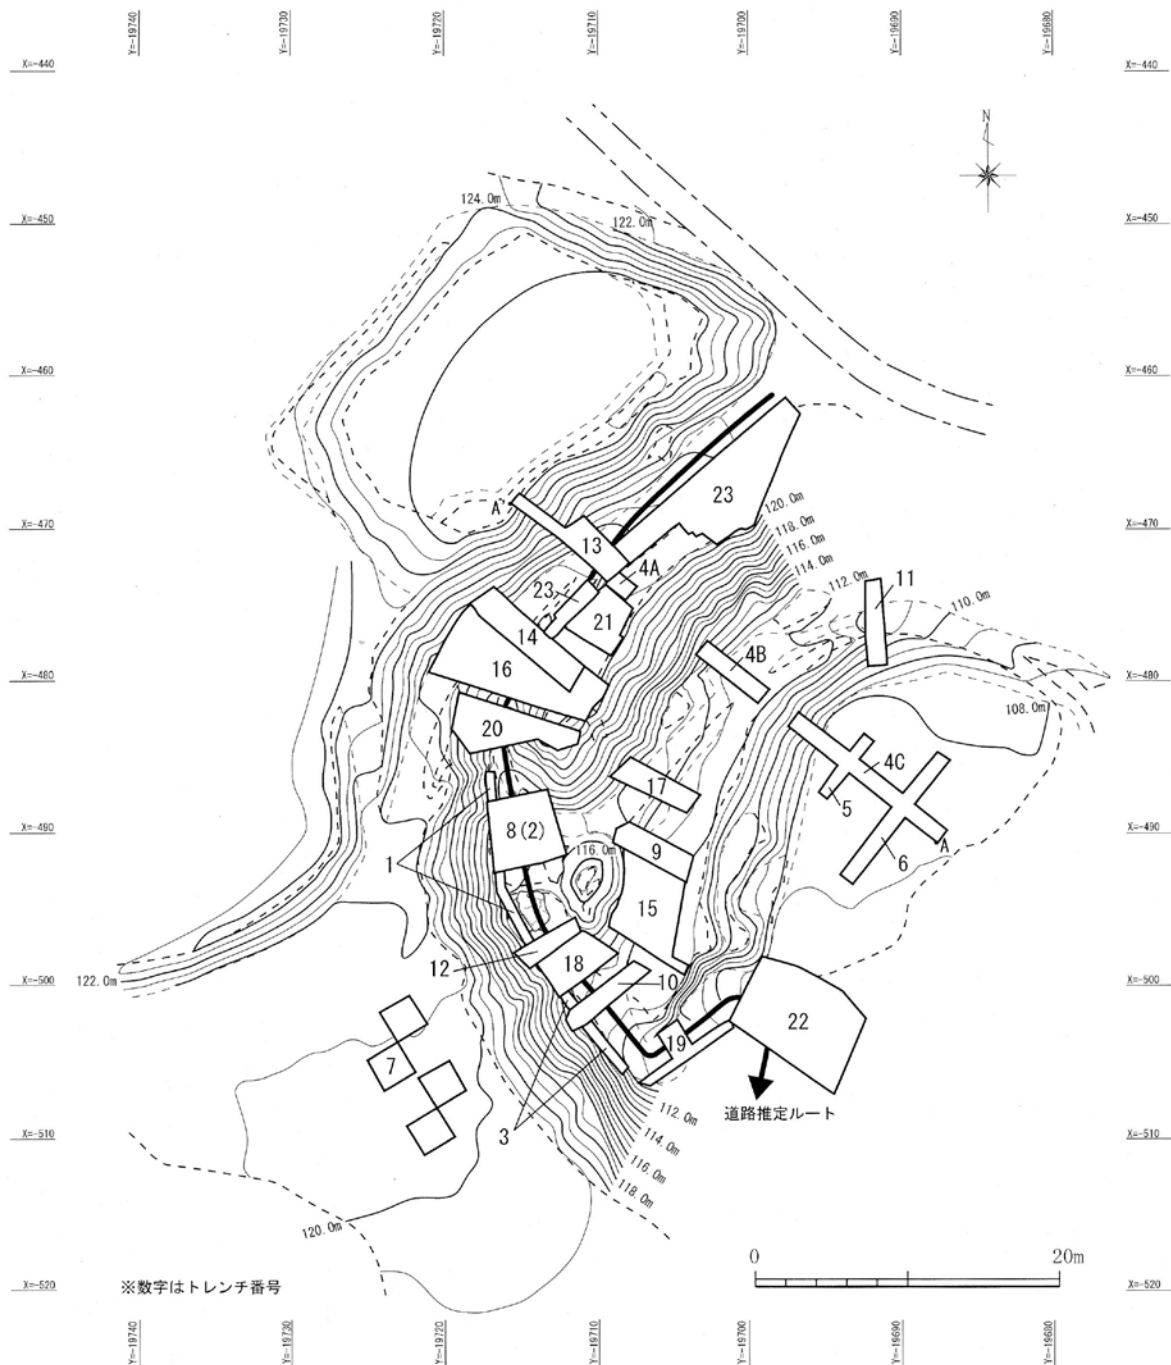
第4図 堀切門跡周辺地形図 (1/500)

外郭線南側の南東方向に開口する谷部に位置する。周辺は凝灰岩の地質で、それを掘り込んで城門部の縄張を形づくる。門跡の標高は約一一八mである。堀切門跡の発掘調査は、現在まで第二十・二十一次調査(平成十一年度)、第二十二次調査(平成十二年度)、第二十三次調査(平成十三年度)の計四次の調査が行われている(熊本県教委一九九九・二〇〇〇・二〇〇一、歴史公園鞠智城二〇〇三)

調査以前より、凝灰岩を掘削して造作した堀切状の古道に一端を欠く石製唐居敷があり、城門跡と推定されていた。もう一端はこれから南に約一五〇m離れた木野神社に置かれており、現在は接合して保存処理を施し、覆い屋をかけて屋外展示をしている。長軸約三五五cm、短軸一八四cm、厚さ二〇〜五〇cmを測る。花崗岩製である。やはり上面には明瞭な加工痕はなく、概ね平滑に仕上げている。

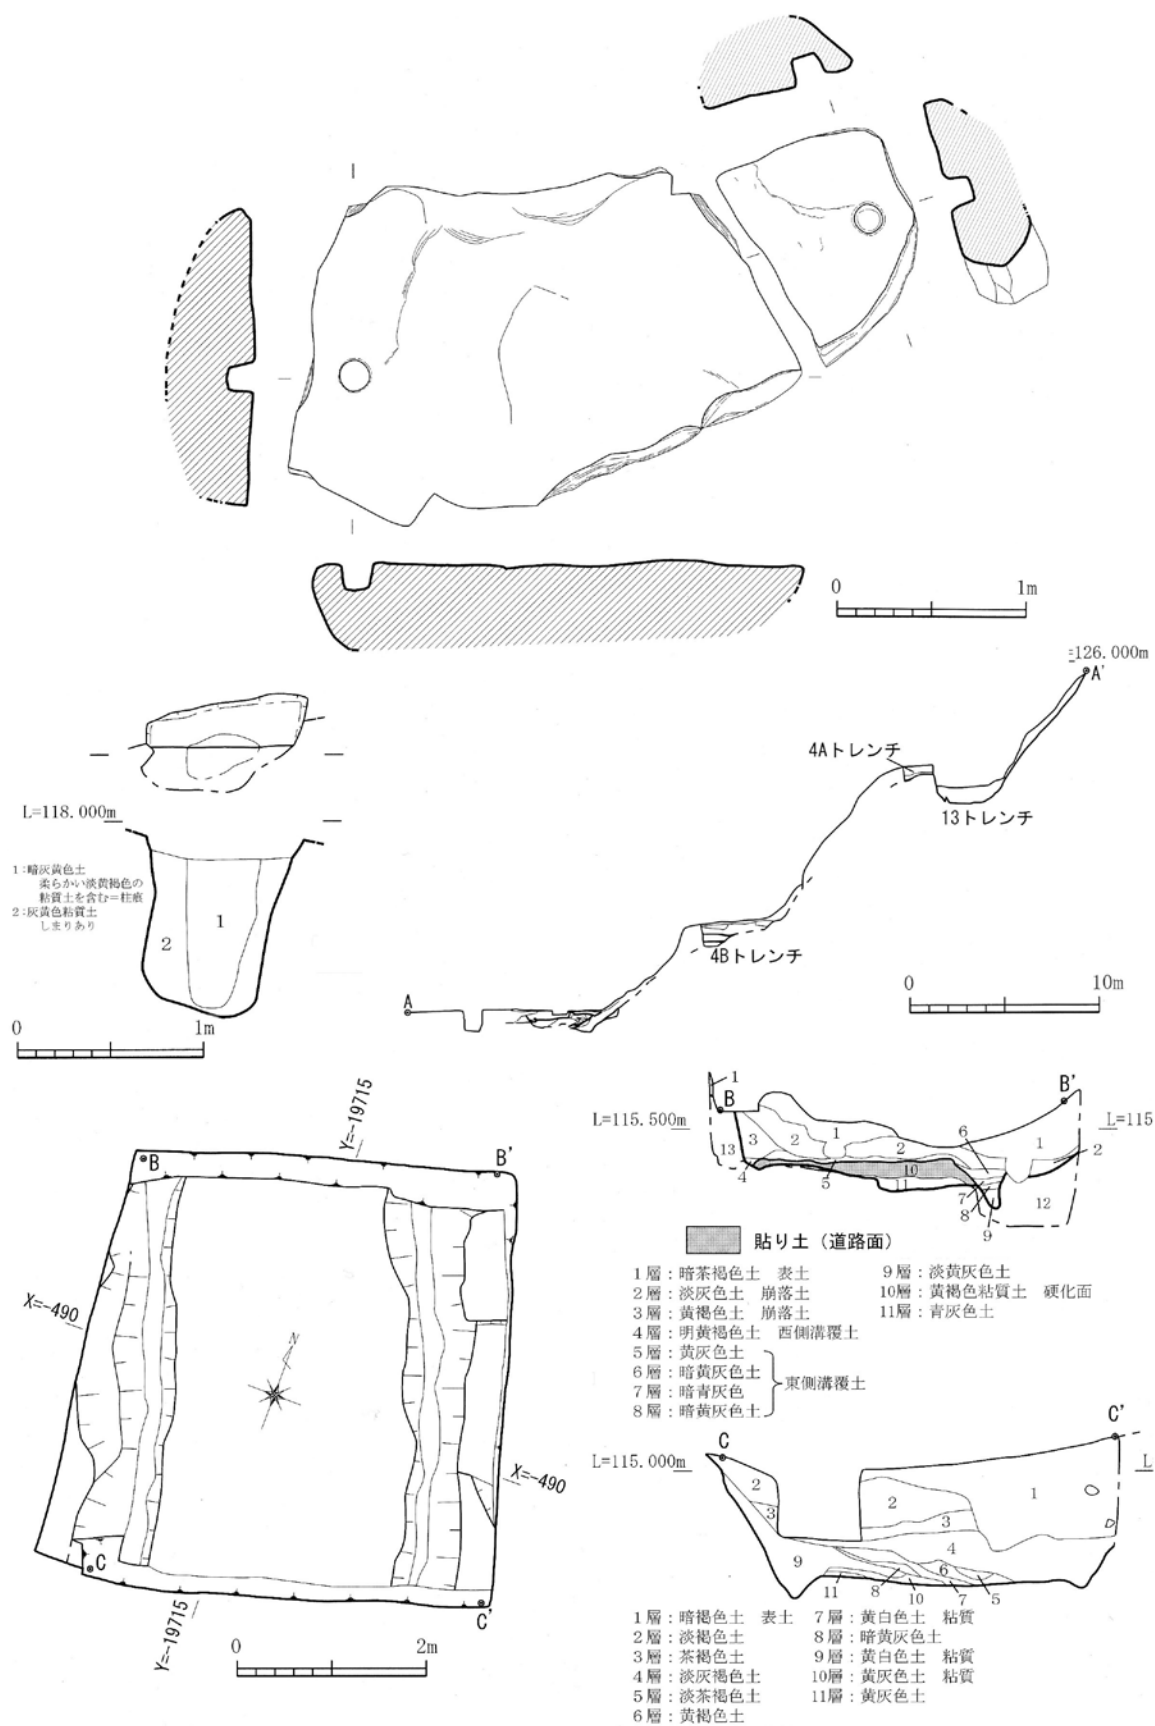
第5図 堀切門跡唐居敷実測図（1/40）、城門柱穴[16tr]実測図（1/40）  
城壁[4tr]土層断面図（1/400）、道路跡[8tr]平面図・土層断面図（1/80）

この唐居敷の最も特徴的な点は、一つの石の両端部にそれぞれ軸摺穴をもつことである。深迫門跡に残る唐居敷にもその可能性を指摘したが、現状では日本の古代山城で唯一の石製唐居敷である。両軸摺穴の芯々間は約二・八mを測る。軸摺穴はともに直径約一六cm、深さ約一五cmで、内壁には軸受金具を装着したと想定される鉄錆の痕跡を確認できる。唐居敷の両端部には城門建物の主柱の掘立柱を沿えた円弧状の割り込みが加工されている。円弧状の割り込みから復元される親柱の直径はそれぞれ九五cm、八五cmと大きなものである。後述するように発掘調査で城門建物の親柱の痕跡を検出したが、その直径は約六〇cmである。このことから柱を受ける割り込みはやや大きめに作られたと解釈されている。

発掘調査は二十三箇所のトレンチを設定した。その結果、南西壁際で古道の傾斜が比較的緩くなる変化点に設定した一六トレンチで柱穴を一つ検出した。一部攪乱を受けていたが、掘方は方形を呈し、一辺八二cm、深さ約九六cmを測る。掘方中には復元径約六〇cmの柱痕も確認した。柱穴周辺はほぼ平坦で十分な広さがあることから、ここが唐居敷の原位置と考えられる。なお対になる柱穴は攪乱により確認できなかった。なお柱穴の検出面とその手前の道路面との比高差が約一・二mあることが分かった。石積みなどではなく凝灰岩を削り出して壁面とする。このことから堀切門は、梯子などを懸けて城門に入る「懸門」の可能性が高いと考える。

また、同様に堀切状の古道に複数のトレンチを設定し登城道を検出にもつとめた。その結果、約三〇mの範囲で道路跡を検出した。傾斜角は約二〇度で、下位に枡形状のクランクを設け、城門防御を強固にする縄張を採る。構造は凝灰岩を堀切状に削り出した後、礫面に粘質土を貼り付けて路面を形成し、その両側あるいは片側に側溝を設ける。幅は一・八～二・七mで唐居敷の間口とおおよそ規模が合致する。なお部分的に二時期の路面を検出している。

城門に連なる城壁は、中段にテラス部を設けた二段構造である。四トレンチで断面構造を確認した。最下段から中段のテラスまでは約四五度の傾斜で立ち上がり、中段のテラスから約四〇度の傾斜で最上段の平坦部へと至る。比高差は約一二・八mである。やはり凝灰岩を削り出して成形し、テラス部は盛土をして平坦面を造作し、下段は版築土塁であることが分かった。

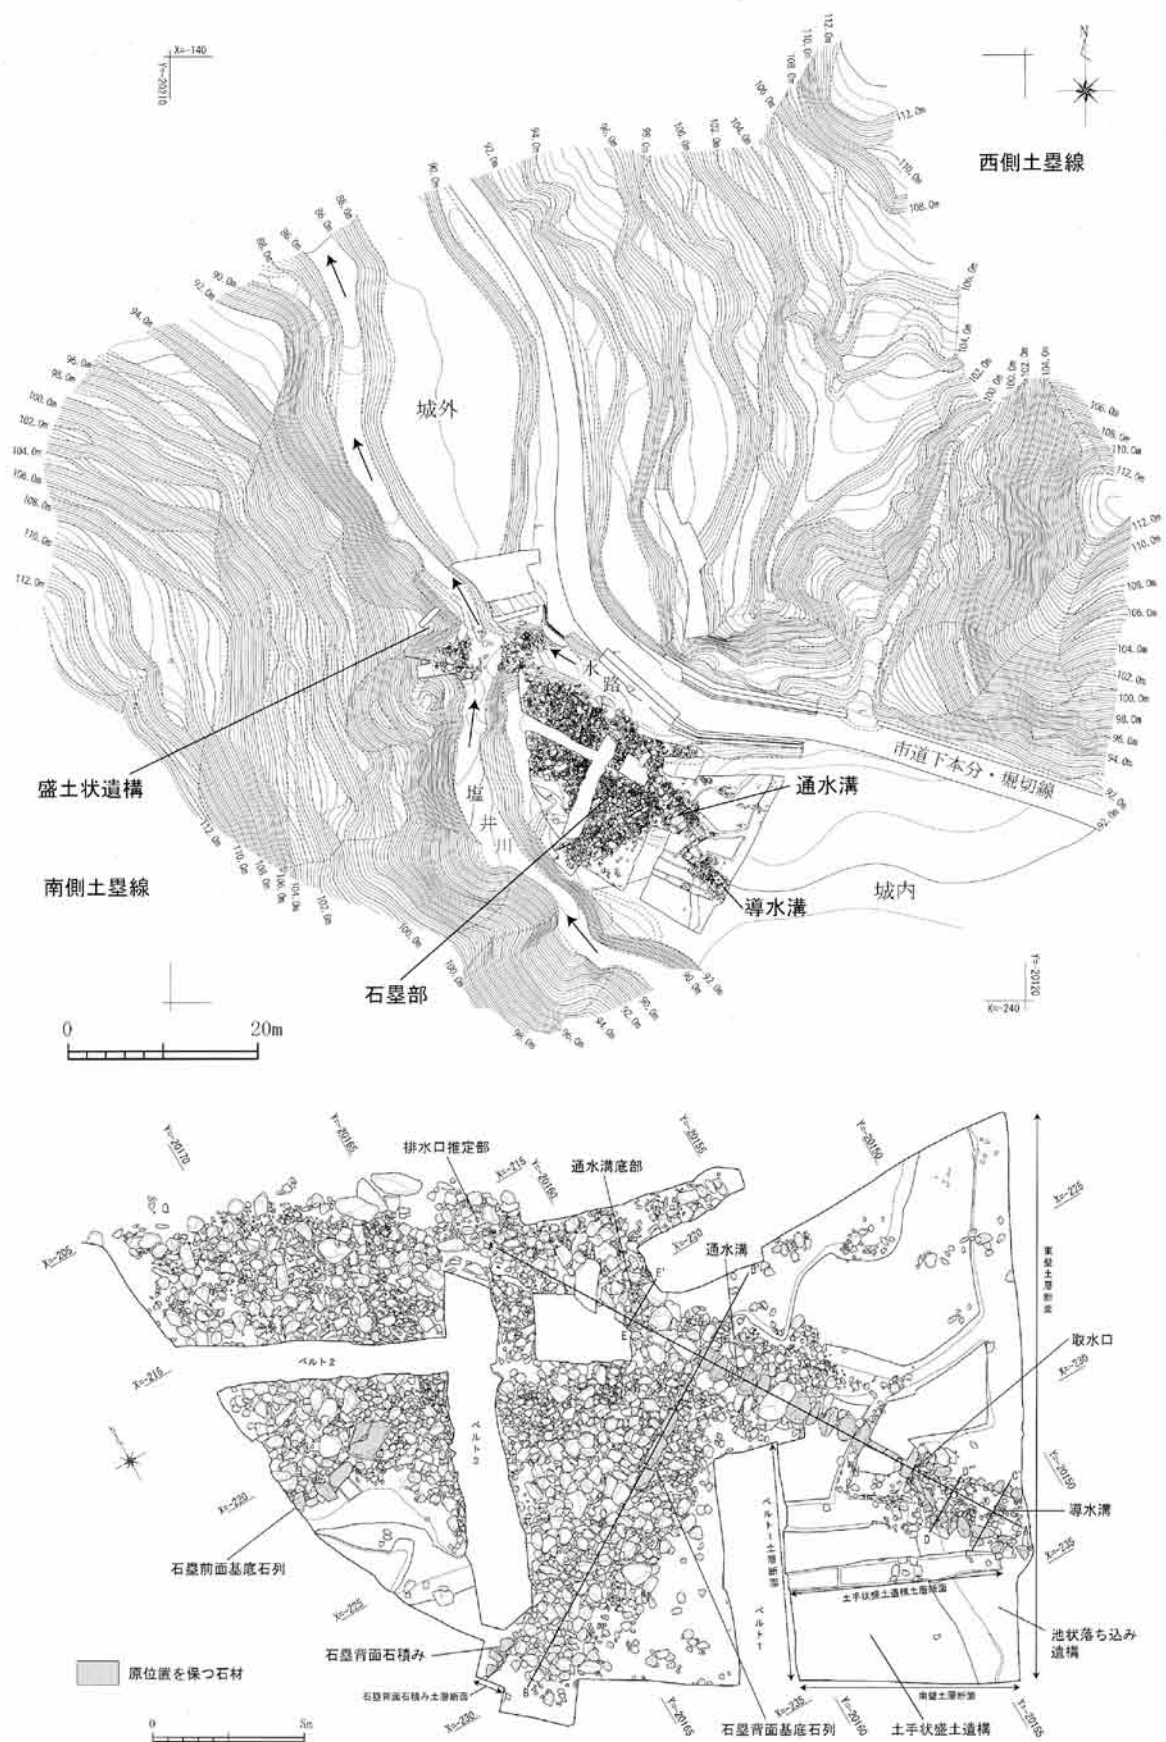
第6図 池ノ尾門跡周辺地形図 (1/800)、池ノ尾門跡調査区平面図 (1/250)

を留めていないことが明らかにされた。他の唐居敷と同様に、現在は保存処理を施し、覆い屋をかけて屋外展示されている。石材は花崗岩である。平面楕円形を呈し、長軸約一四五cm、短軸約一一一cm、厚さ約五八cmを測る。上面には明瞭な加工痕はないが、概ね平滑に仕上げている。端部に近い位置に一つの軸摺穴が穿たれている。直径約一八cm、深さ一五cmを測る。内面は摩耗しており、軸受金具を装着した痕跡である鉄錆痕が幅四cmの帯状を呈して軸摺穴内を一周する(小澤二〇一六)。側面には掘立柱が沿う削り込みは確認できない。城門は周辺地形や後述の石塁の位置等を勘案すると、現在の市道「下本分・堀切線」が通っている箇所(谷の北東側)にあったと考えられる。

池ノ尾門跡は近年広く面的に調査が行われている。調査前は谷部が完全に開けており、谷部にあったであろう城壁と城門の位置は判然としなかったが、谷部に設定した調査区で崩壊した石塁を検出した。後世の開削や崩落によりそのほとんどは崩壊した状況にあるが、一部は基底石が残存し、背面の南西側では四～六段分の石積み(高さ約一・三m)を検出した。基底石より石塁幅は約九・六mと推定されている。総延長も現状の地形から約一二mはあったと考えられ、平面形状が城内側に向かってやや弧状に張り出すことが特徴として挙げられる。石塁のやや東寄りでは石塁に直交する暗渠式の通水溝及び取水口を検出した。全長は一六mと推定される。その手前は池状の落ち込みになり、その落ち込みに一部包含される導水溝を約四・三m分確認した。その周囲を囲うような形で土手状盛土遺構があることも判明した。導水溝や池状遺構はさらに未調査区へと広がると考えられる。

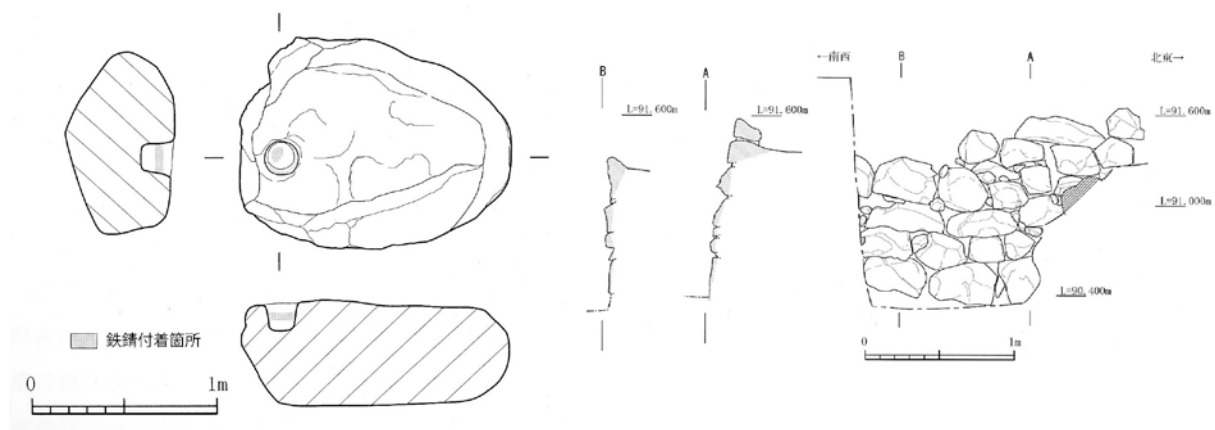
第7図 池ノ尾門跡唐居敷実測図 (1/40)、池ノ尾門跡石壁背面石積み (1/50)

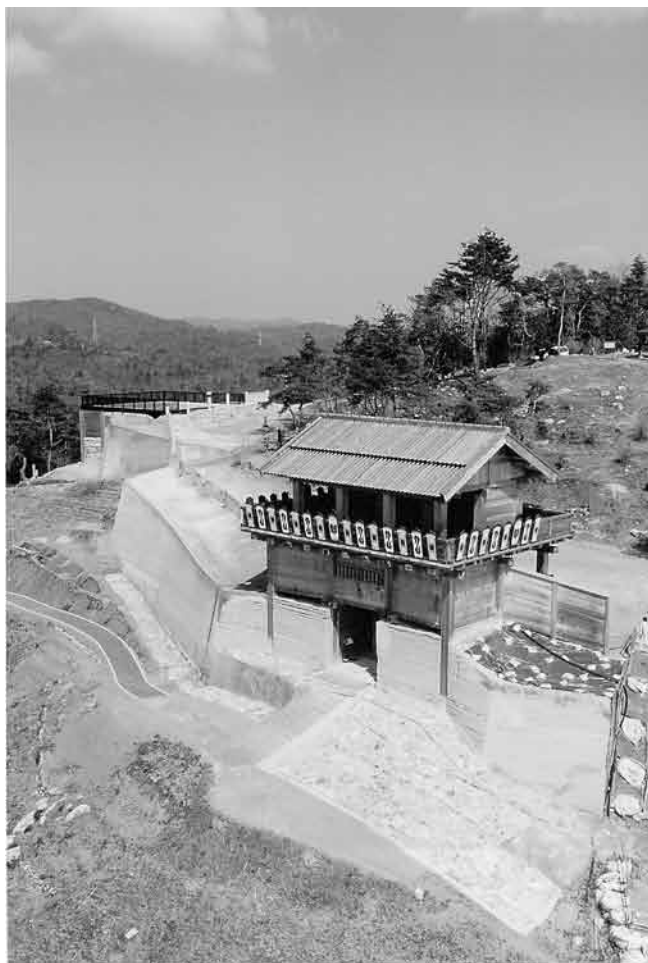
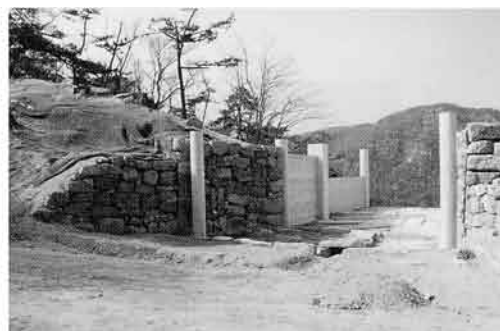
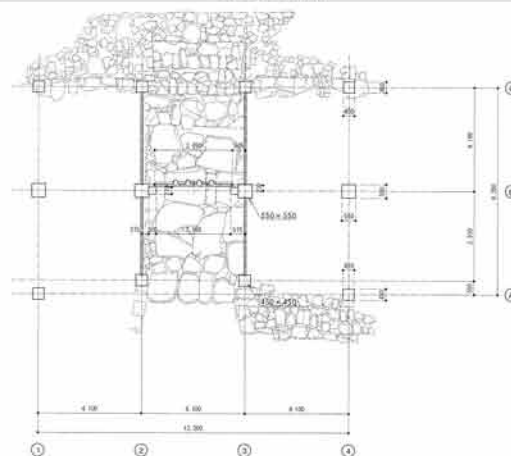
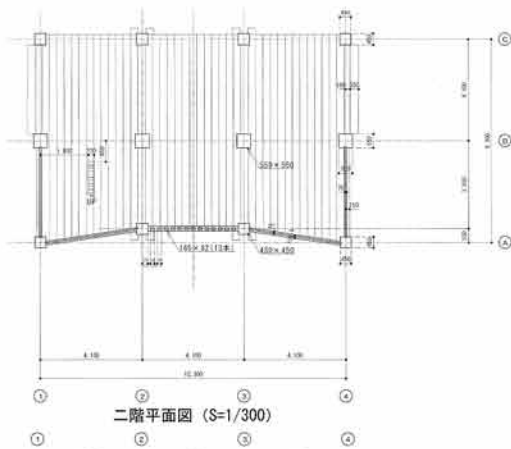
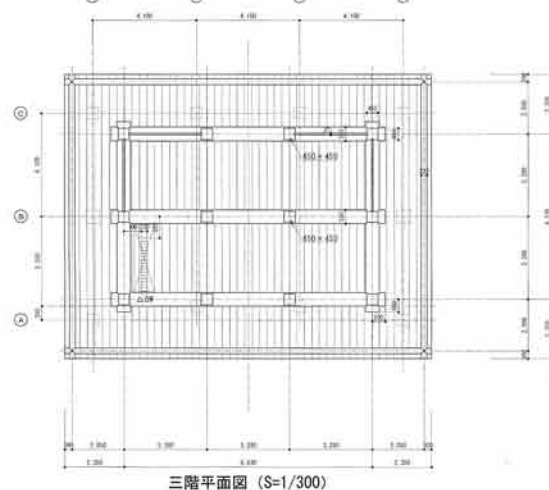
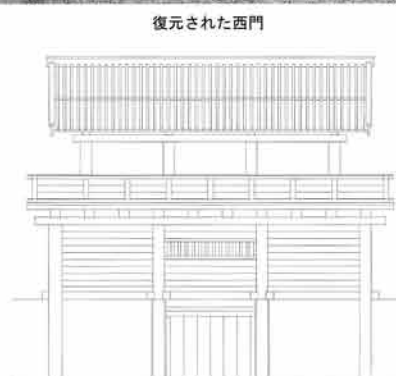
第8図 鬼ノ城西門・北門の整備状況 (1/300)

発掘された遺構から建物の上部構造を窺うことはなかなか難しい。とはいえ、近年は古代の発掘遺構を中心に、建造物を復元する試みが建築史学の研究者を中心に行われるようになり、「建築考古学」として新たな分野が確立されている(浅川二〇一三、奈良文化財研究所二〇一六)。古代山城の城門でも、鬼ノ城の西門が上屋構造も含めて実物大で復元整備され、他の東門、南門、北門も柱や門道部の石敷き、側壁の整備が行われている(第8図)(総社市教委二〇一一)。昨年は屋嶋城跡でもCGではあるが城門の復元が行われた(高松市教委二〇一六)。また西日本の古代山城ではないが、東北地方の古代城柵遺跡(払田柵跡外郭南門・秋田城跡外郭東門など)の門も、鬼ノ城西門に先行して復元整備が行われている(秋田県仙北町一九九五、伊藤二〇〇六)。

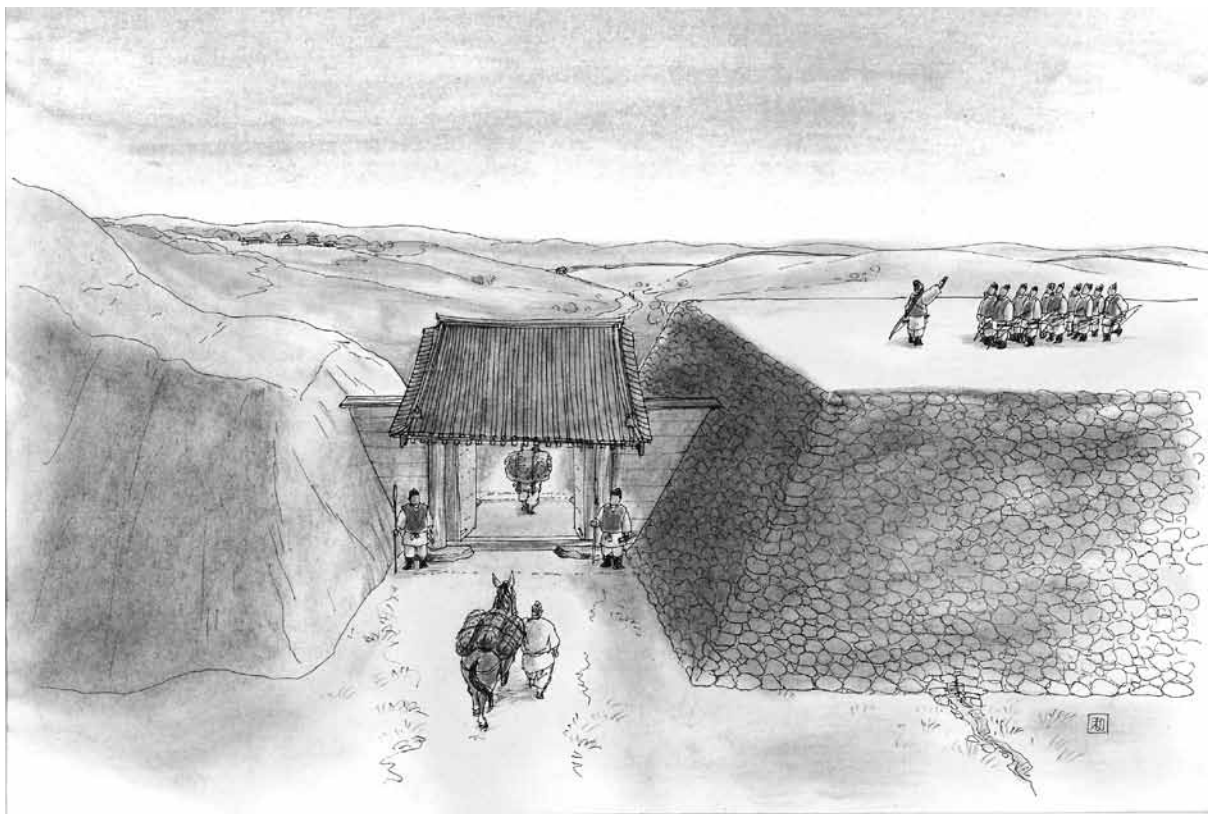
第9図 池ノ尾門跡の復元例（早川和子氏作画）

た可能性も指摘しておきたい（図版5）。なお池ノ尾門跡については、考古イラストレーターとして著名な早川和子氏による復元画が描かれている（第9図）。

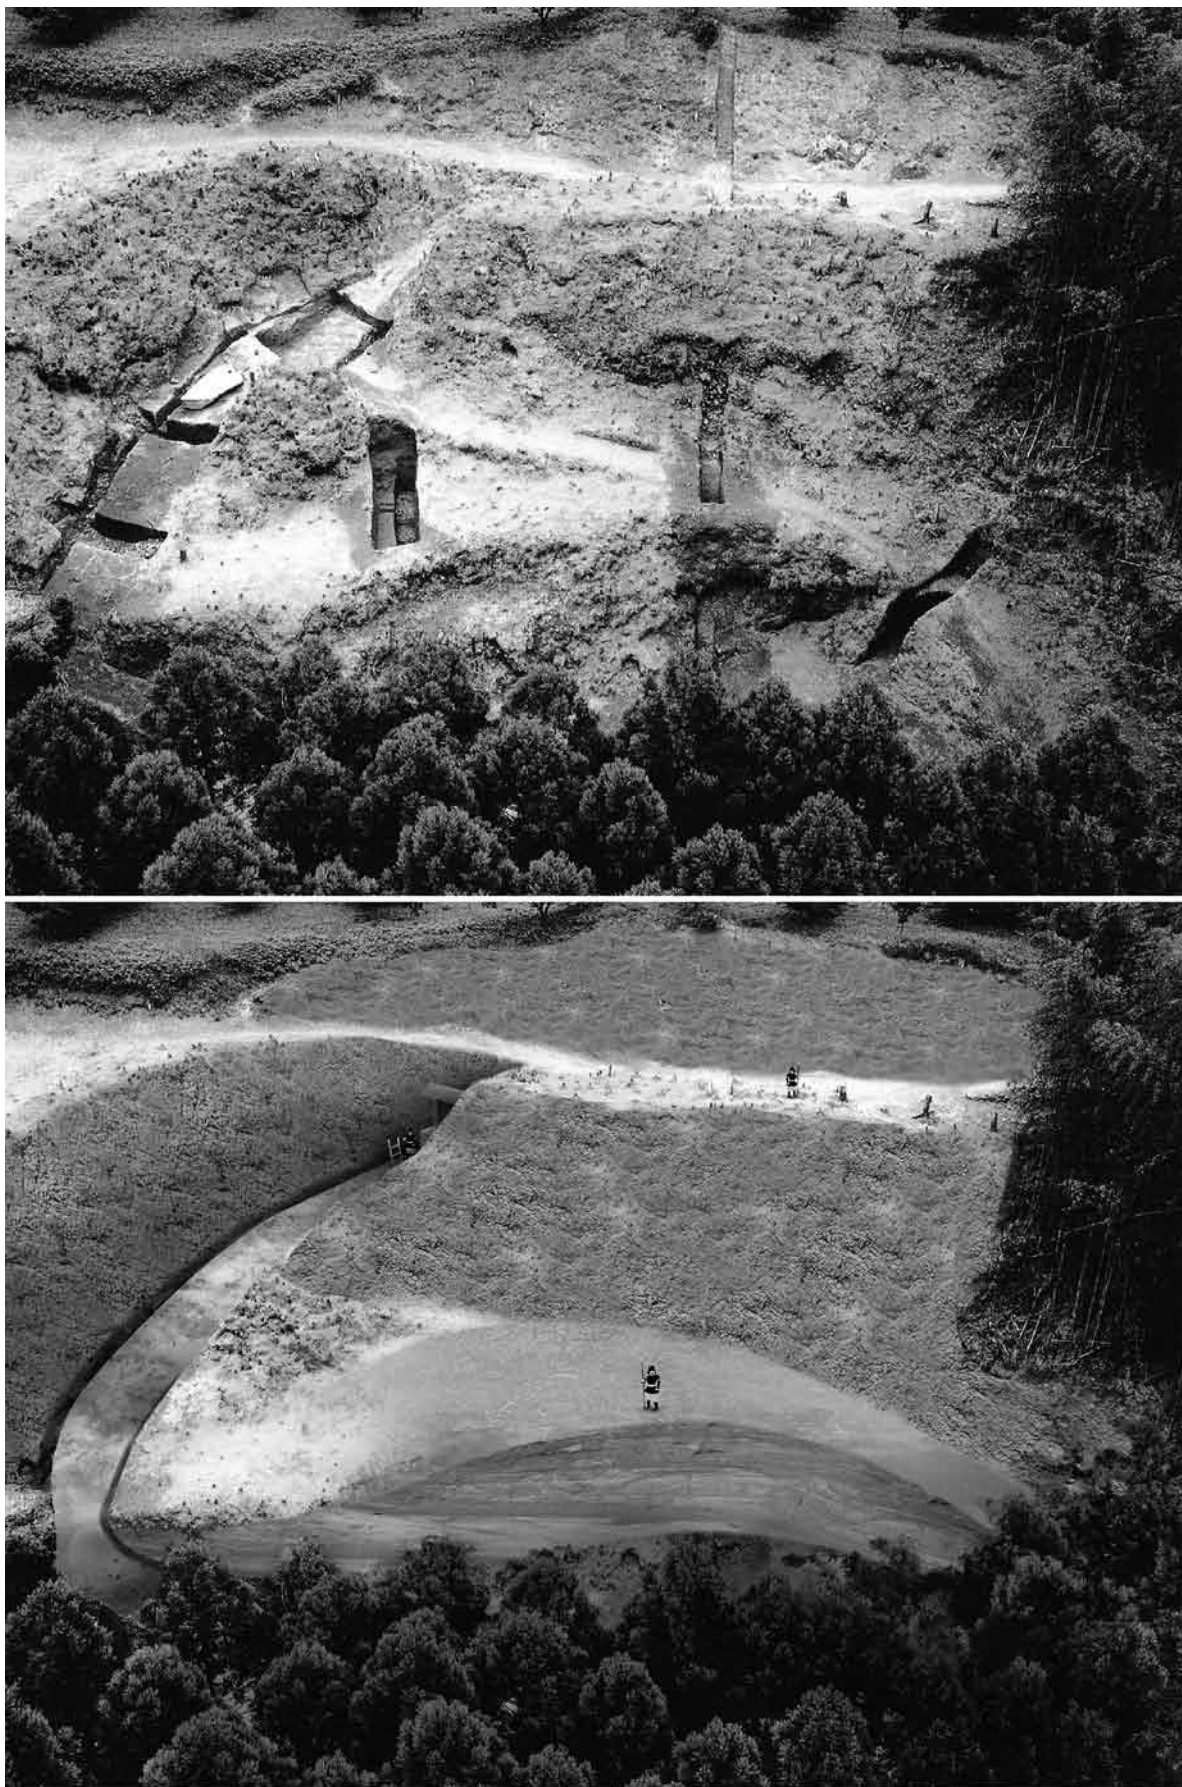
図版3 堀切門跡（上：発掘調査時、下：AR画像）

まず石製唐居敷が完存する掘切門跡について検討を行う。両端部に唐居敷に残る円弧状の割り込みから、親柱に円柱を用いた掘立柱構造の城門であることが分かる。親柱の間隔は約三・二m、また軸摺穴の芯々間は約二・八mであることから扉口は二・六m程と考えられる。この値は下方で検出した道路跡の幅員と齟齬はない。発掘調査では一六トレンチで一辺八二cmの方形掘方を一基検出し、掘方中には復元径約六〇cmの柱痕も確認した。ここが唐居敷の原位置とされる。問題は上屋の構造である。一对の親柱があり、控柱を持たない構造と考えられ、報告書でも城門建物は「冠木門的な門構造」と想定されている（熊本県教委二〇一二a）。筆者も城門建物は親柱の一对（二本）のみということに異論はないが、上屋は冠木に肘木と腕木をかけ、その上に切妻屋根を載せた棟門を想定する。屋根は厚板を縦に組んだ板屋根と考えられる。門の前面は約一・二mの段差があり、懸門構造であったと考えられる。連なる城壁は凝灰岩

を削り出して中段にテラス部を設けた二段構造となる（図版3）。

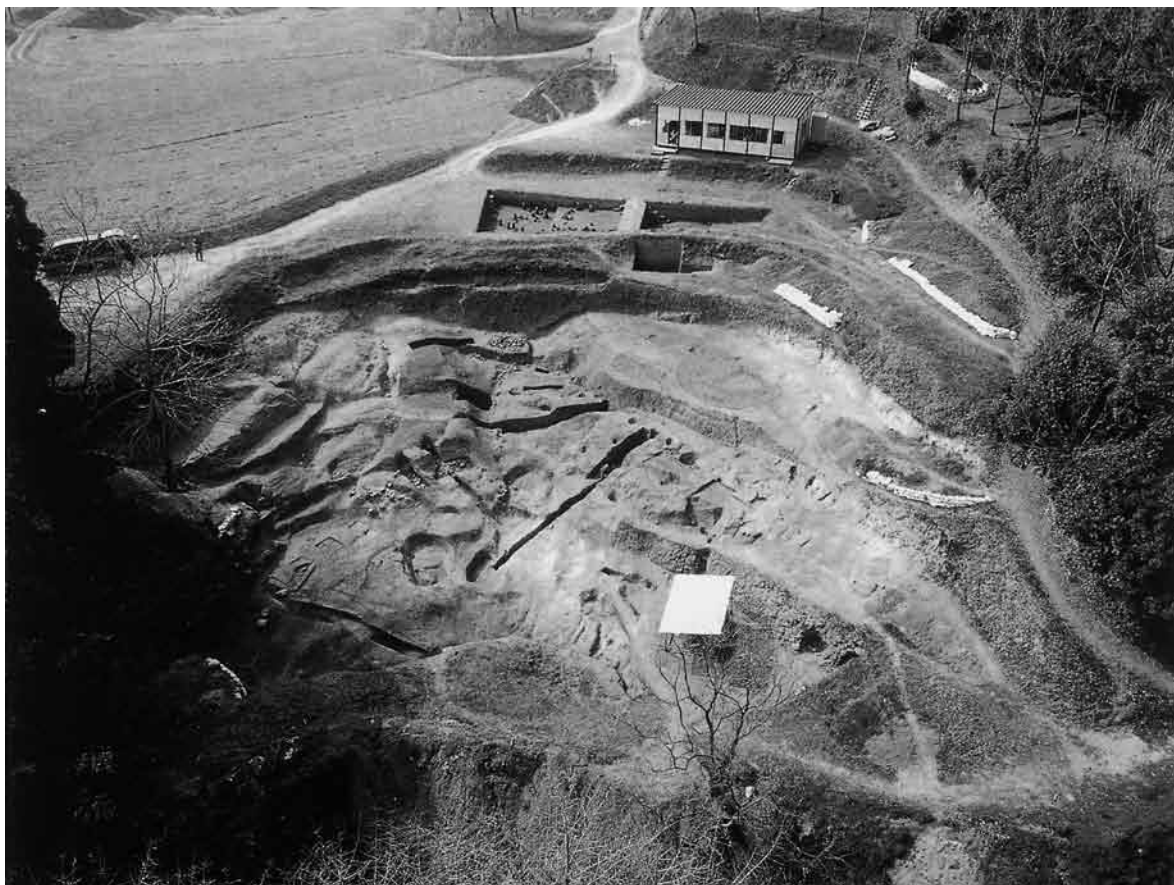
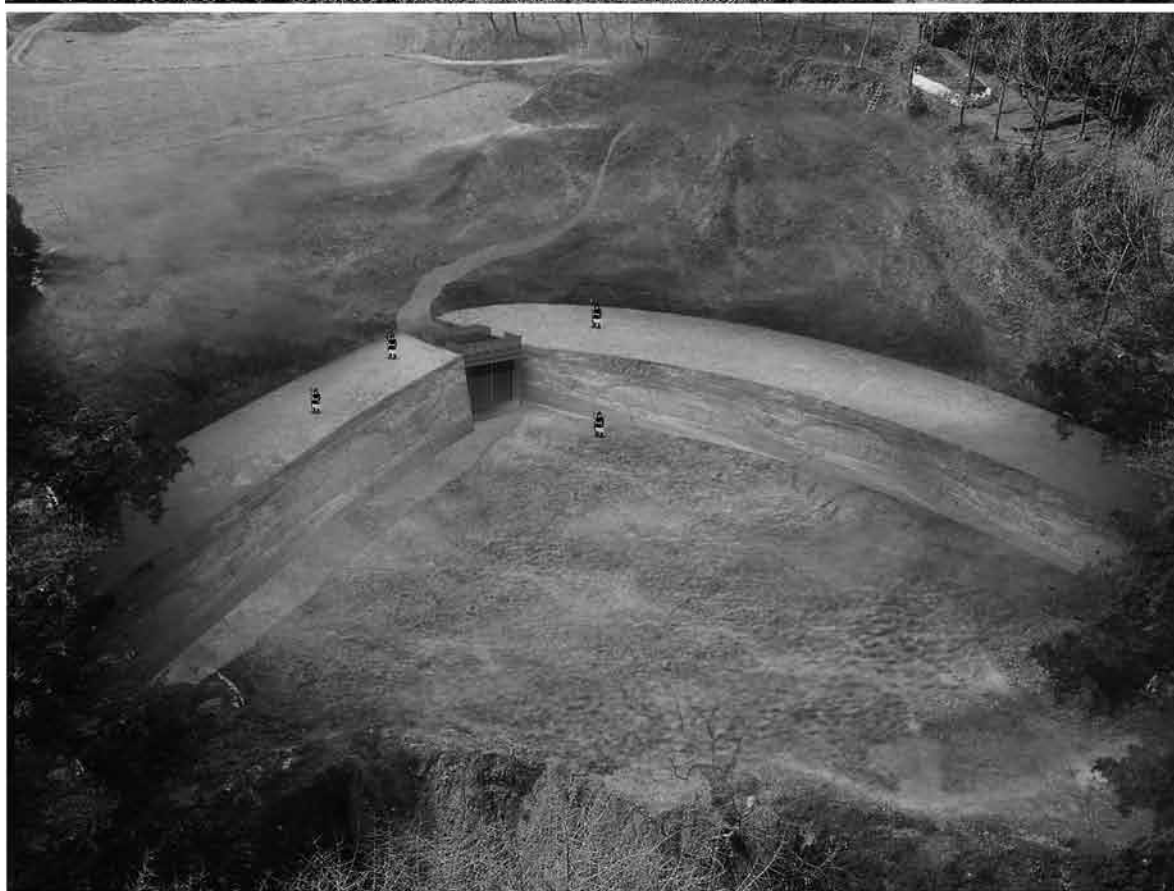
図版4 深迫門跡（上：発掘調査時、下：AR画像）

次に深迫門跡について検討する。発掘調査で谷部を塞ぐ内託式の版築土塁を検出したが、谷底の空閑地に城門建物があったと考えられる。向井一雄氏は「版築土塁の範囲から門幅は六・七m、奥行は九m以内と推定される」とするが（向井二〇一四a）、石製唐居敷の大きさから掘切門跡と同程度の規模と考えられる。先述のように唐居敷は欠損し、一枚岩で軸摺穴を二つ備えていたとも考えており、側面に割り込みは無いが、掘立柱構造の城門建物を想定する（向井二〇一四b）。扉部に一对の親柱があり、背面に一对の控柱を持つ構造と考えられる。上屋の構造は城門を挟んで土塁上を行き来できるように櫓門を想定した（図版4）。

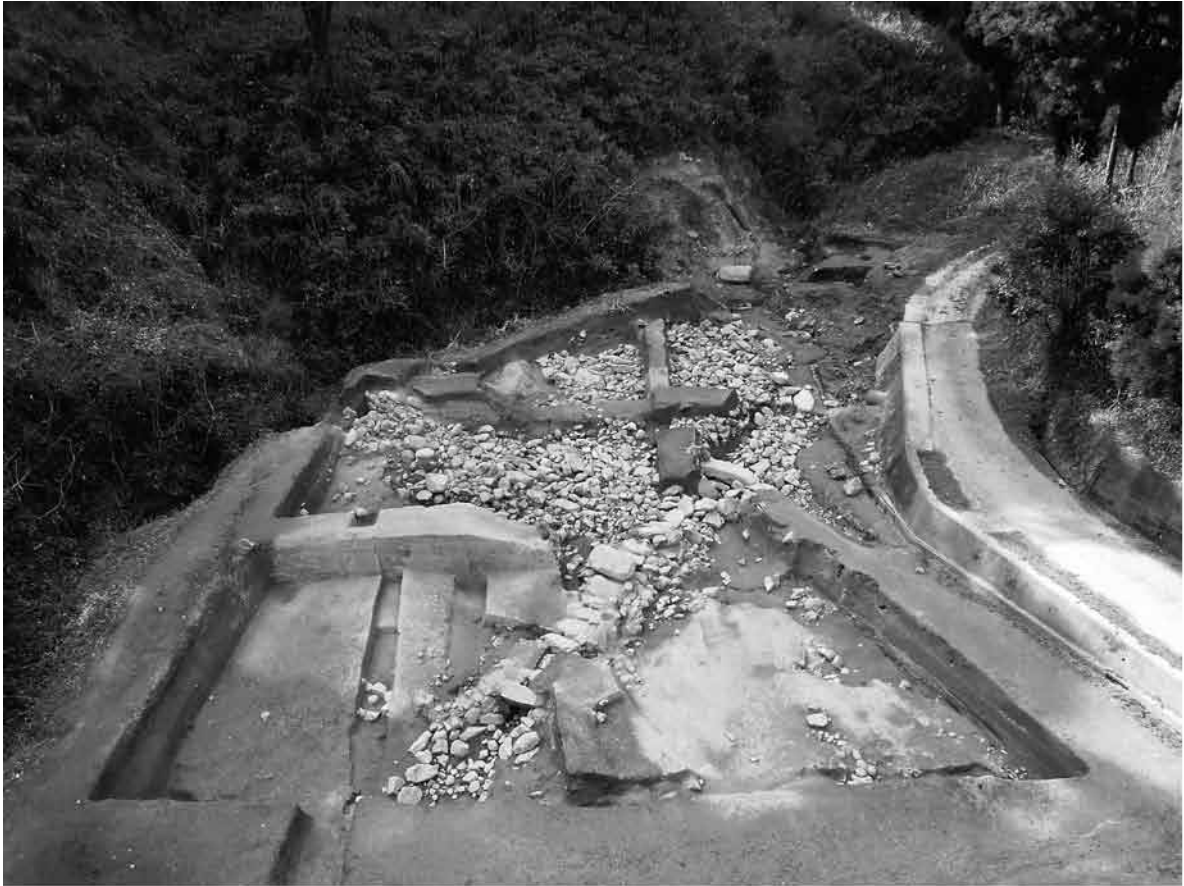
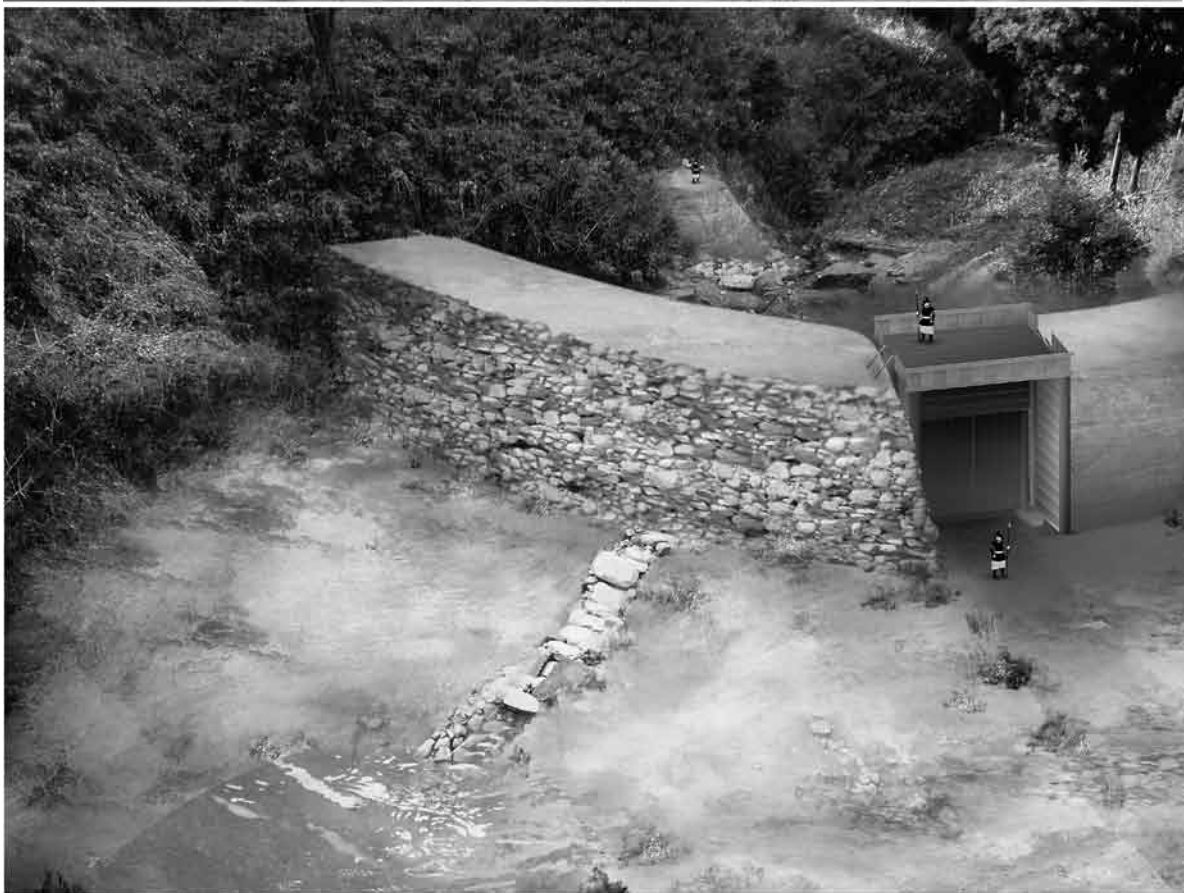
図版5 池ノ尾門跡（上：発掘調査時、下：AR画像）

最後は池ノ尾門跡である。谷部の北寄りにある現在の市道部分が城門跡と考えられ、北側は版築土塁と接し、南西側は谷を遮断するように石塁が塞ぐ。石製唐居敷が一つ知られているが、掘切門跡、深迫門跡のそれと異なり小ぶりで、対になるもう一つがあったものと考えられる。唐居敷に柱が沿う割り込みはないが、掘立柱城門を考えている。城門規模を考えるのに参考になるのは石塁幅で約九・六mを測る。したがって、池ノ尾門は他の二門と柱の配置が異なるものと考えられる。具体的には桁行一間、梁行二間の四脚門を考えたい。一对の親柱を中央に、その前後に一对の控柱がつく。壁面は板材を想定しているが、石塁に面した南側は石積みであった可能性もある。屋根を持たない櫓門形式で、城門部を境に石塁から土塁へ行き来できたものと思われる。なお谷部の排水は石塁の基底部にある暗渠式の通水溝を利用していたと考えられるが、谷部の水すべてを排水するにはやや小さいと思われる。門道部にも排水施設があっ
