名古屋城二之丸庭園の移築再建

—陸軍管理時代に散逸した茶室と名勝庭園の整備について—

鈴木 昌哉（名古屋市観光文化交流局 名古屋城総合事務所）

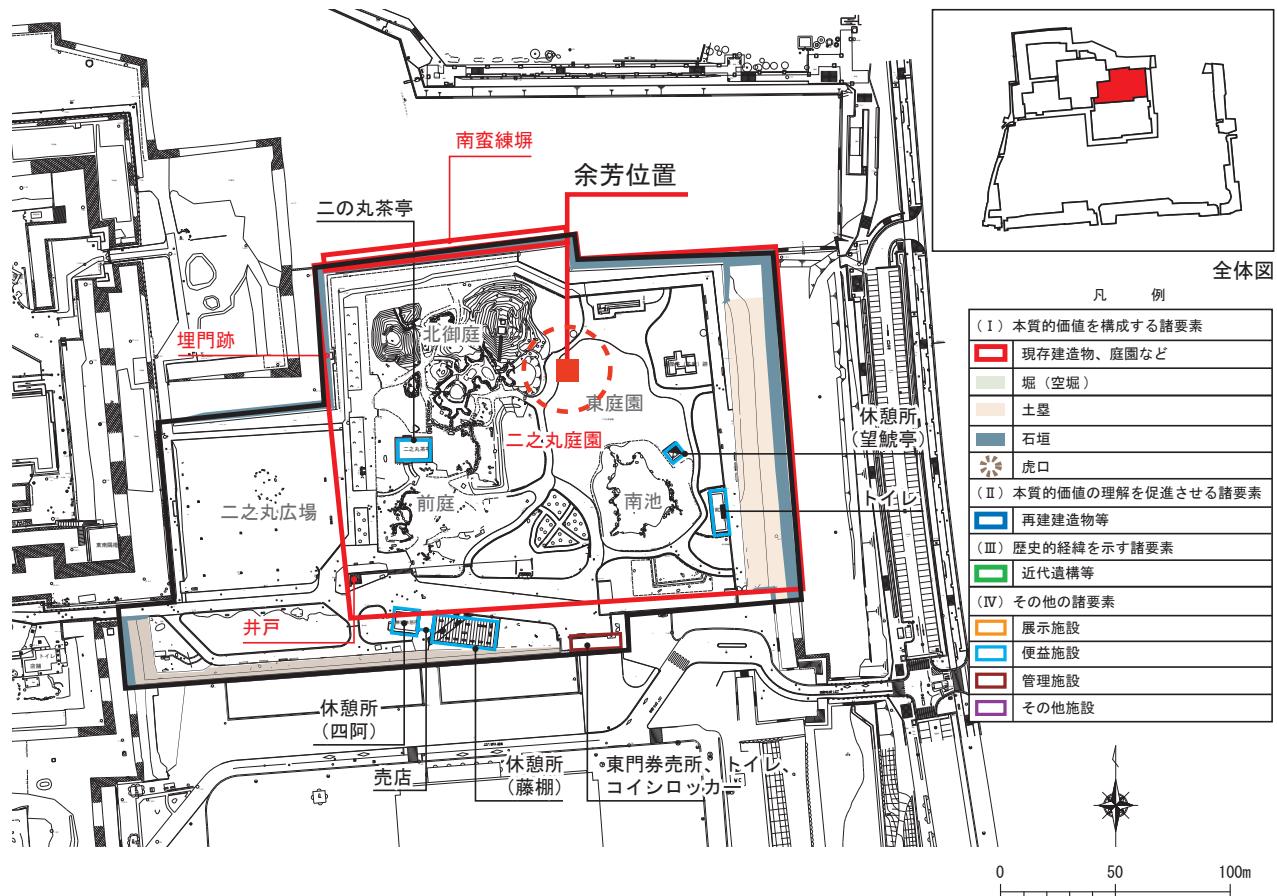
図6 御茶屋「余芳」の位置

北御庭園地の東に建築された御茶屋の「余芳」については、北池周辺に複数配置された茶亭（御茶屋）の一つであり、正確な建築年代は定かではないが、文献の調査研究によれば文政6年～10年（1823～1827）頃に、尾張徳川家十代藩主斉朝が行った二之丸庭園の改造にともなって設けられた茶席の一つであると考えられる（図7・8）。「余芳」の西側は起伏を持たせながら園池護岸へと下る地形となっており、四畳半の中に二畳の上段を設け、上段の床の間、東面に付書院を設けていることから、南西面

に開口部を設けて北池周辺の豪壮な岩組や築山を眺められるように配置されたと考えられる（図6）。

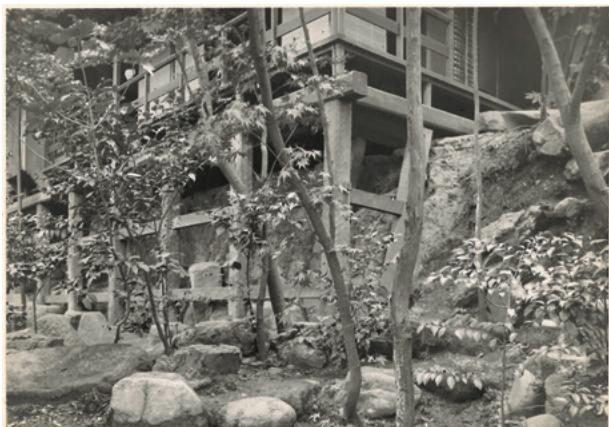
図12 東庭より余芳亭を臨む
（『清水池園林泉帖』より転載）

「余芳亭」は東渓を臨むように懸造りで建てられ、渓の東端には清水の湧き出る古池、北側の崖頭には遠望がきく東屋が建ち、西園は松の緑に楚々とした景色、西北にはまた小さな渓、渓の上はまた林の趣であったという（図12）。

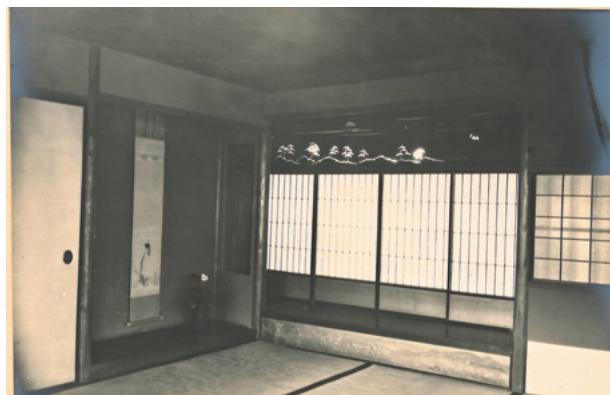
図17 余芳亭内部（『清水池園林泉帖』より転載）

解体部材に3種類の番付が発見されたことにより、建築当初、最初の移築（明治25年）、2回目の移築（昭和14年）の変遷が判明した。明治25年の番付では、「改」の文字が見られ、建物の方角を180度回転している。昭和14年番付は北側に増築された玄関と便所の部分の番付となる。明治25年の移築時に上段の間を無くして使用していたことが写真からも伺える（図17）。図中、赤破線の範囲が余芳遺構部分を示す。昭和14年の再移築では、敷地の制約からか、懸造りの構成は踏襲されなかった。

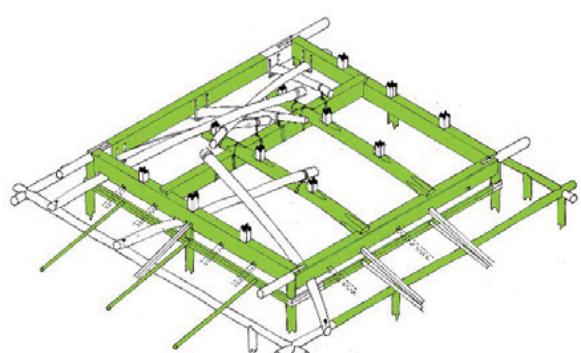
図19 梁と桔木の架構図（再建図）

口残存材が有る。室内の造作材(敷居・鴨居・落掛・天井板、廻縁・書院地板等)は当初材が残存で、床組の足固め材は多数当初材で、一部後補材であることが分かった。主屋の軒桁、妻梁、中梁、小屋梁は当初材であるが、軒桁は別位置に転用され、2本の内、1本は両端が切断されている。下屋の軒桁は当初材が2本、但し何れも片方が切断されている。小屋束は、当初材の棟束が4本残存で、上端が切縮められている。下屋の軒廻り材は、比較的古材が残っているが、当初材かは不明である。上屋の軒廻り材は、瓦葺きに改変されているため残存していない。図19、20の着色材は調査の結果判明した当初材を示している。

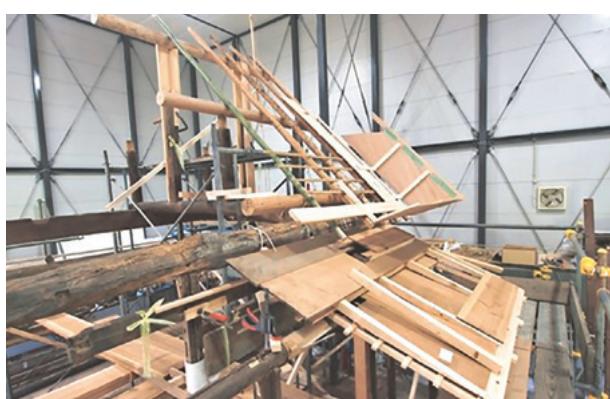
図18 令和3年度仮組調査の様子

平成30年度と令和3年度に痕跡・仮組調査を行った(図18)。柱は当初材がすべて残存するが、柱脚部はすべて切断及び根継があり、柱頭部は当初の仕

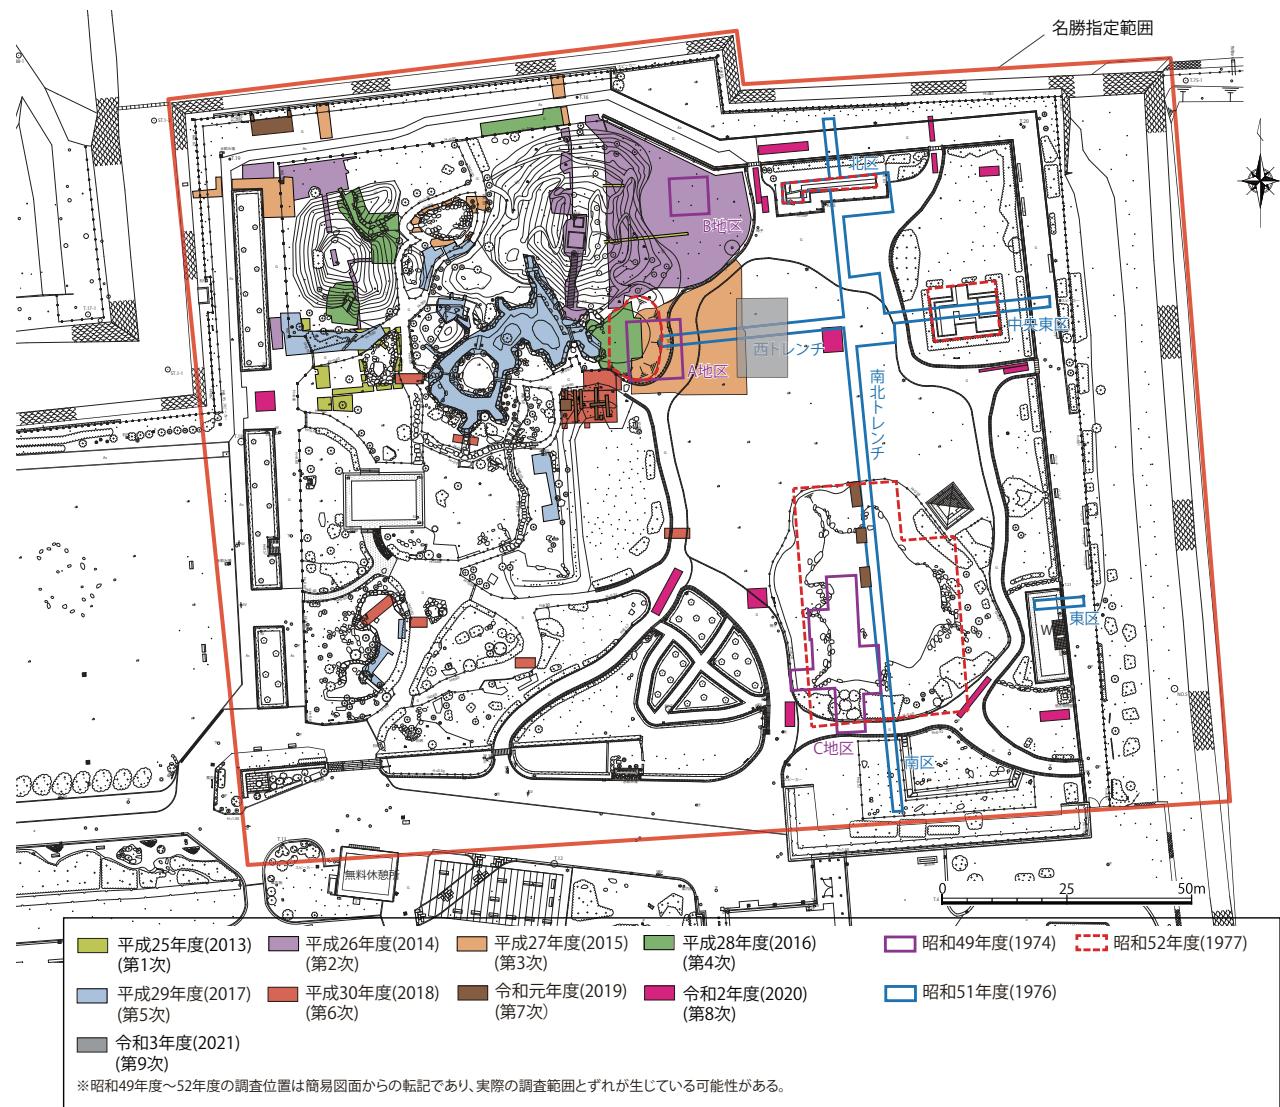
図21 発掘調査実施位置図

平成25年度から実施している二之丸庭園の発掘調査では、権現山に建てられた建物跡や鳥居基礎、園路飛石、築山の園路、多春園・山下御席・余芳といった御茶屋跡、奥御文庫基礎、園路の延段、池にかかる橋の橋台、庭園を区切る塀の礎石などが確認されている。余芳周辺の発掘調査は平成27年度（2015）に行った（図21）。調査区のほぼ全域で陸軍期の兵舎跡を検出した。兵舎の遺構として残存しているのは、床面付近から基礎部のレンガ積みとその下部の基礎構造のみである。調査区北部では、東西方向に延びる石敷き廊下と出入口部を確認した。この石敷き廊下の下から、三和土と石を用いて鉢状に造られている構造物を確認した。東西約110cm、南北約80cmの内面全体に赤い三和土を厚さ5mmほど塗り重ねている。この構造物は余芳の手水組跡と考えられる。

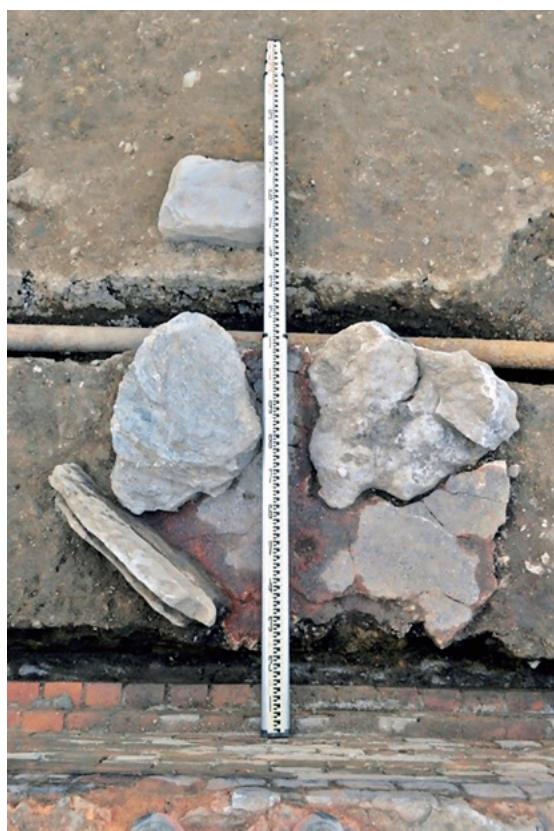
図22 磂石と手水組の遺構

手水組跡の北側では長さ約40cm、幅約30cmの長方形の石を確認し、余芳建物の礎石である蓋然性が高いと考えた（図22）。

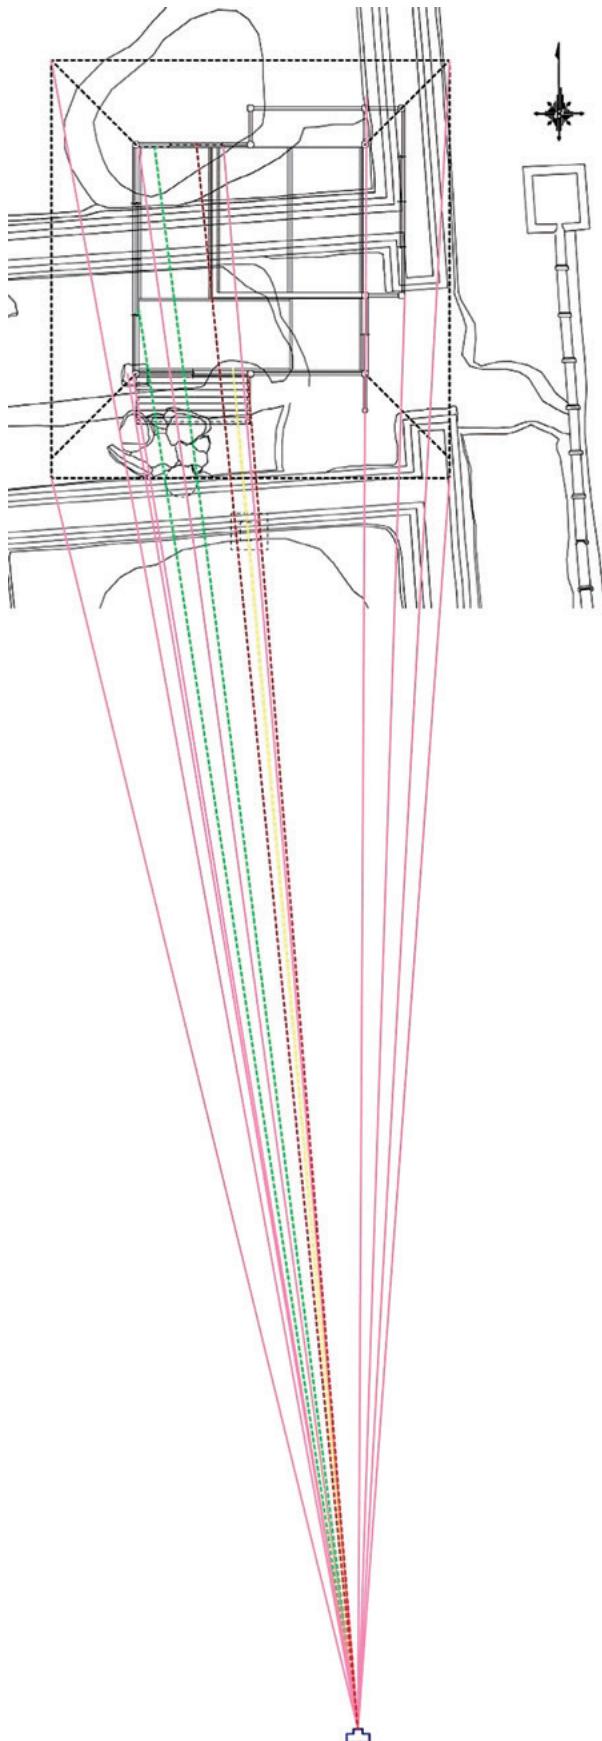
図23 古写真の検証

また、発掘調査で明らかになった礎石の上に余芳の南西角の柱を配した配置計画をもとに、古写真の撮影位置についての検証を行った（図23）。その結果、写真撮影の焦点を南東柱よりわずかに左側と推察すると、古写真の見え方はほぼ配置計画通りであることが確認できた（図24）。

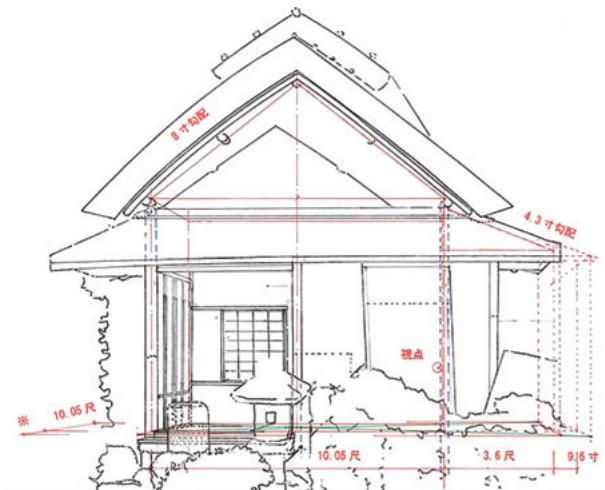
図24 余芳古写真トレースに寸法書入れ

古写真解析においては、画像の解像度と濃淡を調整した上で、写真から読み取れる意匠上の特徴を再建検討の参考とした。特に、屋根の主要寸法については古写真の解析から算出を行った。

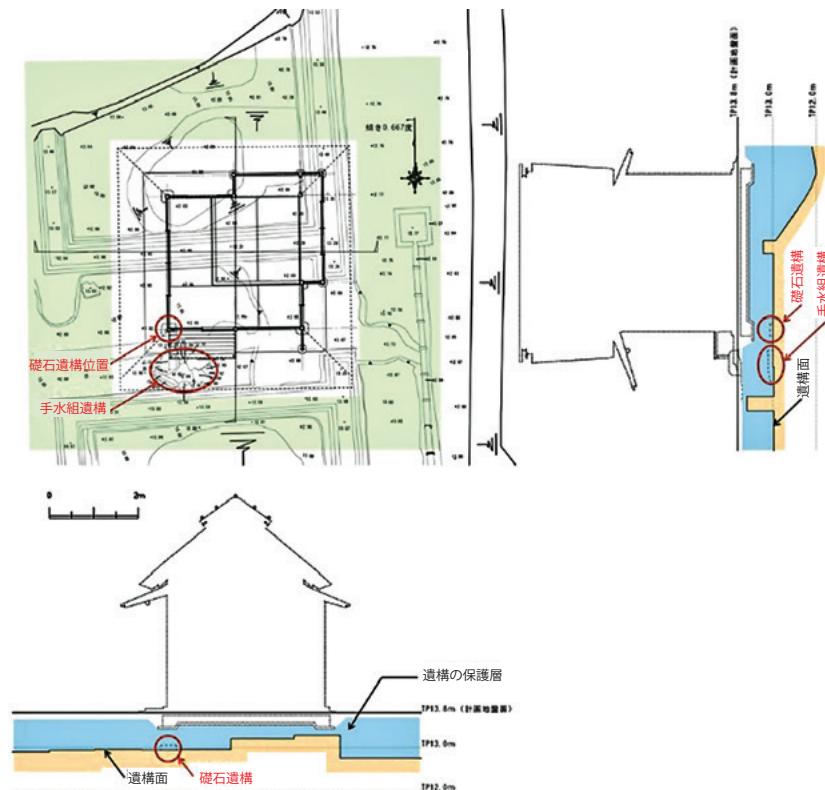
図25 再建地盤高さの考え方

ていた地盤高さよりも、明治期に建設された兵舎の遺構の高さが高いことが発掘調査によって明らかになっている。どちらも貴重な遺構であり二之丸庭園の重要な構成要素であることから、近世・近代の遺構から保護層を設けた地盤を余芳の建築地盤として設定することとした（図25）。建物部分については、名古屋市指定文化財である「余芳亭」の部材を用いた再建であることから、文化財の価値を損ねることが無いよう、可能な限り江戸期の当初材を再使用するに繕い等を施して再建を行う方針とした。また、「二之丸庭園整備計画」においては、尾張の庭園文化を体感できるよう外観の鑑賞に加え内部も見学できるような活用方針も定めている。そのため、構造の安全性の確保のために、耐震診断等を行い補強が必要であれば適切な補強方法を検討するほか、活用策を踏まえた電源の確保、消防設備の設置、市街地における茅葺屋根への法的対応も必要となる。
