## 2. 本来的遺跡の概要と現状

### 3. 移築された遺構の価値等

## 付記：史跡石清水八幡宮境内（八角堂）について

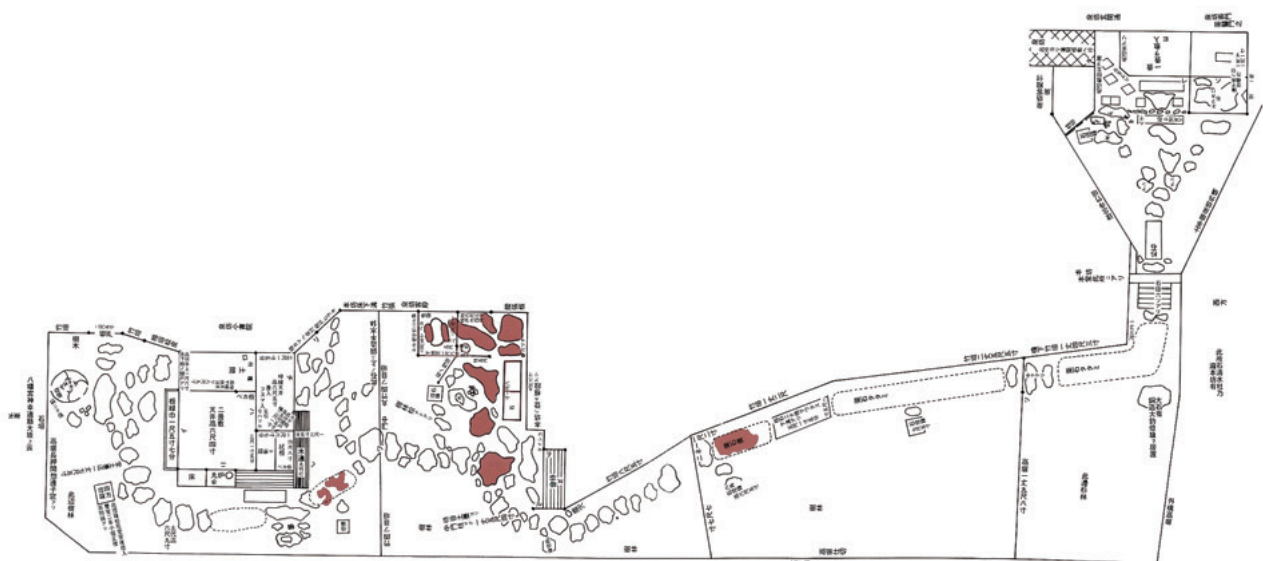
図3 八幡泉坊松花堂真図(東京国立博物館蔵:『史蹟松花堂およびその跡発掘調査概要』より転載)

立博物館蔵)(図3)で石の配置に至るまで確認ができる。

その後、松花堂がいつ解体されたかは不明であるが、明治30年（1897）4月13日に井上伊三郎名義で購入された京都府綴喜郡八幡町大字八幡庄字女郎花79番地の地に泉坊書院と玄関を含む住宅が建設され、翌明治31年（1898）に完成した<sup>7)</sup>。その後明治33年（1900）に八幡町内の佐々木氏が所有していた松花堂を井上伊三郎が買い取り同じ女郎花79番地に移築したようである<sup>8)</sup>。建物移築後、井上は『都林泉名勝図会』等の古図を参考にして、伏見の植木屋幸七及び地元の大工で書院の移築に関わった藤下常吉と共同で、往時の松花堂の露地庭の復元に努めたと伝えられている<sup>9)</sup>。図3と比較すると現状は松花堂の北側及び東側の敷地に余裕があり、飛石・手水や燈籠をやや大回りに配置し、一方西側はコンパクトな位置に手水を配している。

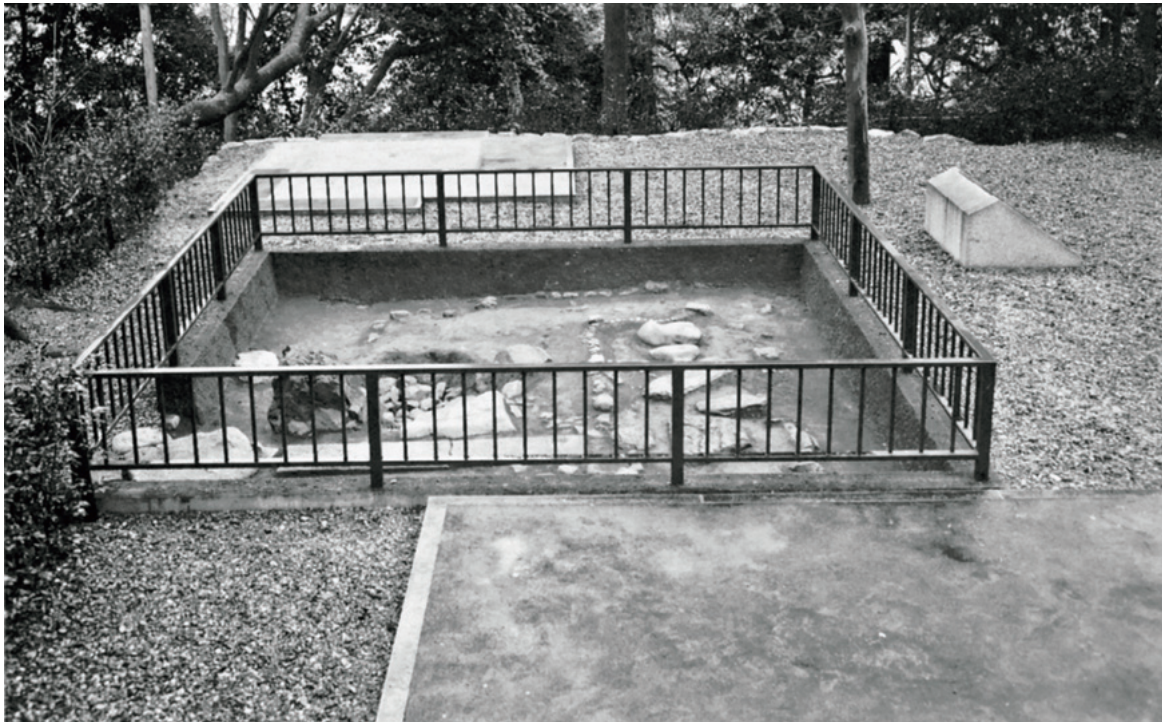
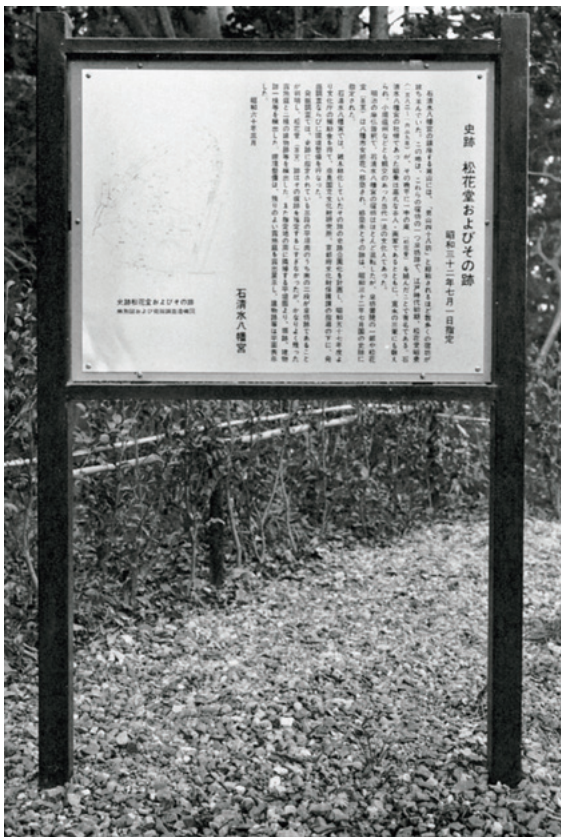
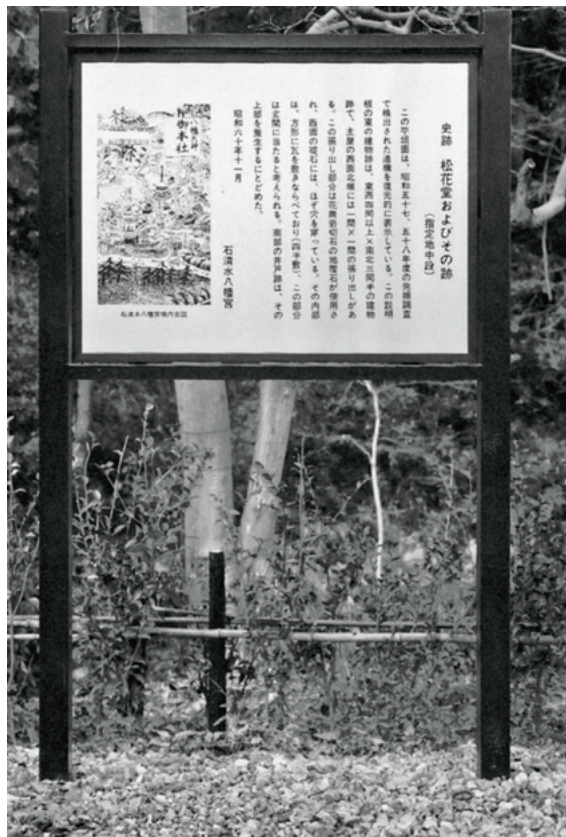
手前 雪隠と手水の敷石部分の露出展示 奥 松花堂跡地の整備

全体案内板

中段案内板

図5 昭和59年の泉坊跡地の整備（『史跡松花堂およびその跡整備事業報告書』より転載）

翌昭和59年（1984）には、前2か年の発掘調査をもとに史跡としての泉坊跡地の整備事業が実施され、敷石等の残存状況の良かった雪隠と手水の敷石部分を露出展示とし、松花堂跡も含め他建物跡を植栽や碎石敷等で明示し、階段・井戸枠等を復元して、案内看板を設置している（図5）<sup>5)</sup>。さらに平成24年（2012）には、史跡としての泉坊跡地を含む「石清水八幡宮境内」全体が史跡として指定を受け、今日に至っている。

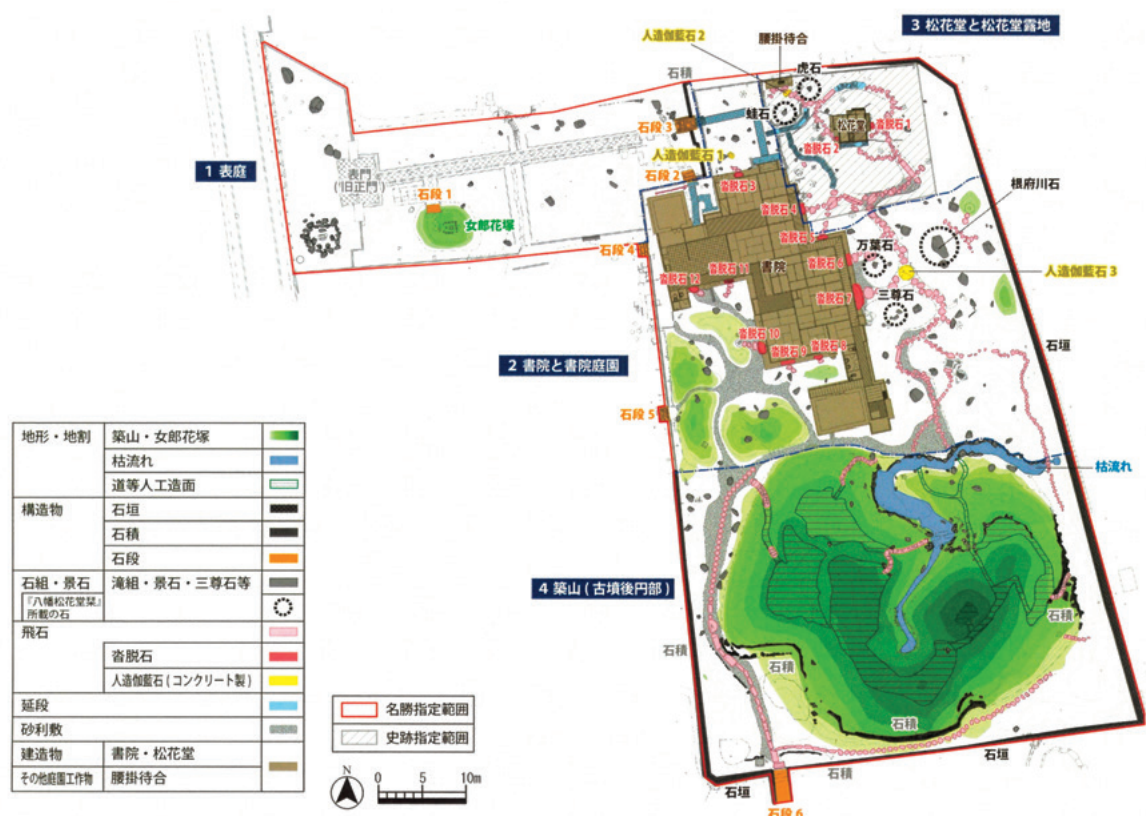
図6 昭和32年の史跡範囲と平成26年の名勝範囲（『名勝松花堂及び書院庭園保存活用計画書』より転載）

となる。そして、仮指定から24年が経過した昭和32年（1957）に、松花堂を含む周囲の81.783坪の土地のみ（図6）が旧泉坊と松花堂の跡地390.285坪と共に「松花堂およびその跡」として史跡に指定された。しかし昭和36年（1961）、第二室戸台風により松花堂及び松花堂庭園は甚大な災害被害を受けたようで、昭和38年（1963）には塚本清（素山）の所有となった。塚本は、台風被害を受けた松花堂や書院を修復するとともに、周囲の敷地を買い取り、現在の名勝指定地を囲んでいる外園となる土地を含めて整備を行った。庭園内の泉坊客殿及び松花堂の建造物については、昭和40年代から茶室等の研究者である堀口捨巳や中村昌生により研究され<sup>14)</sup>、京都府でも昭和50年代に調査を実施している<sup>15)</sup>。

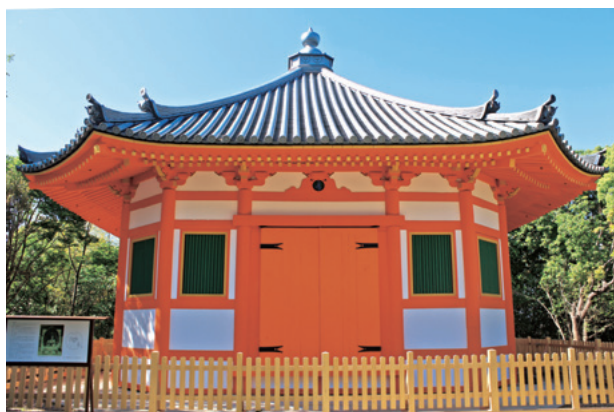
図2 八角堂外観 『史跡 石清水八幡宮境内（八角堂）保存修理工事報告書』より転載

さらに建築的には特色のある形状となっている。それは方5間の隅柱を省き、中央3間の両端柱を直接両側面中央3間の両端柱と繋ぐもので正八角形とはならず、隅切形の八角堂となる（図2）。さらに内陣は方1間とし、各柱から隣接する2方の隅柱に繋ぎ虹梁を掛ける構造となっている（図3）。建築的に他に類例のないものである。しかも近年の調査によって境内には他に2棟の隅切八角堂が存在した
