金沢城の庭園

滝川 重徳（石川県金沢城調査研究所）

The Gardens of Kanazawa Castle

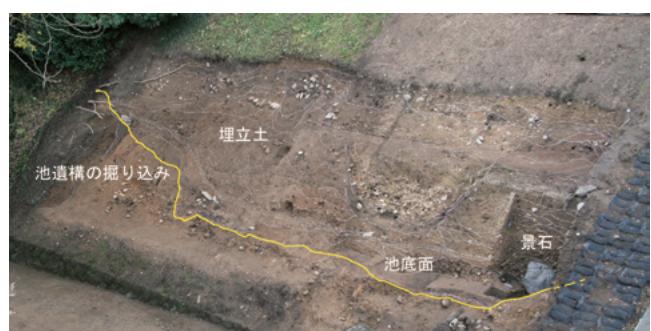
図3 本丸北部池遺構検出状況

本丸北部池遺構（図3・4）は、近代の陸軍弾薬庫掘り込み斜面の精査により検出された。地盤は元和7年（1621）造成の盛土である。平面形は不明であるが、検出長23m、深さ2.1～2.6mの遺構で、底面際に護岸の景石（福浦石と称される能登産出の安山岩）が遺存していた他、出土石材片から、様々な岩石種の景石・石造物が設けられていたことが分かった。

本丸北部の庭園は地表上に痕跡を留めておらず、存在自体不明瞭であったが、平成16年度以後の埋蔵文化財確認調査で池遺構の一部が検出された。近代に陸軍の弾薬庫が構築された際、かなりの範囲が損壊を受けたと推定される。

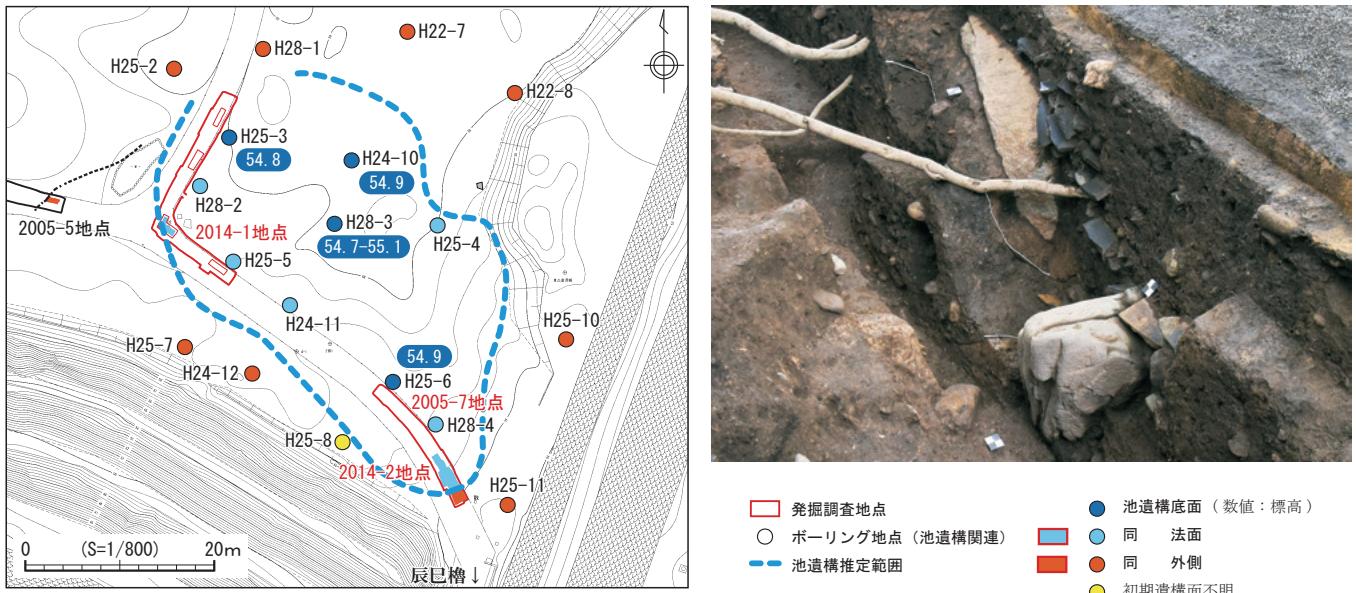
図7 東ノ丸南部池遺構平面図・景石写真

また東ノ丸南部池遺構（図7）は、推定規模長軸約50m、幅約30m、深さ約1.5～2mを測る。郭東縁の土壘状高まりの斜面を利用し、景石を配置している状況が確認された。

なお両者とも當時湛水していた明確な痕跡がない。本丸北部池遺構では、隣接して排水溝の可能性がある遺構も検出されているので、必要に応じて水を汲み入れていたのかも知れないが、はっきりしない。また庭園の位置からすると、前者は御殿「奥」側、後者は「表」側に属する。この段階では、御殿の表・奥とともに、池庭を伴っていたことになる。

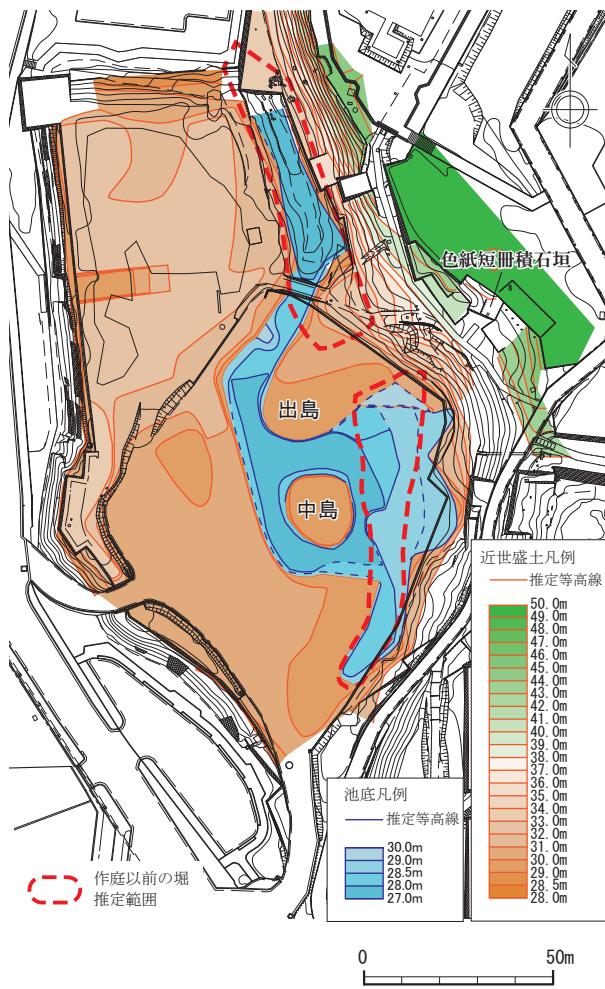
図10 玉泉院丸における池底推定等高線（古相）

二ノ丸の西側、約16m下位に位置する玉泉院丸（2代前田利長の正室玉泉院の居宅が置かれたことに由来）は、元来二ノ丸との境をなす崖下に沿った南北方向の堀を伴い、城の外郭として、中枢部を守る防御機能を維持していたが、寛永11年（1634）、3代前田利常はこの地に庭園を設けた（図10・11）。これは二ノ丸の御殿

敷地化に連動するもので、堀は埋め立て・拡張により園池に、堀の間の土橋は出島に改修された。そして郭自体、防御的・前線的な位置づけから、二ノ丸奥側に連絡する御殿背後の庭園空間へと変容した。ここに寛永期における城郭構造の変質と、庭園空間整備・配備との関連が看取される。

なお玉泉院丸庭園の池の水は、辰巳用水から供給されている。また池の南東岸・北東岸には石垣が築かれていて、池の水が石垣まで達していたことが確認調査により判明している。これらの石垣は最初から庭園の構成要素であったとみられるが、この傾向が一層明白になるのは次代の17世紀後半の改修時のことである。

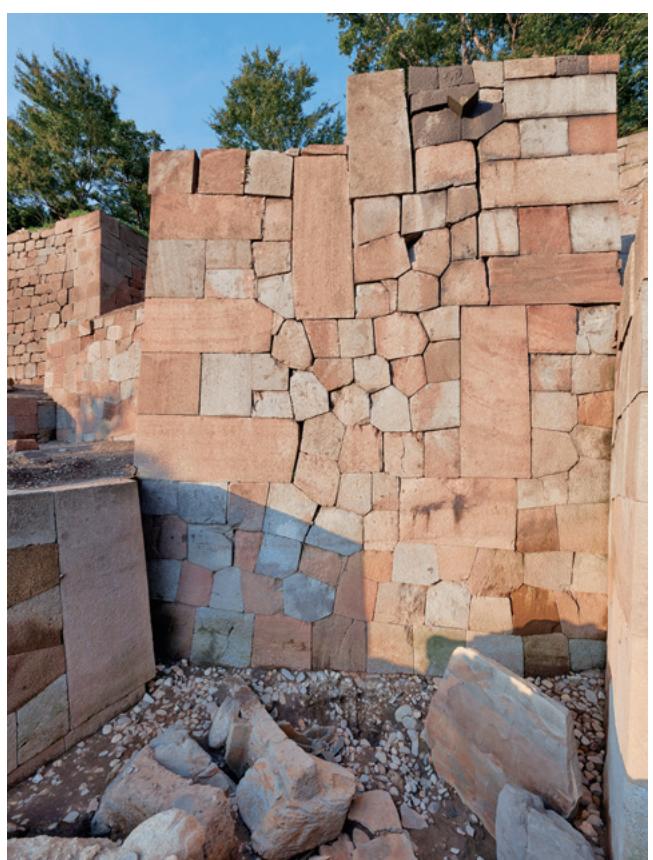
図14 色紙短冊積石垣

前代に成立した玉泉院丸庭園は、寛文2～7年(1662-1667)頃、新藩主5代綱紀により大きく再整備された。池周囲の石垣は切石積に改修され、東部の二ノ丸との斜面には変化に富んだ雛壇状の石垣群が付加され、その中央にはとりわけ意匠を凝らした石垣(色紙短冊積石垣)が設けられた(図14)。一帯は辰巳用水が流れ落ちる滝として構成され、これらの石垣が滝石組・滝壺の機能・意匠を備えていた。意匠的な切石積石垣を庭園の主たる構成要素とする点は、城郭の庭園ならではと言えるが、全国的にも類例がみられないようであり、金沢城においても玉泉院丸一帯のみで確認できる事象である。

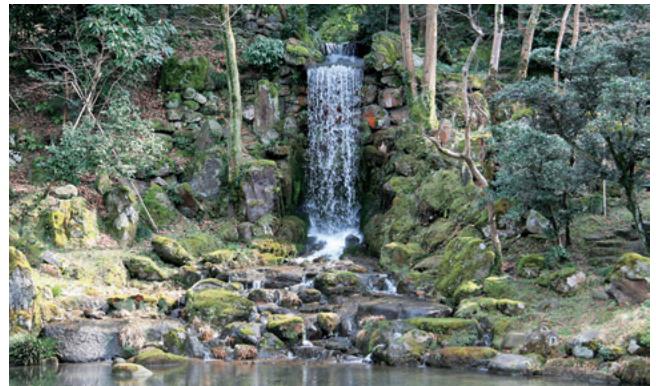
図18 翠滝

差6.2mの瀑布（翠滝）に改修された（図18）。寛政～文化年間（1789-1818）頃には、敷地の南北に池があり、高之亭（蓮池亭）・滝見亭・内橋亭・舟之亭の4つの亭や、長さ6mを超える黄門橋、越中の名所で最大級の刎橋・愛本橋に擬えた木橋等、多くの見所が点在していた（図16）。

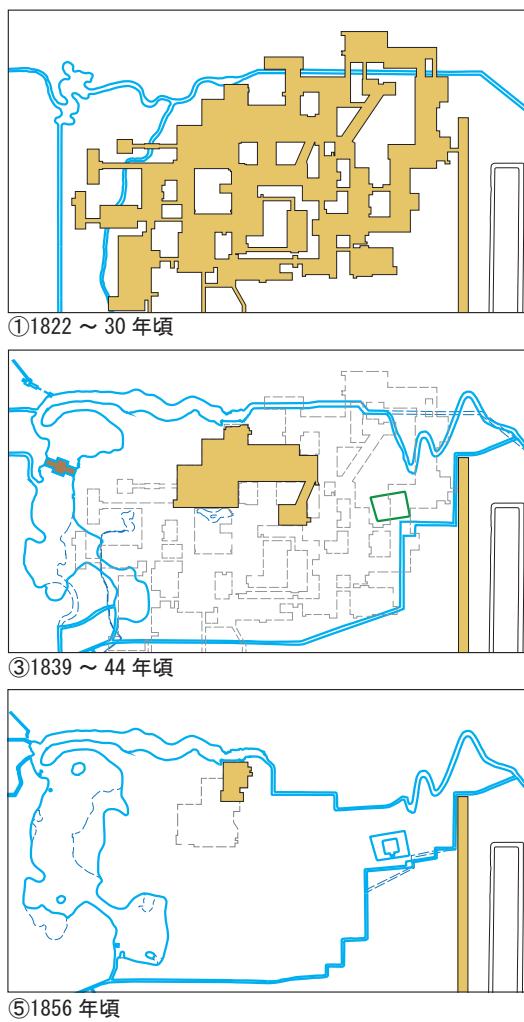
図19 竹沢庭の変遷（御殿建物・泉水）

以後断続的に行われた建物の縮小・撤去に応じ、比較的小規模だった竹沢庭は、池や流れを中心に形状が変容し、広大化が進行した（図19）。ただし橋等の施設が設けられては撤去されている通り、完成形に向けて一貫して修築が進められたようには窺えず、短い周期での意匠替えを重ねつつ、広大化が指向されたと思われる。現在、見所の一つとなっている雁行橋（亀甲橋）（図20）は、この間1840年前後の造営とみられ、亀甲形の橋板は、竹沢御殿に係る敷石の転用材である可能性がある。

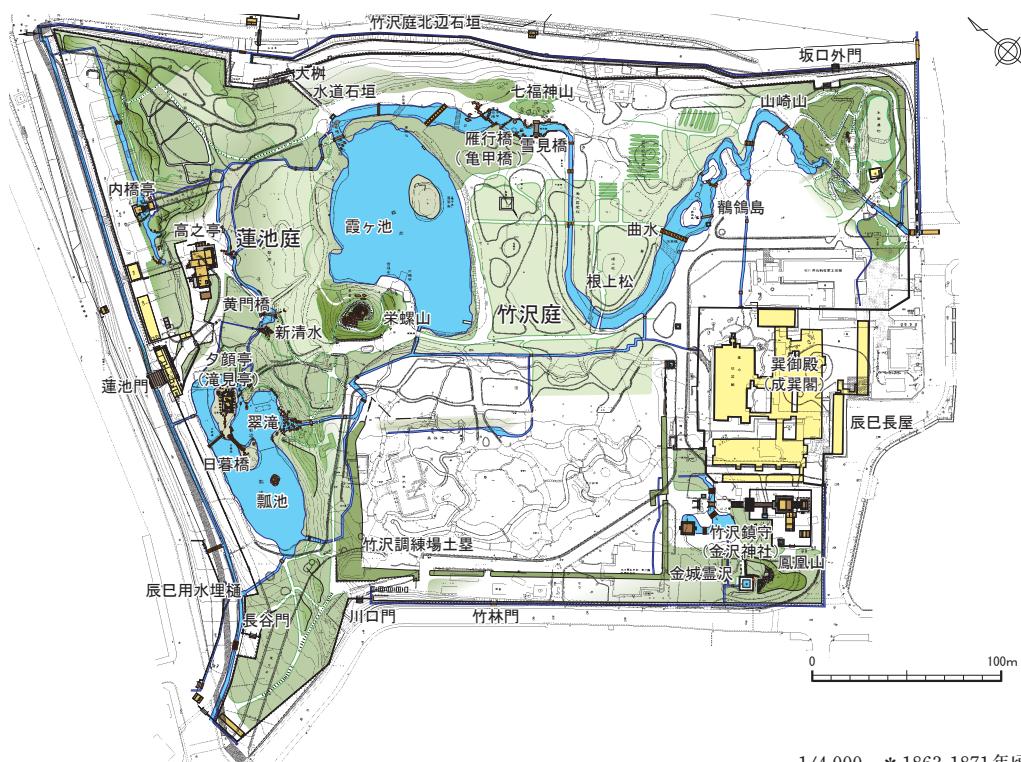
図22 兼六園(蓮池庭・竹沢庭)現況全体図・絵図照合図

万延元年（1860）には蓮池庭との間の門・堀が撤去され、庭が一体化し、文久3年（1863）頃以後、長軸120m近い霞ヶ池（図21）に延長約500mにわたって緩やかに蛇行する流れ（曲水）が取り付く、現在に受け継がれた広壯な景観が成立した（図22）。

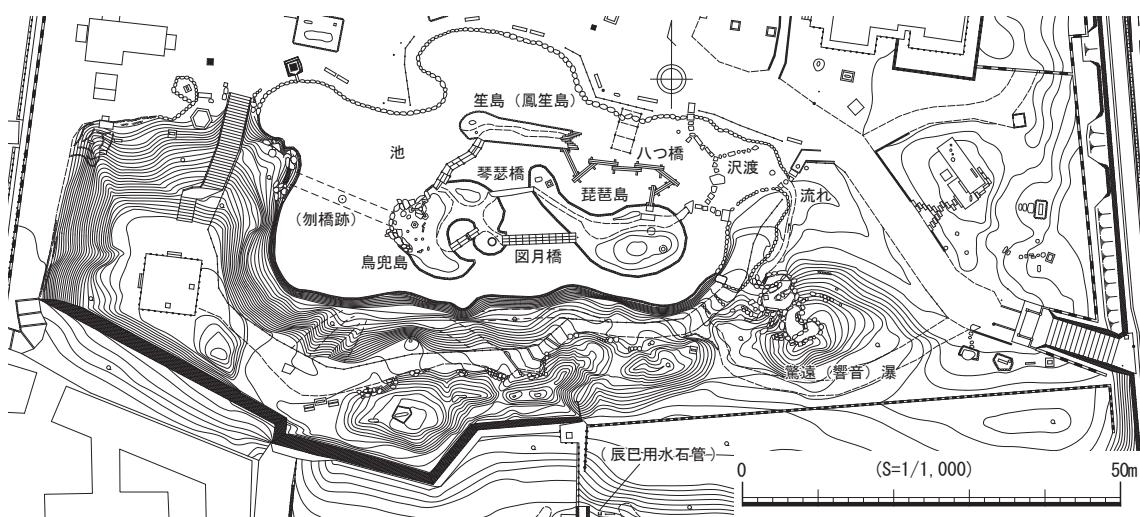
図23 金谷出丸庭園（尾山神社庭園・旧金谷御殿庭園）平面図

藩主齊泰は、竹沢庭のみならず、すでに廃絶していた本丸・東ノ丸を除く主要庭園にも大きな修築を加えている。二ノ丸では奥向部屋方敷地の一部を平庭とし、玉泉院丸では18世紀以後途絶していた切石積石垣による滝景觀を再興した。また金谷出丸では真龍院や子弟の御殿・屋敷造営のたびに庭園を改修し、慶応2年～明治2年（1866-1869）には、自身の隠居に併せ、屈曲を重ねた段落ちの滝・雅楽の樂器や装束を象った中島・石造アーチ橋・装飾的な刎橋を配した泉水を中心に、大きく作り替えた（図12⑧・図23～25）。

慶応～明治初期に大きく改修された最終段階の庭園が、御殿建物撤去後も存続し、尾山神社境内の庭園として現存している（県指定名勝・尾山神社庭園（旧金谷御殿庭園））。
