## Ⅱ 検出遺構の報告

### 1. 西円堂周辺地区

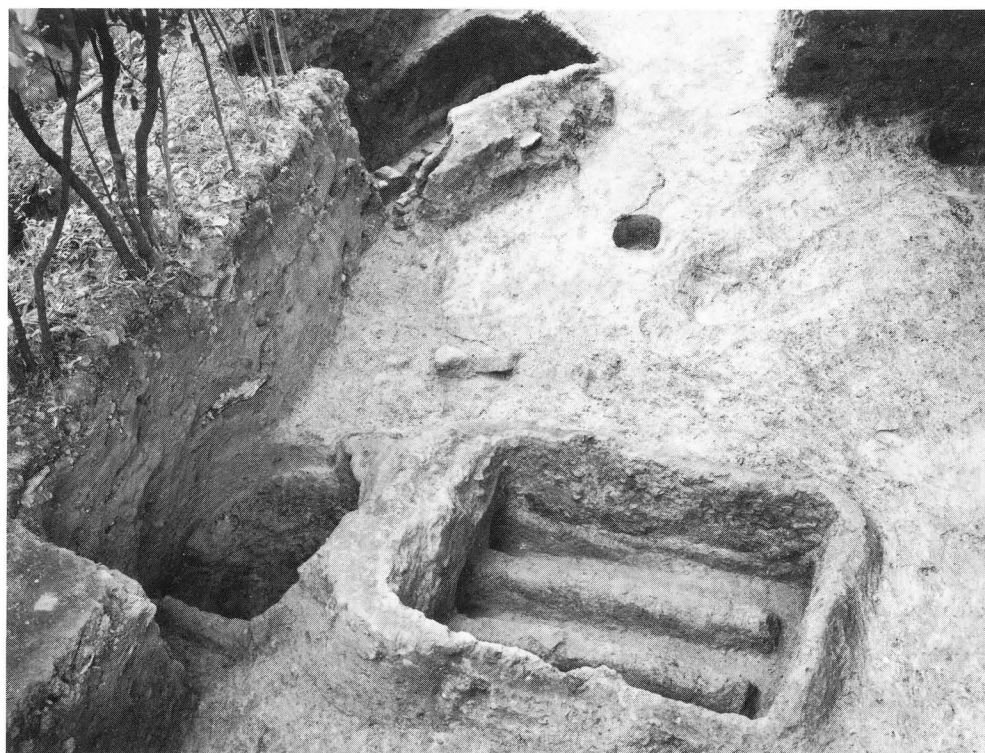
第7図 瓦窯SY5050・5060(東から)

SY5060 分焰牀をもつ半地下式の平窯で、焚口・燃烧室・分焰孔・焼成室が良好な状態に残る。焚口の幅は約30cmで両側に丸瓦を立てる。燃烧室は幅約80cm、長さ約90cmで奥壁に分焰孔が3箇所あけられている。焼成室は長さ約1.4m、幅約1mで、壁面は床面から約1.1mの高さまで残っている。分焰牀は2条で幅約20cm、高さ約15cmである。焼成室の東西両壁の分焰牀と同じ高さの位置には段が作られている。窯の周囲に幅約35cmの素掘溝(SD5045)がめぐる。焼成室埋土から軒平瓦143D型式が、焚口埋土から軒丸瓦6135型式、軒平瓦6730A型式が出土した。

SY5050 SY5060の西側で検出した。分焰牀をもつ半地下式の平窯で焼成室だけが残って

いる。焼成室の幅は1.1mで、長さは約1.6mまで、側壁は床面から約1.1mの高さまで残っている。分焰牀は2条ある。幅約20cm、高さ約10cmで上面には平瓦片が用いられている。焼成室の側壁の分焰牀の高さと同じ位置には段がある。焼成室の埋土上層から近世の土師器小皿と瓦片等が多量に、下層からは軒平瓦143D型式、鴟尾片、多量の平瓦が出土した。

この2基の平窯は現在の西室に近接し、特にSY5050の焚口、燃烧室は西室背後の崖面の整形により破壊されたものと考えられる。この2基の瓦窯は遺物・窯型式からみて、鎌倉時代のものと考えられる。窯の検出により新管理設のルートは北側に変更され、窯は現状のまま埋めもどした。

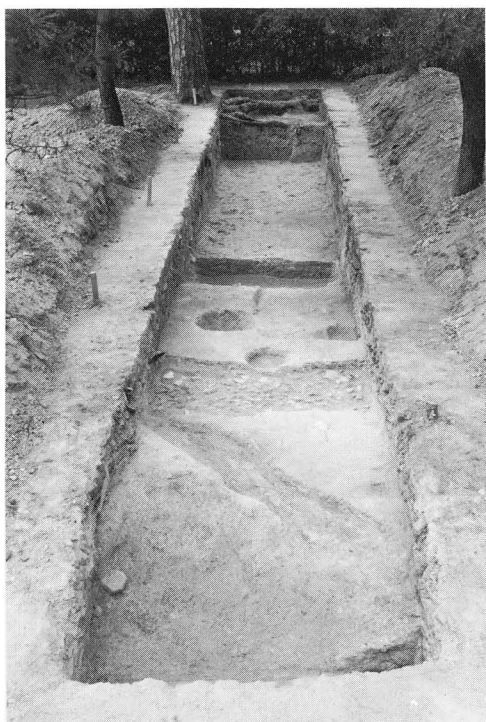
第10図 第258トレンチ全景(東から)

西院伽藍西面回廊と現西室間に設定した。後述する第259・272トレンチとともに旧西室を確認するためのトレンチである。主な遺構について述べる。

SD5010 幅約90cm, 深さ約20cmの素掘りの南北溝で瓦の破片が堆積している。瓦には奈良時代と考えられるものが多いが軒丸瓦37Bが1点ある。この溝は昭和55年度の第3トレンチで検出された南北溝(SD01)の南延長線上にある。このSD01は幅約65cm, 深さ約30cm, 両側を河原石で護岸したもので、その北側で検出できた東西溝(SD02)とともに、承暦年間に北端一房を残して焼失したとされる西室の雨落溝と考えられた。

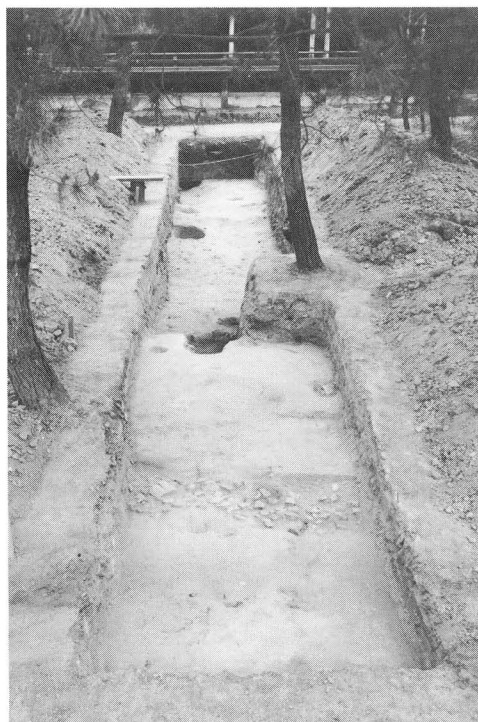
第12図 第259トレンチ全景(東から)

三経院と西院西面回廊の間に設定した東西トレンチ。主な検出遺構は溝・土坑である。

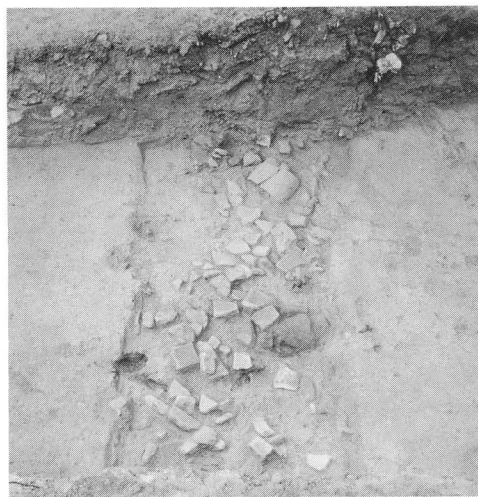
第13図 SD5030(北から)

SD5030 幅約75cm, 深さ約13cm。瓦片が堆積する溝状の遺構であるが肩は明確でない。溝内には灰色砂質土が堆積する。位置的には第258トレンチのSD5010の南の延長線上にある。

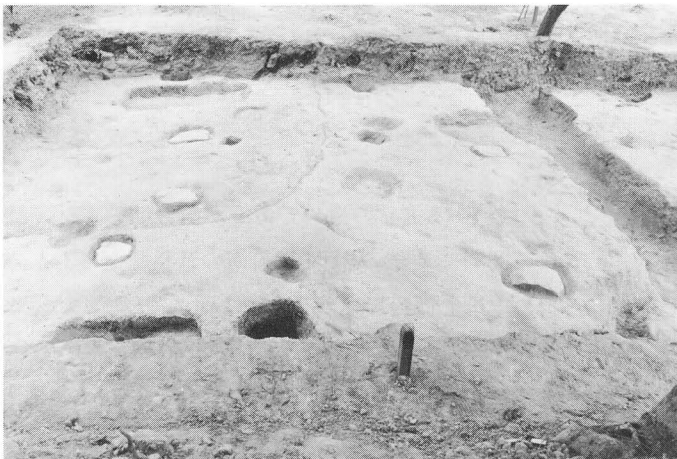
第14図  
第272トレンチ西半部(南から)

第259トレンチの南に設定した。旧西室雨落溝の東南の隅の検出を目的としたが検出することはできなかった。検出した遺構は掘立柱建物、土坑などである。

SB5201 東西3m、南北2mの1×1間の掘立柱建物で掘方の底には礎石を置く。この建物は中～近世のものと考えられる。

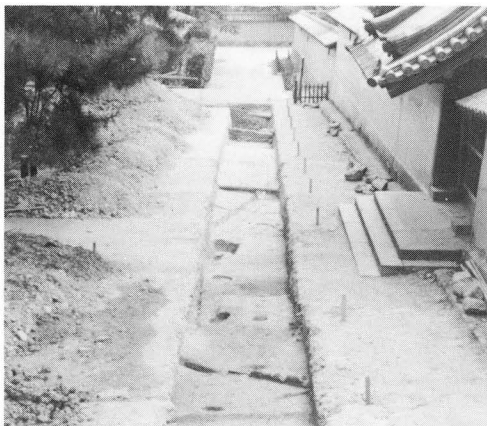
第16図 第273トレンチ全景(北から)

SX5226 トレンチの南半で検出した階段状の遺構である。北側には石列が一行あり、その北側には瓦が敷かれている。南側では鍵形に並ぶ石列がある。うち南北に並ぶ石列が階段の西端でその西側は溝状になり、素掘りの溝は南へ延びている。東西に並ぶ石列の南約1mの所に東西に並ぶ石列の抜取跡がある。中世の土器を含む整地土の上に作られている。近世のものか。

その他 地山は全体にゆるやかに北から南へ下がるが、X-154.085あたりから急に現地表下約1.7mまで下がる溝状の遺構がある。この下がりには瓦器を含む整地土で埋められ、整地土の上に先述の階段状遺構SX5226が作られている。

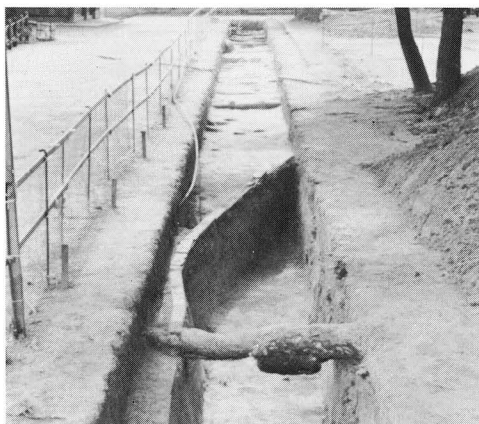
第18図 第271トレンチ東半部(東から)

その他 このトレンチ内における地形および整地についてふれておきたい。トレンチの中央部はおおむね表土下約50cmで地山となるのに対し, トレンチの両端部は深く地山が下がる。東側の地山の下がり方はトレンチの端から約11mの位置から始まり, 東へ急峻に下がり, トレンチの東端部では表土下2m以上の深さになるようである。この地山の下がり方は西院伽藍創建時の整地層で埋められ, この整地層中から軒瓦・青銅滓・須恵器・土師器・ふいご羽口等の遺物出土した。西側の地山の下がり方はトレンチ西端から6mのあたりからはじまり, ゆるやかに西側に下がり, トレンチの西端あたりでは表土下約1.5mに地山がある。この下がり方は主に瓦器を含む土層で整地されている。

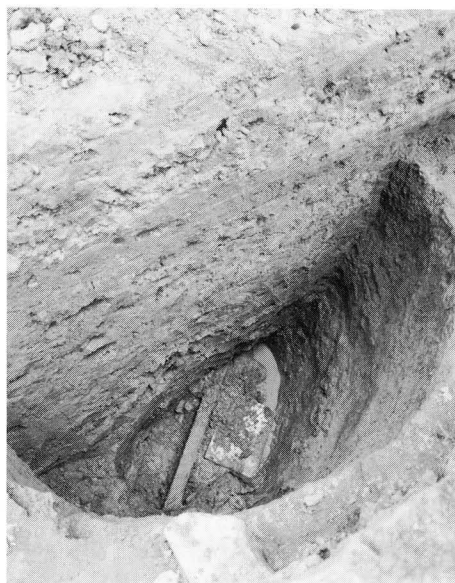
第24図 SE5075(東から)

SE5075 トレンチの中央部で、トレンチの西壁にかかる井戸を検出した。上面での掘方径は約3m、掘方から約2.2m下に鍵型に曲がる石列がありその上に木材が置かれていた。井戸埋土から巴文軒丸瓦等が出土した。近世のものと考えられる。この井戸の北側に井戸掘方より古い掘方が見られた。

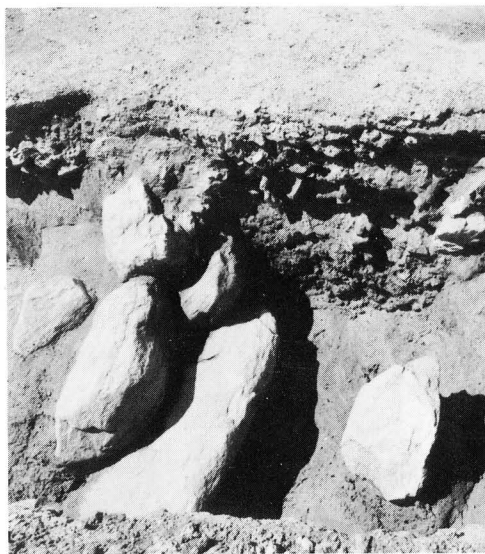
第28図 SX5157(南から)

SD5157 両岸を大型の石で組み上げた溝で、幅1m、深さ約80cm。西岸の延長部が石組遺構SX5170の石に見られるが、その北部では後世の暗梁により破壊されている。埋土から瓦器片等、中世の遺物が出土した。この溝の上層には近世の溝SD5161がある。

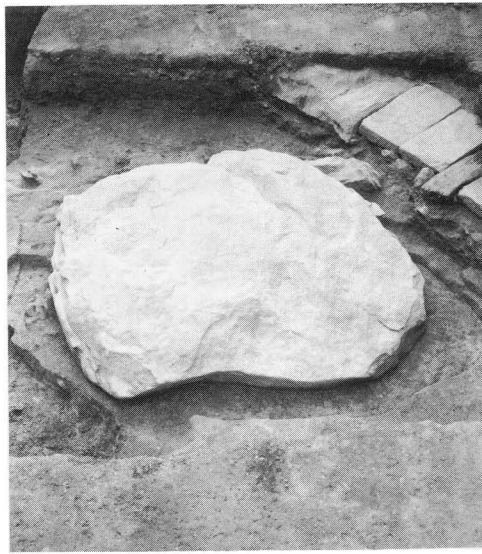
第29図 SX5170

SX5170 大湯屋の門の北側で検出した石組遺構である。南北幅約2.4m、東西幅2mの偏平な石の側面に一部加工を施す。北・東辺で据方を検出した。石の上面は現地表下約10cmの深さにあり、石組の溝(SD5157)の東岸の石列の北延長と考えられる石列が石の西辺下にある。SX5170は『古今一陽集』に、三伏蔵の一つが浴室の前にあると記している中に見える大石が、これに相当するものと思われる。
