# 石材・石積・石垣からみた古代山城の築造工程と選地論

平尾 和久（糸島市教育委員会）

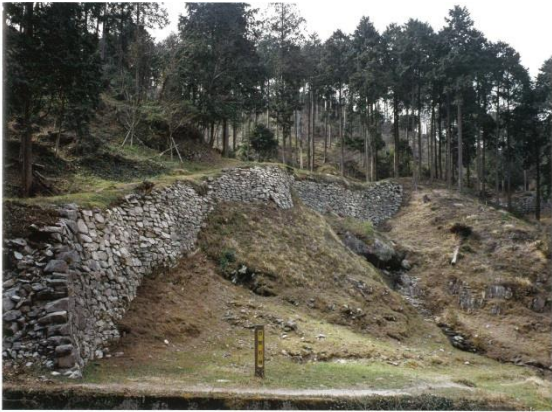
第 8 図 百間石垣

石垣自体は平らなテラス面を設けた岩盤の上に、70～80 度の勾配で積み上げている。高さは谷部で 4～6 m、尾根部で 2～5 m を測る。用いられた石材は花崗岩で、その状態から①青みのある硬質の花崗岩、②表面にやや風化がみられる花崗岩の 2 種類がみられる。

百間石垣の断面は今日でも内野川に接する南端部で観察することができ、個々の石材の奥行きが 30～80cm あることが観察できる（第 8 図）。

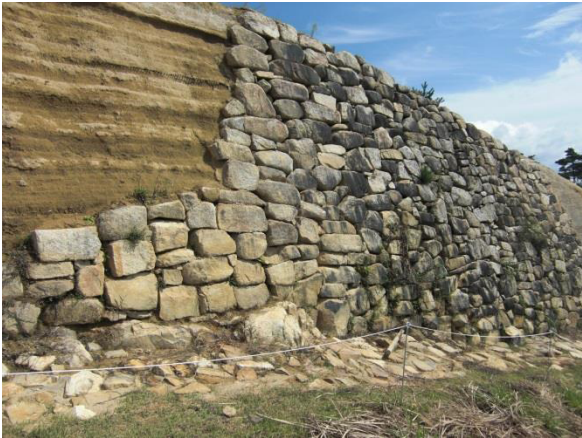
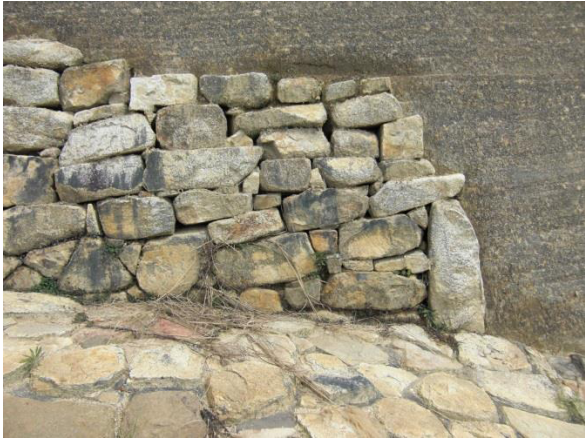
第 15 図 鬼ノ城跡高石垣

鬼ノ城の城壁は全長 2,800 m を測るが、石垣の区間は約 250 m である。第三塁状間では約 21 m の石垣が残されているが、すでに落石等で消失している部分が多く、現状では立面形が凸状に残されている。石垣の残りの良い箇所、石垣の断面図が作成されており、それをもとに工程を復元する。

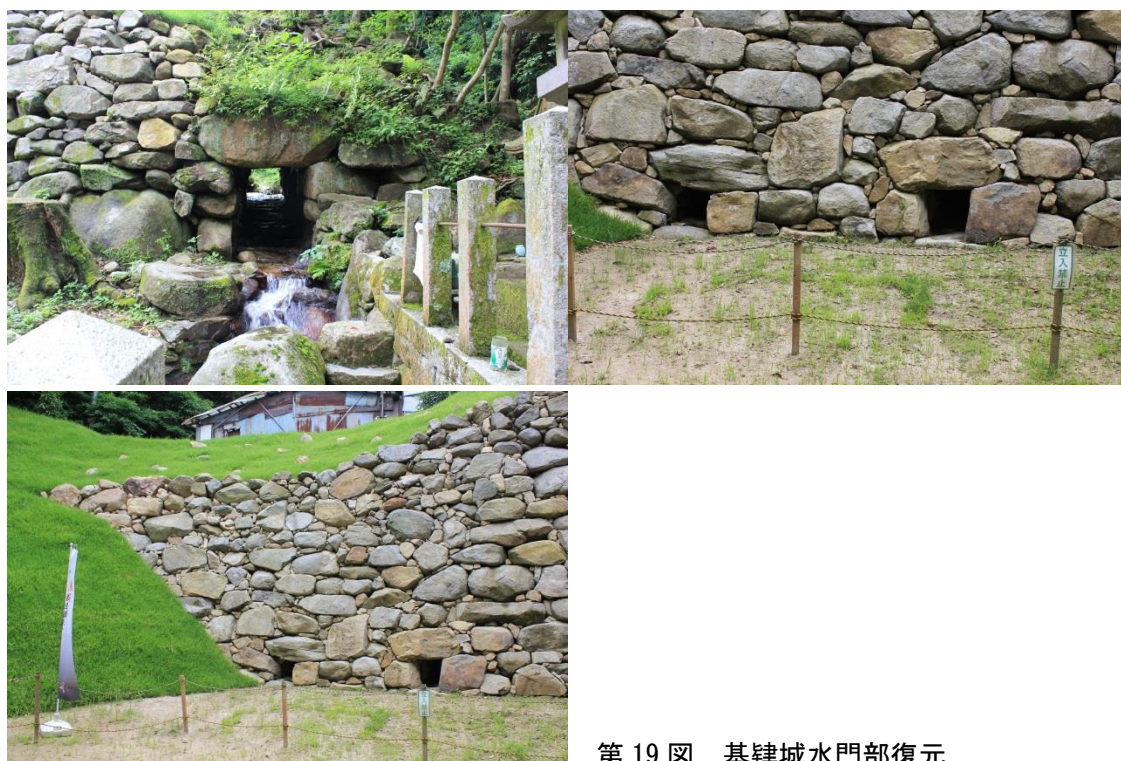
第 19 図 基肄城水門部復元

南門は城内で最も低い標高 165 m ほどの地点に築かれている。ここには城内の谷水が集約された住吉川が流れており、花崗岩の野面積みによって夾築型の石塁が築かれている。その東端部には高さ 1.4 m、幅 1.0 m という大型の排水口をもつ。ただ、経年変化により東西端部など崩壊が進んだため、平成 21 年度より保存修理事業が実施され、現在、完成をみている（田中 2015）。解体修理の報告はこれからであるが、写真を見る限り、大野城跡百間石垣と同じように似通った面の石材でも、奥行きに長短の差があることが分かる。石塁の内部には栗石が詰まっているが、栗石にも大小があり、百間石垣でみられるような表面石材でうまく使えないものを栗石として用いたのかもしれない。また、表面部分も場所によって大ぶりの石材と小ぶりの石材を使い分けているようだ。この水門は解体修理・復元した範囲も広いと、今後の報告に期待したい。なお、解体修理、復元整備の事前調査で、これまで存在が知られていた大型の水門のほかに、新たに小ぶりの水門が 3 か所確認された<sup>註1</sup>（第 19 図）。

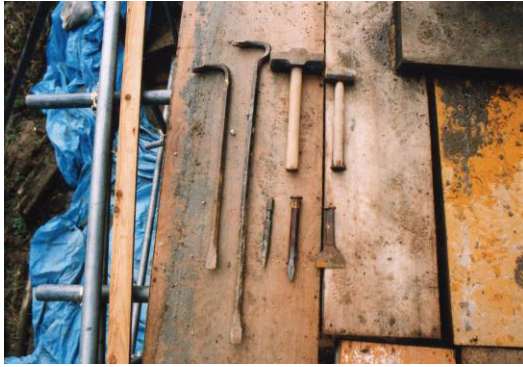
第 22 図 百間石垣修理・復元で用いた加工具

大野城跡百間石垣の復原・修理工事の際には第 22 図の道具を用いた。左側は金槌、上は金槌、下は鑿である。石垣の解体修理は、番号通りにそのまま石材を積み上げるイメージがあるかもしれないが、石材のすわりをよくするためには、上・下面を中心に鑿を用いた調整が必要であった。

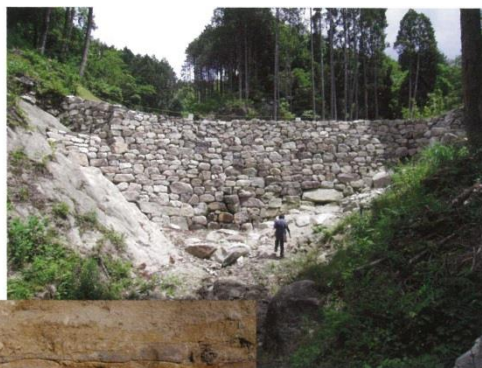
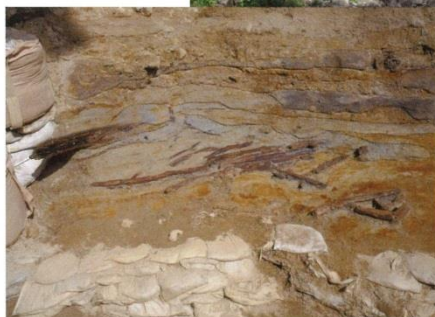
第 26 図 大野城跡大石垣出土木器

太宰府市を調査主体とする大野城跡 45 次調査は大石垣の原状復旧と里道、排水処理に関する確認を目的としたもので、土器、瓦のほかに木製品が出土している（井上編 2015）。第 26 図は明茶灰色砂層から出土したくびきである。角材を「へ」字状に屈曲させたような形状を示す。全面にケズリを施し、屈曲部の天地方向には断面長方形のほぞ穴を設ける。復元幅が 75.4cm、高さ 35.3cm を測る。くびきは牛や馬の背に取り付けるもので、耕運作業や荷物を牽引させるために用いる。時期は奈良時代を下限とするため、大野城築城、修理時、もしくは倉庫群への物資の搬入・搬出に用いた可能性が想定されるが、出土地点が大石垣の前面であることから石材の運搬等に利用したことも考えられる。ただ、百間石垣の場合は 1・2 人で動かせる石材を用いることが多い。

石垣背後の堆積層中より出土した木製部材片である。加工材や自然木を使用して面的に置かれたような状態であった。石垣築造後のある時期に置かれたことは確かだが、由来は不明である。

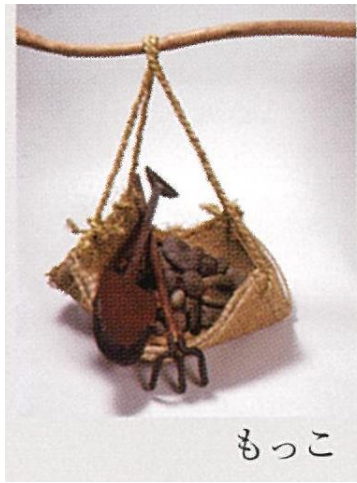
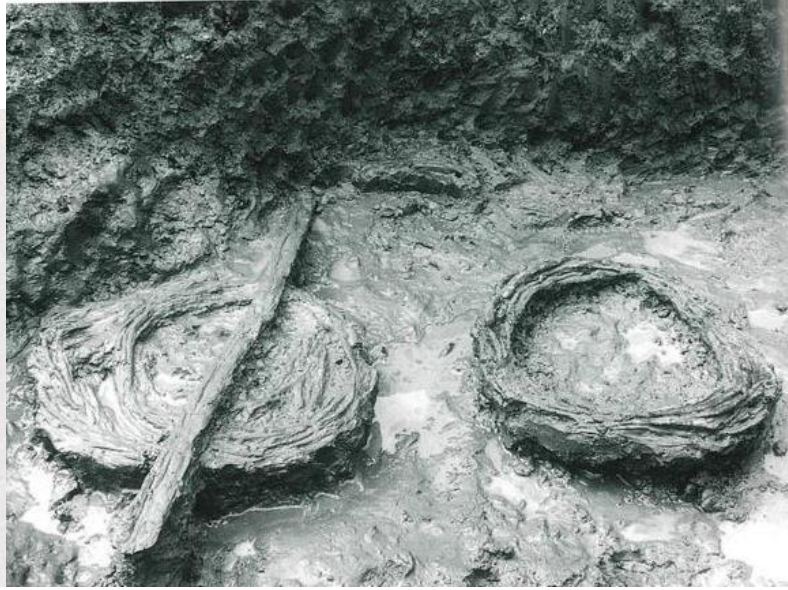
第 27 図 鞠智城貯水池出土土蔓

そのほか、出土例ではないが、水城の完成を聞いた動員された人々がもっこ共々へたり込んでしまい、その土が小高い丘になったとされる「父子嶋」「ひともっこやま」の伝説があるが、縄、竹、蔓などを網状に編んだ運搬用具であるもっこは水城だけでなく古代山城築城に際し大量に用いられたと考えられ、各遺跡からしばしば出土する長い棒状木製品はもっこ棒の可能性を検討する必要もあるだろう。ちなみに、現段階では確認できないが、鞠智城跡貯水池から丸められた蔓が出土しているが、これらともこの関係性も興味深い。なお、棒状木製品は版築の為のつき棒に用いられた可能性もある（第 27 図）<sup>註 3</sup>。

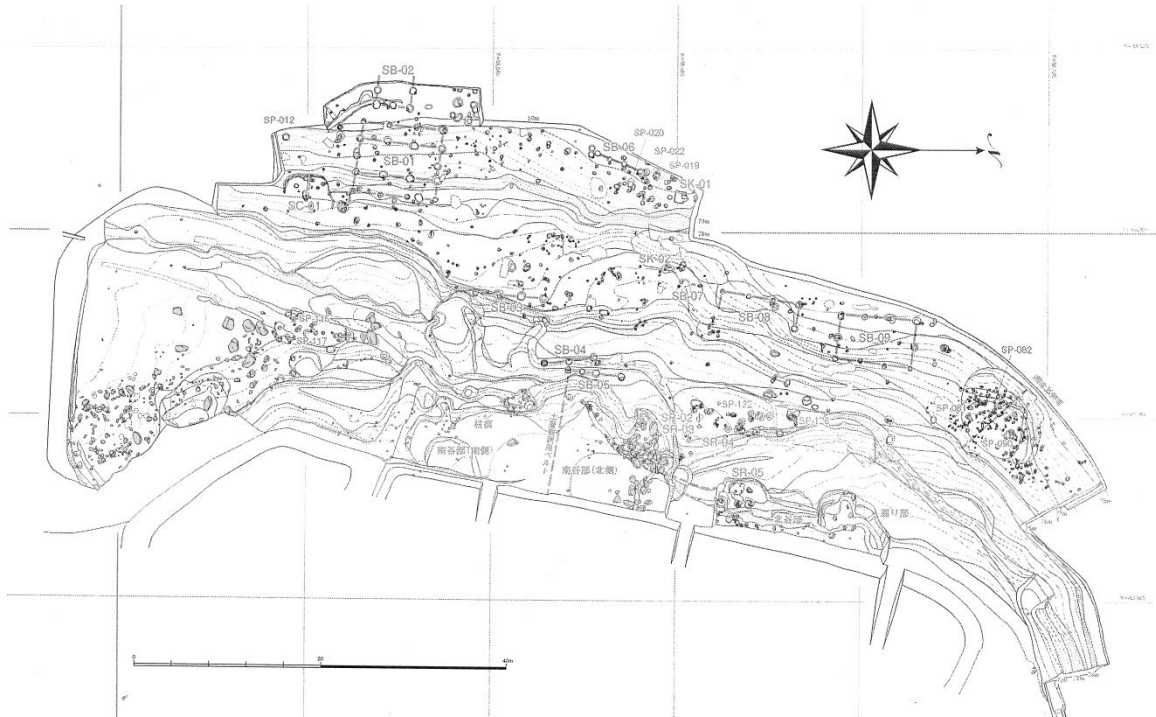
第 28 図 金武青木 A 遺跡全体図

しかし、糸島平野から早良平野へと抜ける日向峠を東に下った場所に位置する金武青木遺跡（標高約 80 m）の調査では、山裾斜面に 2 間×3 間の両面庇付掘立柱建物を中心とする建物群、溜井、焼土坑、旧河道を利用した水場遺構が確認されている（第 28 図）。遺物は土師器（墨書含む）、須恵器（刻書・墨書土器・円面硯・転用硯含む）、木製品（木簡含む）のほかに、羽口、移動式竈、焼塩壺等があり官衙的性格を持つ遺跡からの出土品に似た傾向を示す（第 29 図）。また、9 点の木簡の一つに「怡土城擬大領」「専当其事」「別六」等の字句の見えるものが含まれ、怡土城長官クラスから大宰府に向けて出された上申文書であると判断される。これらが金武青木遺跡で廃棄されていることから、性格が不明確だった官衙的建物群を含めて、当時の金武地区が「前時代からつづく鉄関連施設の中心地のひとつとしての役割を担いつつも、早良平野側からの通行の利便性から、国家防衛の最前線施設である怡土城の築城やその運営などを含め、糸島平野側への人や物資を供給する後方支援基地としての役割」を担った地域であると性格づけられている（加藤 2012）。

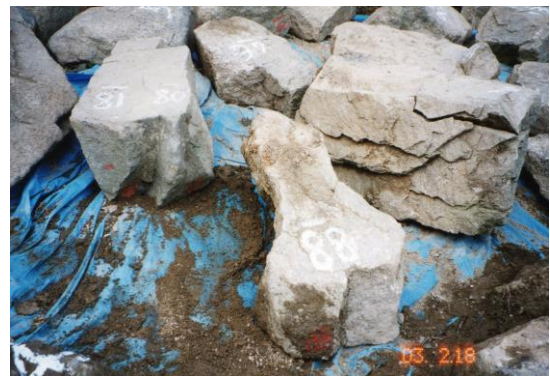
第 32 図 解体された石材（百間石垣）

野城百間石垣では、石垣を積み上げる過程で加工された痕跡をもつ花崗岩も確認されている（第 32 図）。また、前段階の技術と比較すると、個々の古墳から寺院・庭園・城柵などへと、技術を投入する対象面積が増大することも特徴として挙げられる。
