# 令和2年度の史跡等の整備について

PROJECTS CONCERNING THE PRESERVATION AND UTILIZATION OF  
DESIGNATED MONUMENTS AND SITES IN FY2020

市原 富士夫・中井 將胤・岩井 浩介・栗原 悠 (文化庁文化資源活用課)  
ICHIHARA FUJIO/NAKAI MASATSUGU/IWAI KOHSUKE/KURIHARA YU  
(AGENCY FOR CULTURAL AFFAIRS)

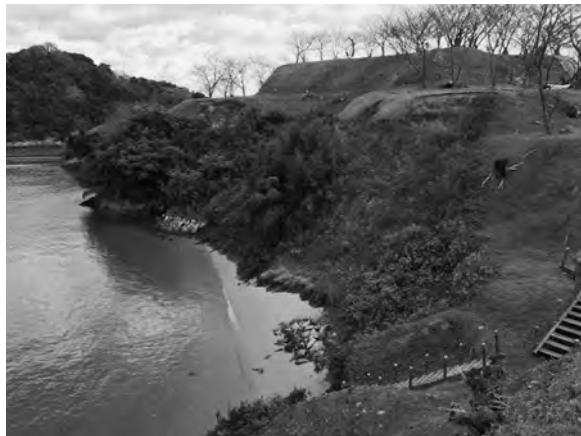
図1 能島城跡の本丸と船だまり

能島城跡（愛媛県今治市）は、瀬戸内海のほぼ中央、伯方島と大島との間の宮窓瀬戸に位置する、能島村上氏の本拠となった城跡である。小島全体を城郭とした特殊な構造の城跡であり、岩礁ピットや建物跡等の遺構の保存状態も良好である。

整備基本計画の策定にあたっては「史跡能島城跡調査・整備検討委員会」において審議が行われた。計画では、城跡とともに隣接海域、眺望地点等を計画対象範囲とし、法面や岩礁の保全等の具体的方法や、計画的な事業実施等を示している。

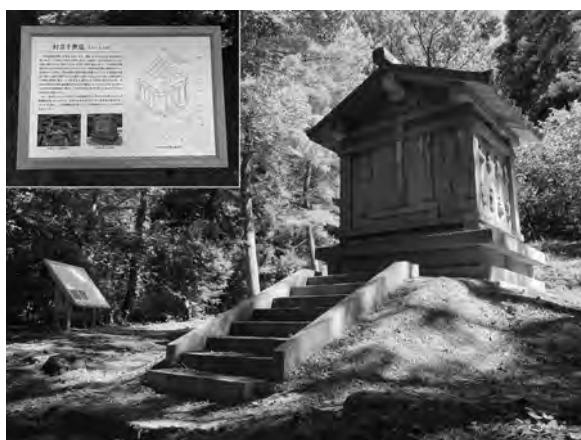
図2 千代墓石廟と説明板

金沢市では、平成22年度から石造物の保存修理や樹木・参道の整備等、継続的に保存整備事業を実施している。令和2年度には、前年度に復元を完了した千代墓石廟について解説した説明板を設置した。説明板は石廟の歴史的背景や調査成果の図面を用いた内容となっており、史跡の保存と継承に関する取り組みを伝え、来訪者の理解を深める役割を果たしている。

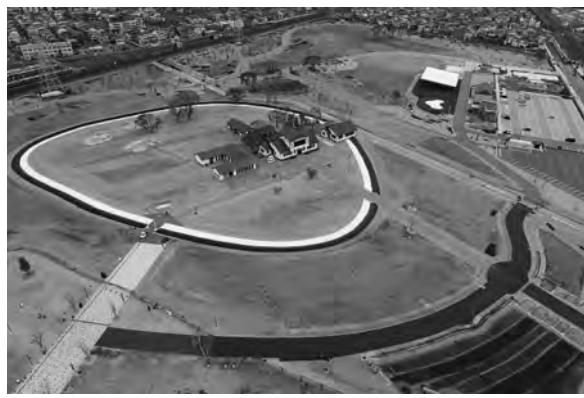
図3 整備事業の終了した安満遺跡

安満遺跡（大阪府高槻市）は、総面積72万m<sup>2</sup>にも及ぶ広大な弥生時代の集落遺跡である。当該期の集落を構成する、居住域、水田・用水路からなる生産域、方形周溝墓を中心とした墓域が残る貴重な遺跡である。平成27年度策定の「安満遺跡整備基本設計」に基づき、平成30年度から整備工事を進めており、最終年度とな

る令和2年度は、旧京都大学農場施設の一部をガイダンス施設として改修、遺物レプリカのハンズオン展示、映像展示等を行うことで、来訪者の理解を深める工夫を行っている。

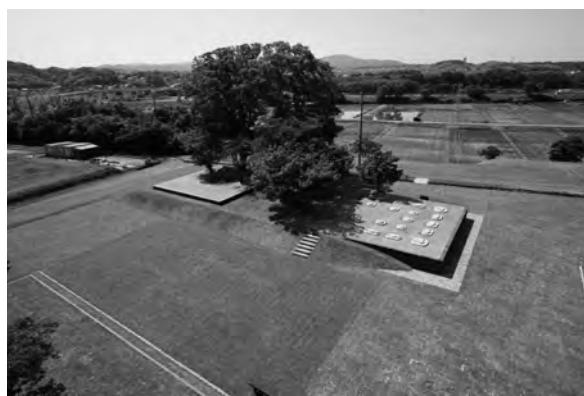
図4 高麗寺跡金堂と塔跡の整備状況

木津川市では、平成14年度策定の「史跡高麗寺跡保存活用計画」に基づき、平成17年度より整備事業を行っている。令和2年度は、前年度に引き続き金堂跡基壇面の真砂土舗装を実施したほか、講堂跡や塔跡に芝生を整備し、伽藍全体の遺構表示が完成した。

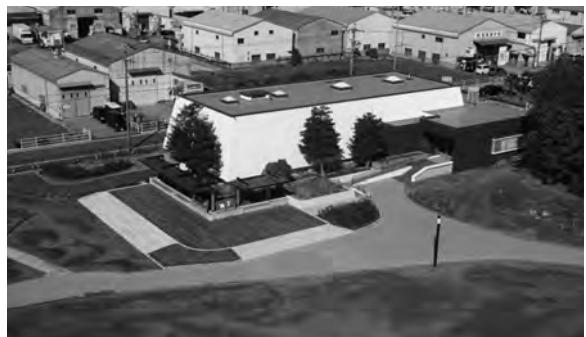
図5 貝殻山貝塚の再整備状況

昭和50年の開館以降、進展した調査研究成果を踏まえ、令和2年度までの計画で再整備事業を行った。ガイダンス施設では、既存の隣接する朝日遺跡との一体的な展示内容を、貝殻山貝塚の紹介に重点を置いたものへ改修したほか、復元竪穴建物の内部空間の説明や、体験学習・ワークショップの成果も紹介した展示とした。また、史跡内に設置されていた屋外トイレや外灯等の構造物を撤去したほか、劣化の進んでいた復元竪穴住居を改修するとともに、新たに貝層断面や環濠の復元を行うなど、来訪者が楽しみながら史跡を理解できる整備を実施した。

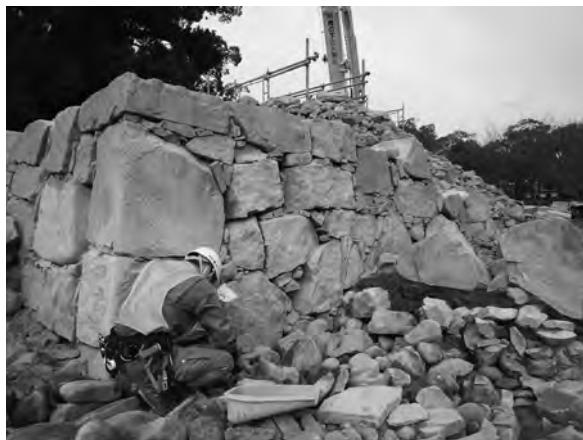
図6 熊本城跡飯田丸石垣復旧に伴う発掘調査

災害緊急対応では、立ち入り禁止措置が難しい危険石垣に対する落石防止ネット・大型土嚢等の対策が行われた。文化財保全措置では、崩壊石垣石材の回収・保全とともに、崩壊の進行防止に係る対策を実施した。

令和2年度の主な事業としては、天守台及び飯田丸五階櫓下の石垣復旧工事、石垣復旧に係る設計業務、上記工事等に関連する測量・発掘調査等が行われている。また、翌年度の天守閣一般公開に向けた工事も最終段階となった。

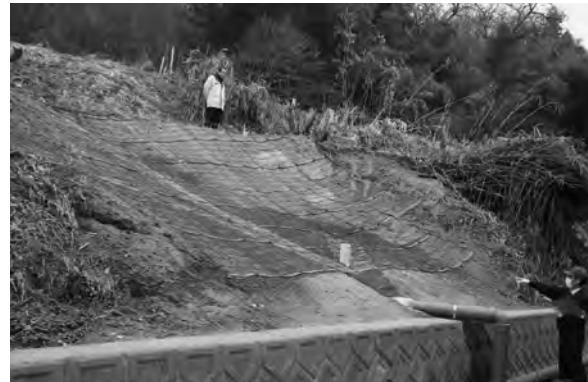
図7 左沢楯山城跡での法面復旧状況

左沢楯山城跡（山形県大江町）は、豪雨の影響により、史跡推定地内7か所において土砂崩落が発生した。これを受け大江町では、崩落した法面の保護工・排水工等の復旧工事を実施した。
