# 旧大森代官所表門・門長屋を撮影した新出の古写真について

倉恒 康一

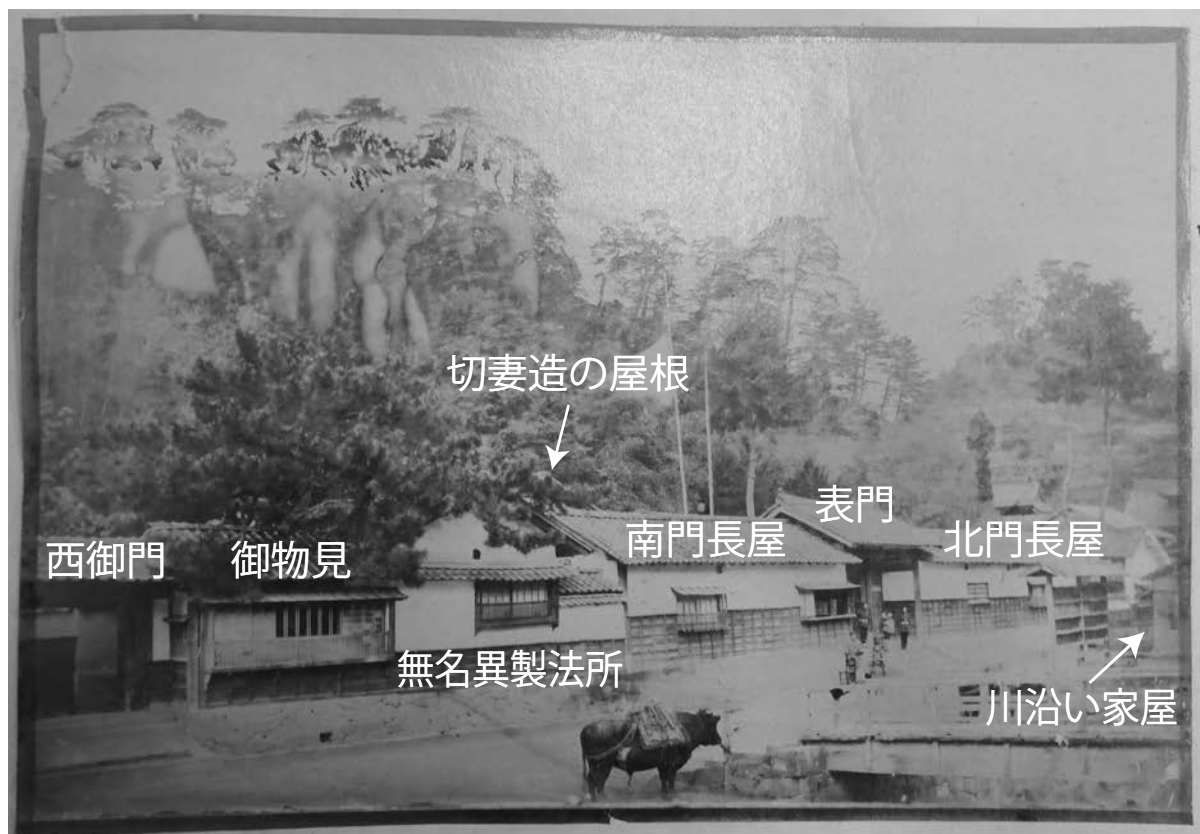
【資料3】新出の旧大森代官所表門・門長屋の古写真（建物名など加筆）

ただし、第三大区役所が廃止された後の撮影であったにもかかわらず、キャプションに過去の組織名を使用した可能性も全くは否定できないので、続いては被写体から撮影年次を考察したい。なお本稿で注目する建物を注記加筆した写真を【資料３】として文末に掲げるので、参考にされたい。

まず、写真右隅に写る銀山川沿いの家屋に注目しよう。現在は石見銀山資料館の駐車場に相当する場所であり、明治40年の行啓ハガキでは既に空き地となっている。一方で、文政8年（1825）当時の大森地区の屋敷地割を復原した生田光晴氏の研究<sup>14</sup>によると同地には建物が存在していた。また、同論文109頁掲載の明治9年（1876）3月の日付が入っている「石見国迺摩郡佐摩村大森町市街屋敷番号図面」でも同地には番号が割り振られており、同年の時点では建物が存在していたと思われる。この銀山川沿いの土地にあった建物がいつ取り壊されたかは不明だが、少なくとも本写真の撮影時期が明治40年の行啓前に遡ることは確実である。

次に画面中央（牛の背の上方）から向かって左側、南門長屋に続く三つの建物に注目したい。

現在は大正時代に増設された南長屋門の物置や中村ブレイスの敷地となっているこの区域には、「大森陣屋絵図」によれば南門長屋から「無名異製法場」「御物見」「西御門」が続いている。改めて写真を確認すると、南門長屋から向かって左隣には用途

は不明だが切妻造の建物が一棟確認できる。その左隣には道路を通行する者を上から監視するかのように出窓が設けられており、それに続いて左端には門が見える。後二者は「御物見」と「西御門」に相当すると推定でき、「大森陣屋絵図」に示される建物と本写真で確認できる建物の配列と一致する。とすれば、本写真は代官所の主要建物が解体された明治12年以前に撮影されたのではなかろうか。

先述したとおり、南門長屋から向かって左側に「大森陣屋絵図」の「御物見」「西御門」に相当すると思われる建物が確認できた。とすれば南門長屋と「御物見」の間に見える建物は「大森陣屋絵図」に「無名異製法場」とある建物に当たる可能性が高い。近世の石見銀山の特産品の一つ「無名異」の製造工房の可能性が高い建物が写っている点は貴重な発見だろう。
