〈資料紹介〉 御深井丸茶席庭園の石造物

大村 陸

Stonework in the garden in Ofukemaru tea ceremony

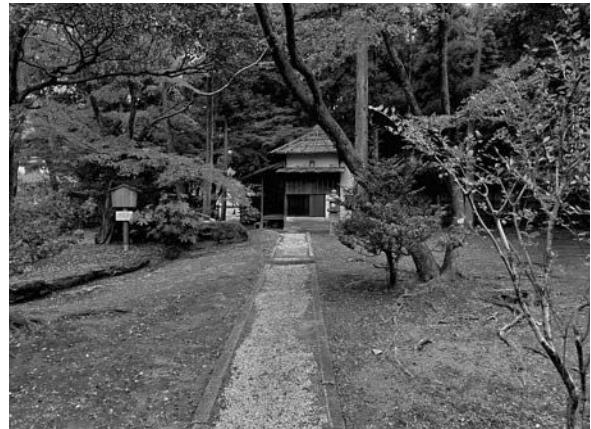
図1 現在の茶席庭園（織部堂を東から望む）

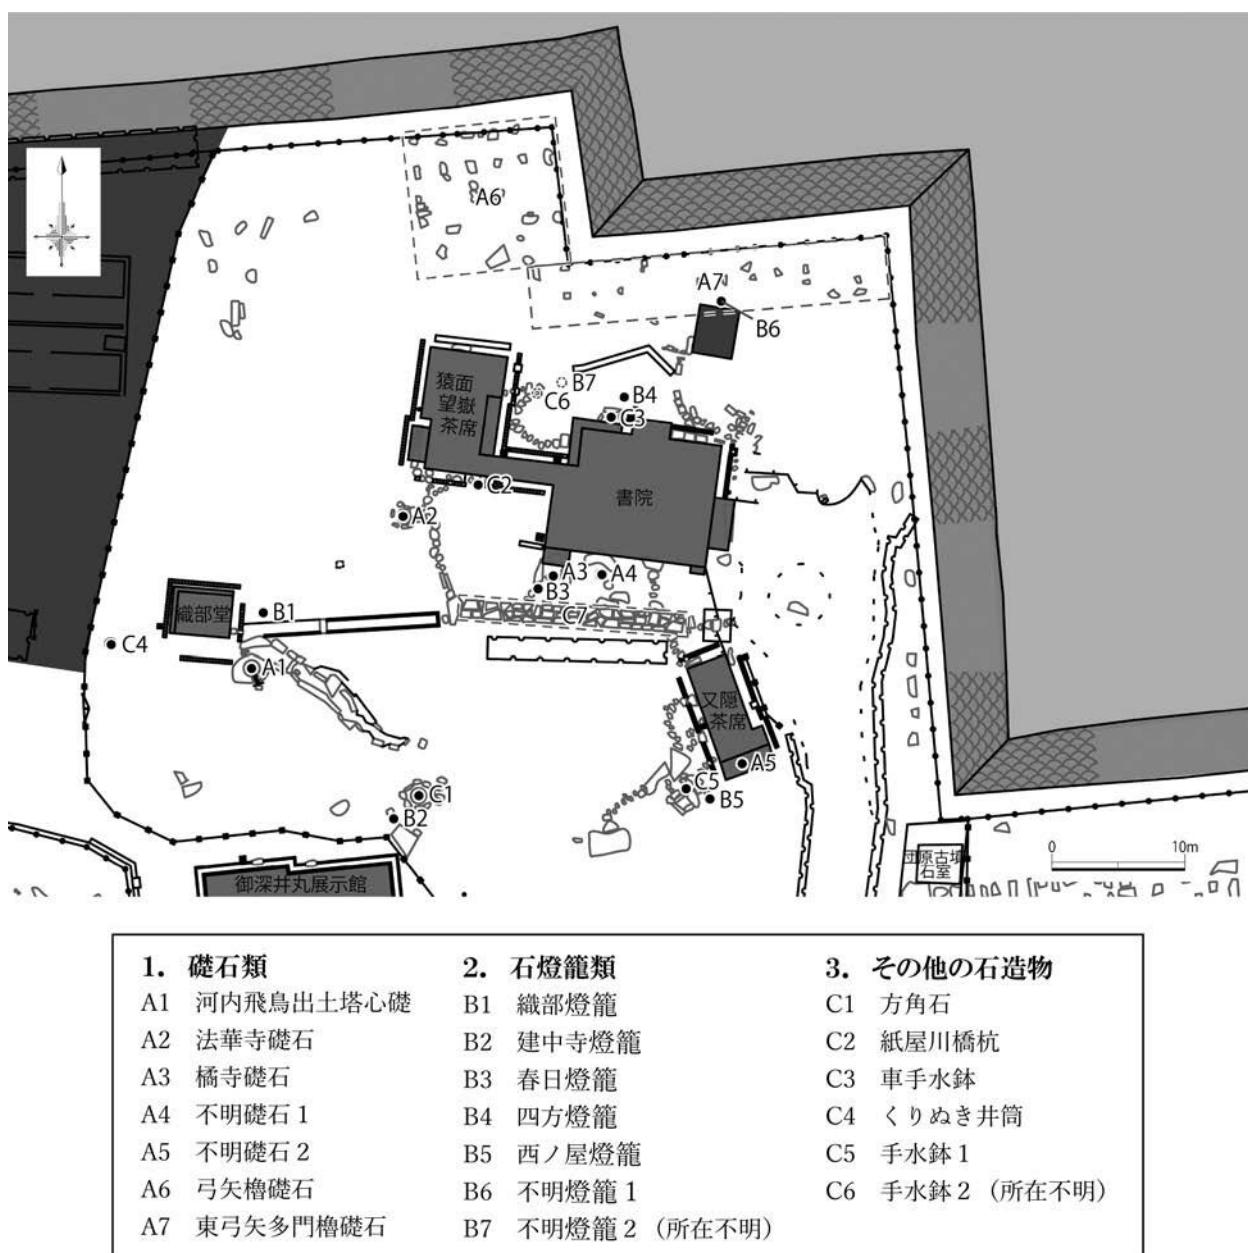
図2 茶席庭園内石造物位置図

各資料の現在の位置を示したものが図2で、磁石類、石燈籠類、その他の石造物と3つに分類し、次章より順に報告していく。

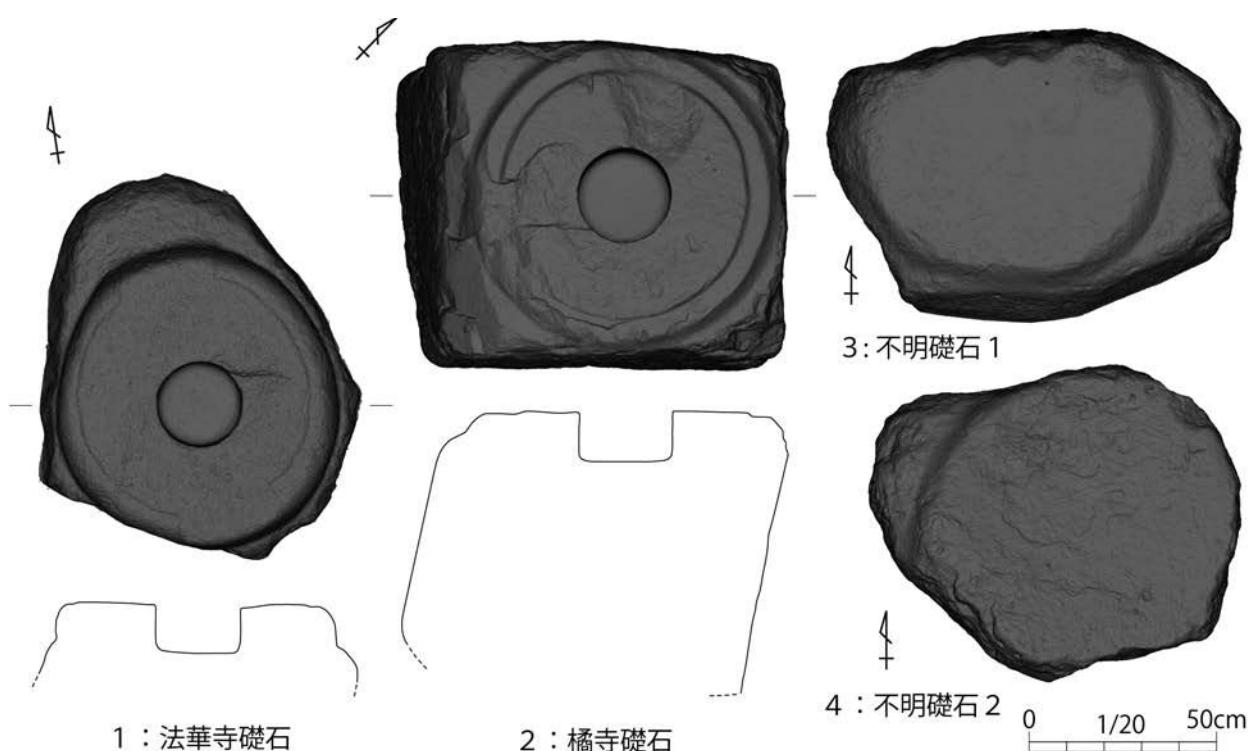
図3 磊石類実測図

礎石は花崗岩製で、寸法は長さが100cm、直交方向の幅が83cm、下部は地中に埋まるが露出部の高さは20cmである。上面中央に円形の柱座が造り出しで設けられている。1段目は直径78cmで高さ10cm、その上にうっすらと2

段目があり、直径 60cm で高さ 3mm ほどである。2 段目は円形ではなく、双方中円形となっている。柱座の中心には直径 23cm 深さ 12cm の円形の穴が掘り込まれているが、これは手水鉢として使用するために後世に加工されたものと思われる。

礎石は花崗岩製で、寸法は長さが 92cm で直交方向の幅が 82cm、高さは 76cm である。全体の形状は直方体状に整えられており、上面には円形でなだらかな 2 段の柱座が造り出されている。外側の 1 段目は直径 79cm で高さ 4 cm、内側の 2 段目は直径 66cm で高さ 1.5cm である。柱座の中央は直径 25cm、深さ 13cm の円形の穴が掘り込まれており、手水鉢として使用するために後世に加工されたものと思われる。

礎石は花崗岩製で、寸法は長さが 97cm で直交方向の幅が 77cm、下部が地中に埋まるが露出部の高さは 18cm である。上面中央には 1 段で円形の柱座が設けられ、直径 88cm で高さ 3 cm である。柱座は南側 15cm ほどが割り取られている。この大きな柱座があることから古代寺院の礎石である可能性が考えられるが、詳細は不明である。

礎石は花崗岩製で、寸法は長さが 108cm で直交方向の幅が 68cm、下部が地中に埋まるが露出部の高さは 19cm である。上面中央には 1 段で円形の柱座が設けられ、直径 84cm で高さ 3 cm である。柱座は北側 25cm ほどが欠損している。不明礎石 1 と同様に、大きな柱座があることにより古代寺院の礎石である可能性が考えられる⁽¹¹⁾。

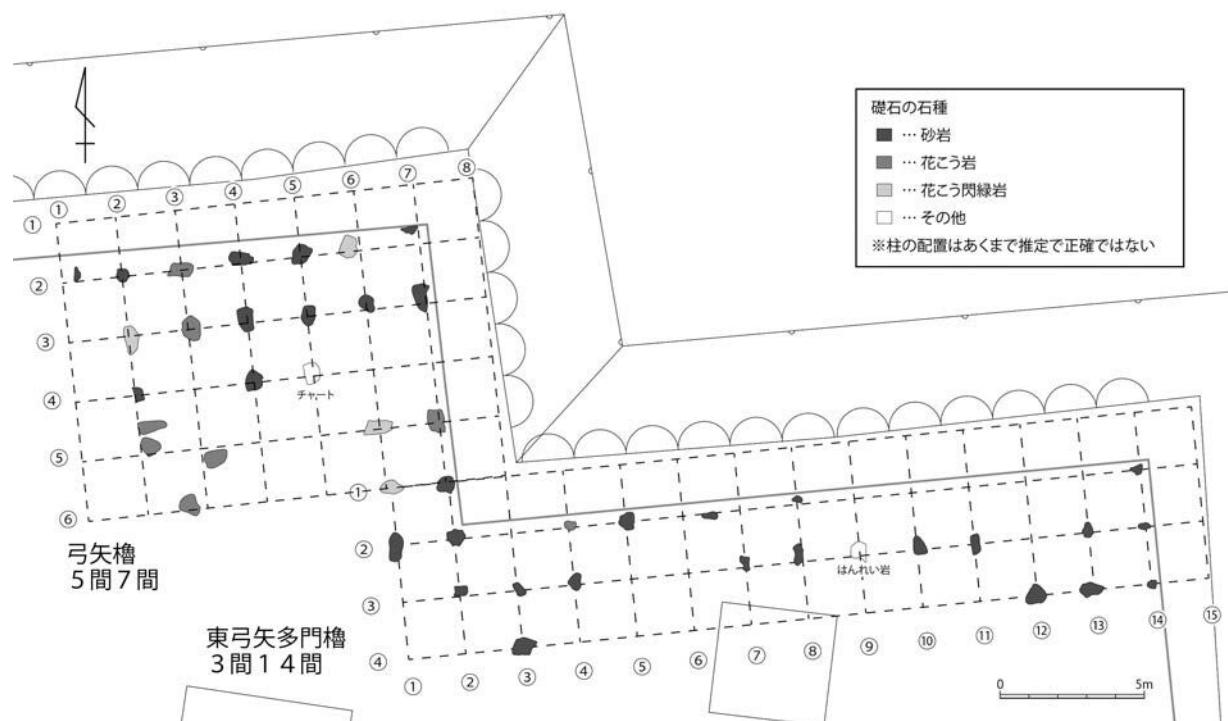
図4 弓矢櫓・東弓矢多門櫓跡 紣石残存状況

4に示したのが現在の地表面で観察できる礎石の位置とその石種である。礎石は地表面より上の部分を輪郭とした。当然地表下で残存するものもあると想定されるが、茶室整備時など後世の影響を受けてか礎石の配置は一部失われている。

桁行（東西）方向の北から2・3列については残存状況が良く、一定間隔で並ぶ礎石が確認できる。他の箇所も部分的に確認することでき、全体で5間6間の礎石が残存していることがわかる。これらのことから、弓矢櫓は北端と東端の礎石に石垣天端石を使用して建てられた南北5間東西7間の隅櫓であったと考えられる。また、柱間は6尺5寸（約1.97m）と推定される。『金城温古録』では大きさについて明確な記載はなく、外観の計測値として南北6間1尺、東西7間3尺と記されるのみである。絵図をみると、「元禄十年御城絵図」や「御本丸御深井丸図」では南北5間東西7間で柱配置が描かれており、こちらが参考となる。

東弓矢多門櫓礎石は弓矢櫓と接続する多門櫓跡に現存する礎石である。弓矢櫓と同様の調査を実施して図4に成果を示した。

残存状況をみると、北から3列目がおおよそ等間隔に並ぶが、欠損が著しく、西から6

列目の礎石については木の影響で東へずれている状況が確認できる。これを除けば全体で一定間隔に並ぶ礎石がみられることから、東弓矢多門櫓は南北3間東西14間の多門櫓であったと考えられる。

石種については弓矢櫓と近似している。なお、北から4列目中央では、礎石の位置と被るよう倉庫が建てられており、茶席整備の際に大きく壊されている可能性がある。

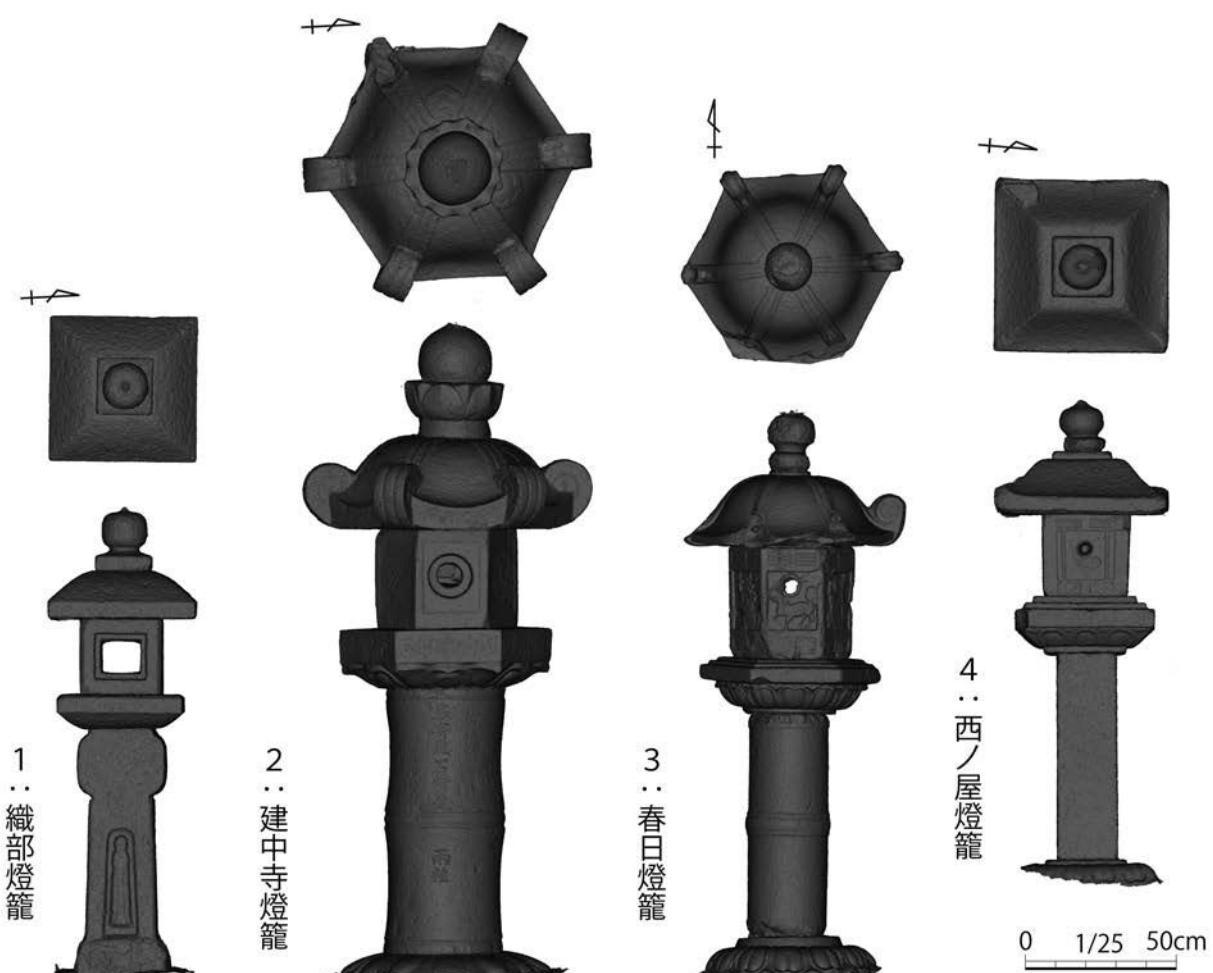
図5 石燈籠類実測図

基礎以下が地中に埋まる生込型の花崗岩製織部形石燈籠で^{（12）}、露出部の全高が158cm、最大幅となる笠が幅48cm奥行48cmである。火袋は東西面が火口として開口し、北面は円窓、南面は三日月窓となっている。竿は上部が低いものの十字形となっており、裾の長いカトリック神父と思われる立像が刻されている。竿に記号等は彫られていない^{（13）}。

六角型の花崗岩製石燈籠で、基礎蓮弁から露出する全高が215cm、笠が幅95cm奥行95cmである。笠は蕨手が1箇所欠損している。火袋

は6面のうち3面が円窓として開口し、他の西面及び北東面には法輪が、南東面に格子窓が陰刻で彫られている。中台の側面は正面の3面のみ装飾があり、背面3面は無地である。竿は中節中央の隆起帯が発達した形状をもち、銘が刻まれている。東面上段に左から「瑞龍院殿御廟所 / 奉寄進石燈籠 / 従五位下但馬守」、東面下段に「両柱 / 源朝臣友親敬立」、西面上段に「元禄十三庚辰年十月十一日」とある。

春日燈籠は六角型の花崗岩製石燈籠で、基礎蓮弁から露出する全高が190cm、笠が幅75cmで奥行は欠損しているが64cmである。笠は蕨手が3箇所欠損する。欠損部の2箇所には小孔が穿かれているため、欠損後に新補石材をはめ込んで補修していた可能性がある。

火袋は南面中区に鹿が陽刻で彫られ、その上部には円窓が開口する。森川によれば春日鹿曼荼羅を描いたものとされる。北面は方形の火口となっており、残りの4面には四天王の姿が1体ずつ陽刻で彫られる。北東面が増長天、南東面が広目天、南西面が多聞天、北西面が持国天である。なお、火袋には接合痕があり、上下2つに割れたものを接合した痕跡を確認

西ノ屋燈籠は森川によれば、寄せ燈籠であるが南北朝時代のものとされている。四角型の花崗岩製で、基礎蓮弁から露出する全高は164cmで笠の幅56cm奥行58cmである。方形の笠は1箇所の隅が欠損している。火袋は北面が方形の火口をもち、東面は外区に開いた窓の装飾とその中央に雲と満月であろうか円窓が開口する。西面も開いた窓の装飾に半月窓が彫られ、南面は窓枠越しの半月が陰刻で彫られている。

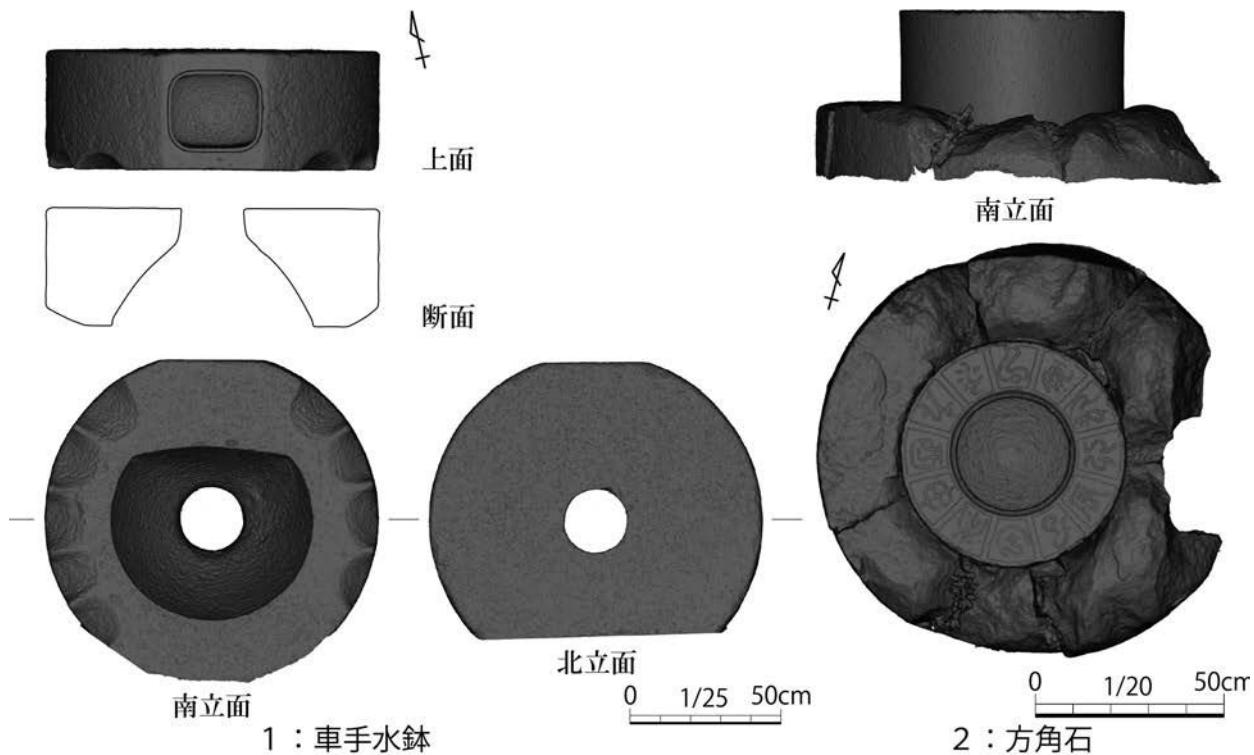
図 6 その他の石造物実測図

花崗岩製で円柱状の形状をもち、直径60cm、高さ30cmである。上面には直径30cmで深さ15.5cmの穴が開けられ、手水鉢として使用できるようになっている。穴の周囲には十二支が篆書体で時計回りに陽刻されている。周囲の石も一体のものと考えられ、台石は幅20cm高さ20cmほどで方角石を囲うように置かれている。台石の北東部には半円状の割りこみがつくられ、現存しないがここに部材が組み合わさっていた可能性がある。

全体の形状は直径110cm厚さ39cmの円柱状となっている。上面には手水鉢として使用できるように2段で彫りこまれており、1段目が長さ31.5cmで幅27cm、深さ1.5cm、2段目が25.5cmで幅24.5cm、深さ20cmである。1段目は浅いため、蓋受けとして機能していた可能性がある。

面は中心にある直径 21cm、深さ 11cm の穴に向かって最大径 66cm のつき臼状（上部が直線状の楕円形）になっており、外周の両端には幅 20cm 程度で長さ 16cm 程度の匙状に彫りこむ装飾が 9 箇所確認できる。上面と下面はどちらも平滑に加工されており、対称的な形状をもつ点も注目できる。

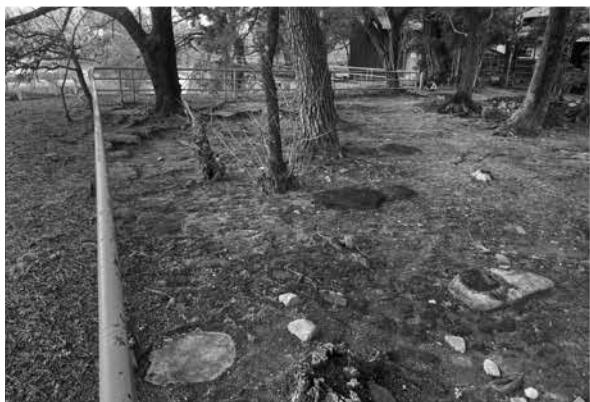
1 : 弓矢櫓礎石（北西から）

石垣石材と同様の石材を割石に加工し、礎石として用いていると考えられる。弓矢櫓には修理等の記録は残されておらず、築城期の礎石が現存する貴重な資料として評価できる。

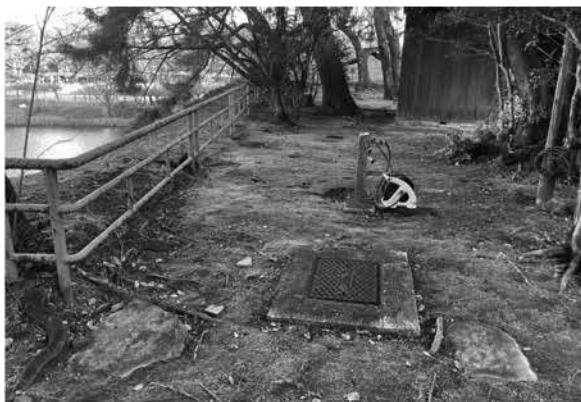
2 : 東弓矢多門櫓礎石（西から）

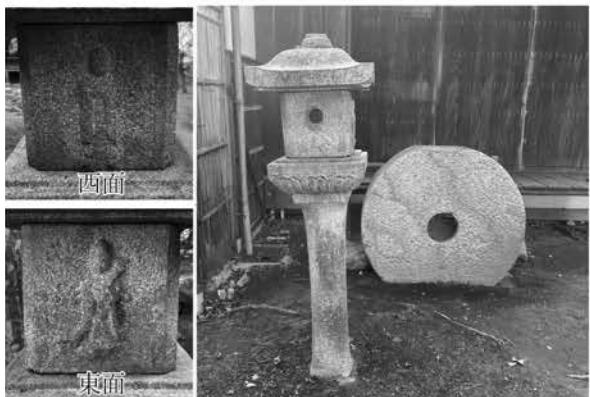
3 : 四方燈籠、石製車輪（北から）

四方燈籠は基礎以下が地中に埋まる生込型の花崗岩製石燈籠で、露出部の全高は147cm、笠が幅45cm、奥行44cmである。現況東に傾いている。

火袋は南面が方形の火口で、北面には円窓と下部に獅子が陽刻で彫られている。注目されるのが東西面で、東面に觀音菩薩、西面に地蔵菩薩が陽刻で彫られている。この組み合わせの一方で菩薩像の周囲には装飾が一切なく、素朴な印象も受ける。竿は四角形の上部をもつが、全

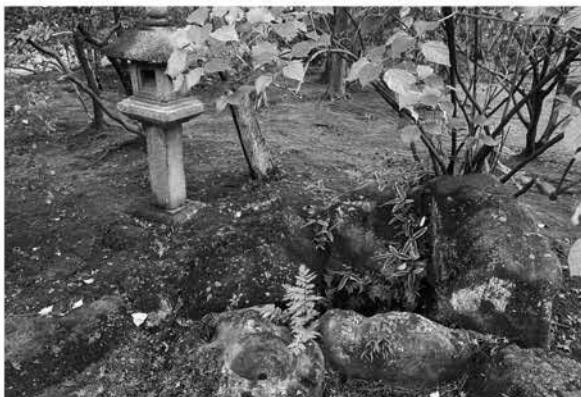
4 : 西ノ屋燈籠・手水鉢 1（北西から）

砂岩製で、長さ 75cm で直交方向の幅 75cm である。下部が地中に埋まるが露出部の高さは 30cm で、上面は直径 31cm 深さ 17cm 彫りこまれている。その中心にはさらに直径 5cm の小孔が見られる。

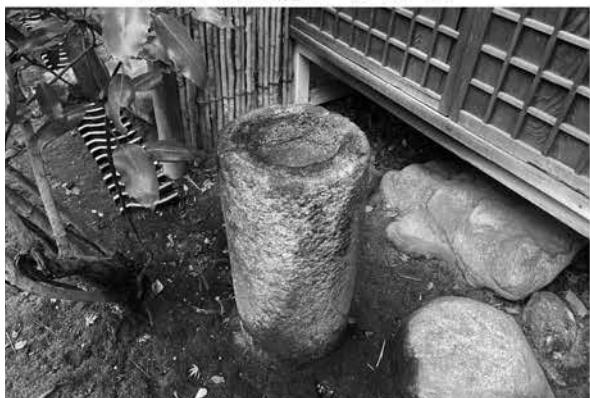
7 : 紙屋川橋杭（南東から）

橋杭は花崗岩製で円柱状の形状をしており、直径36cmで露出部の長さは72cmであるが、下部は地中に埋められている。上面は手水鉢として使用するために直径23cm、深さ10cmほど彫り込まれており、その外側には直径30cm、幅5mmで1本の円形の溝が彫られている。

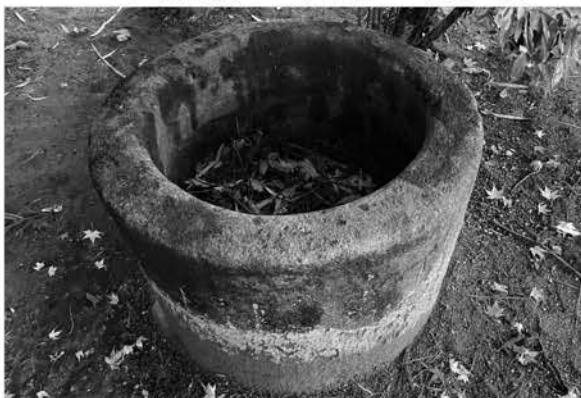
8 : くりぬき井筒（南から）

花崗岩製でひとつの石材を円形に割り抜き井戸筒としており、外径が 87cm で幅 11cm、内径が 64cm である。下部は地中に埋まっているが、露出部の高さは 54cm である。

加工技術をみると、外面内面ともにナラシ技法で仕上げており、精緻で丁寧な加工といえる。
