江戸城、そして名古屋城の銅鰐

朝日 美砂子

Bronze Dolphins of Edo Castle and Nagoya Castle

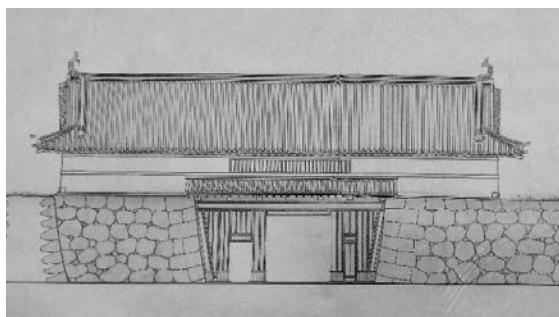
宮内庁宮内公文書館蔵「正門図面（仮称）部分」

旧江戸城から名古屋離宮への銅鰐移管に関する基本的文献は、宮内庁宮内公文書館所蔵「帝室会計審査局 帝室会計審査局録 内匠寮」（稟議書三 明治四十三年）等の、宮内省内匠寮が作成した公文書である。それらによれば、明治四十三年二月、内匠寮技手の安藤栄次郎が工事着手伺いを起案した。三月、移築費用の概算伺いが提出され、内匠頭片山東熊、工務課長安達鳩吉、主事三室戸敬光らが承認した。名古屋城榎多御門の石垣を全解体し、在来の石と新たな石を混ぜて改めて石垣を築き、道路も広げ、解体した蓮池御門部材を新橋駅から輸送し現地で組み上げるという大規模な改修であった。稟議書には三枚の彩色図面（挿図参照）が付属しており、平面図には枱形一帯に紙が貼られ土橋（橋台）東西の堀を埋め道路を拡張する図が描き込まれ、立面図には整然と積み直された石垣の上に立つ新正門と棟上の鰐が表されている。

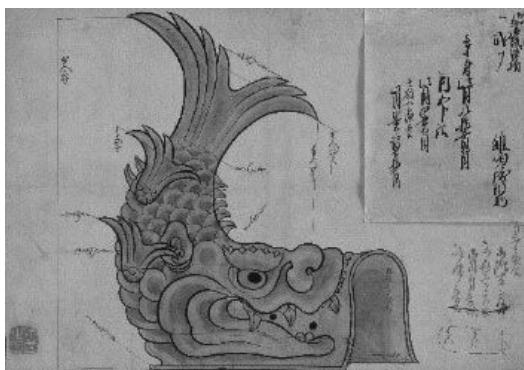
「御本丸御書院渡御櫓唐銅鑄物鷲吻」部分
東京都立中央図書館蔵

万延度の江戸城再建資料とみなされている「御本丸御書院渡御櫓唐銅鑄物鷲吻」等（東京都立中央図書館蔵・甲良家文書、挿図参考）には、突起を残しつつ横に延

びる眉など西南・東南隅櫓と類似する鯱が描かれている。度重なる幕末の江戸城焼失再建にあたり、障壁画が焼失前の絵様にしたがつて急ぎ復元されたことはよく知られており、鯱も、古様を模して作られたと考えられる。それら再建鯱が明治期名古屋離宮に移管された可能性は高い。

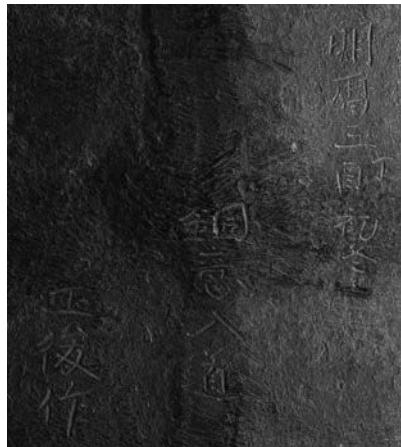
①正門銅鯱銘

下半身を欠き頭と胸のみ残る銅鯱一基（通番1、遺品番号①、口絵1）は、昭和天守閣四階で長く公開されていたが、詳細な紹介は本稿が初となる。頭部に「明暦三丁酉初冬 銅意入道 正俊作」という簡潔な銘があり、明暦三年（一六五七）正月の大火直後の十月、銅意入道正俊によって作られたことになる。正俊は、大火後の江戸城再建における銅鯱制作を主導した铸物師である（伝記詳細は後述）。遺品①は頭部以外損壊しているが、ガラス乾板写真との比較から、正門、すなわち旧蓮池

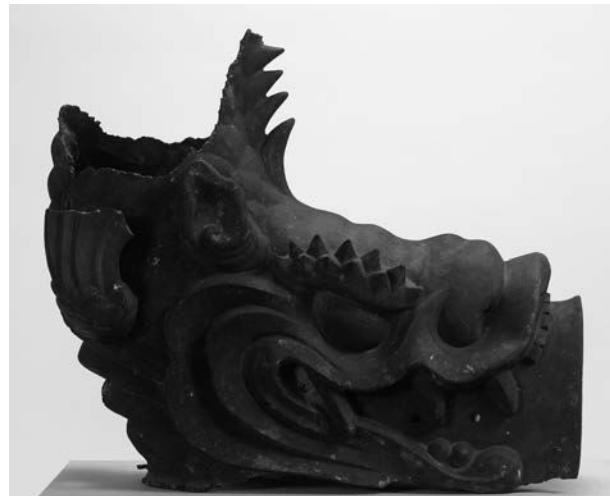
①正門櫓銅鯱

御門の鰐と決定できる。銳角な四角錐を連ねて眉毛とし、眉間が高い。

また制作方法については、胴体部左右それぞれで型を作り鋳造する。

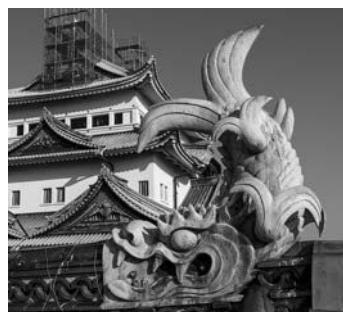
現復元小天守閣銅鯱 (2021 年
撮影)

工事は、近接写真と次に述べる西南・東南隅櫓の鰐を復元の根拠としたらしい。今屋根にのる復元銅鰐は短駆に過ぎることを付言しておく。

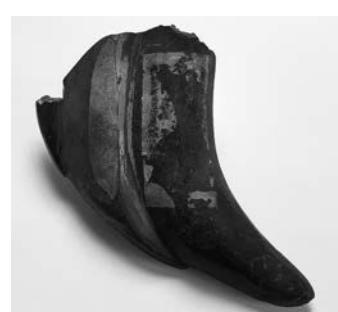
③尾鰭

通番5、遺品番号③の鰐は、尾鰐の先端部のみの断片である。鰐先が広がらず連なるという特殊な形式で、計二十一点にのぼる江戸城銅鰐の

現存遺品中この形式はこの一点しかなく、そしてガラス乾板に残る小天守の鰐だけがこの形式を有する。

「宝」・「大修復」の文字は、宝暦年間に行われた天守の改修を指すとしか考えられない。宝暦大改修を知る人は限られていたはずで、この紙片は、名古屋城の歴史に通じた関係者が、慶長の創建、宝暦の大改修、そして昭和の焼失を痛恨の意とともに記したものと考えられる。大天守の遺品として金鰐の鱗が焼損しつつも複数残存するのに対し、小天守の遺品は、未だかつて知られていないが、この断片こそ戦前の小天守を語る唯一の遺品なのではなかろうか。断片ながら張りがあり、小天守にふさわしい仕上がりである。

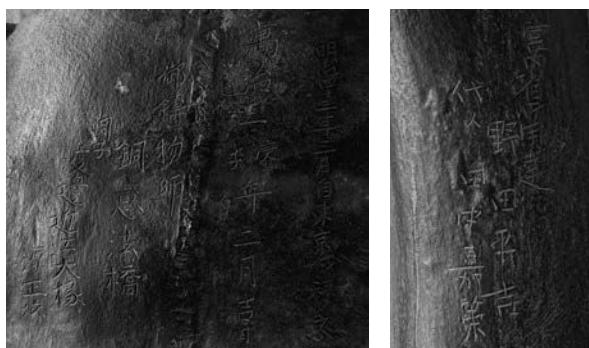
② 2 表一之門南方銅鯢 銘

この正俊単独銘遺品①と酷似する鰐として、尾まで残る鰐が二基あり（通番2・3、遺品番号②1・2、口絵2・3）、ガラス乾板との比較から、本丸表一之門に掲げられていた鰐一対二基と結論した。二基とも背と尾に銘があり、万治三年（一六六〇）二月、銅意法橋とその子渡辺近江大掾正次が作り、その旨を子の正次が刻銘したこと、明治四十三年三月東京城から移されたこと、移動には宮内省御用達の野田平吉が関わりその旨を田中嘉策が刻銘したことが知られる。田中嘉策なる人物は不詳であるが、野田平吉とは、明治四十三年時宮内省予算会議委員であった同省幹部長崎省吾（一八五〇～一九三七）の家に伝來した史料群にその名があり、東京の京橋に在住し土木建築諸金物製作に携わる、長崎家のお出入り職人であったことが知られる。^⑧

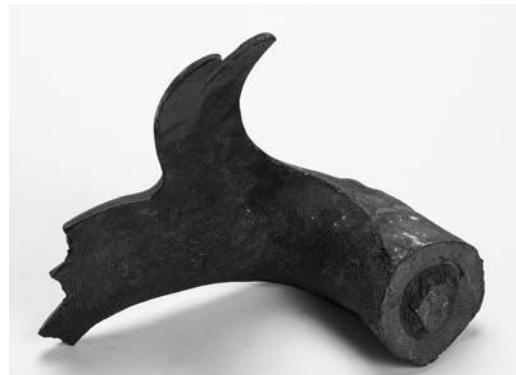
② 1 腰鰭

まさに名古屋離宮の遺品にして空襲の証人となる。また鰐だけ残るもの（通番4、遺品②1鰐）は、②1の腰鰐跡に一致しており、落下時の衝撃で離脱したものと考えられる。

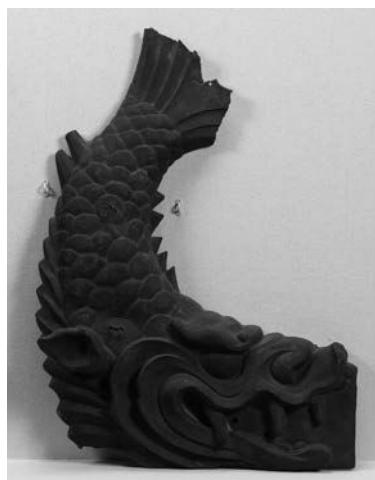
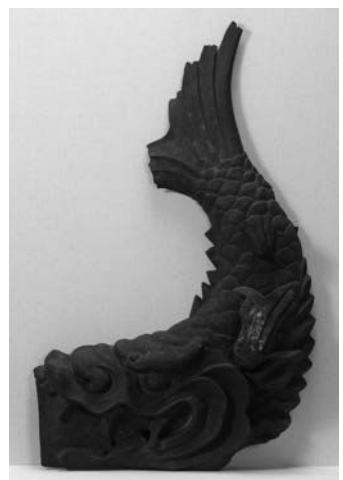
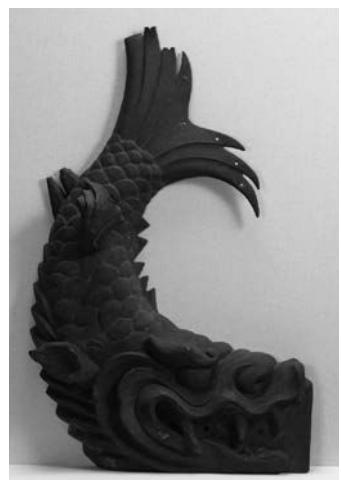
④ 1 右 東北隅櫓北方銅鯱
右半身 表

④ 1 左 東北隅櫓北方銅鯱
左半身 表

④ 2 右 東北隅櫓南方銅鯱
右半身 表

遺品④の半身三点のうち二点に「明治四十三年三月自東京城移之」の刻銘があり、ガラス乾板写真との比較から、東北隅櫓の銅鯱の一基及び半身と特定できる。三点ともすつぱり半身に分かれているが、内側に土が残り鰭もあるなど損壊の程度は低い。金具で止めるという成型方法のため、櫓の上という高所から落下した衝撃により容易に分離したのであらう。

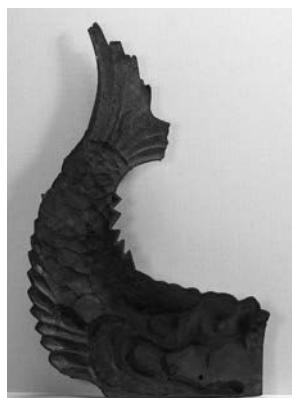
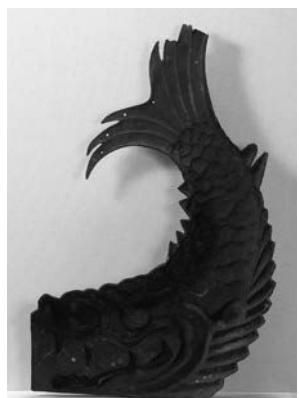
④ 1 左 裏 (内側)

④ 2 右 裏 (内側)

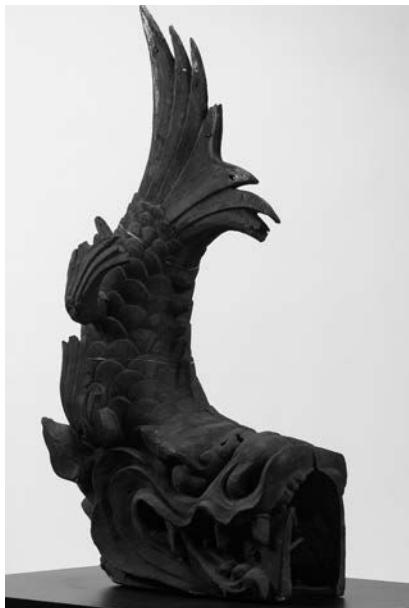
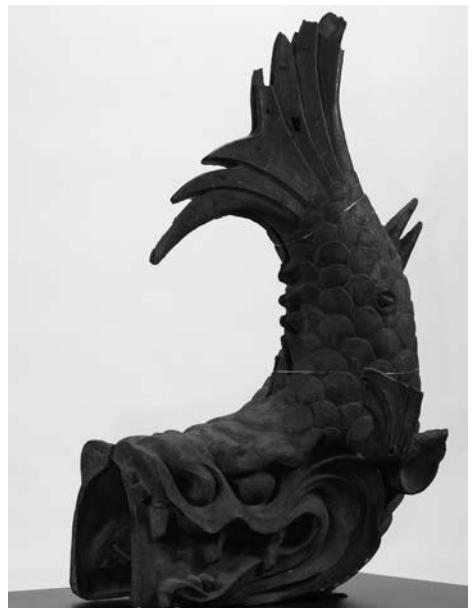
⑤ 2 東一之門西方銅鯱 「四十三貫目」銘

⑤ 1 東一之門東方銅鯱 「五十二貫目」銘

⑤の完器二基は、晒布と生綿、麻繩で厳重に梱包し木箱に納め蓋を打ちつけた状態で、昭和三十四年にコンクリートで再建された正門上層渡櫓（正門櫓）に収納されており、本稿がおそらく初紹介となる。美術品専門業者による梱包とも思われるが、詳細は知られない。一基とともに「明治四十三年三月自東京城移之」の刻銘があり、さらに「五十二貫目」、「四十三貫目」と、それぞれの尾に刻されている。この重量銘は東一之

門銅鯱をとらえるガラス乾板写真に写つておる。東一之門の鯱と確定できる。五十二貫目とは約一九五・五kg、実際は一三五・一kg。四十三貫目は一六一kg、実際は一二八・五kg。明暦万治型の銅鯱完器がもし存在すれば同じような大きさながら二五〇kg近いと思われ、⑤は極めて薄手の作となる。

⑤の1と2は重量が異なるため一対ではない可能性もあるにせよ、制作時期と工房は同じであろう。一基ともに鋳肌が荒れ溶接も粗いが、門という低所からの落下であつたため分解は免れたと考えられる。
