第5章 古墳整備の内容と変遷

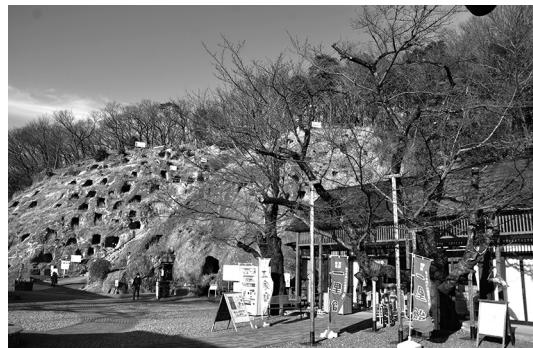
写真1 吉見百穴と周辺の商業施設

埋葬施設に対する措置 取り上げた事例としては釜尾古墳・竹原古墳・五郎山古墳・地蔵塚古墳・桂川王塚古墳など装飾古墳の事例が半数に及ぶ（ただし釜尾古墳は1951年の破損した石室覆屋仮整備・1967年のコンクリートドーム設置の2回を含めている）。その他では1950年に地元保存会が結成され環境整備が開始された吉見百穴がある（写真1）。整備内容としては前段階と同様に装飾保護のための石室観察施設や覆屋の設置など、埋葬施設の保護が重点的におこなわれた。

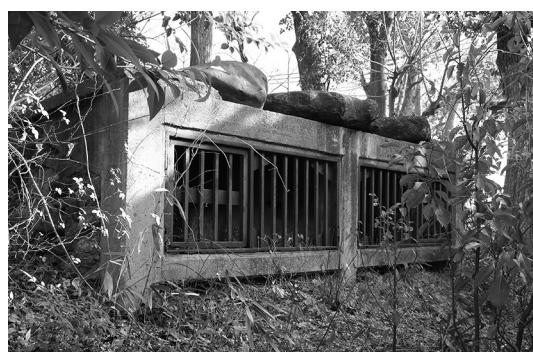
写真2 野神古墳の横穴式石室保存公開施設

横穴式石室に対する新たな取組として野神古墳がある。野神古墳では半壊した横穴式石室をコンクリートの構造体で補ったうえで鉄格子を設置し内部の家形石棺の観察を可能とした（写真2）。石室の補強をおこなうものではあるが、家形石棺こそ見せるべき主体とされていたことがわかる。

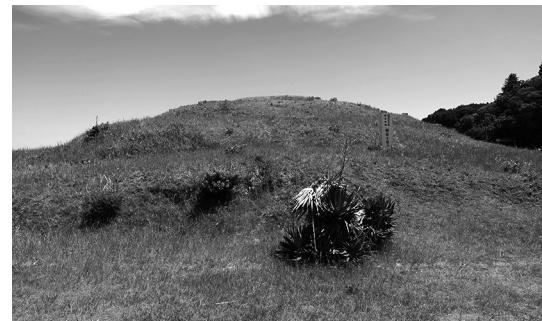
写真3 桜谷2号墳

古墳群としての整備 桜谷古墳は62mの前方後方墳である桜谷1号墳、50mの帆立貝式古墳である桜谷2号墳を中心とする古墳群で、1966年に環境整備による公園化をおこなった（写真3・4）。実施事業の詳細は整理できていないうがこちらもこの時期においては特異な取組といえようか。前述の埼玉古墳群の事例も風土記の丘の整備に伴うものであり、古墳群としての整備としての意義をもつ。

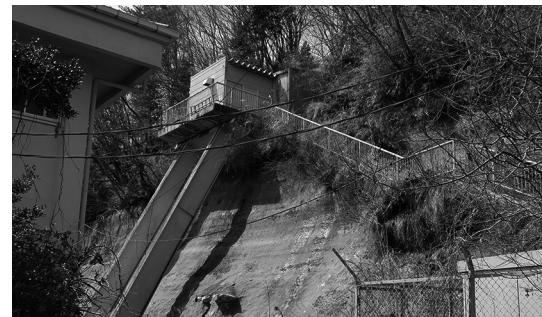
写真5 清戸迫横穴（前室は1986年設置）

東古墳・桂原古墳・高松塚古墳など、装飾横穴では清戸迫横穴（写真5）・中田横穴・葉山古墳の整備がおこなわれた。1960年代後半におこなわれた石室を保護施設で覆いその上に盛土を整備する手法や入口部に覆屋を設置する手法が各地の装飾古墳で広く採用された。

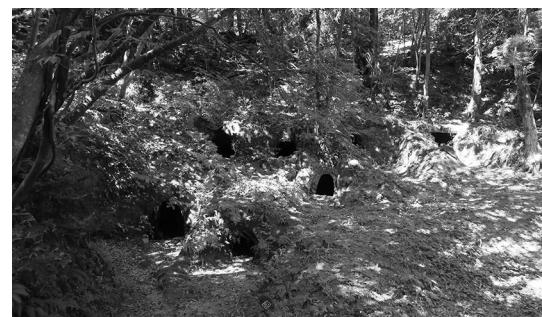
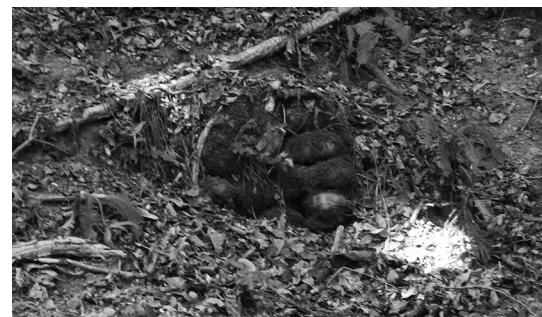
写真6 法皇山横穴

同じく横穴系の埋葬施設では清水前古墳群や八幡山古墳で横穴式石室積み直しのうえ復原をおこなった。これらは装飾をもたない石室だが、前段階に地蔵塚古墳や金尾古墳などの装飾横穴でおこなわれた石室積み直しという手法と同様の流れの中で理解できる。横穴式石室の修理手法として石室の積み直しが比較的広く採用されていた状況がわかる。横穴では法皇山横穴の整備がある。大半が開口のままの展示とする一方で一部埋め戻しとしたものは閉塞石による表示をおこなった（写真6・7）。

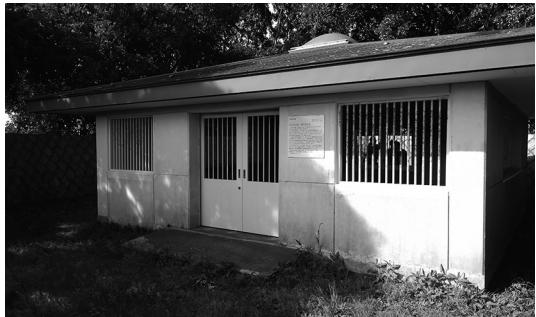
写真8 弁天山古墳の石棺保護施設

五月ヶ丘古墳では横穴式石室の基部復原と覆屋設置をおこなった。その石室内には陶棺復原レプリカを設置しており石室の復原と同時におこなわれたものであるならば（埴輪以外の）レプリカ設置における極めて早い段階の事例となる。ただし石室整備に関する報告には同時に陶棺レプリカを設置したとする記述は無く、正確な設置時期の確認が必要である。そのほか石棺や竪穴式石室など竪穴系の埋葬施設をもつ下山古墳や弁天山古墳（写真8）でも保護覆屋を設置した。

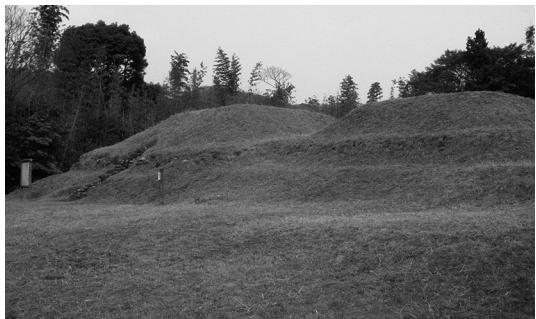
写真9 岡田山1号墳

五色塚古墳のように葺石・埴輪を完全復原した事例は限られるが、王山古墳群・弁天山古墳・今宿大塚古墳などで盛土による墳丘復原をおこなった。岡田山1号墳では盛土による墳丘復原に加えて、中段のみ葺石を復原（一部は遺存していたものを露出展示、他は新規で補填）した（写真9）。瓢箪山古墳では前方部の一部盛土復原と葺石復原をおこなった（写真10）。

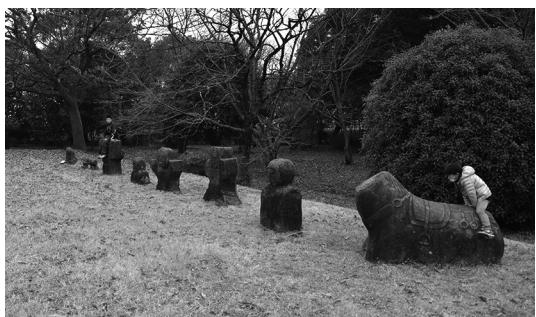
写真11 岩戸山古墳の石人・石馬レプリカ

岩戸山古墳では墳丘外の別区に石人・石馬の復原レプリカを設置した（写真11）。これを五色塚古墳の埴輪レプリカの設置と同様にとらえてよいかはやや難しいが、墳丘の整備とともに埴輪や石人・石馬の設置も整備の一端として含まれるようになつたことがわかる。

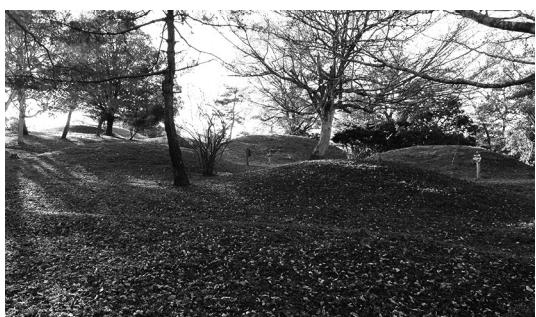
写真12 浄楽寺・七ツ塚古墳群

古墳群としての整備 岡田山1号墳、王山古墳群、岩橋千塚古墳群、浄楽寺・七ツ塚古墳群（写真12）、龍角寺古墳群、仲仙寺・宮山古墳群、金崎古墳群など古墳群の整備が大いに進められた。これらのうち岡田山1号墳、岩橋千塚古墳群、浄楽寺・七ツ塚古墳群、龍角寺古墳群は風土記の丘整備に伴うものである。

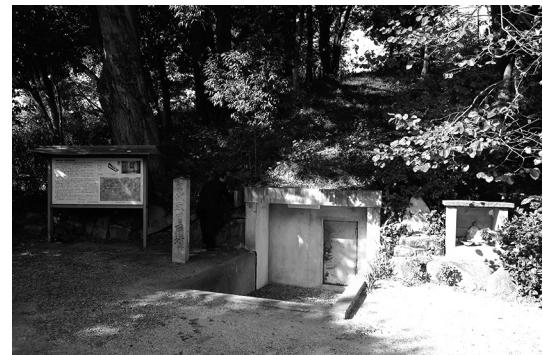
写真13 田代太田古墳の石室保護施設

埋葬施設に対する措置 石室などの覆屋設置は虎塚古墳・竹原古墳・御靈塚古墳・鴨稻荷山古墳・武者塚古墳・田代太田古墳（写真13）・江田船山古墳（写真14）など各地で引き続き多くおこなわれた。それに加えて宮口古墳群・綿貫觀音山古墳・岩内1号墳・鶴見古墳・鬼の窟古墳・散田金谷古墳などでは横穴式石室の解体・積み直しをおこなった。事例としてもそうした手法がかなり一般化したことがわかる。

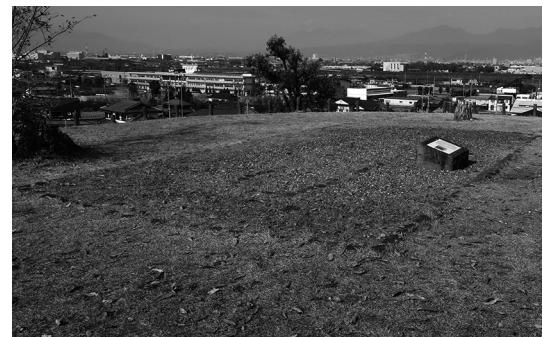
写真15 甲斐銚子塚古墳の埋葬施設表示

埋葬施設の表示 弘法山古墳・埼玉稻荷山古墳第2主体・甲斐銚子塚古墳（写真15）・丸山塚古墳では埋葬施設範囲を平面表示した。

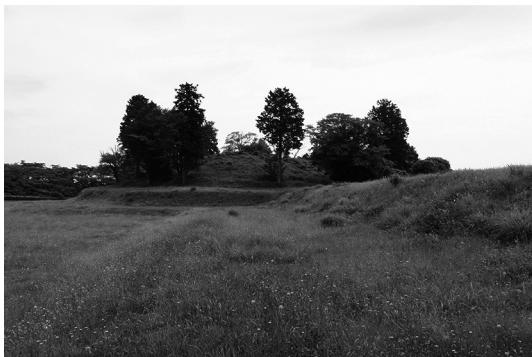
写真 16 雷神山古墳

墳丘などに関わるもの 皇子山1号墳・石のカラト古墳では墳丘・葺石を完全復原した。宮口古墳群・綿貫觀音山古墳・水科古墳群・和田山・末寺山古墳群・三玉大塚古墳・丸墓山古墳・甲斐銚子塚古墳・丸山塚古墳では盛土による墳丘の修復・復原や保護措置を実施した。各地を代表する主要古墳では盛土による墳丘復原や保護措置が広くおこなわれたといえる。同じ盛土施工ではあるが、遠見塚古墳や雷神山古墳（写真16）では墳丘の削平が著しい部分のみ盛土復原をおこなった。丸墓山古墳の盛土についても墳丘崩落防止と墳頂部保護工事によるもので同様である（写真17）。現状をある程度活かしつつ必要最低限の措置をおこなう事例もあり、整備手法として多用な方法を確認できる。小石塚古墳の墳丘盛土復原では調査で判明しなかった平坦面はあえて復原せず、また墳裾は生垣植栽により表現した。「復原」とは異なる「表示」に近い方式である。

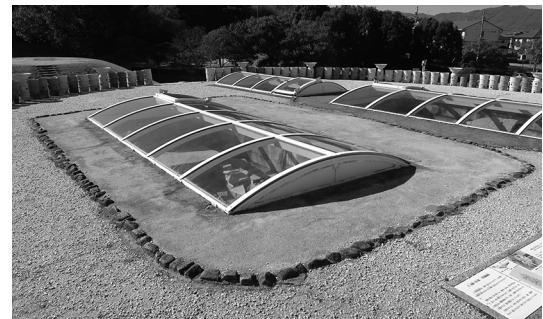
写真18 三ツ城古墳の埋葬施設展示

作山1号墳や三ツ城古墳（写真18）では石棺の原位置露出展示として、上からのぞき込みが可能な強化ガラス製の覆屋を設置した。

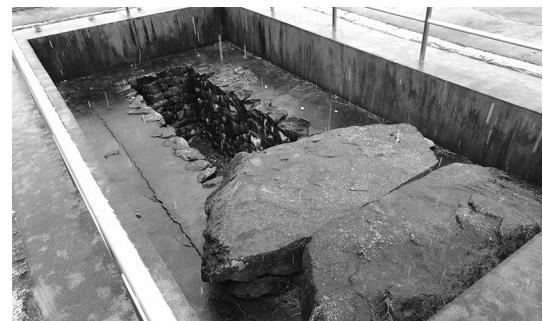
写真19 天乞山古墳の竪穴式石室復原

埋葬施設の表示 丸山2号墳、針塚古墳や天乞山古墳（写真19）では竪穴系埋葬施設のレプリカまたは復原品を原位置に設置した。森将軍塚古墳の周辺埋葬である組合式箱形石棺・埴輪棺の復原（写真20）と原位置設置も同様の事例である。

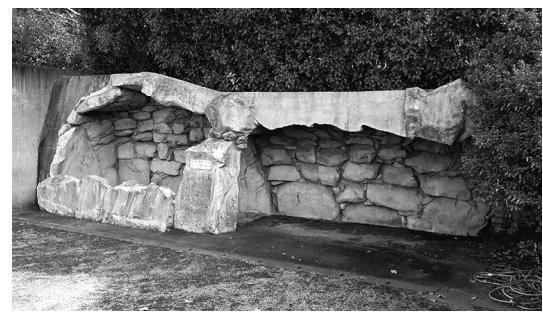
写真21 宮が尾古墳の横穴式石室レプリカ

他方で原位置での復原ではないレプリカの活用事例も認められる。森将軍塚古墳や雨の宮古墳のガイダンス施設内での埋葬施設復原レプリカの設置、久里双水古墳の古墳隣接地での竪穴式石室復原レプリカ設置、妙見山1号墳2号竪穴式石槨復原模型の資料館展示などである。こうした事例中でも特殊なものに宮が尾古墳の古墳隣接地での横穴式石室原寸大レプリカ設置がある（写真21）。これはあえて石室の半分強のみの復原とすることで、石室の構造・形態が一見して分かるようにしたものである。高井田横穴では横穴復原モデルとして埋葬時の状態を陶板で原寸大に表現したパネルを史跡公園内に設置した。

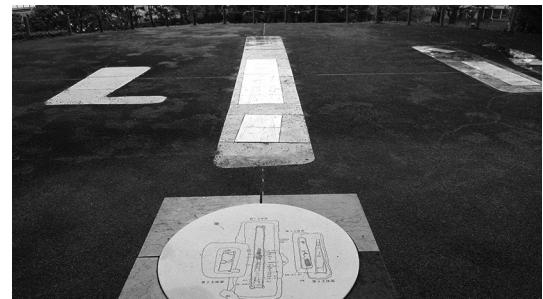
写真22 野毛大塚古墳の埋葬施設表示

埋葬施設の平面表示でも新たな手法が用いられた。野毛大塚古墳では埋葬施設の位置に副葬品の出土状況図を（写真22）、私市円山古墳（写真23）・妙見山1号墳の2号竪穴式石槨では原位置上に埋葬施設の陶板写真を設置した。

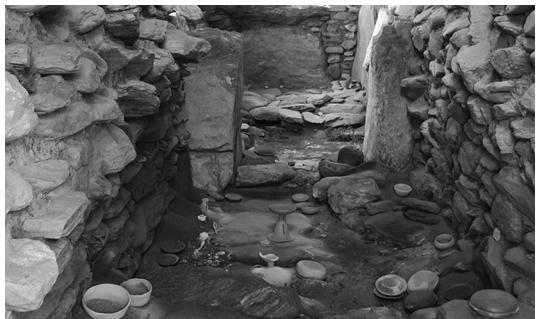
写真 24 瑞華の森古墳の石室と土器レプリカ

埋葬施設内に副葬品のレプリカを配置する事例も多い。高井田山古墳・蓮ヶ池13号横穴・建徳寺2号墳・箕谷2号墳・瑞華の森古墳（写真24）などがある。こうした手法の派生形の一つとして出山8号横穴では玄室内に人骨のレプリカを設置した（写真25）。

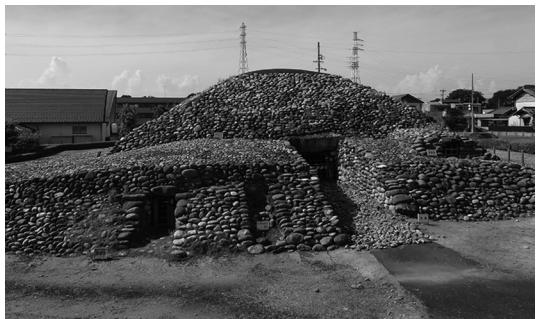
写真 26 川合次郎兵塚1号墳

墳丘などに関わるもの 墳丘の復原では森将軍塚古墳・作山1号墳・作山4号墳・川合次郎兵衛塚1号墳（写真26）・私市円山古墳・三ツ城古墳・大谷1号墳・妙見山1号墳・八丁鎧塚

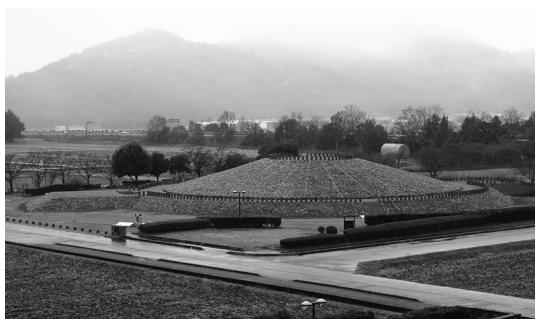
写真 27 久保田山古墳

1号墳・八丁鎧塚2号墳・久保田山古墳（写真27）・雨の宮1号墳・柳井茶臼山古墳などで葺石までの完全復原をおこなった。こうした復原手法の最盛期といえる。そうした「古墳の完全復原」の一環として埴輪列の復原事例も多い。龍角寺101号墳・森將軍塚古墳・作山1号墳・作山2号墳・私市円山古墳・三ツ城古墳・埼玉將軍山古墳・久保田山古墳・柳井茶臼山古墳などが該当する。

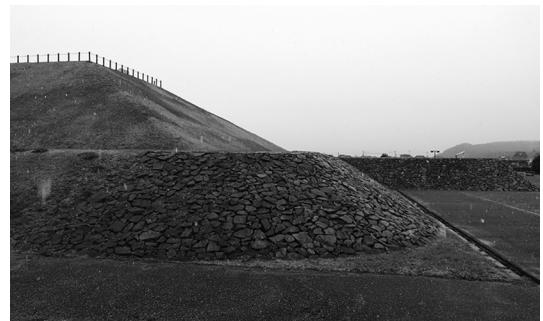
写真28 天乞山古墳の葺石部分復原

一方で古墳全体の葺石や埴輪の復原ではなく、部分的な復原に留める事例もみられる。御獅子塚古墳では墳丘上段のみ葺石を復原し、墳丘の平坦面のみ埴輪列を復原した。野毛大塚古墳では墳丘全体を盛土復原したが、葺石は一段目的一部のみ復元した。天乞山古墳では公園の通路側および近在する久保田山古墳からよく見える部分の一段目的一部のみ葺石を復原した（写真28）。ナガレ山古墳では墳丘全体を復原したが葺石・埴輪の復原は半分とした。

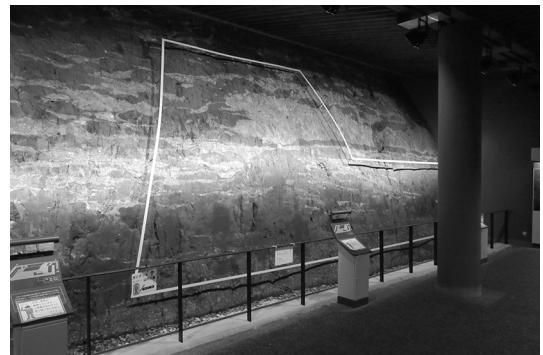
写真29 山代二子塚古墳の墳丘内土層展示

新たな取組として埼玉將軍山古墳・妙見山1号墳・山代二子塚古墳では墳丘を復原するとともにその内部に展示施設を設置した。埼玉將軍山古墳では遺存する横穴式石室の基部を露出展示し、副葬品の想定配置状況を再現した。妙見山1号墳では墳丘内の展示施設として竪穴式石室を公開した。山代二子塚古墳では墳丘内部の展示施設で墳丘の土層断面を展示した（写真29）。

賤機山古墳では古墳の前に古墳構造模型を設置した。これは墳丘・石室・周濠などを半裁状に示し古墳の内部構造まで確認できるものである。西都原206号墳（鬼の窟古墳）では立体復原した周堤部内のトンネル部分に周堤土層の剥ぎ取りを展示した。先述の山代二子塚古墳の復原墳丘内展示施設での墳丘土層断面の展示も同様の事例である。

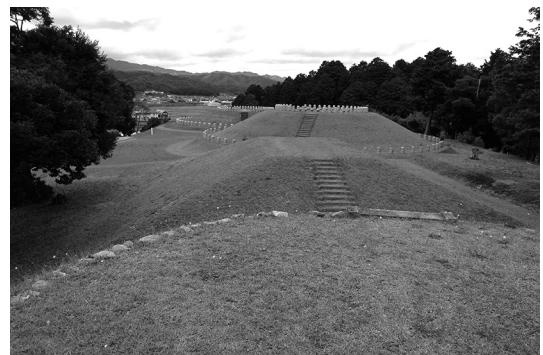
写真30 作山古墳群

桜塚古墳群の豊中大塚古墳では墳丘盛土復原を、御獅子塚古墳では一部ではあるが葺石・埴輪復原をおこなった。作山古墳群では1・4号墳は葺石復原、2・3・5号墳は盛土復原とした（写真30）。蓮ヶ池横穴では前室・羨道・閉塞石を復原するものがある一方で、先述の13号横穴ではガラス張りの見学施設を設置し内部には人骨・土器レプリカを配置した。

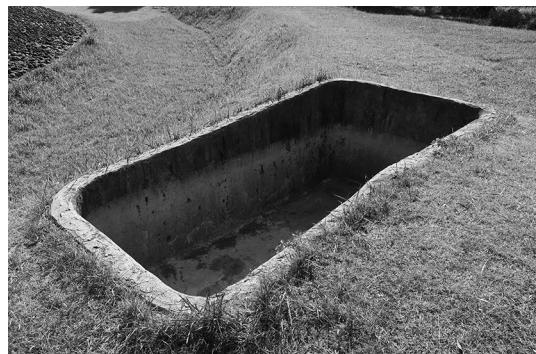
写真31 生目古墳群での地下式横穴復原

埋葬施設の表示 亀塚古墳・小亀塚古墳・沖出古墳などの木棺・石棺レプリカの埋葬施設原位置への設置、心合寺山古墳・柳田布尾山古墳での埋葬施設位置の平面表示、井出二子山古墳での陶板による埋葬施設表示など前段階から続く手法を確認できる。生目古墳群での19号地下式横穴の模型の原位置設置も埋葬施設レプリカ設置の一環である（写真31）。原位置ではないが五郎山古

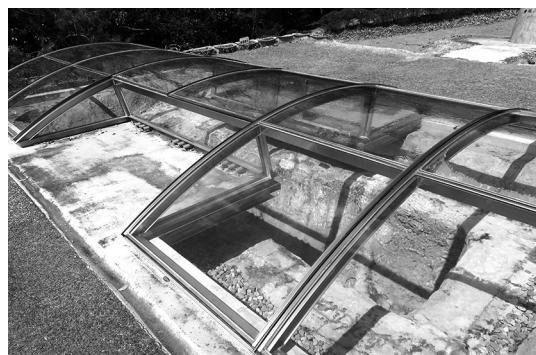
写真32 安満宮山古墳の埋葬施設レプリカ展示

安満宮山古墳では埋葬施設の原位置上に埋葬施設および副葬品出土状況レプリカの設置とガラス製覆屋での被覆をおこなった（写真32）。発掘調査時の状況の復原としては現状最も精巧な手法の一つといえよう。

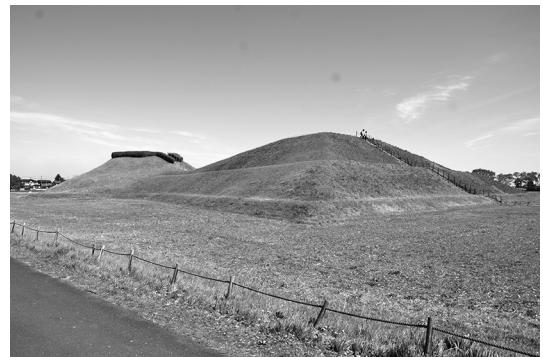
写真33 埼玉稻荷山古墳の復原前方部

墳丘などに関わるもの 葦石・埴輪の完全復原をおこなったものに保渡田八幡塚古墳・野田院古墳・沖出古墳がある（ただし、沖出古墳の埴輪復原は原位置が判明した10基のみとする）。同様のものに葺石の復原と供獻土器の復原をおこなった塩津山1号墳がある。保渡田八幡塚古墳では墳丘を復原するとともにその復原墳丘内に主体部保存公開施設を設置し石棺の露出展示をおこなった。埼玉稻荷山古墳では1937年の土採りで失われた前方部を盛土復原した（写真33）。前方部のみであるとはいへ完全に失われた墳丘を復原するのは珍しい。

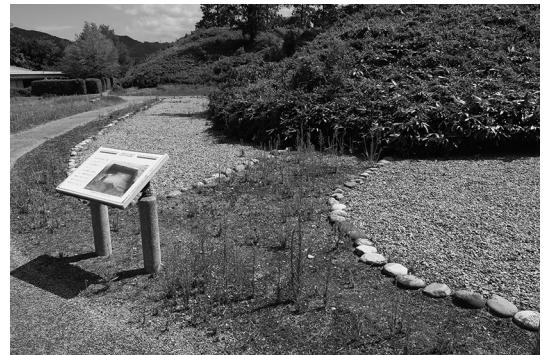
写真34 柳田布尾山古墳の陸橋復原

上記の1990年代から続く復原手法とともに、調査により判明した各古墳の特徴的な部分の復原が積極的におこなわれたのがこの時期の特徴である。保渡田八幡塚古墳では中島を、青塚古墳では前方部方形段を、亀塚古墳・宝塚1号墳では造出を、金塚古墳・柳田布尾山古墳では陸橋を（写真34）、井出二子山古墳では中島を復原した。甲斐銚子塚古墳では再整備に伴う調査で判明した突出部を復原し立柱レプリカを設置した（写真35）。

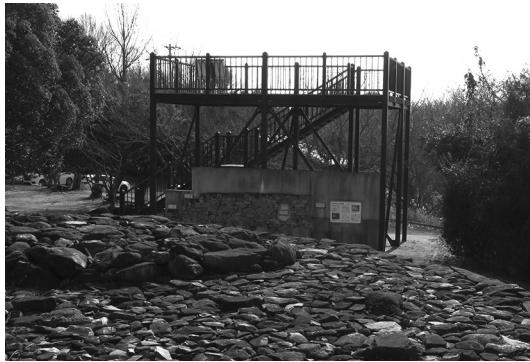
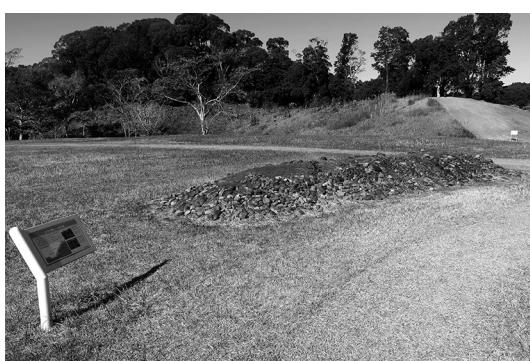
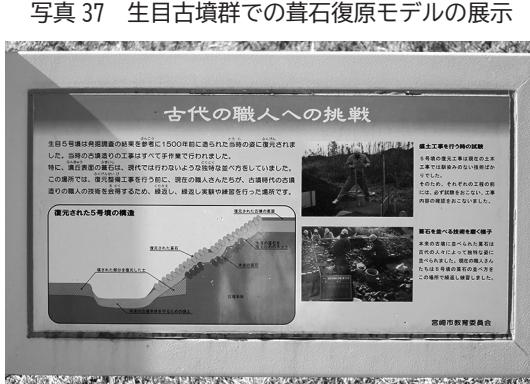
調査研究内容の展示 野田院古墳では先述の展望台の下に調査により判明した墳丘内面構造模式図パネルを設置し、墳丘の内部構造を解説した（写真 36）。生目古墳群では葺石復原に際しておこなった葺石施工実験の各モデルを設置し、復原方法を解説した（写真 37・38）。

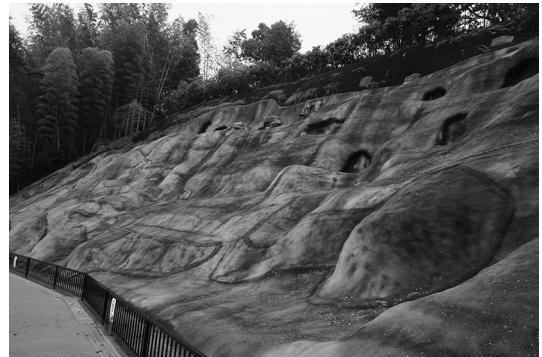
写真 40 城山横穴

熊野神社古墳や長柄横穴群の一部、大室 B・C・D 号墳、城山横穴などでは石室や横穴の埋め戻し保存を選択した。そうした保存上の措置により石室や横穴の内部見学が不可能となったことへの対応として、長柄横穴群・大室古墳群では群中の他の石室や横穴で見学を可能とする整備を実施し、熊野神社古墳・城山横穴（写真 40・41）では近隣に精巧な復原レプリカを設置した。事例数上の根拠は無いが、横穴式石室などで埋め戻し保存などを積極的に選択し、活用面ではその代替手段を講じるという事例数が前段階に増して多い印象を受ける。

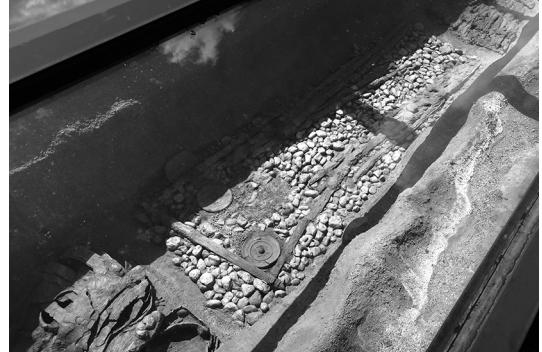
写真 42 茶すり山古墳の埋葬施設レプリカ

埋葬施設の表示 茶すり山古墳第1主体では精巧な副葬品出土状況レプリカを埋葬施設の原位置上に設置し、ガラス製の覆屋で被覆することで見学可能とした（写真 42）。調査時には副葬品出土状況の三次元データを取得しており、レプリカもそれに基づくものである。調査によるデータ取得とその活用の新たな手法である。

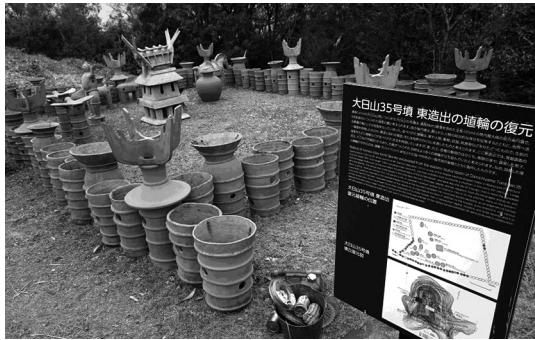
写真 43 大日山 35 号墳造出の埴輪復元

埴輪等の復原では茶すり山古墳・塚廻4号墳・志段味大塚古墳のように墳丘全体で埴輪列を復原するものもある。一方で、行者塚古墳・赤土山古墳・今城塚古墳・昼飯大塚古墳・黒姫山古墳・恵解山古墳・大日山35号墳・中社古墳・吉岡大塚古墳など中～大型前方後円墳では、墳丘等の復原整備をおこなう範囲を一部としそこにのみ埴輪列を復原する事例が多い。2000年代から多く確認できる古墳の特徴的な部分のみ復原整備する手法と一連・一体のものといえよう。行者塚古墳での西造出の葺石・埴輪復原、赤土山古墳での家形埴輪祭祀遺構の葺石・敷石復原、大日山35号墳での造出復原（写真43）、白鳥塚古墳での後円部墳頂部の石英敷復原などが古墳の特徴的な部分を選択的に復原整備した端的な事例である。

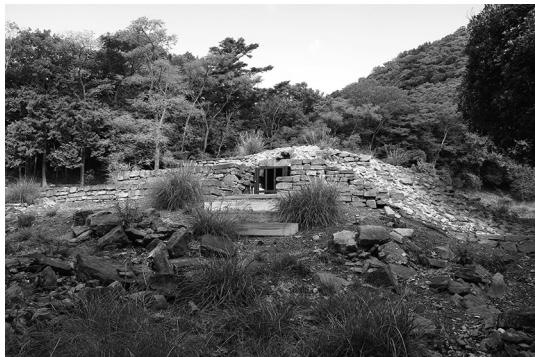
写真 44 矢立山 1 号墳の墳丘復原

による古墳の姿をそれぞれ示した。矢立山1号墳では積石墳丘の2/3のみを築造時の復原とし、残

り1/3を崩落後（整備前）の状態とした（写真44）。同様に吉岡大塚古墳では1/2を修景のみとし

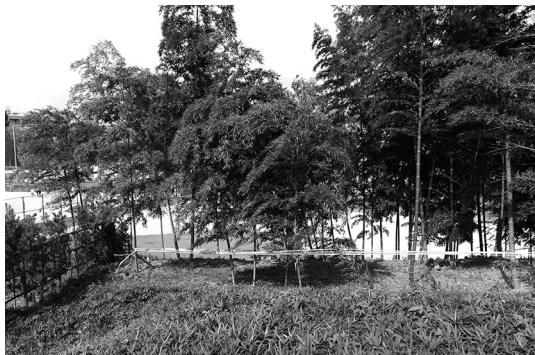
写真 45 恵解山古墳の保存竹林

見地震により生じた地滑りによる当該崩壊状態を、古墳の履歴として評価したものである。昼飯大塚古墳では墳丘・周濠・葺石・埴輪を復原する範囲、墳丘盛土復原と芝張とする範囲、墳丘現状維持とする範囲を区分することで、古墳の築造時、その後の姿、整備前の現代の姿という時間の経過による古墳の姿をそれぞれ示した。矢立山1号墳では積石墳丘の2/3のみを築造時の復原とし、残り1/3を崩落後（整備前）の状態とした（写真44）。同様に吉岡大塚古墳では1/2を修景のみとし段築表現など過度の復原はおこなわない、1/4は盛土で段築・平坦面を復原し芝張とする、1/4を葺石まで復原するという手法を採用した。恵解山古墳では古墳整備前の景観を伝え、郷土学習の一環として利用する目的で墳丘を覆っていた竹藪の一部を残し保存竹林とした（写真45）。

環として利用する目的で墳丘を覆っていた竹藪の一部を残し保存竹林とした（写真45）。

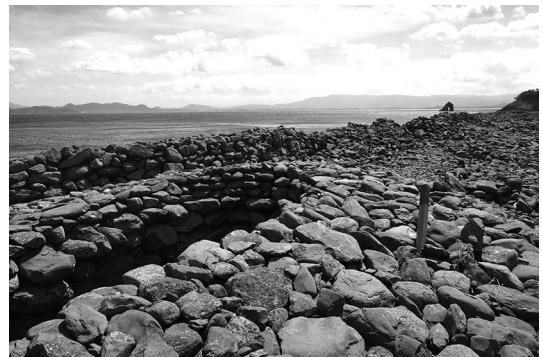
写真46 相島積石塚群

古墳群としての整備 大規模な群集墳・横穴群の整備は限られ、各地の大型古墳や横穴式石室をもつ古墳の整備が中心である。その中で面的で規模の大きい群集墳・横穴群の整備事例として阿光坊古墳群、長野市大室古墳群、相島積石塚群(写真46)、城山横穴群がある。このうち大室古墳群では先述の通りそれぞれの古墳の現状や特徴を踏まえて異なる「見せ方」を選択した。善一田古墳群でも横穴式石室の遺存状態に応じて、天井石の無い解放状とするもの、天井石のある横穴石室内部に入れる形とするものなどいくつかの手法を併用した(写真47)。相島積石塚群でも整備対象古墳数は限られるが積石塚丘を復原するもの、埋葬施設を復原するものなどいくつかの復原手法を併用した。また相島積石塚群では調査で存在が判明した積石塚の間を通る墓道を露出させることで積石塚群内の通路として活用した。

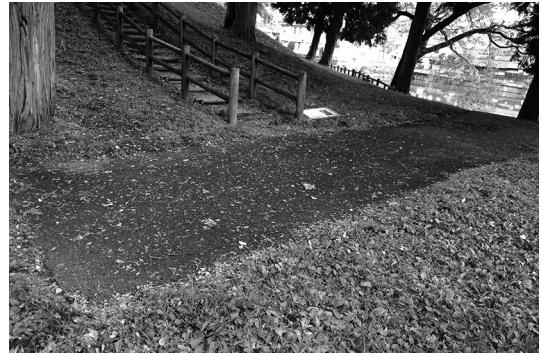
写真48 黒塚古墳の掘割平面表示

古墳時代以外の遺構に関する措置 黒塚古墳では発掘調査で判明した戦国時代の砦への改変遺構を平面表示し説明版を設置した（写真 48）。梁瀬二子塚古墳では後円部墳頂に石祠と石碑が存在したが、整備に際して前者は古墳を信仰の対象としてきた象徴として、後者は古墳調査の記念碑として評価し維持する方針を採用した（写真 49）。東之宮古墳では古墳進入路整備に伴う切土により露出したチャートの露頭見学のための解説板を設置した。

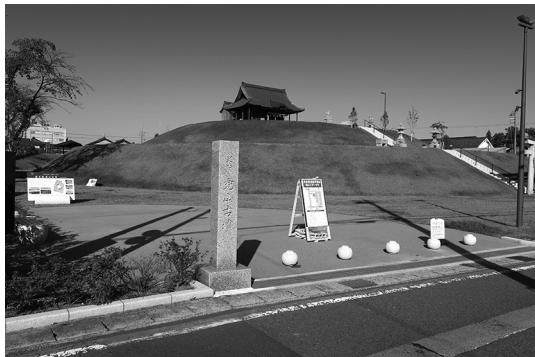
写真 50 兜山古墳

それらの事例と同様に扱うことが適當かどうかは難しいが、兜山古墳では墳丘全体の大々的な整備を実施する一方で墳頂部に遺存する八幡神社社殿はそのまま維持し、古墳には参詣用の階段を整備した（写真 50）。古墳の墳頂に所在する寺社との関係がどうあるべきかを投げかける事例である。なお古墳自体の整備としては見学用のスロープを設けるなどバリアフリーという観点が導入されている点は今日的で新しい。

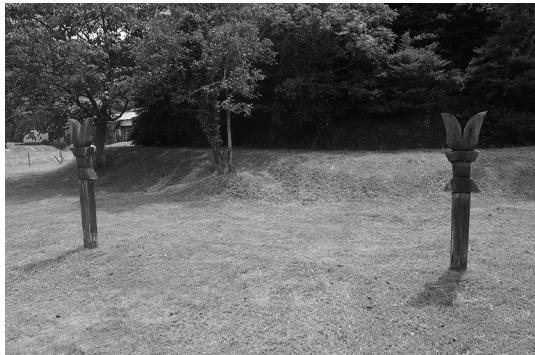
写真 51 釜塚古墳の復原木製立物

活用に関する取組 釜塚古墳では再整備として木製立物（石見型木製品）2基を設置したが、近郊の小学生の卒業制作による復原品である（写真 51）。昼飯大塚古墳では葺石・埴輪の復原に際して古墳の一部を体験型復原ゾーンと定め葺石施工や埴輪復原製作・設置を小中学生の体験学習として実施した。
