発掘調査の概要

朝集殿院南門の調査（平城第326次）

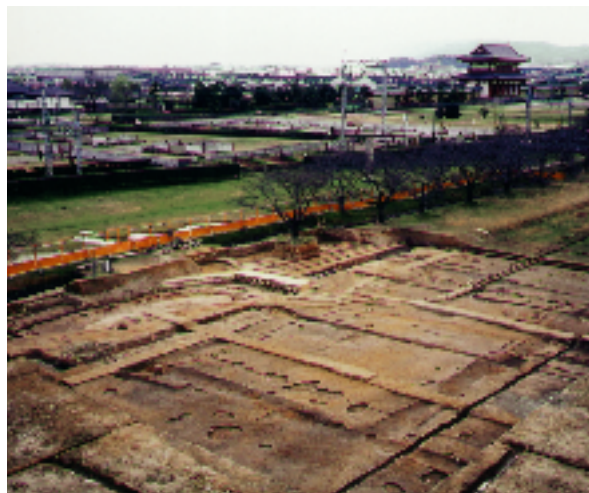
朝集殿院発掘現場（北東から）

南門は後世の削平により、基壇上部はほとんど残っていませんでした。しかし、基壇を造る際、地面に穴を掘り、土を層状につき固めて強固な地盤にする「掘込地業」と、基壇外縁に敷く化粧石である「地

覆石」の抜取痕跡が検出できました。その結果、基壇の大きさと位置がわかり、第二次大極殿院南門とほぼ同規模であることが判明しました。そのほか、南門の北側で朝集殿院内の遺構もみついています。今後は、北側の朝堂院にみられるような下層の掘立柱建物があるかどうかなど、遺構の確認調査を中心に、3月末までの予定で調査をつづけます。

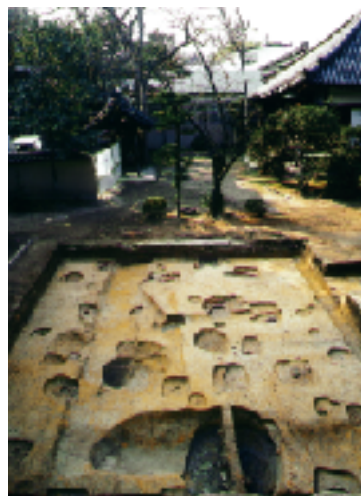
法寿院発掘現場（東から）

西大寺法寿院の庫裡改築にともなう事前調査を2002年1～2月に実施しました。調査区は東西8m、南北7mで、北側の一部に張り出しを設けました。予想に反して後世の攪乱が少なく、黄白色砂質土の地山が地表下30cmで現れ、この面で遺構を検出しました。遺構は大きく奈良時代と江戸時代以降に分かれます。奈良時代では、西大寺造営前の平城京右京一条三坊六坪の西北隅部における宅地の掘立柱建物や塀が3時期あることを確認しました。柱穴の大きさは一辺が70cm前後。江戸時代以降の遺構は井戸と溝などで

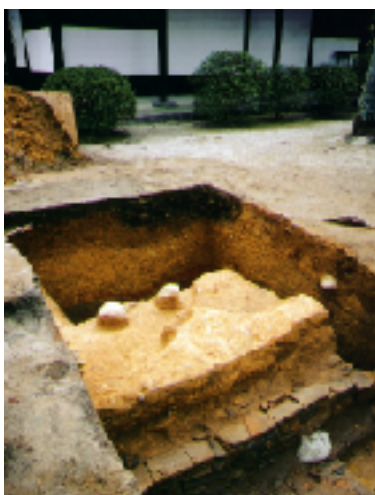
四王堂発掘現場（北西から）

査を2002年2～3月に実施しました。調査区は北区15㎡と南区2㎡を設けました。北区では奈良時代の四王堂創建時の西北隅の掘立柱穴を検出しました。柱穴は一辺が2m以上と巨大です。柱を抜き取った後、ほぼ

重複した位置に礎石を据えた礎石据付穴を確認しました。基壇には平安時代の瓦積み外装が残り、西大寺創建時から平安時代までの瓦のほか、凝灰岩や川原石も用いられています。創建時の建物や基壇の規模を踏襲して、平安時代に礎石建物へと造り替えたと推定されます。創建時の四王堂は過去の調査とあわせると、東西が約32.5m、ほぼ11丈となり、西大寺に伝わる資財帳の記載に一致します。南区では地表下30cmが地山で、くぼみをいくつか検出したのみです。

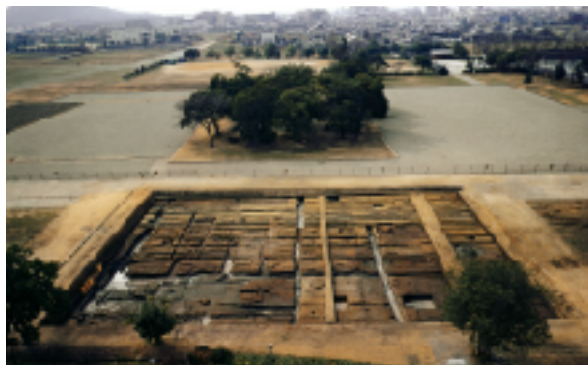
大極殿院「東殿」と大極殿土壇（東から）

まず、大極殿院回廊は、従来、「東殿」以北が単

廊（梁行の柱間が1間）と復元されていましたが、「東殿」以南と同じく、複廊（梁行の柱間が2間）であることがほぼ確実となりました。

そして、「東殿」についても、これまでは桁行7間、梁行4間と復元されていましたが、少なくとも梁行については、それよりかなり小さくなることが判明しつつあります。今後、「東殿」の性格についても再検討が必要となりそうです。

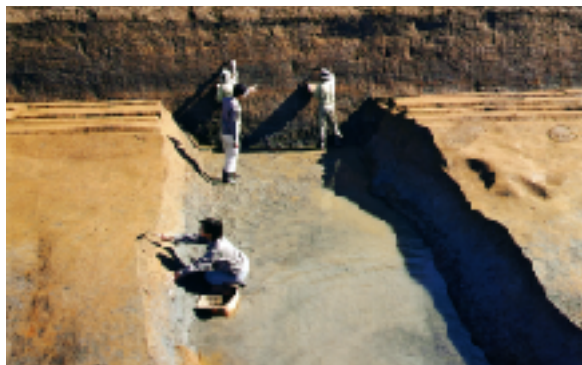
藤原宮南面の外濠（西から）

調査にはいってまもなく、大垣とその南北に濠がみつかりました。藤原宮の大垣は、掘立柱を土壁でつなぎ、瓦葺きの屋根をのせた構造です。ただ、大垣と内濠はほぼ想定位置で発見されたのですが、外濠は想定位置よりも7m大垣寄りにありました。

調査区には、宮内先行条坊とよばれる藤原京の街路の一つ、東二坊坊間路がとおっています。普通、藤原宮の施設はこの先行条坊の側溝を埋め立てて造営されているのですが、南面の外濠は側溝と一時期共存しており、側溝を流れる水が外濠に注ぎ込むように掘り直されていました。まず、排水体系をつくり、そののち側溝をうめて大垣の柱をたてたり内濠を掘削していたのです。外濠の位置だけが想定位置とずれた理由も、このあたりにありそうです。
