#### 藤原宮大極殿院の調査（飛鳥藤原第117次）

#### 藤原宮東南官衙地区の調査（飛鳥藤原第118次）

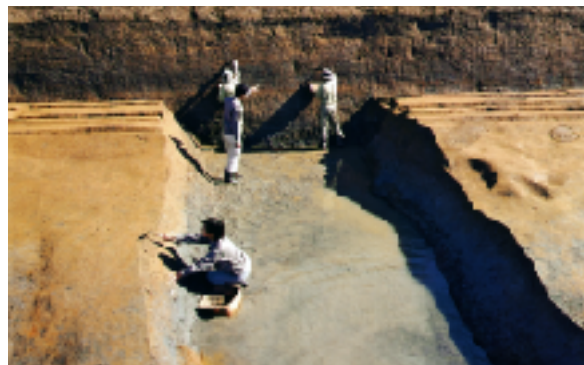
藤原宮南面の外濠（西から）

調査にはいってまもなく、大垣とその南北に濠がみつかりました。藤原宮の大垣は、掘立柱を土壁でつなぎ、瓦葺きの屋根をのせた構造です。ただ、大垣と内濠はほぼ想定位置で発見されたのですが、外濠は想定位置よりも7m大垣寄りにありました。

調査区には、宮内先行条坊とよばれる藤原京の街路の一つ、東二坊坊間路がとおっています。普通、藤原宮の施設はこの先行条坊の側溝を埋め立てて造営されているのですが、南面の外濠は側溝と一時期共存しており、側溝を流れる水が外濠に注ぎ込むように掘り直されていました。まず、排水体系をつくり、そののち側溝をうめて大垣の柱をたてたり内濠を掘削していたのです。外濠の位置だけが想定位置とずれた理由も、このあたりにありそうです。
