## 発掘調査の概要

### 第一次大極殿院西樓の調査（平城第337次）

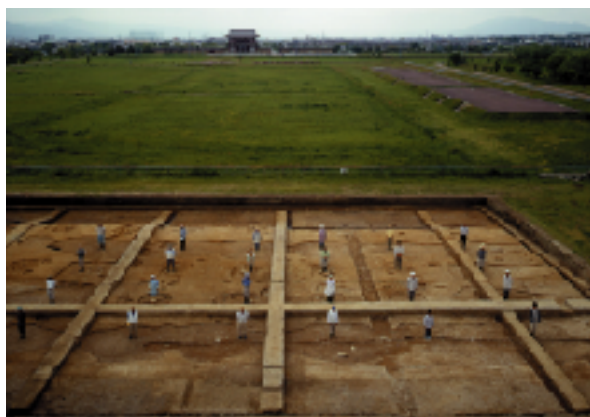
西楼全景（北から望む）

さて、昨年秋の調査では調査区西半を詳しく調査し、西楼、南面築地回廊の一部を確認しました。4月以降、調査区東半も同様に詳しく調べた結果、西楼の全体を確認することができました。西楼は東楼とほぼ対称の位置にあり、規模、構造もそっくりで、大極殿院南門の両脇に、いわば双子のような楼閣建物が建っていたことになります。

もう一つ注目されるのは、大量の木簡が出土していることです。西楼の柱は24本ありましたが、建物の外側にあたる16本は深い穴を掘って地中に柱を埋める掘立柱で、建物解体時には、柱を抜き取る

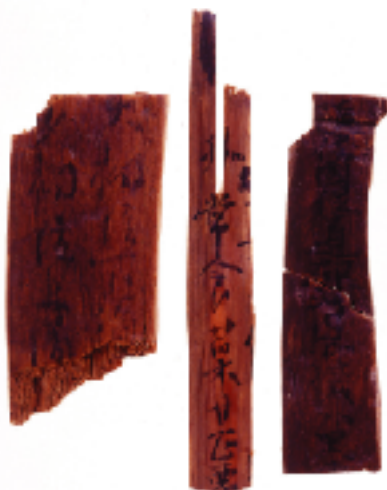
第337次調査出土木簡

「常食菜甚悪」などと書かれた文書木簡の断片は、常食（役人の給食）の菜（菜っ葉などのおかず）の品質が良くないという下級役人の不満を述べるものです（写真中央）。常食に塩が付いていないことを難じる木簡はありましたが、おかずに類する支給があったことが木簡で確認できたのは初めてです。

このほか、特に注目すべきものに、「天平勝宝四年」（752）の年紀をもつ淡路国津名郡からの塩の荷札があります。これは西楼が壊された年代を考える重要な資料で、東楼の柱抜き取り穴から「天平勝宝五年」の年紀をもつ木簡が出土したこととよく対応します。
