## 〔資料紹介〕市指定有形文化財（建造物）毘沙門堂 使用者の間の屋根瓦について

千木良 礼子 『〔資料紹介〕市指定有形文化財（建造物）毘沙門堂使者の間の屋根瓦について』

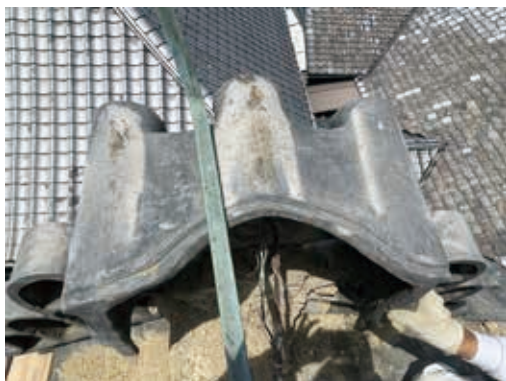
屋根葺替に伴い、銘のある瓦を何点か確認した。棟瓦のうち、西端の獅子口に「垣

内久左衛門」「丙／寛文六年／午八月吉日」とあり（図2）、側面には牡丹の紋が入っていた（図3）。寛文6年（1666）は、本堂の建築年代と同じである。

図2 西端の獅子口

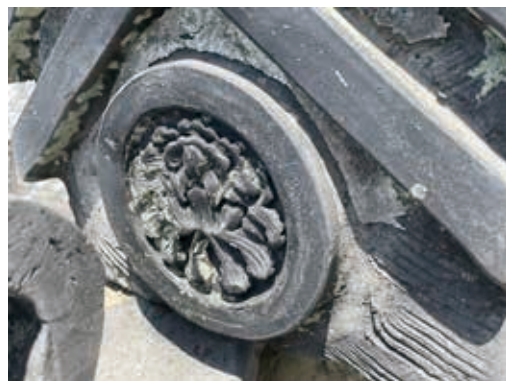
図3 獅子口側面の牡丹

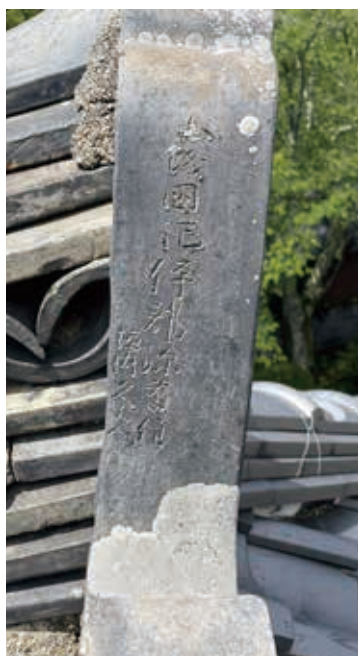
玄関北端の鬼瓦には、東面に「山城国紀伊郡深草住 垣内久兵衛」（図5）、西面に「丙／寛文六年（刻印）／午九月吉日」「深草／垣内久兵衛」（図6）とあった。

図5 玄関北端獅子口東面

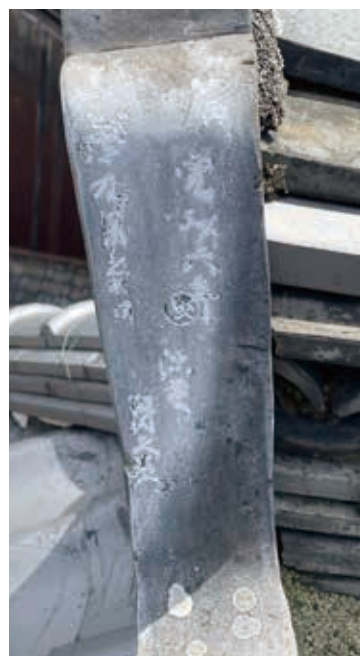
図6 玄関北端獅子口西面
