## 発掘調査の概要

### 興福寺中金堂院回廊東南の調査（平城第347次）

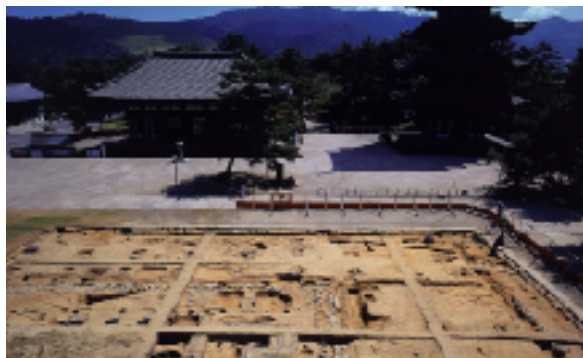
調査区全景（西から）

東面回廊は全長約65m、中門を含む南面回廊の全長は約84mあります。今回の調査で検出したのは東面回廊南半の桁行8間分、南面回廊東半の桁行6間分です。梁行は東面、南面回廊とも2間で回廊基壇の幅は10.74mです。柱の礎石はほとんど残っていませんでしたが、礎石の抜取穴によって柱の位置を確認できました。回廊は連子窓が中央に通り、その両側に吹き放しの廊下がある複廊の構造であったことがわかります。

東面回廊西側と南面回廊北側では基壇側面を飾る外装と雨落溝を検出しました。凝灰岩製の地覆石とその上にのせる羽目石の下端部が残っており、全体は壇正積基壇であったと考えます。雨落溝は川原石を2列に並べて底石とし、側石を立てています。溝の内庭側には川原石を敷き詰めた幅90cmの石敷がありました。

今回の調査区で東面回廊の最も北の柱間にあたるところに、内庭側に下りる階段の痕跡を検出しました。階段北側の地覆石があり、雨落溝は階段の出にそって西に張り出しています。この階段の存在によ

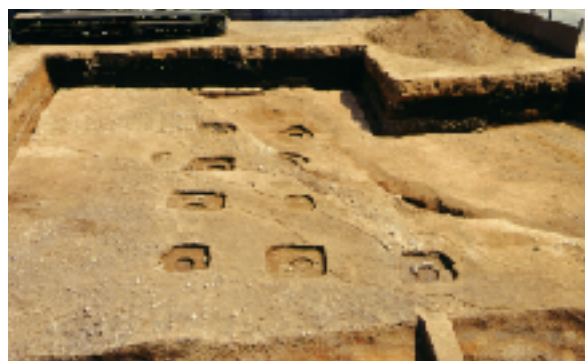
藤原京の掘立柱建物（北から）

調査地の西3分の1は飛鳥川の氾濫により大きく削平を受けていましたが、調査地の中央付近で倉庫と思われる2間×3間で総柱の掘立柱建物を検出しました。この建物は過去の調査でみつかった周辺の建物と位置を揃えており、貴族の邸宅の一部とみなされます。これにより、坪内の計画的な建物配置がより鮮明になりました。
