**藤原宮朝堂院東第四堂の調査(飛鳥藤原第144次)**

**飛鳥寺講堂の調査(飛鳥藤原第143・6次)**

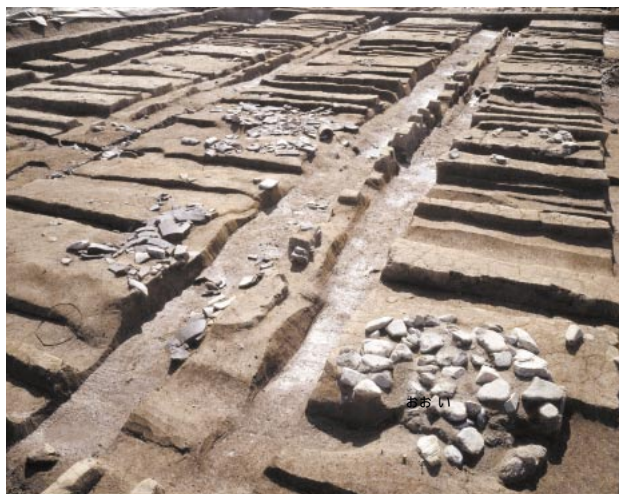
「5間目」の礎石据付掘形(右下・北西から)

最大の成果は、建物規模が予想していたよりも大きかったことです。東第四堂は、日本古文化研究所が戦前におこなった部分調査によって、東西4間・南北15間の規模に復原されていました。今回、東側にもう1間分伸ばした位置で、礎石を据えるための穴(礎石据付掘形)を3基確認したため、東西5間の規模であることがわかりました。

ところが、調査も終盤にさしかかった頃。東西5間分の外側で、足場の痕跡(小穴)が検出されたのです。足場は、柱を立てる時や降ろす時に組まれるものですから、東第四堂は東西5間の規模でも柱が立っていた可能性が高まりました。

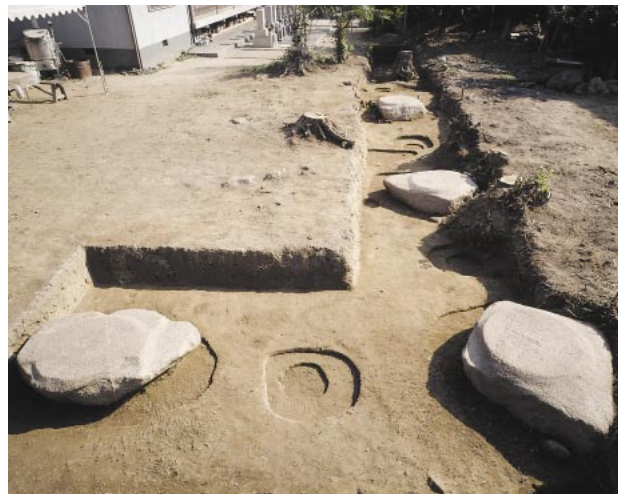
検出した大型礎石(西から)

今回の調査では、南側柱の礎石を新たに3個検出し、以前確認していた1個も含め、調査区内にL字形に4個並んでいます。礎石の大きさは1.5mほどあり、径約80cmの柱座があります。柱間は、身舎部分で4.5m、廂部分では3.85mです。また、礎石据付掘形なども検出し、基壇の詳細な状況が明らかになりました。
