藤原宮朝堂院東第四堂の調査(飛鳥藤原第144次)

飛鳥寺講堂の調査(飛鳥藤原第143・6次)

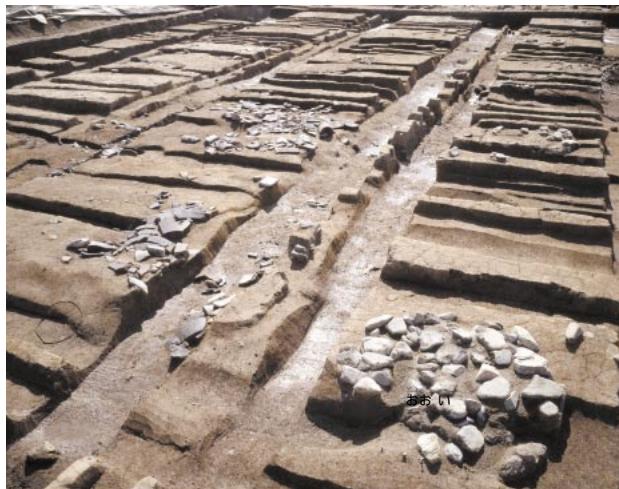
「5間目」の礎石据付掘形(右下・北西から)

最大の成果は、建物規模が予想していたよりも大きかったことです。東第四堂は、日本古文化研究所が戦前におこなった部分調査によって、東西4間・南北15間の規模に復原されました。今回、東側にもう1間分伸ばした位置で、礎石を据えるための穴(礎石据付掘形)を3基確認したため、東西5間の規模であることがわかりました。

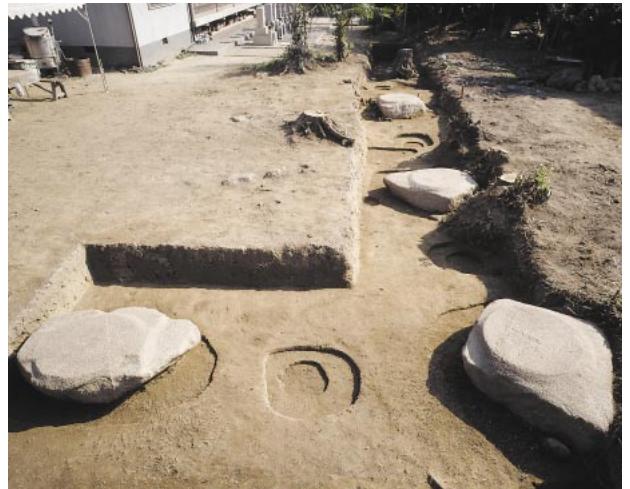
検出した大型礎石(西から)

今回の調査では、南側柱の礎石を新たに3個検出し、以前確認していた1個も含め、調査区内にL字形に4個並んでいます。礎石の大きさは1.5mほどあり、径約80cmの柱座があります。柱間は、身舎部分で4.5m、廂部分では3.85mです。また、礎石据付掘形なども検出し、基壇の詳細な状況が明らかになりました。
