平城宮東方官衙地区の調査(平城第406次)

西大寺薬師金堂の調査(平城第422次)

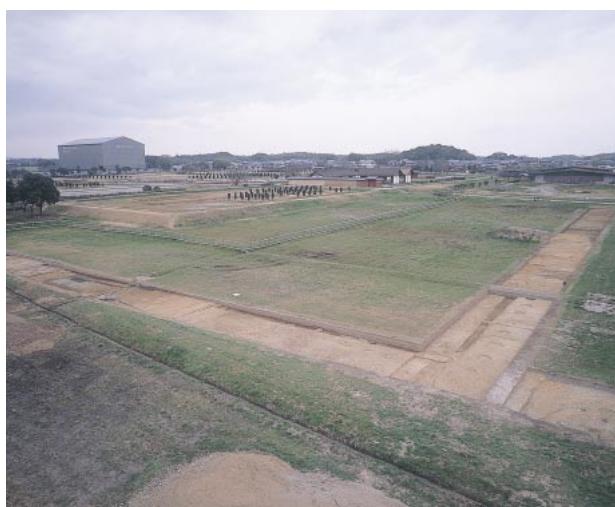
調査区全景(南東から)

発掘調査の結果、東大溝の東側には、東西約50m×南北約120m以上の役所の区画が存在し、少なくとも2時期の変遷があることが分かりました。また、この区画は東西築地によって仕切られていたようです。区画内の北半には、桁行2間以上、梁行1間の掘立柱建物1棟、桁行2間以上、梁行2間の礎石建物1棟が確認され、区画内の南半には、礎石建ちの大型基壇建物を中心とし、その南に、桁行10間以上の南北に長い基壇建物を対称に配置していたことがわかりました。

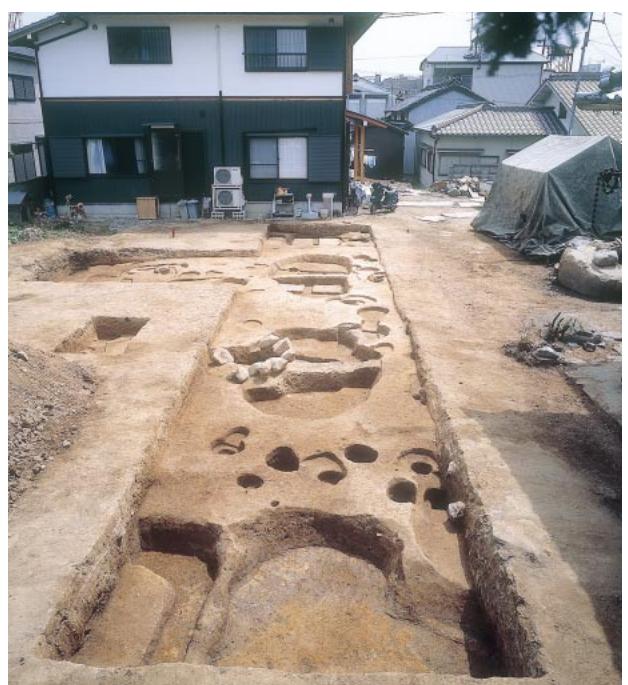
薬師金堂・身舎北側柱列の状況(西から)

表土を除去すると、薬師金堂の基壇面を確認することができました。そしてその基壇を掘り込んで、凝灰岩を2個据え付けた穴が東西に2基並ぶ状況を確認することができました。これらの穴は薬師金堂の礎石を据え付けるための「壺掘地業」の痕跡と判断できます。これらの穴の西側でも2箇所で大きな抜取穴を確認しました。これらの抜取穴と地業の痕跡がほぼ15尺等間で並ぶことから、これらが薬師金堂の身舎の痕跡にあたると想定できます。さらに、身舎の北側においても礎石の据付穴および抜取穴を2箇所で検出しました。身舎との柱間は12尺で、北側の庇にあたると考えられます。これらの庇の据付穴の中にも、凝灰岩が確認できました。なお、南側の庇に関しては大きく基壇が削られていたため、痕跡を確認することができませんでした。
