NABUNKEN NEWS

完成近づく 第一次大極殿

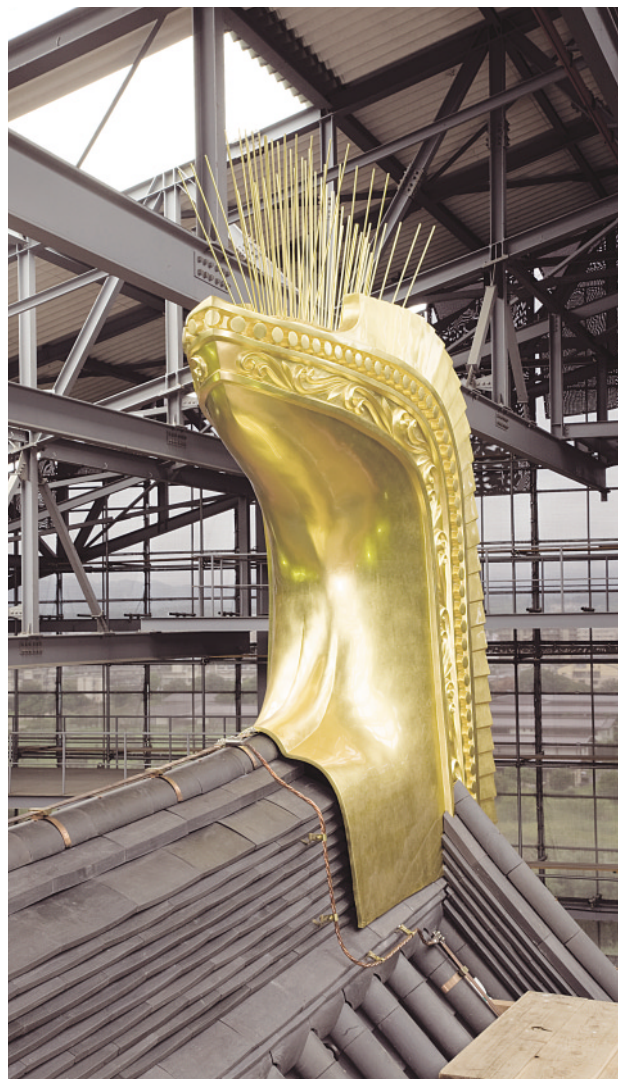
燦然と輝く金色の鴟尾

鴟尾に関しては、平城宮から出土例がないことから、あらゆる意味で一から復原案を考えなければなりません。材質に関しては、出土例がないことと、文献で西大寺などに金属製の鴟尾の存在が記されていることから、瓦製ではなく金属製にしました。その大きさや寸法については、唐招提寺など古代の鴟尾を参考にしつつ、大極殿の建物の大きさに応じた寸法を採用しました。結果として、高さ2m近い非常に大型の鴟尾となりました。
