薬師寺の調査（平城第474・475次調査）

薬師寺では、各所に防災設備を設置するため、昨年度より発掘調査がおこなわれています。

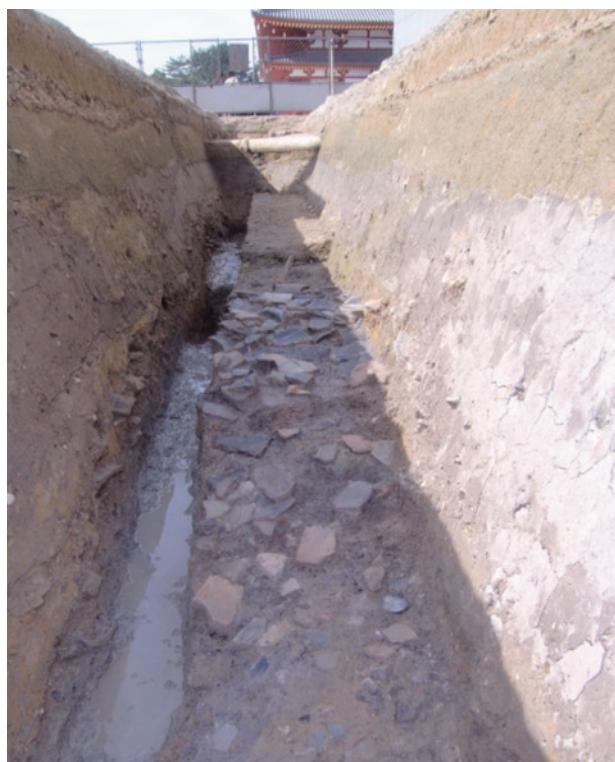
池の西岸では幅約2mの瓦溜りを発見しましたが、建物に伴うものであるかについてはわかりません。

平城第474次調査瓦溜り（東から）
