# 平城京右京一条二坊・二条二坊の調査 (平城第530次)

# 平城京左京三条一坊十五坪の調査 (平城第534次)

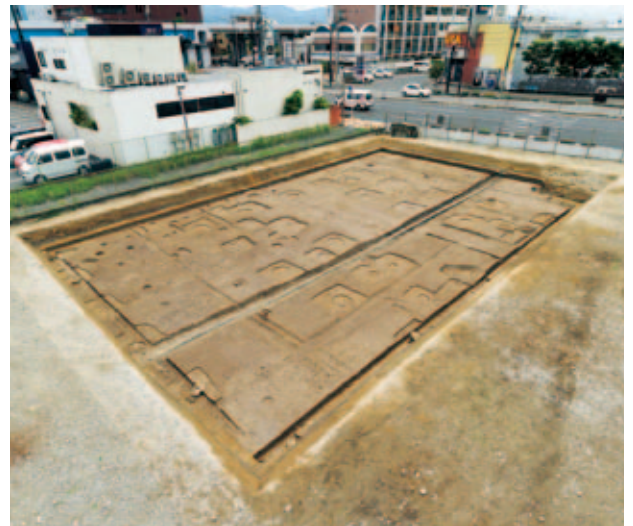
調査区全景(北西から)

今回の調査の結果、南北に庇を持つ東西棟掘立柱建物1棟、東西掘立柱塀1条ないし2条、東西掘立柱建物または東西掘立柱塀1棟(条)、南北掘立柱塀1条を検出しました。中でも東西棟掘立柱建物は、柱掘方の規模が一辺約1.5mと大型である点が注目されます。調査区東端付近で妻柱の柱堀方を検出したことから、この建物の東端がここにあることがわかります。この建物はさらに西に続くものと考えられますが、その規模は、今後の調査に委ねるほかありません。

また、この東西棟掘立柱建物は、これとほぼ同じ場所に位置する東西掘立柱塀よりも後に建てられたことが、遺構の重複関係から確認できました。このことから、奈良時代の中で、この一帯の土地利用において、少なくとも二つの段階があったことがわかります。
