### 平城京右京一条二坊・二条二坊の調査（平城第530次）

### 平城京左京三条一坊十五坪の調査（平城第534次）

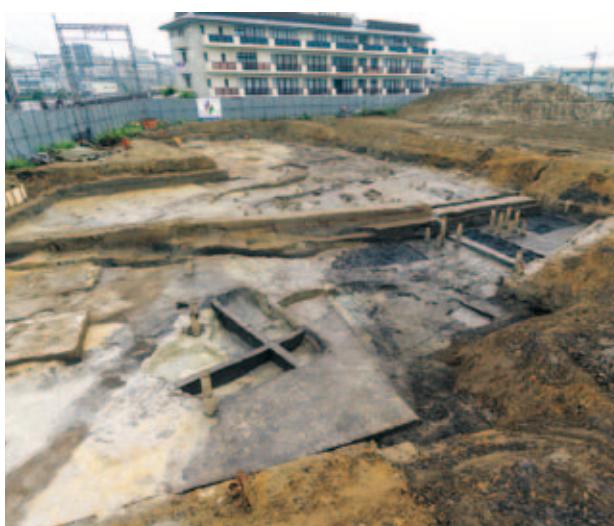
調査区全景（東から）

敷地南部では、秋篠川旧流路を検出しました。旧流路は研究所敷地内を北西から南東方向に流れています。この旧流路を埋め立てた黒色土に7世紀末から8世紀初頭頃の土器や瓦片が含まれていたことから、旧流路は平城京造営時に埋め立て、付け替えられたことがあきらかになりました。

そして、埋め立ての際には「敷葉（敷粗染）工法」と呼ばれる古代の土木工法が施されていました。敷葉工法とは、樹木の枝や葉を敷き並べて地盤や盛土を補強する工法で、中国・韓国に類例があり、古代では狭山池（大阪府）の堤や山田道（奈良県）、水城（福岡県）の盛土底部に施されたものが知られています。秋篠川旧流路を埋め立てて大路を造成する際に、軟弱地盤を改良するためにこの工法が用いられたと考えられます。

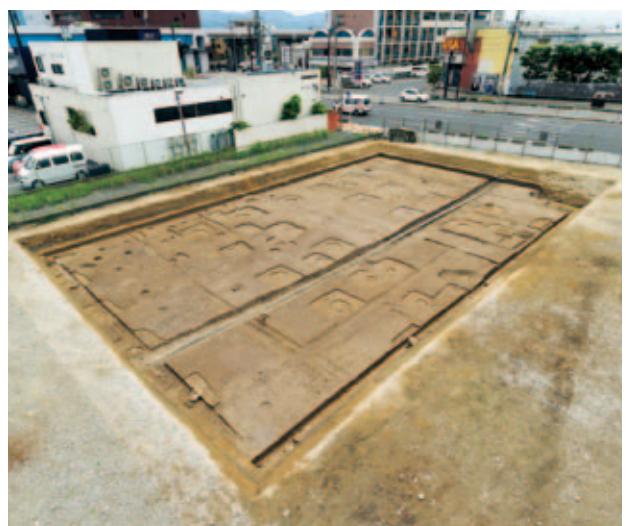
調査区全景（北西から）

今回の調査の結果、南北に庇を持つ東西棟掘立柱建物1棟、東西掘立柱塀1条ないし2条、東西掘立柱建物または東西掘立柱塀1棟（条）、南北掘立柱塀1条を検出しました。中でも東西棟掘立柱建物は、柱掘方の規模が一辺約1.5mと大型である点が注目されます。調査区東端付近で妻柱の柱堀方を検出したことから、この建物の東端がここにあることがわかります。この建物はさらに西に続くものと考えられますが、その規模は、今後の調査に委ねるほかありません。

また、この東西棟掘立柱建物は、これとほぼ同じ場所に位置する東西掘立柱塀よりも後に建てられたことが、遺構の重複関係から確認できました。このことから、奈良時代の中で、この一帯の土地利用において、少なくとも二つの段階があったことがわかります。
