### 平城京右京三条一坊二坪・朱雀大路の調査 (平城第577次)

### 平城京左京一条二坊十坪の調査(平城第583次)

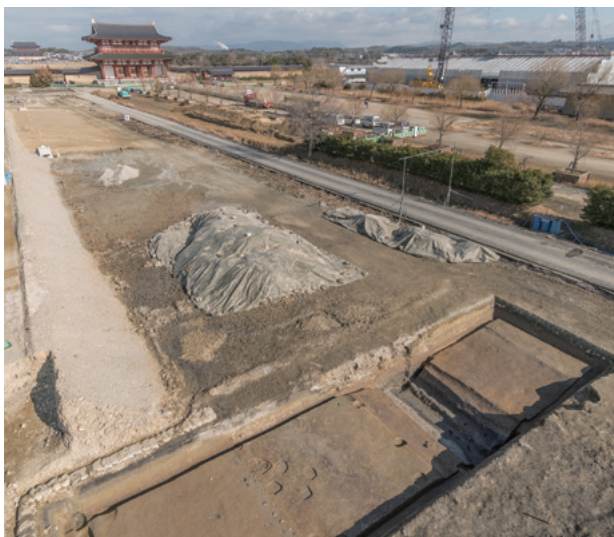
検出した朱雀大路西側溝と朱雀門(南から)

調査の結果、東西の両肩に木の杭列をとまなう、幅3.1～3.4m、深さ1.0～1.1mの南北方向の溝を検出しました。この溝が朱雀大路西側溝とみられ、これまでの調査区で確認された西側溝の規模とほぼ同一です。この溝のさらに西側には、幅約1mの平坦な犬走りをはさんで、きめの細かい土を積んだ築地塀の基礎とみられる土層を、幅4.8～5.0mの範囲で確認しました。さらに、築地塀より西側の坪内についても、南北4.5m×東西5mの範囲を発掘しましたが、顕著な遺構はみつけられませんでした。

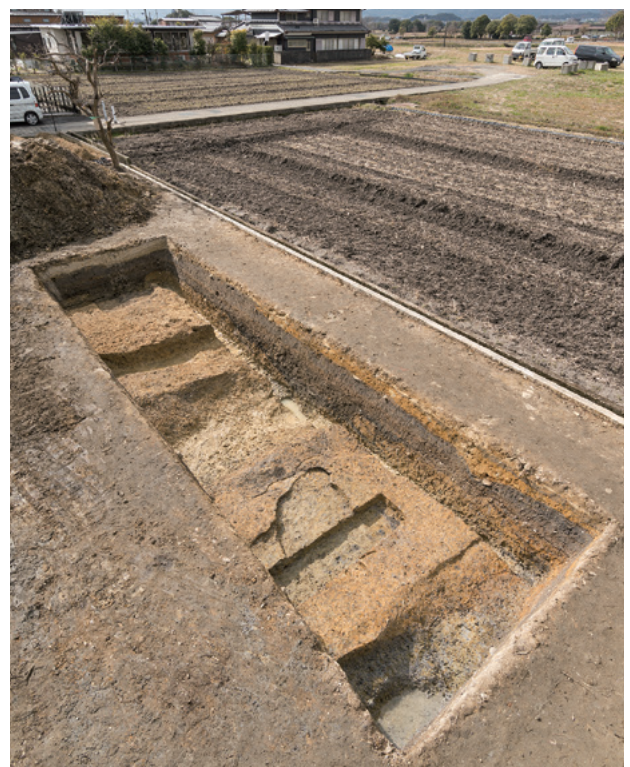
真っ黒な埋土をもつ東西溝(中央部、北東から)

今回の調査区も、39㎡とやはりそれほど広くありません。周辺の調査成果から、坪を区画する施設や建物の検出を想定していました。ところが意外にもみつかったのは、真っ黒な整地土の広がり、真っ黒な埋土をもつ2条の東西溝と長方形平面の土坑でした。

真っ黒な土を掘ってみると、炭化物や埴塼・羽口・鉄滓・銅滓・炉壁片等、冶金に関連した遺物が非常に多く出土しました。いっぽう、遺構面自体が焼けて硬化している様子はありませんでした。おそらく、本調査区は近傍に所在した冶金関連施設の廃棄に関連する一角であったと想定できます。
