平城京右京三条一坊二坪・朱雀大路の調査 (平城第577次)

平城京左京一条二坊十坪の調査(平城第583次)

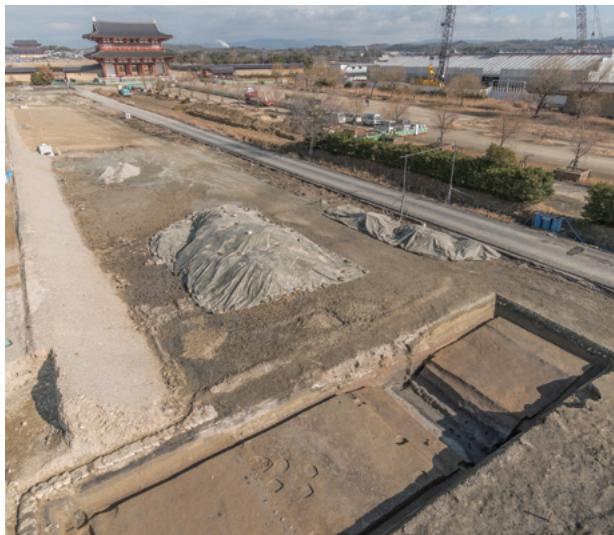
検出した朱雀大路西側溝と朱雀門(南から)

調査の結果、東西の両肩に木の杭列とともに幅3.1~3.4m、深さ1.0~1.1mの南北方向の溝を検出しました。この溝が朱雀大路西側溝とみられ、これまでの調査区で確認された西側溝の規模とほぼ同一です。この溝のさらに西側には、幅約1mの平坦な犬走りをはさんで、きめの細かい土を積んだ築地塀の基礎とみられる土層を、幅4.8~5.0mの範囲で確認しました。さらに、築地塀より西側の坪内についても、南北4.5m×東西5mの範囲を発掘しましたが、顕著な遺構はみつかりませんでした。

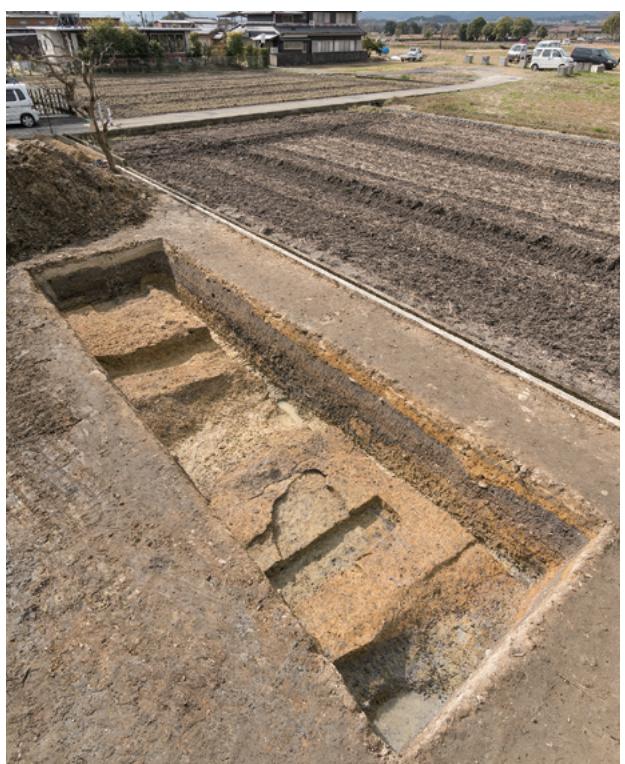
真っ黒な埋土をもつ東西溝(中央部、北東から)

今回の調査区も、39m²とやはりそれほど広くありません。周辺の調査成果から、坪を区画する施設や建物の検出を想定していました。ところが意外にもみつかったのは、真っ黒な整地土の広がりと、真っ黒な埋土をもつ2条の東西溝と長方形平面の土坑でした。

真っ黒な土を掘ってみると、炭化物や坩堝・羽口・鉄滓・銅滓・炉壁片等、冶金に関連した遺物が非常に多く出土しました。いっぽう、遺構面自体が焼けて硬化している様子はありませんでした。おそらく、本調査区は近傍に所在した冶金関連施設の廃棄に関連する一角であったと想定できます。
