### 平城宮東区朝堂院の調査 (平城第602次)

2018年10月から開始した平城宮東区朝堂院東門の調査では、奈文研ニュースNo.72にて調査前半部の成果、特に奈良時代後半の遺構について報告しました。今回はその後あきらかとなった奈良時代前半の遺構を含めた調査成果について報告します。

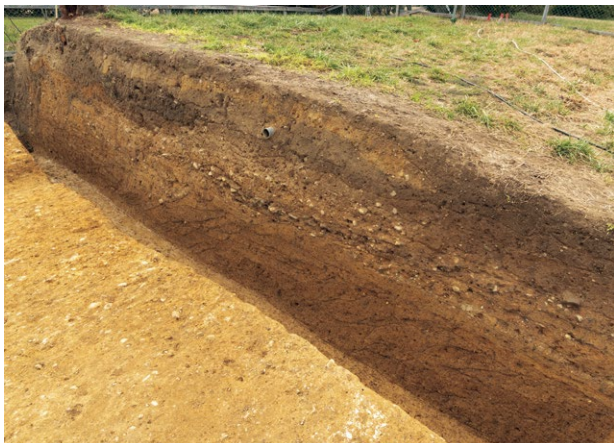
一つめは、平城宮造営時の整地土や奈良時代前半の東門、区画堀である掘立柱堀の遺構を確認したことです。平城宮造営時の整地土は、厚さが最大約1.5mにも及ぶ大規模なもので、西から東に順に積むようにして埋め立てていました。奈良時代前半の東門や掘立柱堀はこの整地土上に築かれていました。

平城宮造営時の整地土 (調査区南壁、北西から)

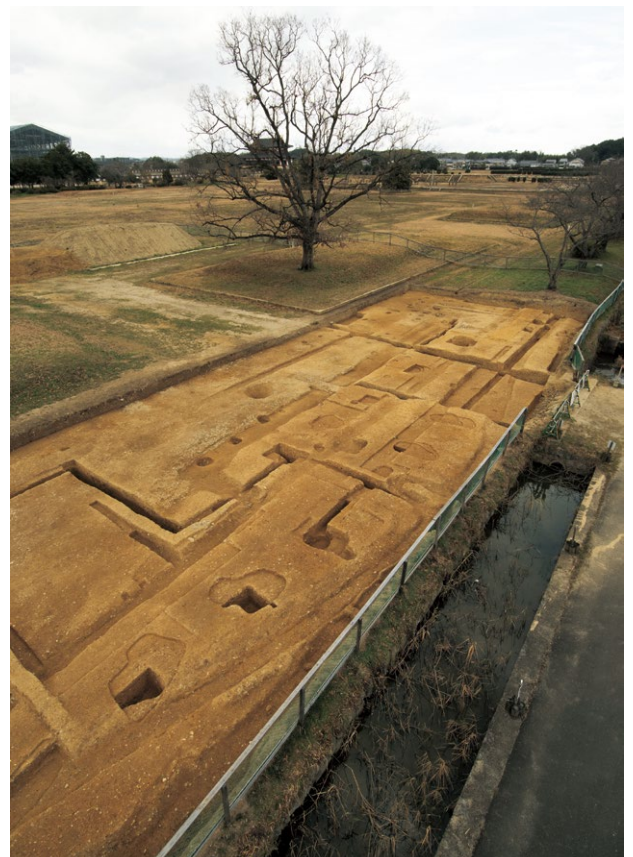
奈良時代前半の東門の基壇規模は、南北約20m(66尺)、後述の掘立柱堀の位置から推定して、東西は約10m(33尺)であることがわかりました。基壇上には掘立柱の柱穴を合計11基検出し、東門は桁行(南北方向)中央間のみを15尺とし、その他を10尺、梁行(東西方向)を12尺とする掘立柱建物の5間門であることが確認できました。また、掘立柱堀の基壇を東門の北および南で検出し、基壇上に東門北で3基、南で4基の掘立柱の柱穴を確認しました。掘立柱堀の柱は東門の妻柱から、約3.0m(10尺)等間で立てられていました。

奈良時代前半の東門と掘立柱堀 (南東から)

これら奈良時代前半の東門や掘立柱堀の基壇は、奈良時代後半にも踏襲され、東門は掘立柱建物から礎石建物へ、区画堀は掘立柱堀から築地堀へと造り替えられたことがあきらかとなりました。

二つめは、奈良時代前半の東門が計画的な建物配置にもとづいていることが判明したことです。東門の桁行全長は55尺になり、この長さは東門のすぐ西に建つ東第二堂と第三堂の建物間の距離と一致します。つまり、奈良時代前半の東門は計画的な建物配置によって建設されていたと考えられます。

最後は、掘立柱堀の遺構から、東区朝堂院の東西規模が確定したことです。東区朝堂院の南北中軸に位置する東門の両端で掘立柱堀の遺構を検出したことから、東区朝堂院の東西幅は約177mであったことが確定し、当時の尺度の600尺(500大尺)で計画施工されていたことがわかりました。そして、奈良時代後半でも東門や区画堀の位置は踏襲されるため、東区朝堂院の東西規模は奈良時代を通じて変化していないことがあきらかとなりました。
