# 津山市城西伝統的建造物 調査

**津山市城西地区の伝統的建造物と現況** 本年度は主として悉皆調査の成果にもとづいた、城西の現況について報告する。

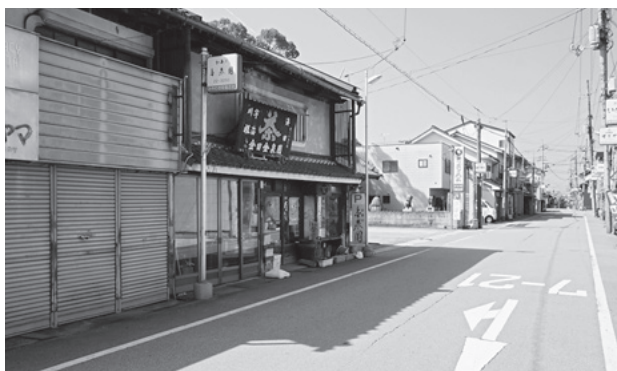
図56 宮脇町（調査地区東部）の町並み

調査地区東部は、出雲街道沿いおよびその南北に町人地が、さらにその南北に武家地が形成された。南北の武家地部分の変化は大きく、出雲街道背後の道路沿いの伝統的建造物の数は少ない。一方、出雲街道に沿っては近

代以降も商業地として繁栄し、現在でも商店が並び、伝統形式で建てられた町家が比較的良く残り、城下町建設にともなって配置された徳守神社の社地とあいまって、旧城下町としての歴史的景観を伝えている。

**町家表構の改造状況** 前述のように調査地区では、旧出雲街道に沿って、伝統的な町家が良く残るが、表構の改造がなされているものがある。津山の町家は、1階壁面を2階壁面よりも半間程度前に張出し、1階部分を下屋構造とするのが標準的な形式である。調査地区東部の坪井町、宮脇町では、戦後のアーケード設置にともない、表構が改造されている。1階壁面の改造と同時に、2階壁面を1階壁面に揃えて2階を前に拡張する、もしくは、本来の2階壁面を残したままに1階壁面を立ち上げるような改造をおこなわれているが、本来の形式への復旧は可能である。

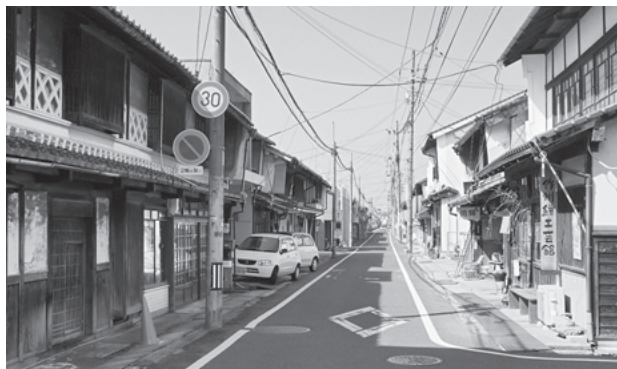
図57 西今町（調査地区中央部）の町並み

調査地区の中央部は、出雲街道沿いが町人地、その北と南西部が寺地で、さらにその南北が武家地であった。町人地部分は、現在でも伝統的建造物がもっとも濃密に残る部分となっている。寺地では、伝統的な門が良く残り、寺地としての構えを良く残す。さらに、慶長12年（1607）建築の本源寺本堂（重要文化財）を始め、17世紀から19世紀に建築された諸堂を良く残す。重要文化財1件5棟、岡山県指定重要文化財（建造物）4件6棟、津山市指定重要文化財3件3棟を数える。ただし、寺地を画していた土堀については、現状では、ほぼすべてがコンクリート製の堀に建て替えられているが、原位置を踏襲し、屋根に瓦を葺き、壁表面に漆喰を塗り、寺地の構えを伝えている。出雲街道の南側では、主として明治以降に数寺が廃寺となり、その後に町場化されるが、明治以降に建築された伝統的な町家が残し、明治期に寺地が町場化された歴史を伝えている。なお、旧出雲街道北側の寺院では、旧寺地の宅地化が進み、寺地は縮小したが、宅地間の道路上に寺の表門を残し、特徴ある景観をつくる。一方、旧武家地部分は、武家地時代の建物はほぼ残っておらず、大規模な工場や店舗、および一般住宅化し、変化が大きい。

一方、調査地区中央部の西今町では、昭和10年代の道路拡幅にともない改造がなされている。その改造方法は、1階の下屋構造を解体し、1階の2階を受ける柱筋より少し前に新たに柱を立てて1階壁面を設けて出の短い下屋構造とする、もしくは、新設した1階の胴差に腕木を設けて軒を付加している。他地区でもこのような改造をみることはあるが、ここでは、道路拡幅前に建築された多くの建物がほぼ同様な方法で改造がなされており、このような改造がなされた町家が連なる点は珍しいといえる。

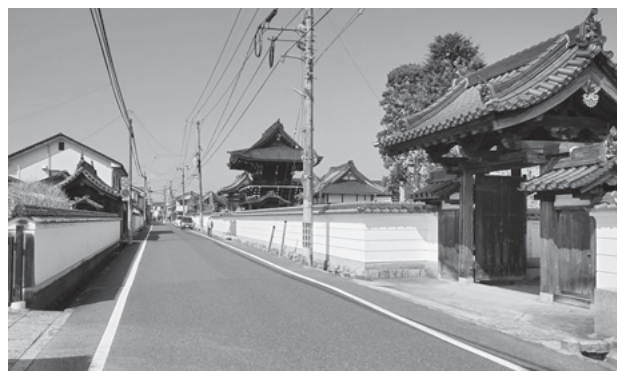
図58 寺町（調査地区中央部）の町並み

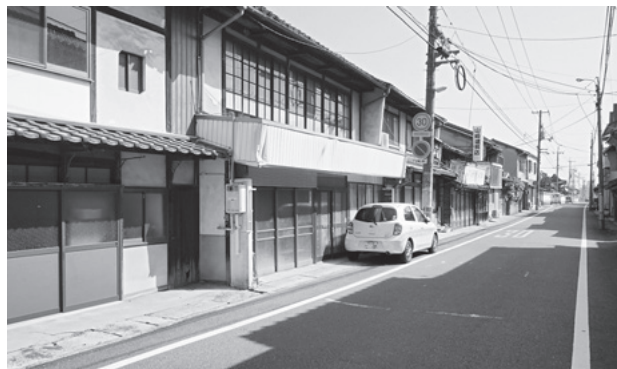
図59 安岡町（調査地区西部）の町並み

調査地区の西端部は、出雲街道に沿ったかつての町人地で、後述のような表構の改造は少なく、伝統的な町家

が比較的残る。

調査地区西端部では、伝統的な建物は、1階を下屋構造とする形式を保ち、比較的表構の改造も少ないが、全体的に1階の軒が短く、ある時期に軒切りがなされた可能性がある。
