平城宮東院地区の調査(平城第633次)

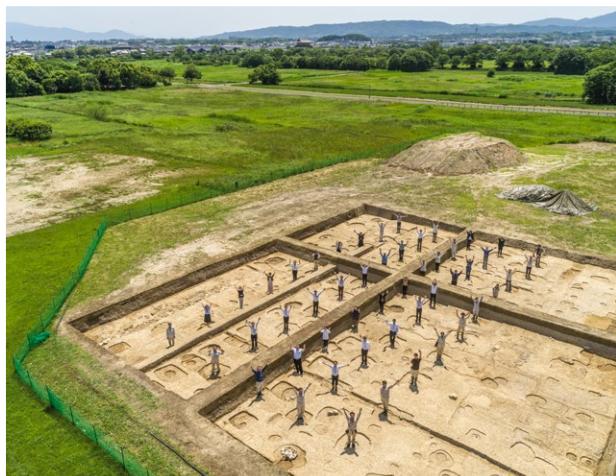
掘立柱建物SB20060(北西から 柱位置に人を配置)

掘立柱建物SB20060は東西約27m、南北約12mの大きさを誇ります。柱穴を南北5列、東西10列の計50基検出しました。柱穴は碁盤の目のように整然と並んでいます。このような柱配置の建物のことを縦柱建物といい、高い位置に床を張る建物と想定できます。柱穴の大きさは一辆1.0~1.8mで、四隅が丸い四角形(隅丸方形)をしています。中には深さが約1.4mにもおよぶものもあります。柱穴には柱を抜き取った痕跡(抜取穴)のほか、柱そのものの痕跡が確認できるものもあり、柱と柱の間隔は東西・南北方向ともに約3.0m(10尺)でした。柱穴からは奈良時代後半の土器や天平勝宝年間(749~757)ま

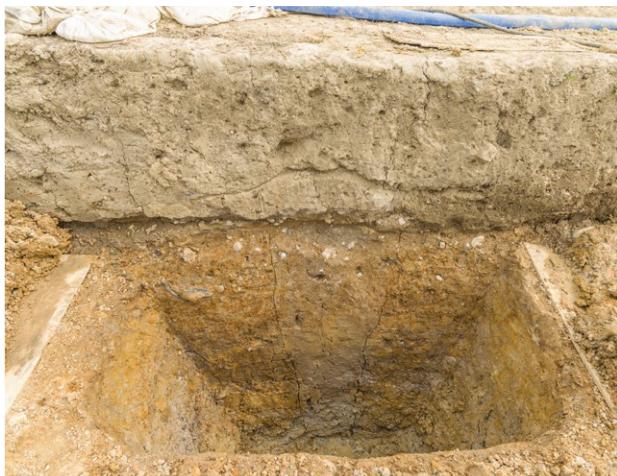
深さ約1.4mにもおよぶ柱穴(北から)
