上野国一之宮貫前神社式年遷宮考（二）

—— 造替の建物について ——

神保侑史

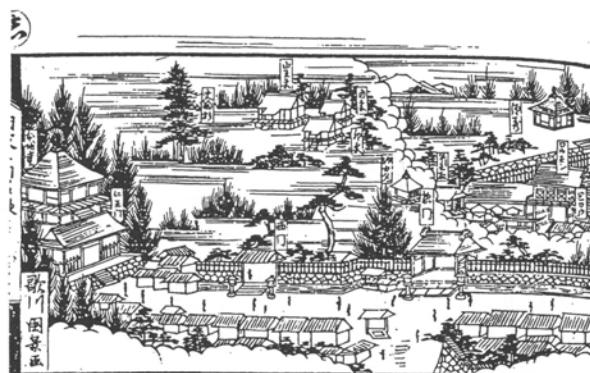
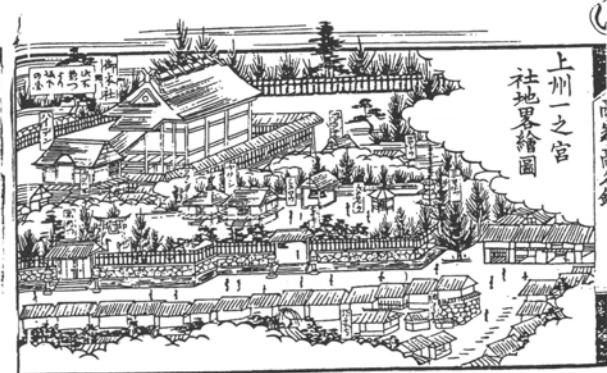
図3 上州一之宮社地略絵図

文政8年 上州一之宮社地略絵図

(諸国道中商人図より) (藤岡市 板塙覚三郎家蔵)

絵図と真景には東御門、不明門（勅額門）、西御門が描かれている。先ず東御

門を入ると三重塔、六角堂、鐘楼、薬師塔の建物が見える。これ等の建物は、明治維新時の神仏分離令により全て取り壊され、焼却された。

次に西御門を入つては、正面に山王宮（日枝神社）、右側の前に外宮、その後ろに内宮、西には二十二末社、大桜が見える。ここでは現在、日枝神社、内宮の位置は変化していないが、外宮は内宮の東に鎮座する。不明門は、東御門、西御門のうち、東御門の西約一五メートルに位置している。不明門を入ると、鳥居が描かれている。この鳥居は現在勅額鳥居とされている。勅額はかつて神社南方の田島の鳥居に掲げられていたとの伝承がある。現西御門と東御門との間は、距離にして約八二メートル、東御門、西御門から北への平坦地の長さは前者が二四メートル、後者が四十メートル程ある。

通称「蓬ヶ岡」と称されている本台地は、平坦地が以外と広い。現状の平坦地は、近世に貫前神社の門前町が出来たことにより住宅化されているが、古代においては専玉殿・借玉殿の二棟の本殿建立が十分可能の広さを有していた。そこで、それを確かめるために文政八（一八二五）年の『上州一之宮社地略絵図』^{〔註21〕}（図三）と明治二一（一八九〇）年の『国幣中社上毛一宮貫前神社真景』^{〔註22〕}（図四）を見ることにする。
