# 群馬県玉村町福島飯玉遺跡における 中世掘立柱建物の検討

— 齊田竹之内遺跡北・南館の再評価を兼ねて —

飯 森 康 広

(財)群馬県埋蔵文化財調査事業団

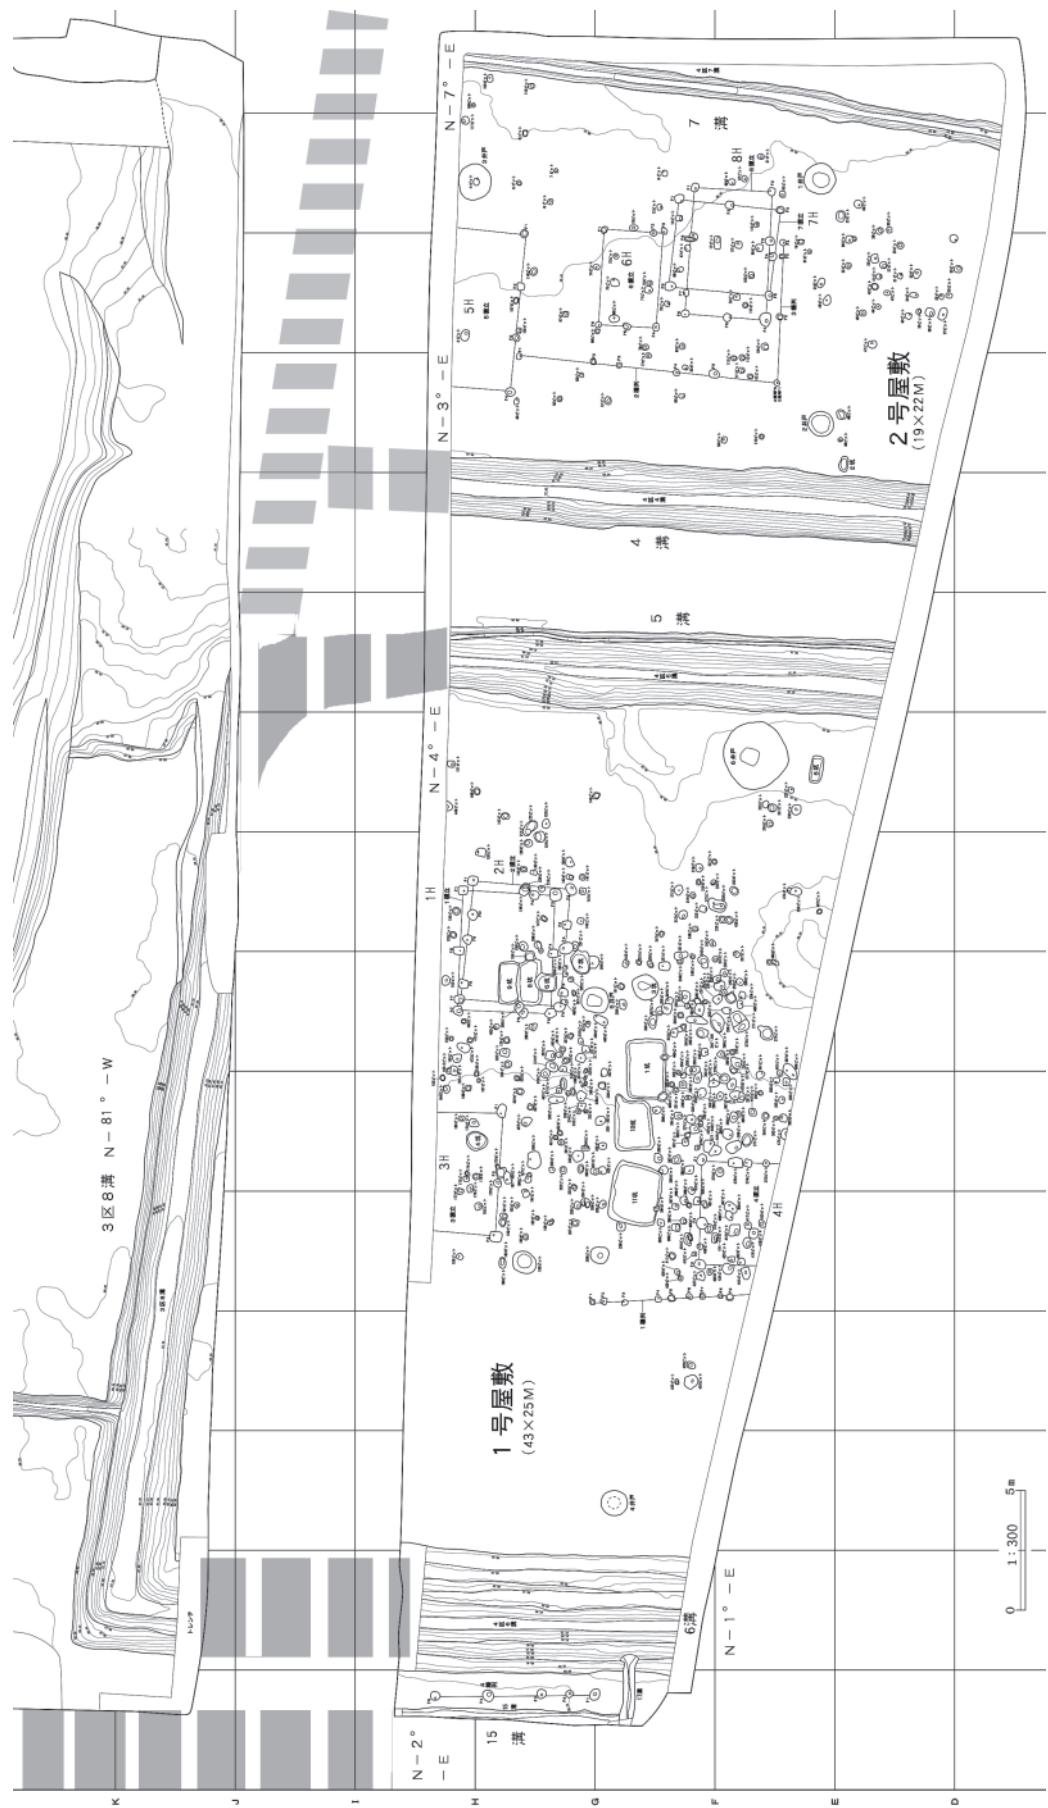
図2 福島飯玉遺跡3・4区1・2号屋敷

福島飯玉遺跡4区では、西から1号・2号屋敷が発見され、各4棟ずつの掘立柱建物が報告されている（図2参照）。しかし、筆者の検討によれば、全体で20棟が追加認定できる。そこで、追加建物を提示し、あわせて報告済み建物についても、修正を加えることとする。

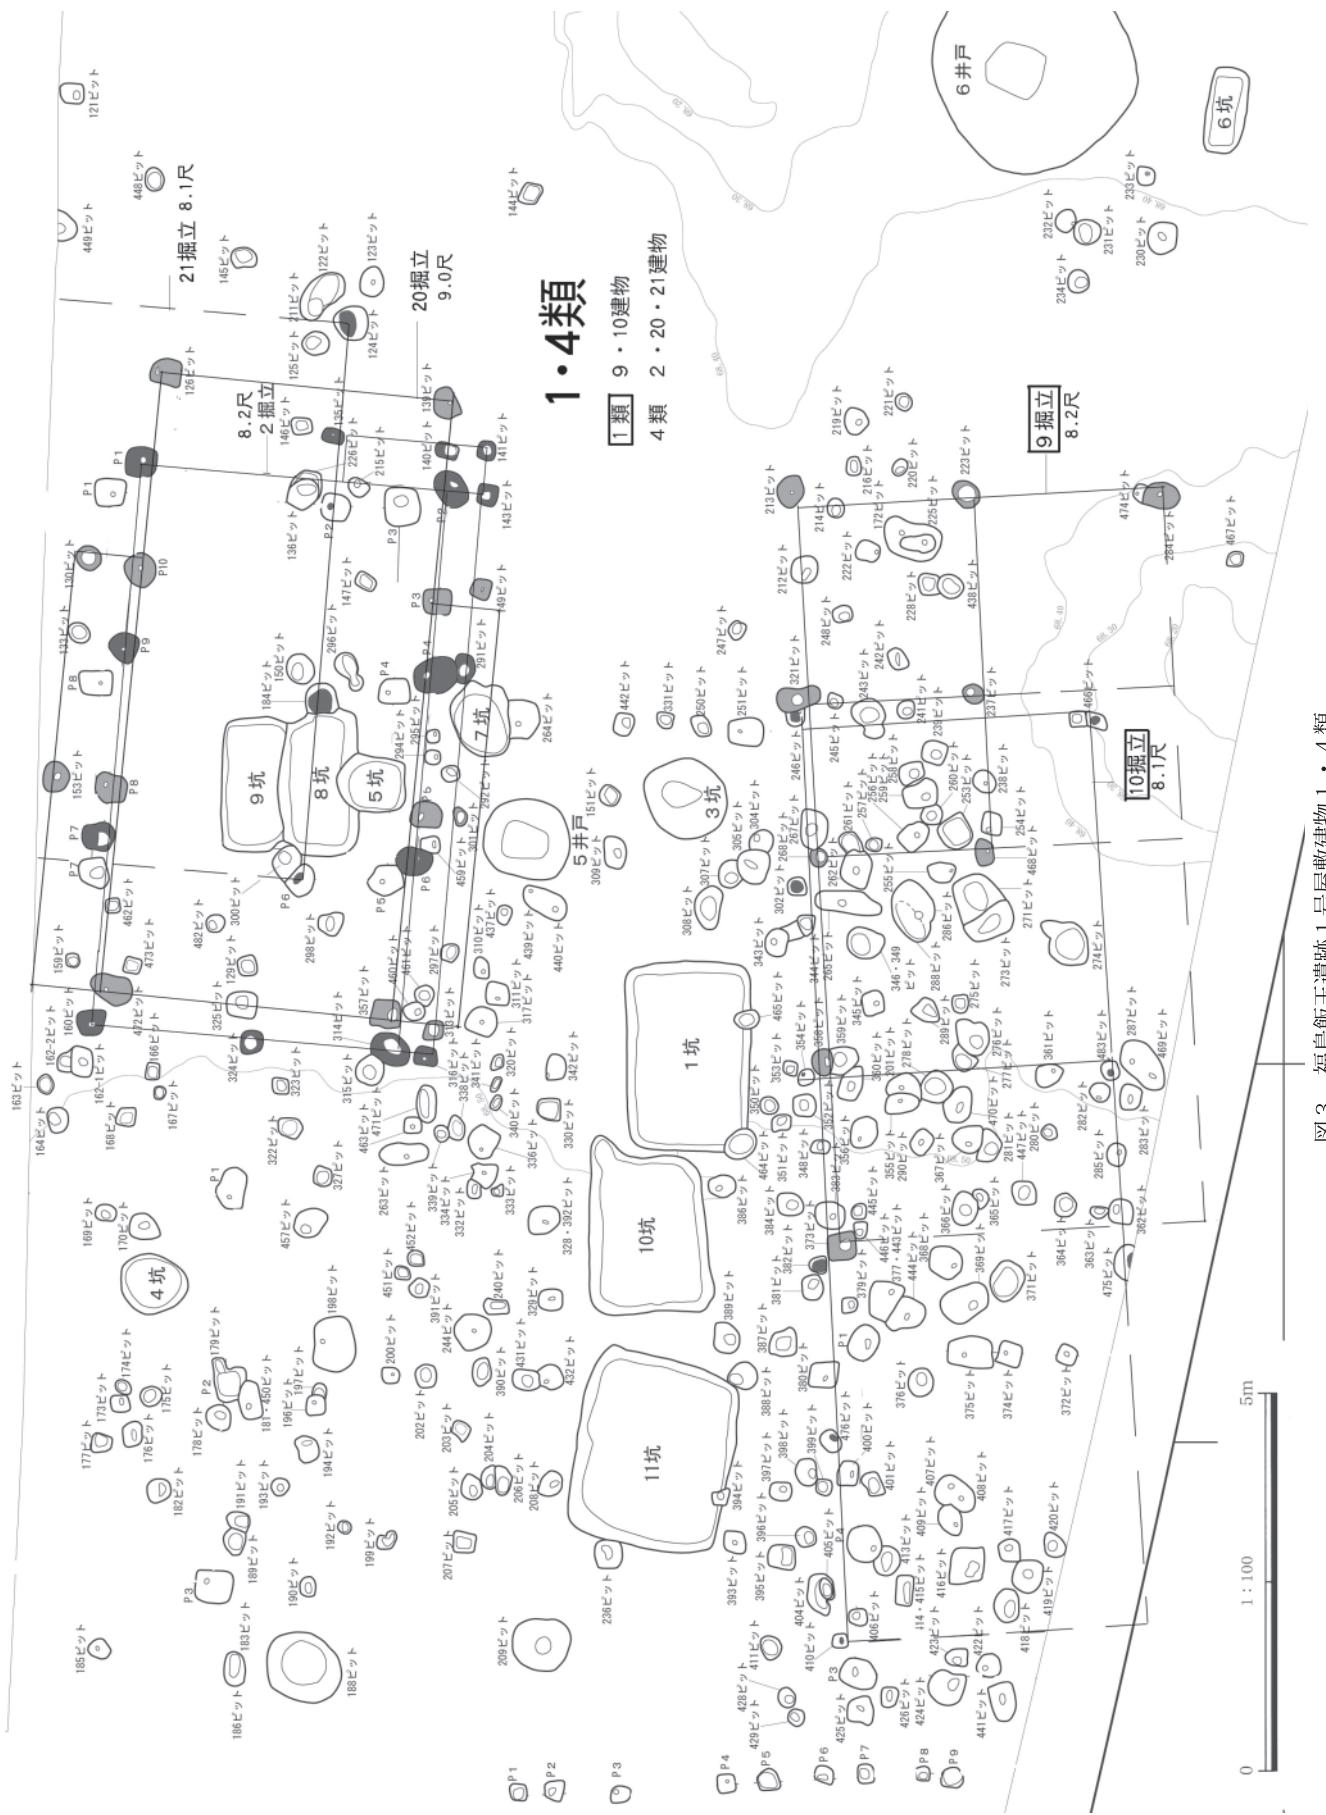
図3 福島飯玉遺跡1号屋敷建物1・4類

表1のとおり、1号屋敷では1～4類、2号屋敷では2～5類と、同じ4種類ながら若干のズレがある。同種類が同時期とは即断できないが、4種類ずつある共通点は認めて良いだろう。各分類を比較すると、1号屋敷では2類が8棟と多く、重複も激しく6棟が重なる。2類だけで6時期の変遷が存在することとなる。図示も困難なため、図版を2枚に分けた（図4・5）。1・3・4類についても、基本重複している（図3）。なお、重複する建物の柱穴を見分けるため、トーンの濃淡を変えて示してある。

**1号屋敷** 1類の2棟は、ともに南半部にあり、南辺がやや不明な点で不測要素がある。柱穴同士の重複により、9号建物の方が10号建物より新出である。この2棟付近が、1号屋敷の中心部分という想定もできる。その意味で、周辺の建物認定できていないピットに、この段階のものが数棟ありそうな気もする。構造では9号建物が一部総柱である点が注目される。

のは、約8尺を基準とする建物である。斎田竹之内遺跡単独では、やや異例なものとして考えたが、福島飯玉遺跡では有力な構成要素となっていた。1号屋敷の北側に配置される3・4類は、建物の規模・形態とも同じ系統に含まれ、一連の遺構と言える。一方、1類は屋敷の南側に配置され、主軸方位も他の2者とは異なり、建物規模も大きい。同系統とは見なしにくい。このうち、9号建物が秋本IV期の遺物を伴うが、区画溝と走向方位も一致しておらず、しっくり来ない。南館では32号建物1棟だけが、同じ柱間である。大型の南北棟で他の周辺建物とは馴染まない。したがって、約8尺を持つ建物群は、1号屋敷を中心に限定して作られ、短期間ではなく数時期程度は継続した一群であったと言える。おそらく、この段階が1号屋敷2類より先行すると考えたいが、9号建物が秋本IV期以降では、やはり相応しくないと思える。一応、9号建物を除く1・3・4類の建物群を5類の次段階としたい。

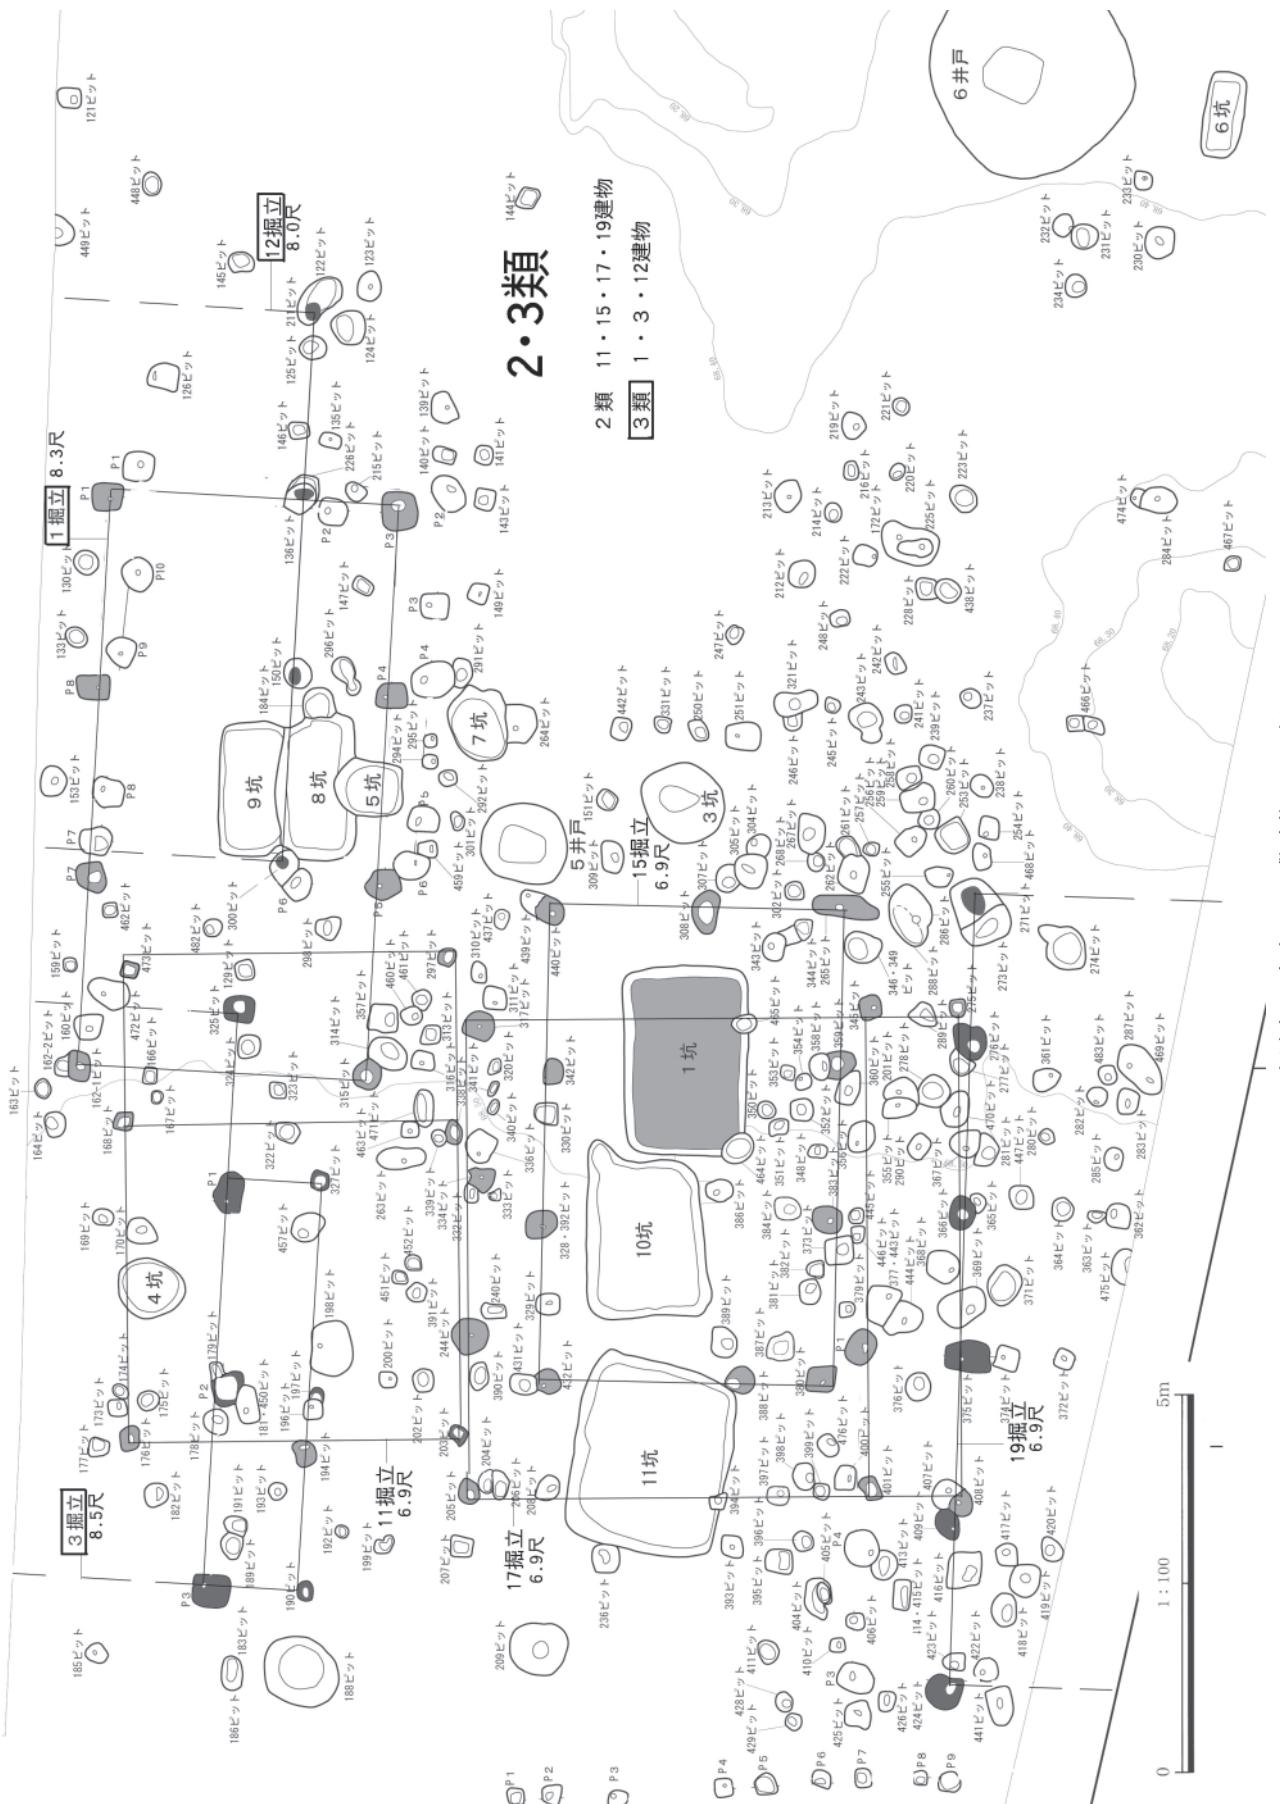
図4 福島飯玉遺跡1号屋敷跡2・3類

2類は8棟と最も多く、内容も多様性がある。6棟が重複関係にあるが、残る2棟も近接しており、19号建物が13・15号建物いずれかと並存する可能性を残す程度である。基本的には時期の異なる建物が混在していると言える。19号建物は桁行5間と本遺跡中最長のものの1棟で、1類と同様に南辺が調査区域外にあり、それらと同様な系統にある印象を受ける。16・18号建物はともに南北棟で、位置関係からも同系統であろう。規模は後者の方が大きく桁行4間であるが、前者も北に下屋を持つことで近い面積を確保している。両者の構造は多

3類は北端部に集中する3棟で、うち2棟は北辺が調査区域外となり不測要素がある。3号建物は南に下屋を持つため、1・2号建物も北に下屋を持つかもしれない。

4類も北端部に集中する3棟である。主軸方位の違いは、3類と僅差であり、同分類と言っても問題ない。構造も似ており、北辺が調査区域外となる21号建物を除き、2面に下屋を持つ。8・9号土坑との関連も想定されるところである。

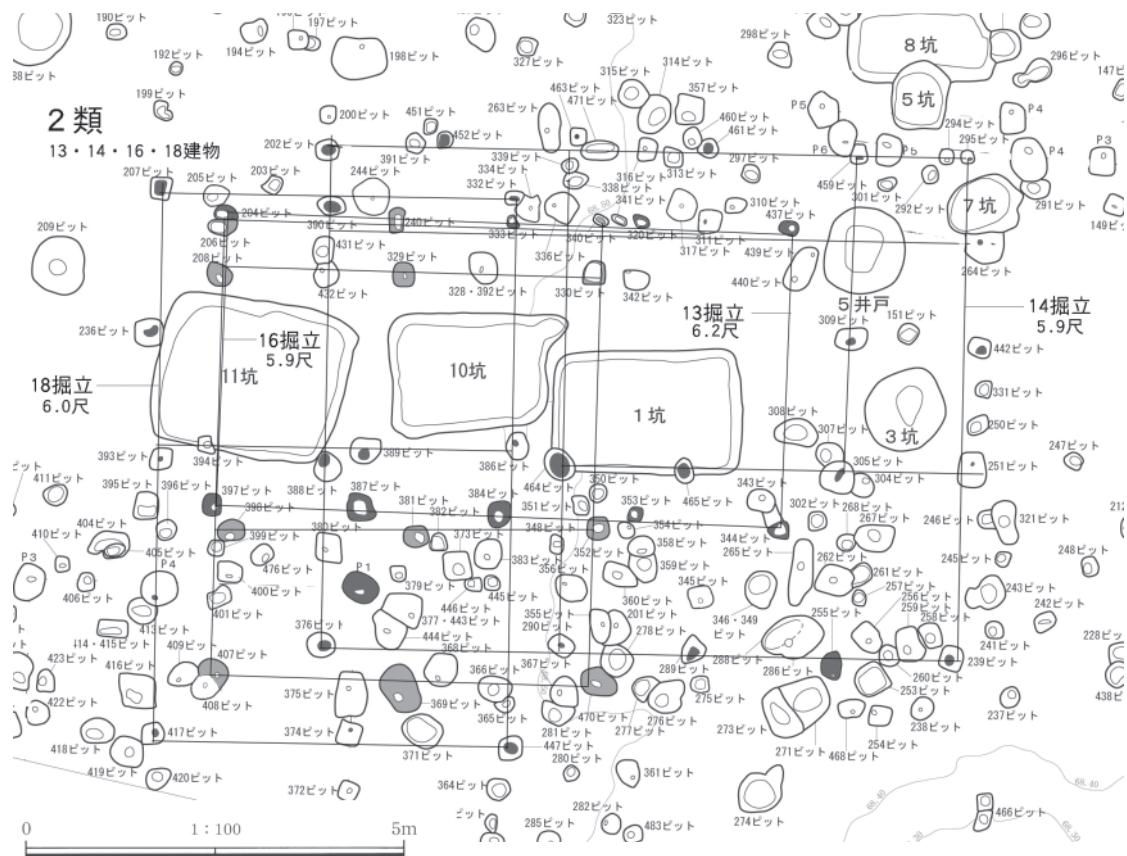
図5 福島飯玉遺跡1号屋敷2類建物(2)

少異なるが、ともに明確な間仕切りを持つ点で共通している。14号建物は最大の建物で、4室を間取りしている点で最も複雑である。西側2間分を土間と考えれば、3間取りの民家建築にも見える。そうなると、近世の建物と考えたいが、相応する出土遺物が無く、推定の域を出ない。

一方、1号屋敷2類、2号屋敷の2～4類、南館の3・4類では、約6尺と約7尺が混在している。この一群を本屋敷群の最終段階と考える。図5は1号屋敷2類の約6尺のものを集めたが、13号建物を除く3棟は、間仕切りが多い特徴を持つ。これは南館北側の29号建物も同様である。建築的な観点では、最新段階と位置づけておきたい。

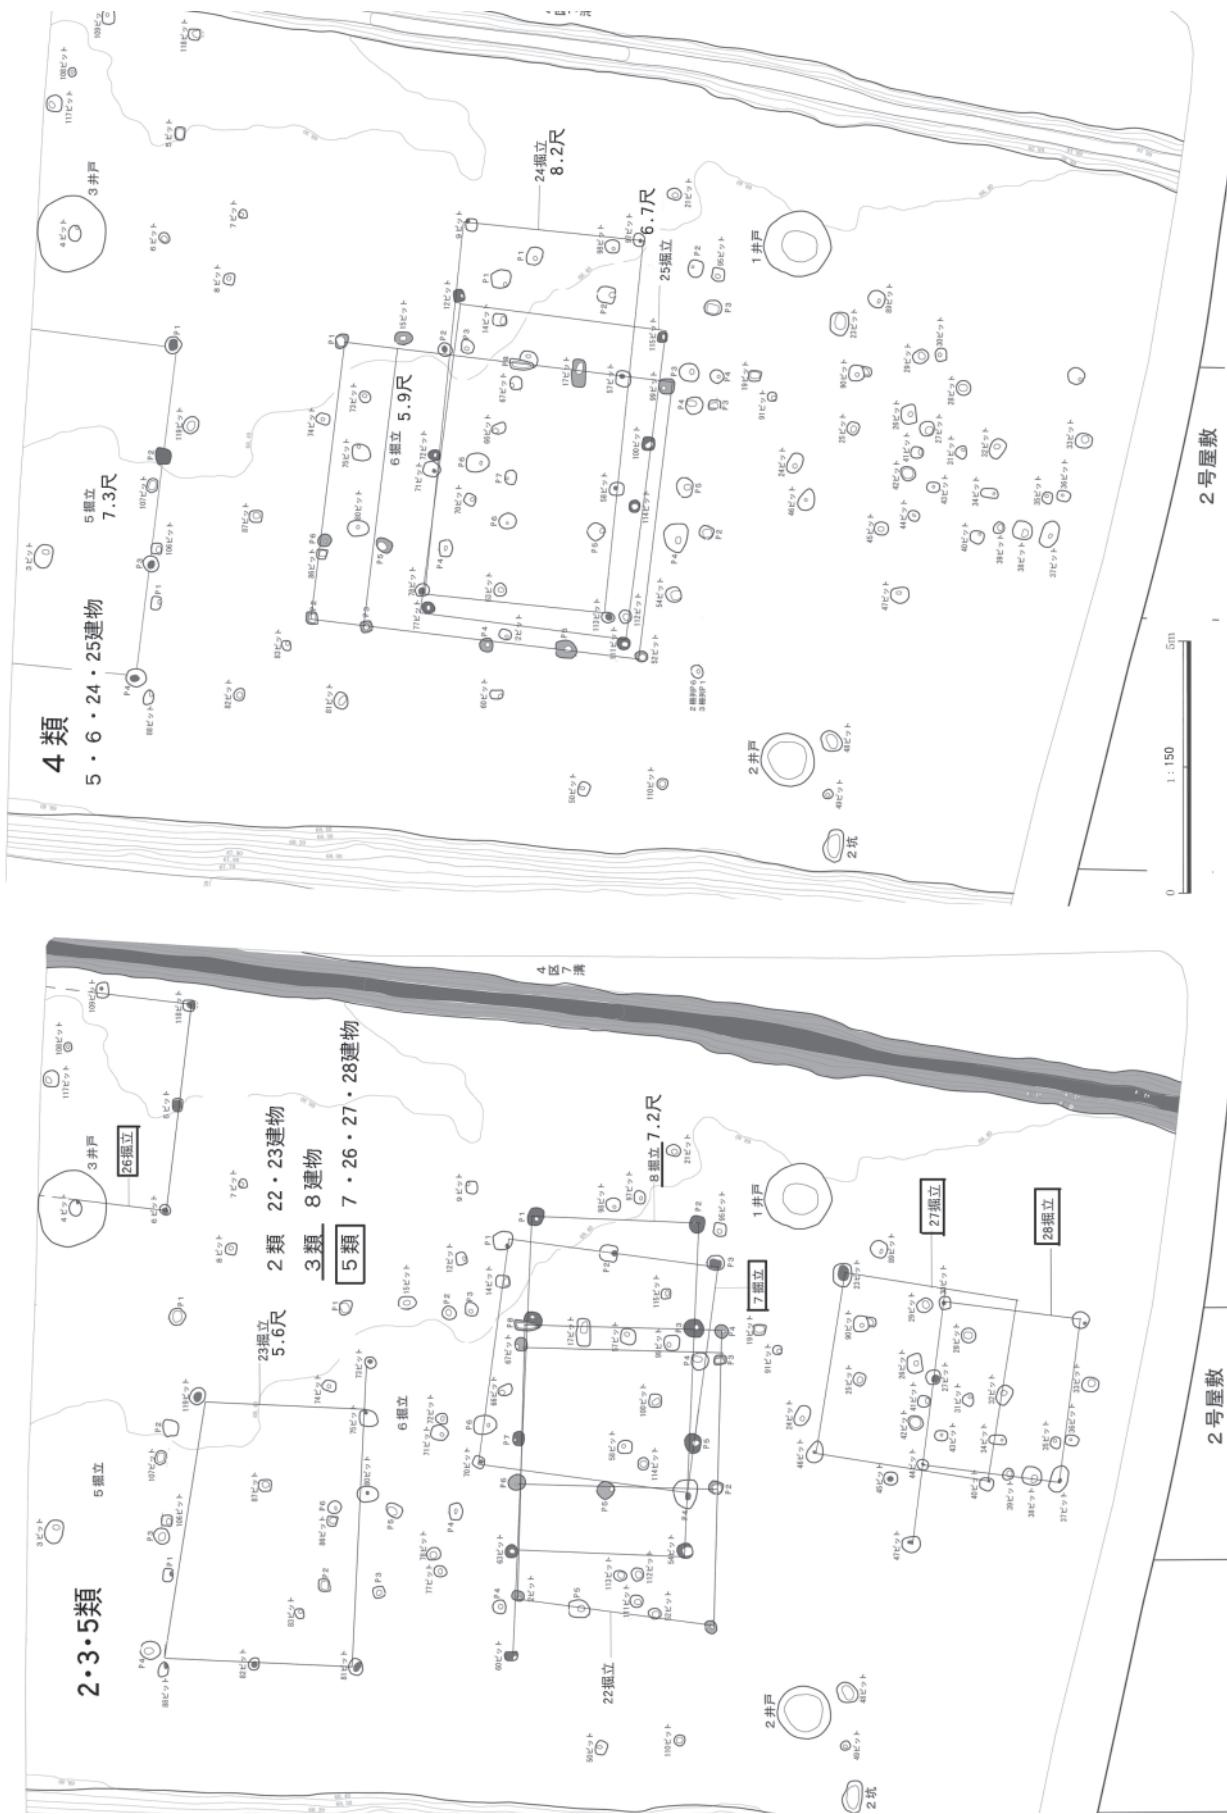
図6 福島飯玉遺跡2号屋敷建物

2号屋敷でも同じく、同分類での重複が多いが、2棟程度は分布する傾向にある（図6）。この傾向は、1号屋敷も一部認められるため、本遺跡では同種分類で1・2棟程度が並存するものと言える。したがって、建物数に比較して、時期変遷が多いことも特徴と言えよう。

**2号屋敷** 2類の2棟は、東西棟がほぼ並行に並ぶ。両者とも平面形が歪んでいる点も一致する。

3類は1棟のみであるが、主軸方位は2類と僅差であり、同種としても差し支えない。柱筋は2類の23号建物と近く、桁側を1間分壜状に延長するなど共通点もあり、並存した可能性もある。

4類は4棟あり、うち3棟が重複している。残る1棟は北端部であり、柱筋も一致しない。重複する3棟のうち、24・25号建物は規模・構造とも近似し、同じ系統と言えよう。6号建物は3間四方に北庇の構造で、特徴的な平面形であるが、柱穴の規模・柱筋の通りなどは規格性に乏しい。お堂など宗教的な施設にしては、低級に見えるので、こうした可能性は薄いだろう。

5類は4棟あり、2棟は重複するものの、ともに北側に隣接する7号建物とは柱筋も通り、並存していた可能性が高い。これら3棟はいずれも小規模で、主屋と言えるものではない。26号建物も3棟からはやや離れるが、柱筋もほぼ一致する。北辺は調査区域外と思われ、規模は判然としないが、屋敷内では北に偏在しており、主屋とは見なしがたい。本建物群で注目される点は、主軸方位が東側の7号溝に一致することである。

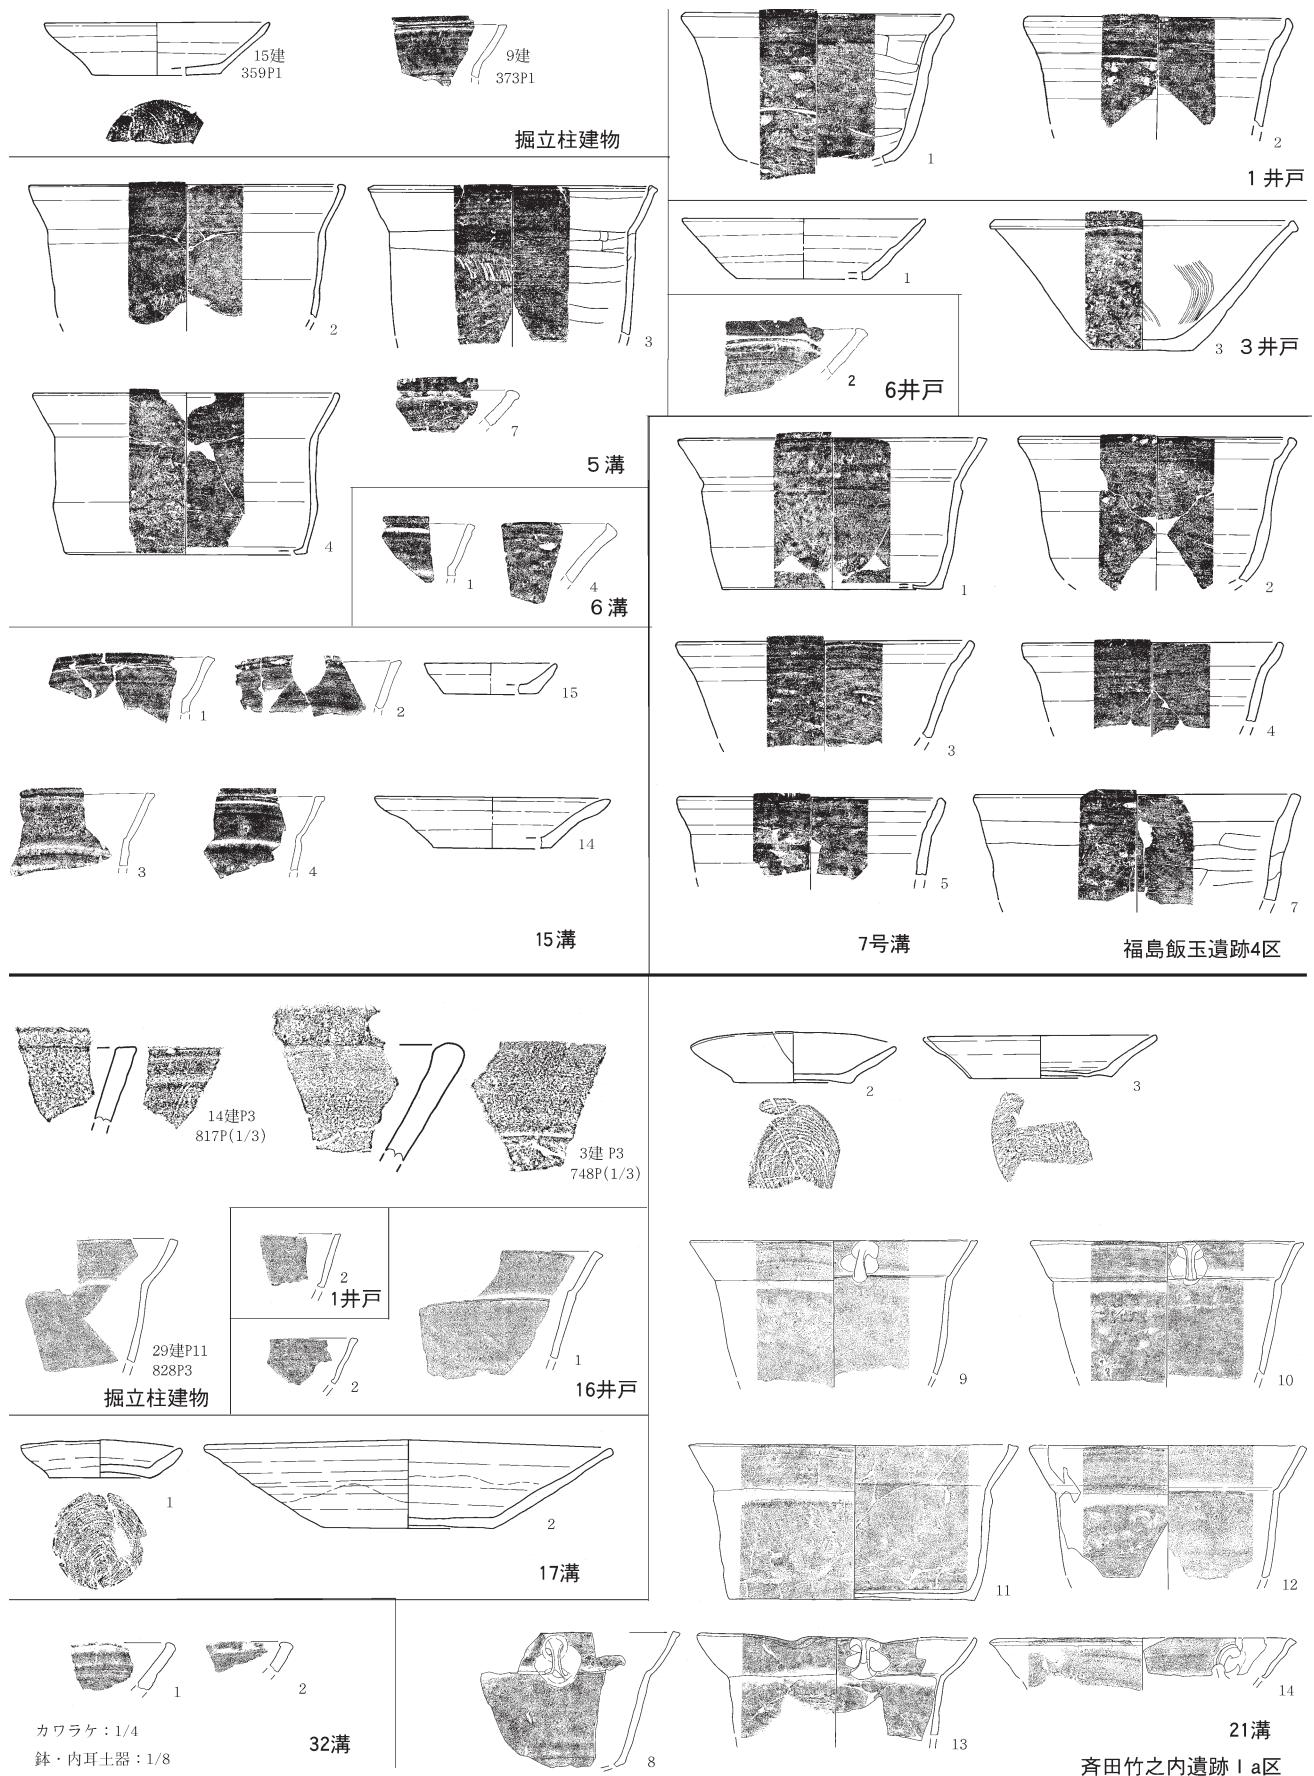
図7 福島飯玉遺跡・齐田竹之内遺跡出土遺物

ここで出土遺物の要素を加えよう。図7は報告書1から時期判定に有用な遺物を抽出したものである。ただし、非掲載遺物についても実見しており、全体的な把握をしている<sup>1)</sup>。

る。5号溝は1号屋敷の東辺を区画する溝と位置づけられ、量は少ないが大きな破片が出土している。内耳土器は2種類が認められ、2と4は口唇部外側は平らで、内側が少し出ている。頸部の稜は顕著ではない。3は口唇部内外、特に外側が明瞭に引き出されている。上面は平らで、頸部の稜は明瞭ながら段はない。秋本氏の編年では、前者はC～D群の中間、後者はD群の1・2類に属し、ともに秋本Ⅲ期と位置づけられよう。4の鉢は還元炎焼成で、口唇部内外とも丸みを持って引き出される。時期は内耳土器の年代観に近いと思われる。

1号屋敷の西辺を区画する6号溝は、出土遺物がやや少なく破片も小さい。1は内耳土器で口唇部の特徴からD群1・2類か。4は鉢で体部は外反気味で口唇部内側が尖って大きく突出する。鉢の年代観は置くとして、内耳土器は5号溝のものと齟齬はないと言える。ただし、気になるのは出土量と破片の大きさである。1号屋敷北辺を区画する3区8号溝では出土遺物がない。また、5号溝の東で2号屋敷を区画すると報告される4号溝も遺物が出土していない。つまり、4号溝も1号屋敷を区画する溝である可能性も十分あると言える。

2号屋敷の7号溝は、規模が小さく内部を区画する溝にも見える。出土遺物はやや多く大きな破片が多い。内耳土器は概ね5種類が混在する。2は口縁が短く口唇部は丸みを持ち上面は平らで、口縁内側は丸みがあり明瞭な稜を持つ。器壁は厚く丸底で、体部の調整は荒いヨコナデである。7は口径が大きいが、口縁は短く口唇部は平らで、口縁内側は直線的で明瞭な稜を持つ。その他は2と同様。3・4は口縁が短く内面の稜が弱い。その他は2と同様。以上4点は秋本氏編年のA群に属し、いくつかの変化を持っている。5は3・4よりも口縁が少し長く、内面の稜はかなり弱い。秋本氏編年ではB群に近いと思われる。1は他と全く異なり、9号建物と同じくD群3類に近似する。以上から時期は1を除き、秋本Ⅰ期に位置づけられる。なお、1は明らかに時期が違うもので、出土位置は溝の底部である。このため、混入ではなくピットのような別の遺構が、7号溝を掘り込んだと見なさざるを得ないだろう。

4区西端の15号溝は位置関係から、斎田竹之内遺跡南館（以下、南館と略す）の東辺を区画する溝として報告されている（以下、飯玉15号溝と呼ぶ）。出土遺物はやや多いが、大きく復元されたものはない。内耳土器はD群3類に近い特徴を持つ一群である。14のカワラケは、やや厚手で器高は扁平、口縁部は外反気味だが口唇部は摩滅して尖っている。秋本氏のかわらけ編年（秋本2008）のA類4群に近いが、合致しない面もある。内耳土器の様相から秋本Ⅳ期に位置づけられよう。

まず、北館1類の14号建物出土の内耳土器（非掲載）を秋本編年のCかD1群としたが、図7に新たに掲載したとおり、口唇部外側が引き出され、上面は平らで、D群1か2類で良いと思う。また、同5類の3号建物出土の鉢（非掲載）を高崎市史編年のⅢ類にあたり、14世紀後半に比定したが、図7に掲載したとおり、口唇部は丸みがあり、内側がふくらみ、口唇部下がわずかに凹んでいる。現在のところ、時期判定は難しいと言える。更に、南館4類の29号建物出土の内耳土器は、非掲載ではなく、P828と接合する資料で、口唇部内側がやや引き出され、上面は平らで、秋本編年のC群とD群の中間に位置づけられよう。

南館を細分する溝として、17溝→（33溝）=18溝→19溝と変遷する溝があるが、この17号溝から2の古瀬戸の大皿のほか、1のカワラケが出土している。器壁は厚手で扁平、口唇部はやや尖り気味だが、内湾しており、秋本編年のD類（秋本2005）と思われる。これは秋本IV期のなかでも後半に位置する。南館でも古い段階の溝でもあり、4類が遺跡全体でも変遷の後代となる証左となろう。なお、1b区では時期判定に有用な資料が得られなかったため、出土遺物は省略した。

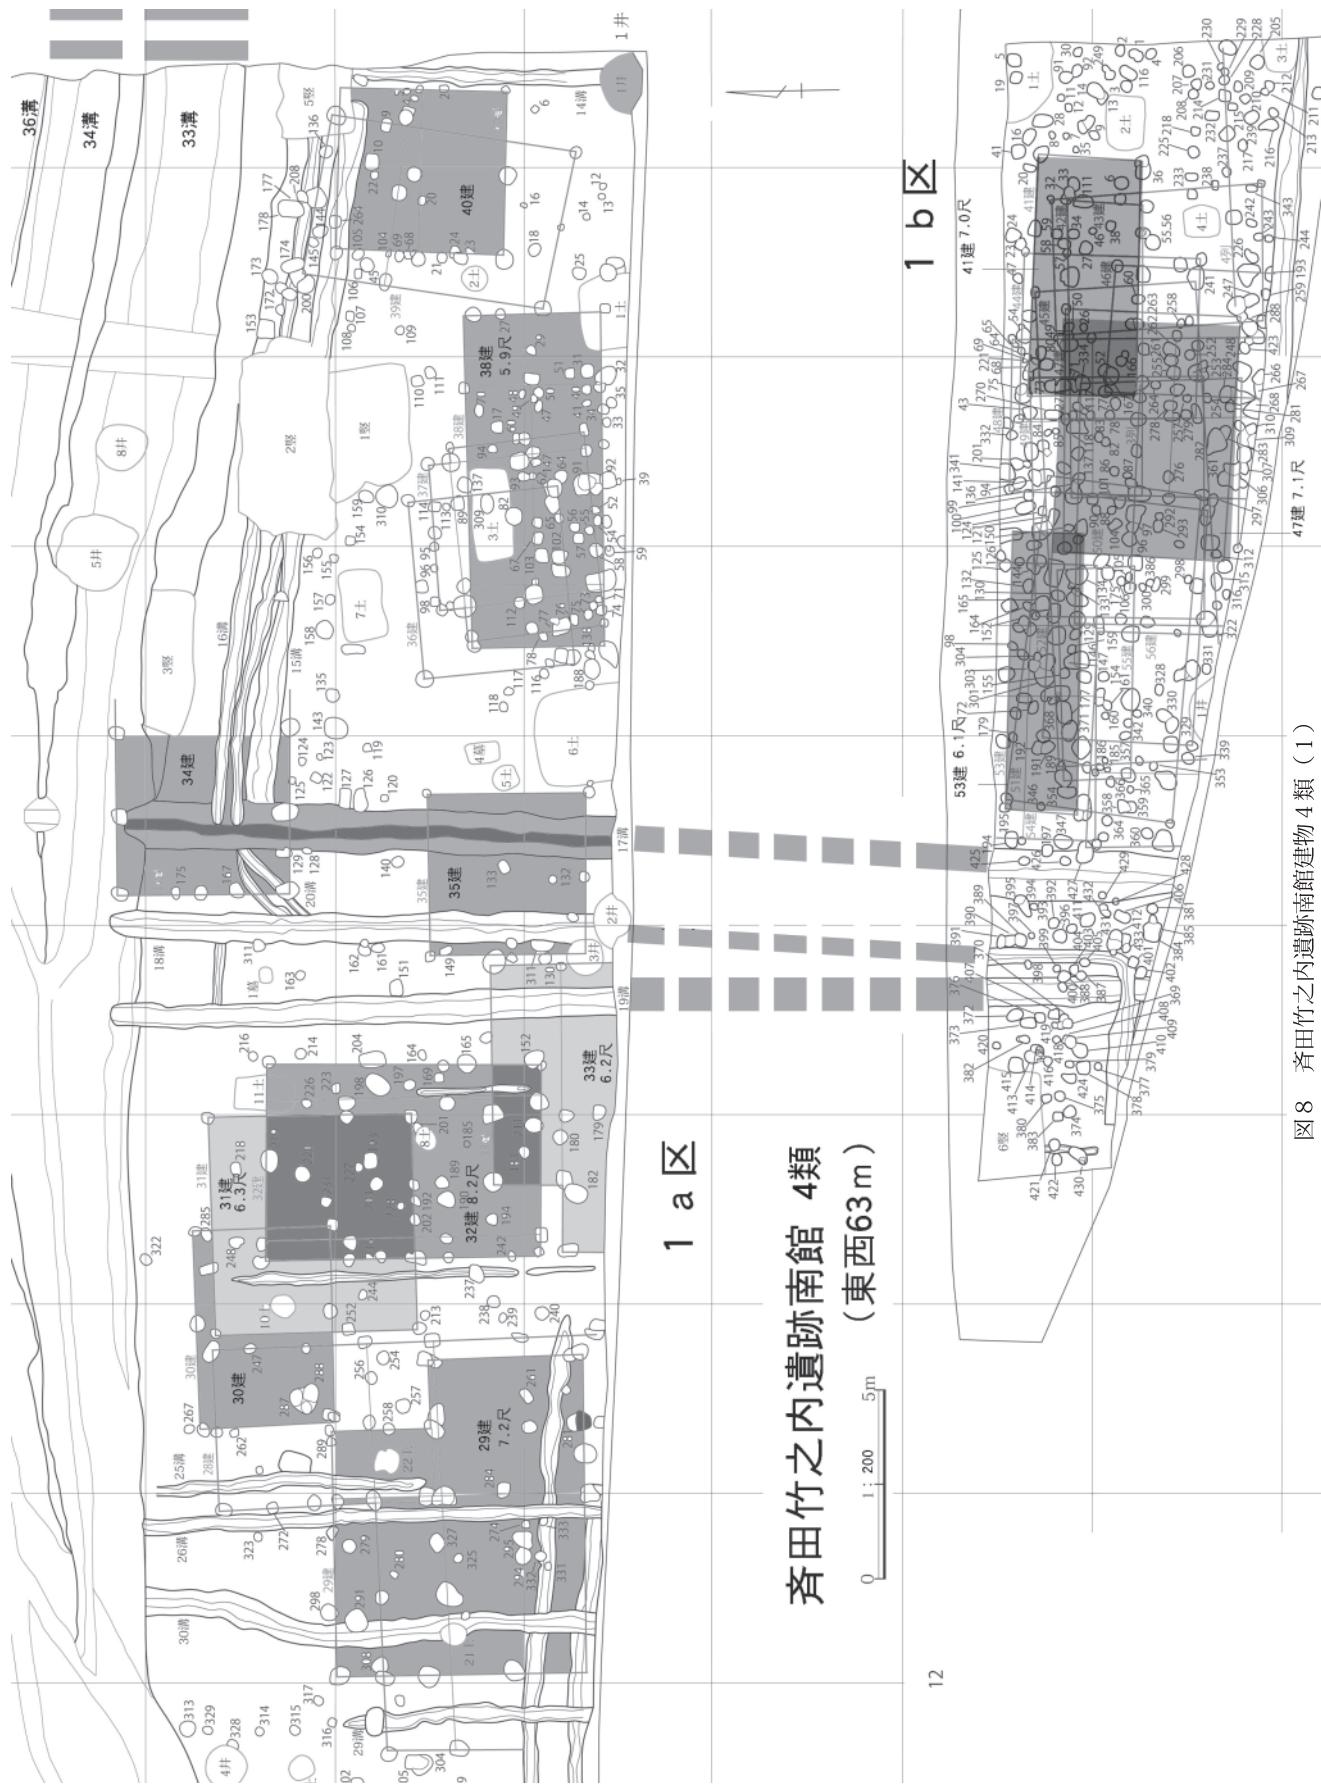
## 図8 齊田竹之内遺跡南館建物4類 (1)

図8・9は南館4類建物の平面図である。南部の1b区は重複が激しく、図版を4枚に分割した。重複の関係で見やすさを考慮したため、並存関係は示していない。ただし、3棟ずつがほぼ同様に配置されているのは偶然ではないだろう。

また、南館南側では図8・9に3棟ずつを示したが、41号建物を除けば中央の比較的大きな建物が約7尺、両側の小規模な建物が約6尺となっている。こうした場合、建物の規模により選別された場合、建築時期が違う場合、当初2種の柱間で作られ、それを踏襲して建て替えが繰り返された場合などが挙げられる。この問題には、様々な事例があり、筆者もかつてまとめて検討したことのある（飯森2005）が、本稿でも明確な要因は見いだせない。
