讃岐国分寺の研究史

渡部 明夫

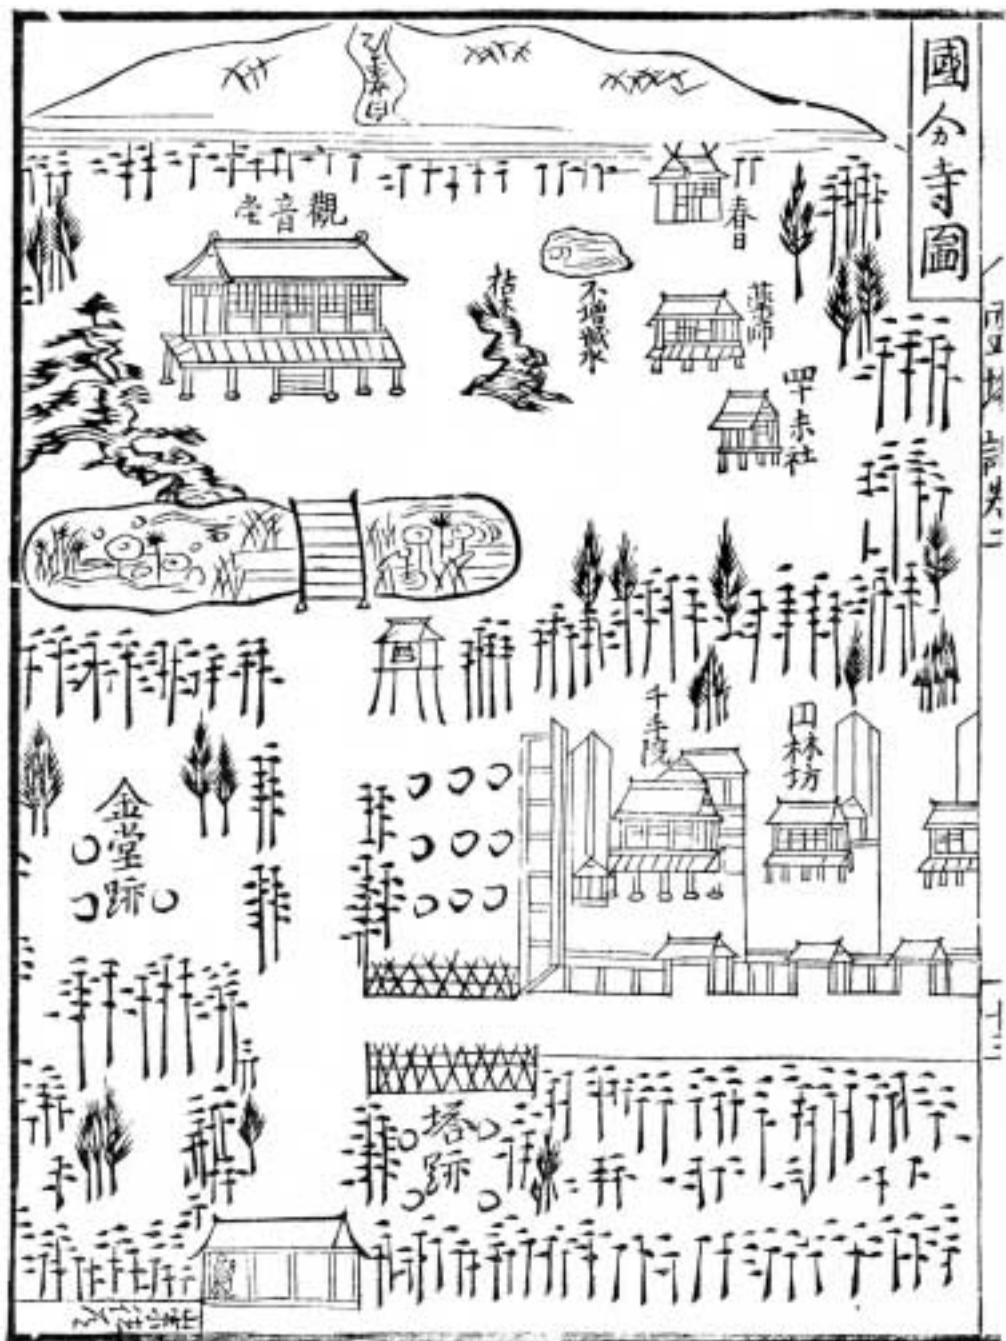
第1図 江戸時代初期の讃岐国分寺跡

讃岐国分寺の規模、構造などについては、『四国御礼霊場記』(第1図)と『金毘羅参詣名所図会』・『讃岐国名勝図絵』に絵図があり、当時すでに金堂と塔は礎石を残すのみとなっており、講堂跡には鎌倉時代に建立された現本堂が、中門跡には現仁王門が描かれるとともに、本堂前には東西に長い池が描かれるなど、基本的には現在と同じ状態であったことがわかる。

また、寺域については、『四国御礼霊場記』は4町四方、『三代物語』は方4町としている。伽藍については、『四国御礼霊場記』の絵図に「金堂跡」、「塔跡」と正しく注記されているとともに、文化13(1816)年、高松藩第8代藩主松平頼儀が国分寺本堂を修理した時に用いた唐草文軒平瓦や平瓦に「当本堂往ノ講堂也、金堂焼失ノ後本堂ニ直ス、(中略)、文化十三ニ頼儀公御修造立之砌焼」、「今本堂者ハ往古ノ講堂也、然ニ天正之頃兵ニ依テ回禄、(中略)、文化十三年頼儀公御造砌焼之也」⁽⁸⁾などの籠書き文字があるほか、『金毘羅参詣名所図会』・『讃岐国名勝図絵』の絵図でも、金堂跡と塔跡が正しく注記されており、古代讃岐国分寺の伽藍配置がある程度正確に認識されていたようである。

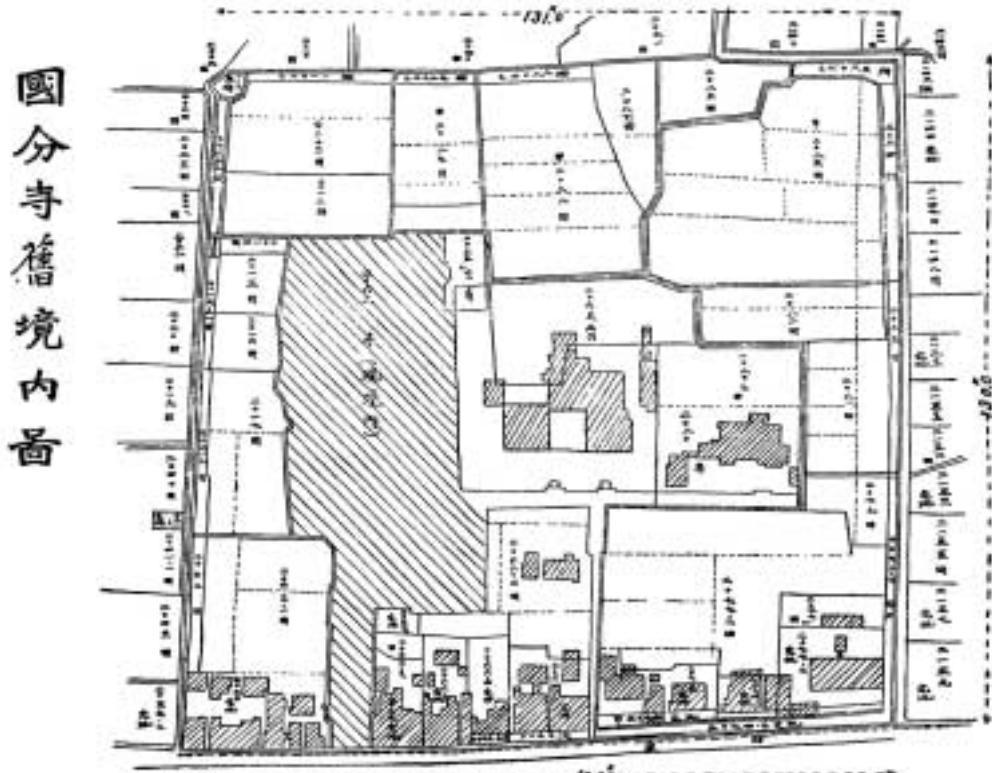
第2図 讃岐国分寺旧境内図(下方の矢印間は128間)

大正11年、『史蹟名勝天然紀念物調査報告1』⁽⁹⁾の刊行によって讃岐国分寺の寺域や伽藍の研究が本格的に開始された。この中で、現地調査で作成した地籍図や礎石などの実測図をもとに、綾歌郡端岡村国分(現在の高松市国分寺町国分)に所在する現国分寺の周囲に、讃岐国分寺の寺域と考えられる東西128間(約233m)、南北130間(約236m)の方形の地割りが残ること(第2図)、鎌倉時代に建てられた現本堂がもとの講堂跡にあたること、金堂跡には7間×4間の礎石を残すこと、金堂跡の東南に3間×3間の塔跡の礎石を残し、七重塔であったこと、県下最古の梵鐘が現存することなどが明らかにされた。

讃岐国分寺の寺域については、『史蹟名勝天然紀念物調査報告 1』で東西128間×南北130間と想定され、南北がわずかに長いことが注意されていたが、飯塚・藤井氏⁽²²⁾、福家惣衛氏⁽²³⁾は方2町とし、松浦正一氏⁽²⁴⁾及び昭和58年の『新編香川叢書 考古編』⁽²⁵⁾では東西227m(125間)×南北233m弱

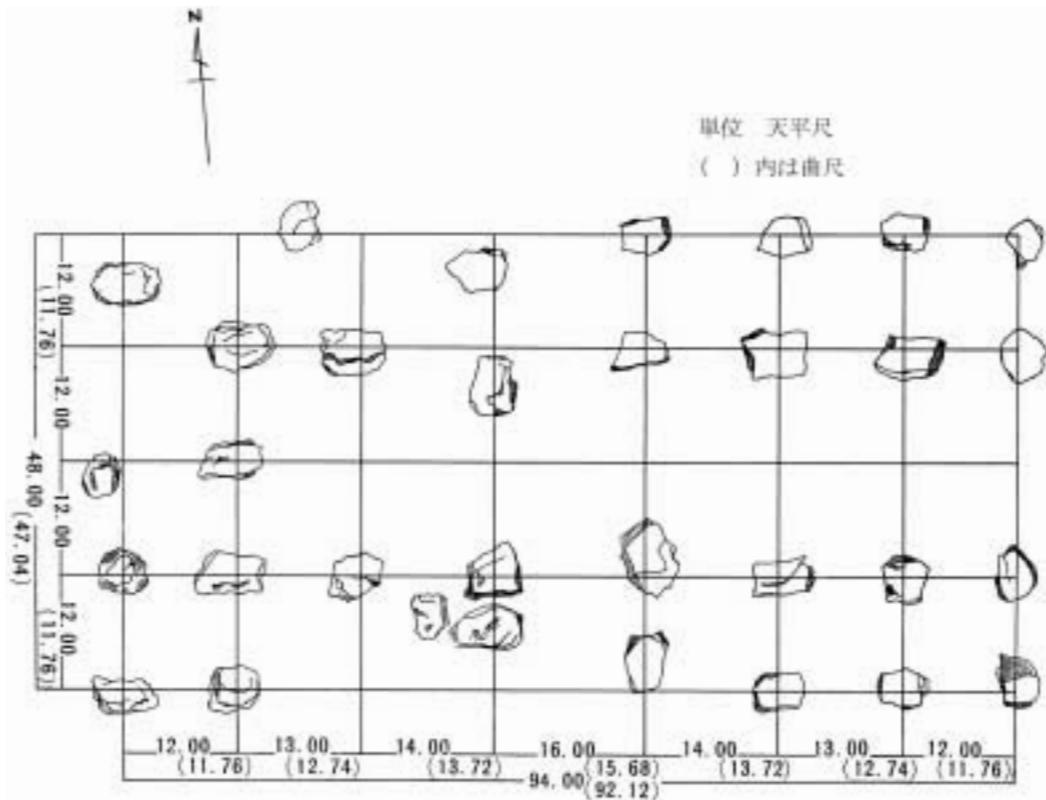
第3図 金堂規模復元図 (約 1 : 250、方位は磁北)

9寸8分 (0.297m)を天平尺の1尺として、桁行は中央の1間が16尺、その両側の1間が14尺、さらにその両側の1間が13尺、両端の1間が12尺、梁間はすべて12尺であり、桁行94尺(27.92m)、梁間48尺(14.26m)と復元し(第3図)、奈良唐招提寺の金堂と同じ規模であるとした⁽¹⁶⁾。また、塔は3間×3間で、天平尺で中央間12尺、両脇間11尺、一辺34尺(10.10m)の七重塔とした(第4図)。

讃岐国分寺の建物規模の復原的研究を大きく進めたのは飯塚五郎蔵氏・藤井正巳氏⁽¹⁵⁾である。昭和19年、両氏は『考古学雑誌』に現地調査の結果を公表し、金堂は桁行7間×梁間4間で、曲尺の

飯塚・藤井氏による金堂と塔の復元案は、その後多くの研究者に支持され、堀井三友氏が金堂桁行の中央3間を15尺、その外側の1間を13尺、全体で95尺とした⁽¹⁷⁾ほかは、松浦正一氏⁽¹⁸⁾・福家惣衛氏⁽¹⁹⁾・『新編香川叢

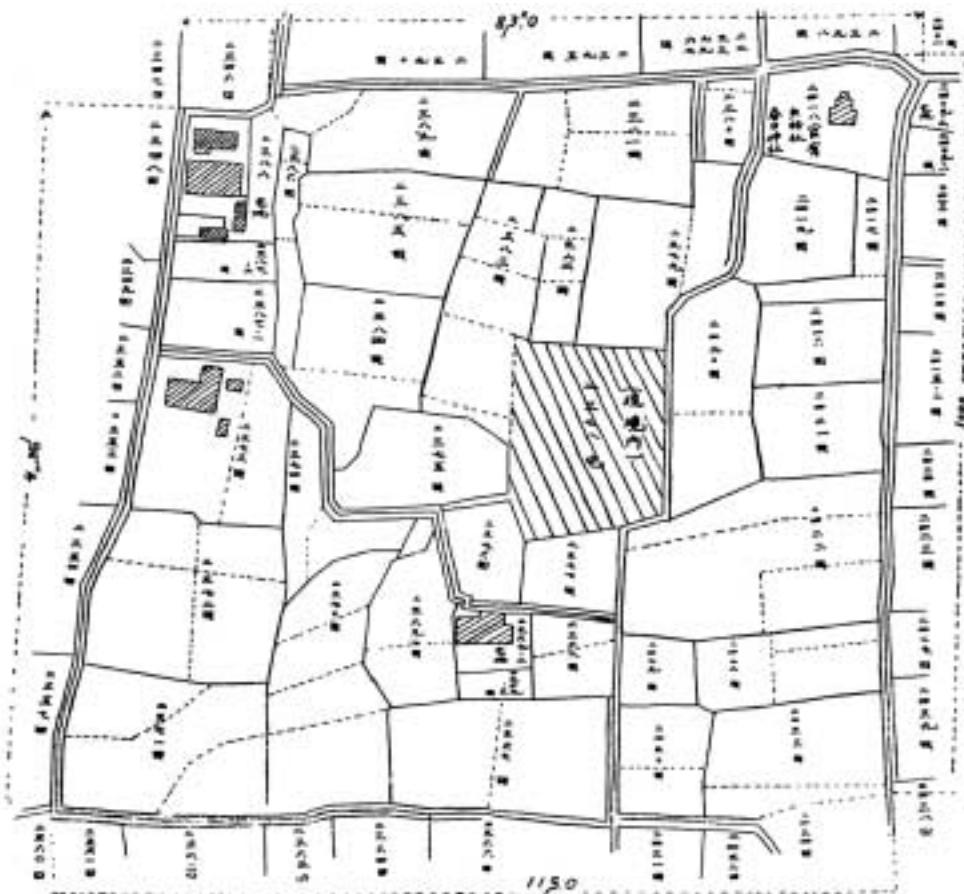
第5図 讀岐国分尼寺旧境内図（上方の矢印間は83間）

古代の讃岐国分尼寺が高松市国分寺町新居に所在する法華寺の周囲にあったことは、すでに江戸時代から知られていた⁽³¹⁾が、遺跡としての国分尼寺跡の研究が開始されたのは、讃岐国分寺跡と同じく、大正11年に刊行された『史蹟名勝天然紀念物調査報告1』においてであった。この中で、国分尼寺の寺域について、法華寺の周囲に83間(約151m)~113間(約205m)の不整方形の地割りが残り(第5図)、その中央部に残存する19個の礎石から、金堂は7間×4間と考えられるとしている。

讃岐国分尼寺跡に関する戦前の研究は、これを越えるものはない。戦後、松浦正一氏⁽³²⁾・安藤文良氏⁽³³⁾は国分尼寺の寺域を方1町とし、昭和58年の『新編香川叢書 考古編』⁽³⁴⁾と松本豊胤氏⁽³⁵⁾は1町半四方とした。また、堀井三友氏⁽³⁶⁾は金堂の規模を天平尺で桁行94.5尺、梁間51尺と復原しながらも、僧寺の金堂より大きいことに疑問を呈している。また、松本豊胤氏⁽³⁷⁾は、金堂を東西(桁行)6間または7間、南北(梁間)4間としている。

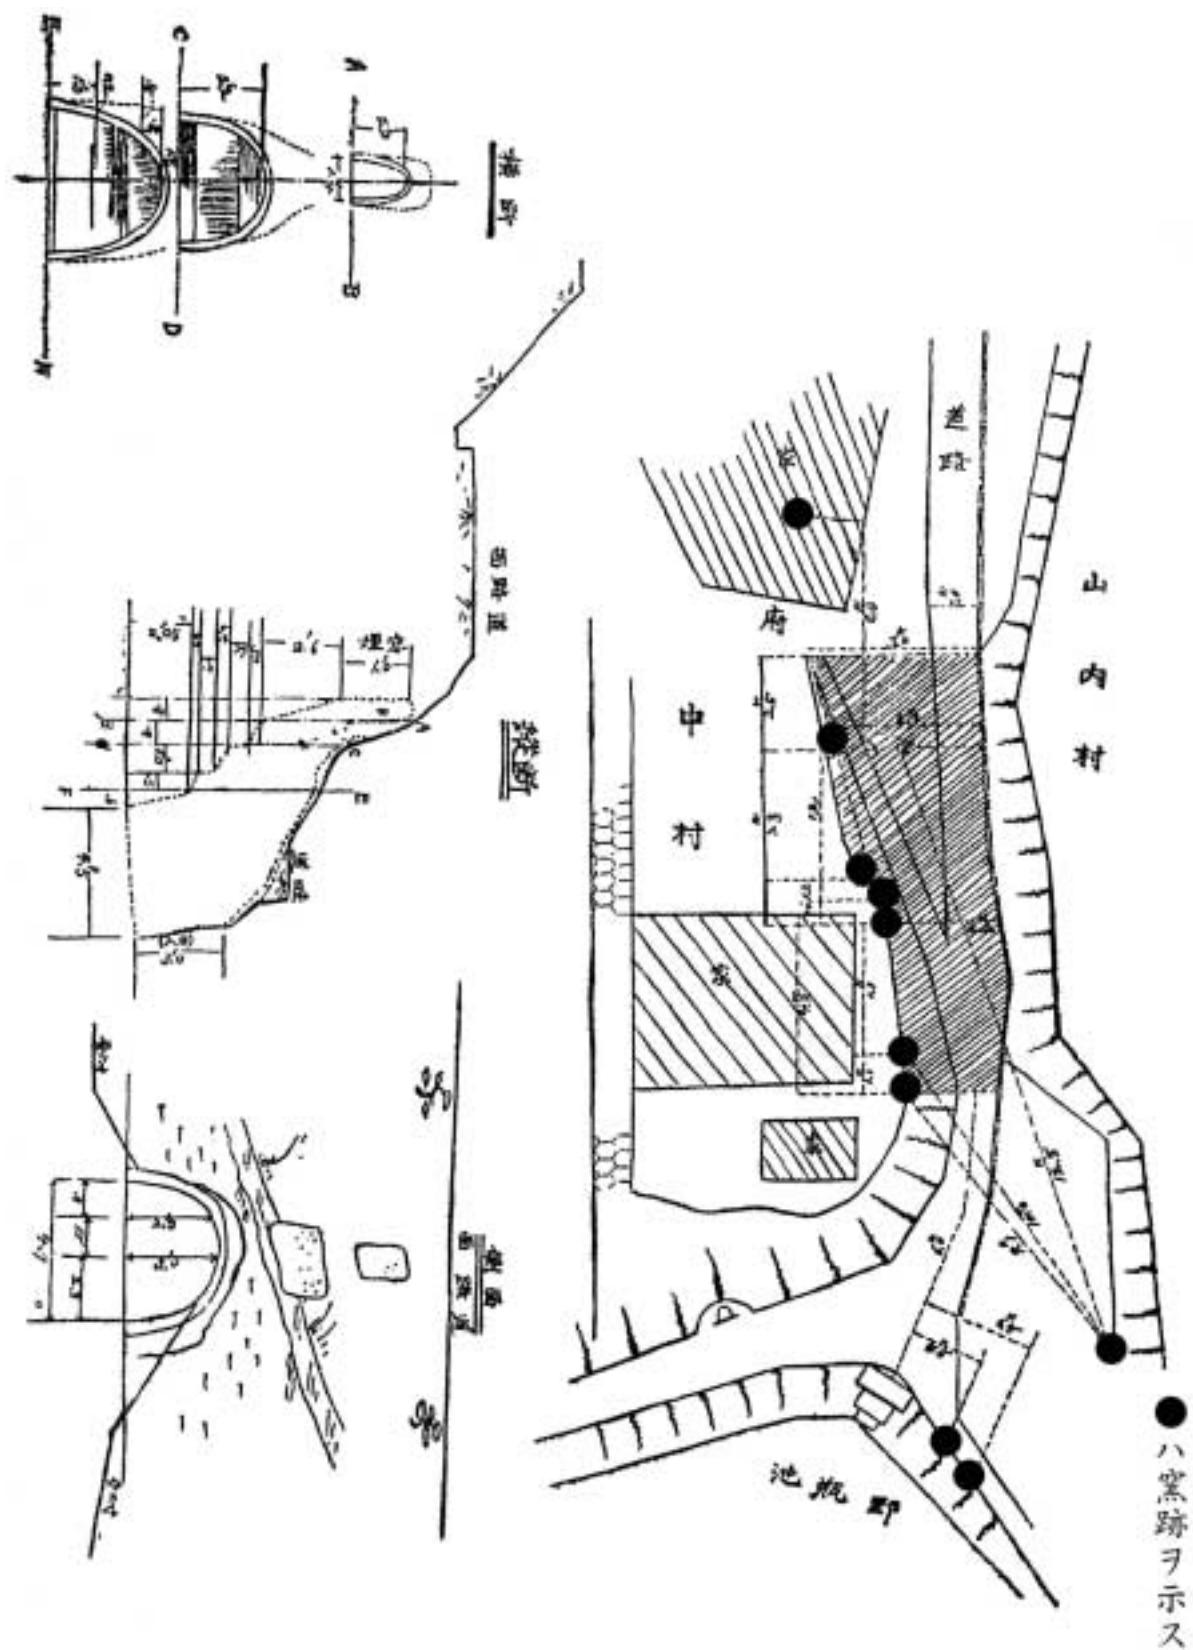
第6図 府中・山内瓦窯跡分布図 (約1:300)

大正11年に刊行された『史蹟名勝天然紀念物調査報告1』⁽³⁸⁾において、讃岐国分寺・国分尼寺に瓦を供給した瓦屋が府中・山内瓦窯であることが初めて明らかにされた。この中で、10基の瓦窯跡の分布図と1基の有段窯の実測図を掲載し、綾歌郡府中村前谷(現坂出市府中町前谷)に瓦窯跡が6基現存し、1基の有段窯は比較的保存状態が良いことを明らかにし、瓦窯跡から天平期以降の瓦が出土するとしている(第6図)。

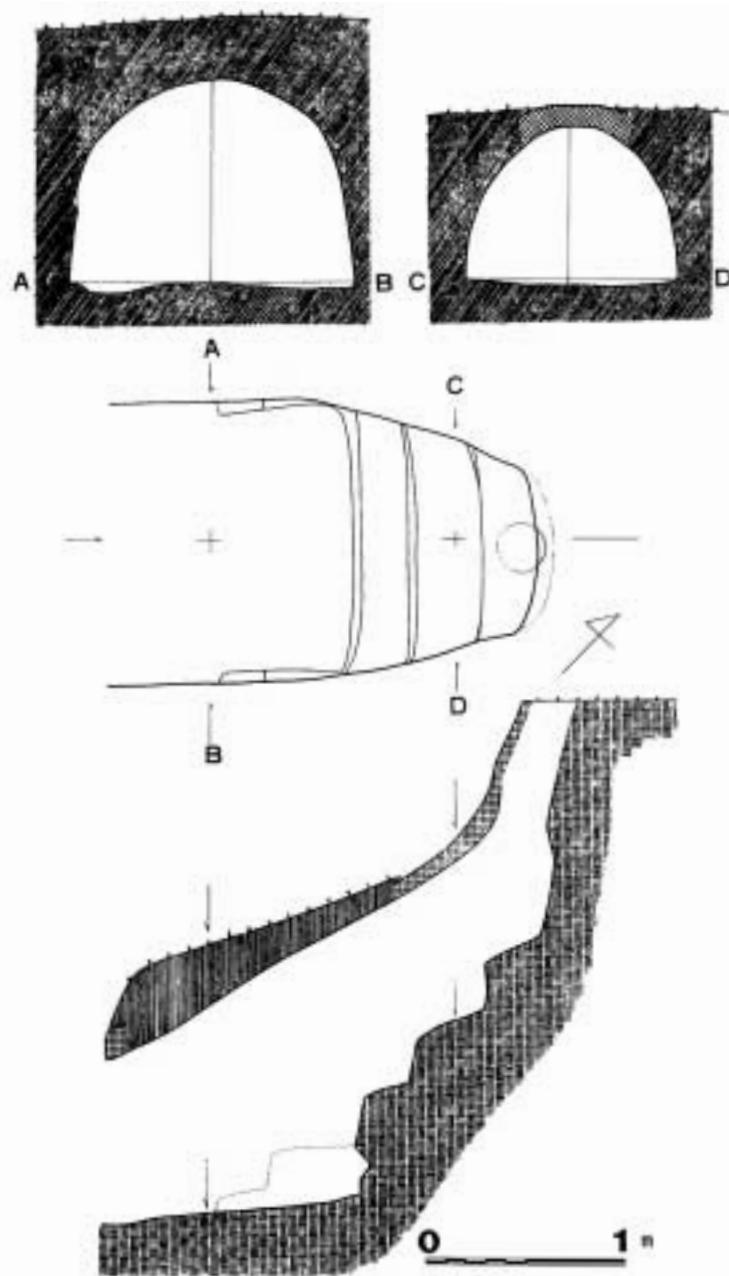
第7図 有段窯実測図

を提示し、従来3段とされていた焼成段が5段であったことを明らかにした(第7図)。しかし、松本氏はこの中で、国史跡に指定、保存されている瓦窯跡は1基であるとしている⁽⁴²⁾が、現状でも羽床正男氏宅地の東側崖面に窯窓2基とロストル窓2基が確認できる。

その後、府中・山内瓦窯跡に関する研究は長らく中断していたが、昭和43年、松本豊胤氏は県内の瓦窯跡を概観する中で、『史蹟名勝天然紀念物調査報告1』で紹介された有段窯の詳しい実測図

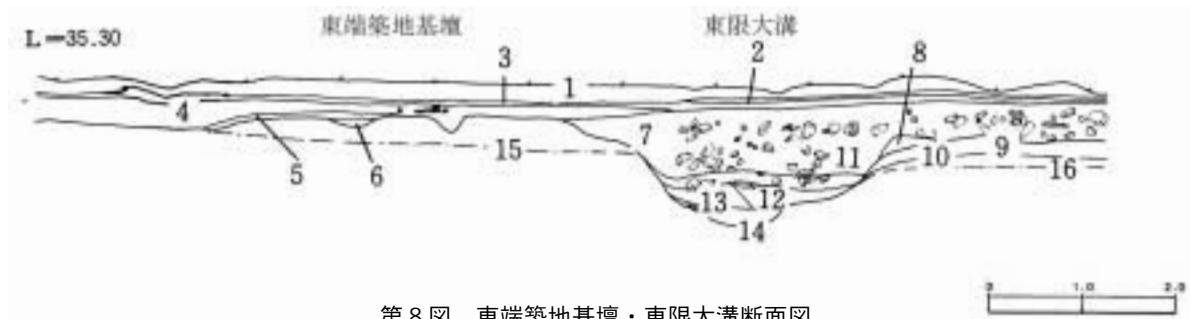
第8図 東端築地基壇・東限大溝断面図

その結果、指定地東辺から約10m西で創建時のものと考えられる南北の溝とその西側に築地基壇が並行して検出され、寺域東側の築地と溝の位置が明らかになった(第8図)。また、築地基壇の内外に沿って古代の瓦が多数出土したが、その中に「國分金光明園」とヘラ書きされた丸瓦が出土して、

この地が讃岐国分寺跡であることが確定した。さらに、東端築地基壇は指定地東北端で西に曲がり、北端築地基壇の南縁部も確認できた。

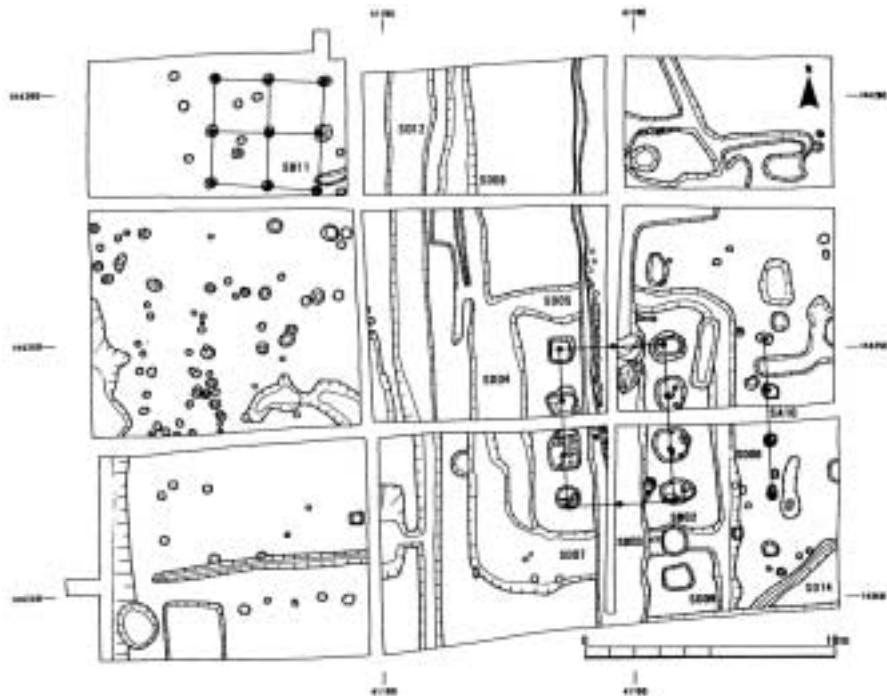
第9図 講堂跡東方地区遺構配置図

発掘調査の結果、寺域東辺の中央部は水田造成時に削平されており、東大門跡は検出できなかった。また、講堂跡東方地区では推定伽藍中軸線から東に65m離れて3間×2間、天平尺で柱間7尺の南北棟の礎石建物跡(S B 02)が検出され(第9図)、鐘楼跡と推定された。建物の方位は東端築地跡・東限大溝と同じく、北から西に約2°振れており、現国分寺の仁王門と本堂の建物の中心を結ぶ線にはほぼ平行していることも確認された。

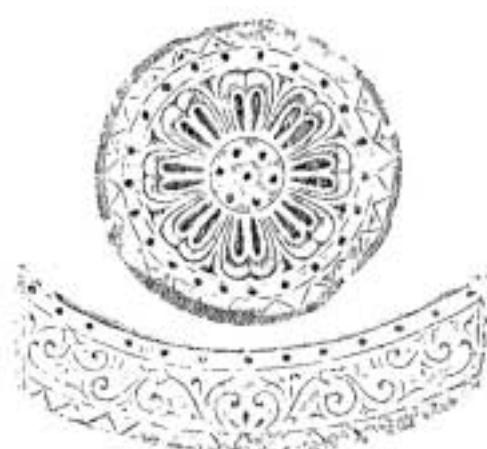
第10図 讲岐国分寺創建期最古の軒瓦 (1:4)
(SKM01-S KH01A)

また、軒丸瓦では八葉複弁蓮華文軒丸瓦S KM01の文様が最も整っており、伽藍中枢部の瓦の組み合わせがS KM01-S KH01A(第10図)である可能性が考えられること、均整唐草文軒平瓦S KH01は軒平瓦全体の52%出土しているが、軒丸瓦についてはS KM01が11%、八葉单弁蓮華文軒丸瓦S KM02Aが15%、八葉複弁蓮華文軒丸瓦S KM03Aが15%、八葉单弁蓮華文軒丸瓦S KM04が16%であり、その総数がS KH01の割合に近似するので、S KH01はこの4型式の軒丸瓦と組み合うことが想定された。

このうち、創建軒瓦と考えられる均整唐草文軒平瓦S KH01について、文様細部の違いからA・B・Cに細分でき、A→B→Cの順に文様が崩れているとして、若干の時期差を想定している。

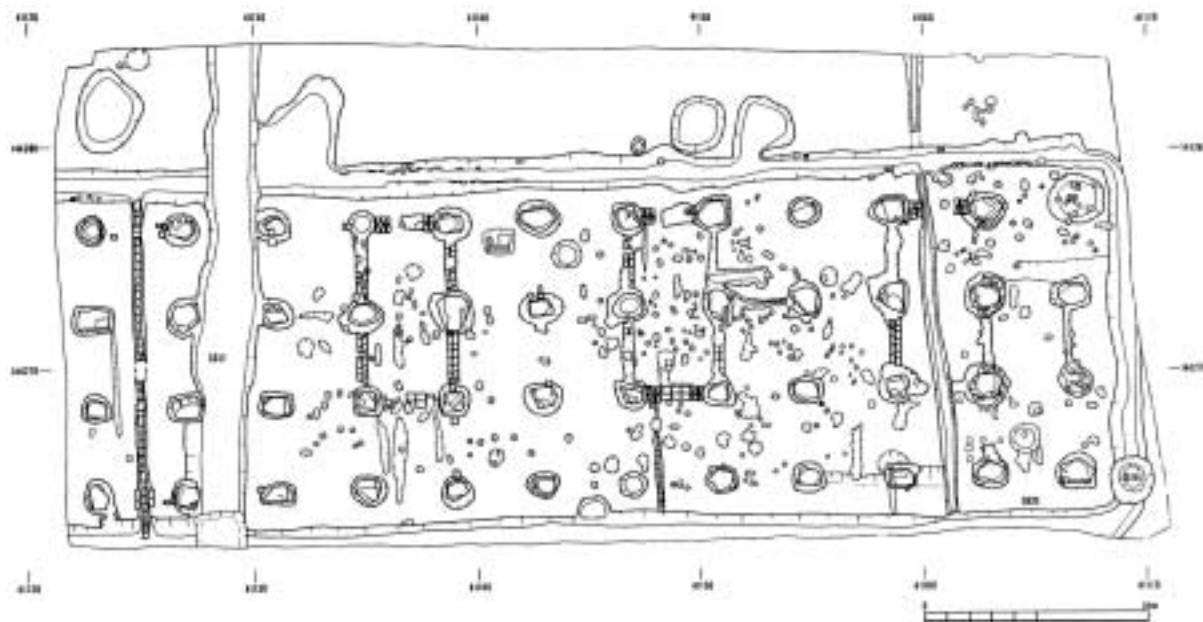
第11図 僧坊跡遺構図

その結果、僧坊跡は桁行21間×梁間3間、柱間は天平尺で各13.5尺、全体で東西283.5尺(約84m)×南北40.5尺(約12m)の大規模な礎石建物であることが明らかになった(第11・12図)。また、桁行方向の中央の柱間(中央間)には、底に平瓦を並べ、両岸を埴・丸瓦・平瓦で護岸した溝が中央を南北に通り、僧坊基壇の南・北を東西に走る溝につながる。この溝は僧坊跡の南北中軸線をなすが、これは金堂跡の中心点と現本堂(講堂跡)の中心点を結ぶ推定伽藍中軸線と完全に一致するとともに、現仁王門もこの線上にのっている。この伽藍中軸線は西に2° 振れており、東端築地跡や鐘楼跡の中軸線とも合致することから、讃岐国分寺の地割り方位が確定した。

中央間から東へ3・6・9番目の柱間(東3・6・9間)には凝灰岩切石と埴で礎石間を結ぶ地覆が残っていた。しかし、中央間にはこのような地覆がみられず、溝の正面柱通りではこの溝の両岸を埴で護岸し、背面柱通りでは埴で溝に蓋をしていること、しかも中央間の正面柱通りの東側礎石の際に凝灰岩切石と埴が地覆状に並び、背面柱通りでも東側礎石の際に凝灰岩切石と埴が残り、溝の西側床面上にも凝灰岩切石が残っていることから、中央間の正背面の柱通りには凝灰岩切石と埴で地覆を作り、

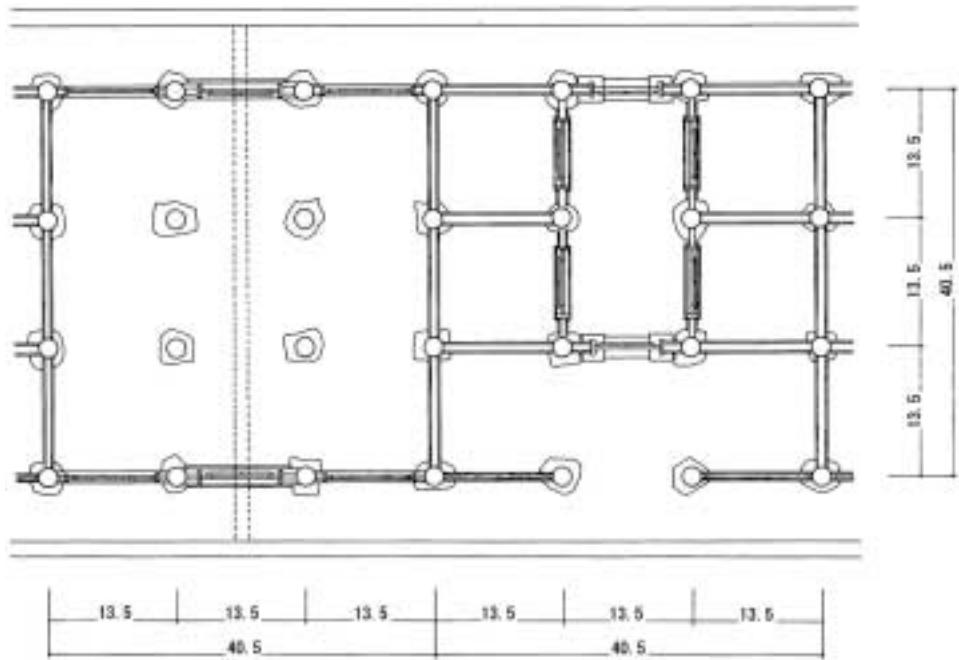
第13図 讀岐国分寺僧坊中央三間室（食堂？）と東第一坊（数値は天平尺）

その上に木製の地覆を置いて扉口としたと考えられ、中央3間を1室として食堂にあてていた可能性が高いと考えられた(第13図)。

東3・6・9間では、桁行方向(東西)の地覆は北側柱筋と南から2列目の柱筋にあり、東西の礎石からそれぞれ70cmまでの部分に台形の博6個を深く埋め込み、その間に凝灰岩切石を2列に3個ずつ敷いている。凝灰岩は摩滅が著しく、通路であったと考えられるが、中央部、南北幅12cmは全く摩滅していないことから、ここに木製の唐居敷を置いて扉を設けていたと考えられる。また、柱間の地覆石の長さが1.4mほどで、柱間の約1/3にあたることから、扉と柱の間は土壁であったと考えられた。

一方、梁間方向(南北)の地覆は北2間分の礎石間にあり、それぞれの礎石間に凝灰岩切石を2列に並べ、礎石近くの切石には切り欠きをつくって縦材の柄穴としている。凝灰岩切石の両角は摩滅するが、上面の幅約40cmに風化の少ないところがあり、この上に木製地覆を置き、扉を吊込んだと想定された。

このように、東3・6・9間は、それぞれの南から2列目の柱筋と北側柱筋に扉を設けて通路としていることから、東西に3間を単位とする坊が3坊連なっていたことがわかるとともに、通路両側の北2間分の柱間にも扉をついていることから、後方の2間の通路両側に4室を設けていたことも明らかになった。各坊の前方2間は坊境を土壁で仕切って正面柱通りに蓮子を立てるなどして、各坊ごとに昼間の居住などに使用したと想定された。したがって、讀岐国分寺の僧坊は中央に3間×3間の食堂をもち、左右に各12室、合計24室あったことになる。隣坊と坊内の仕切りは土壁であったと考えられ、床束石が全く検出されなかったことから、土間のまま使用されたと考えられた。

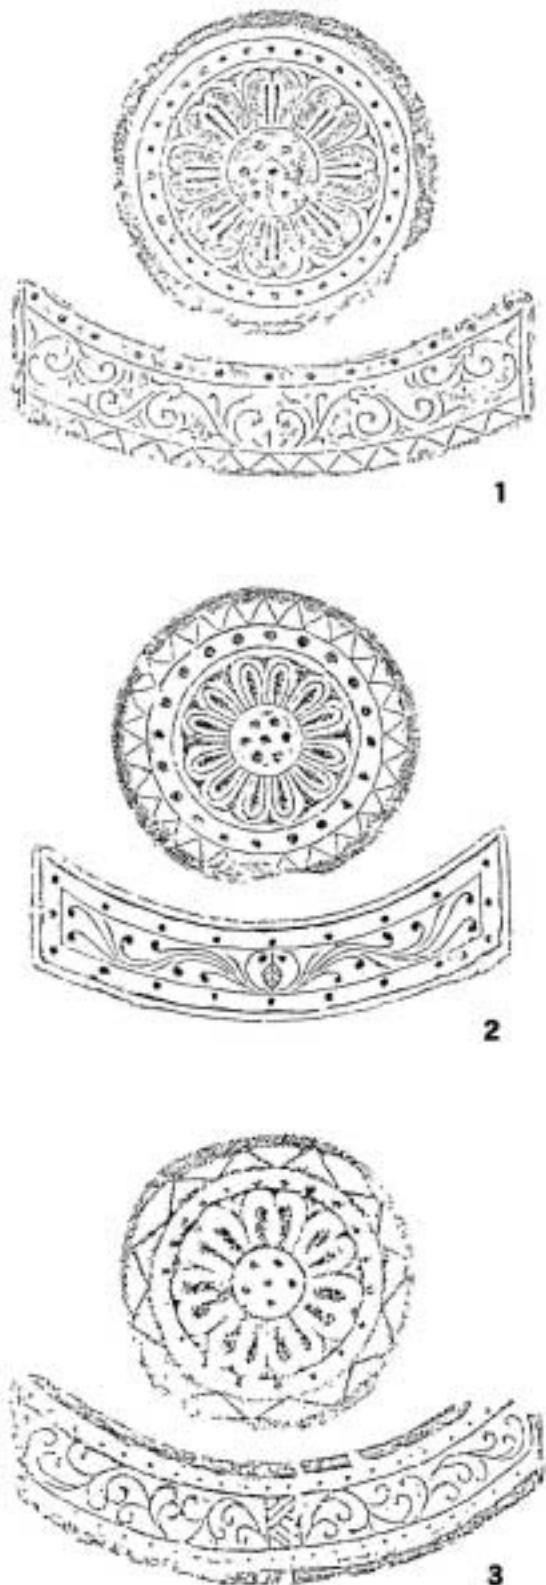
第14図 讃岐国分寺における軒瓦の組合せ (1 : 4)

- 1 : 8世紀中頃 (SKM03A-SKH01A)
- 2 : 9世紀中頃 (SKM05-SKH03)
- 3 : 10世紀中頃 (SKM07-SKH05A)

また、軒瓦の年代については、『続日本紀』の記事などから天平勝宝8(756)年には讃岐国分寺が完成したといわれていることから、8世紀中頃を創建年代と仮定し、SKM03A-SKH01Aも8世紀中頃に比定した。さらに、八葉複弁蓮華文軒丸瓦SKM05-均整唐草文軒平瓦SKH03を9世紀中頃に、七葉複弁蓮華文軒丸瓦SKM07-均整唐草文軒平瓦SKH05Aを10世紀中頃に比定した(第14図)。

僧坊跡では、軒丸瓦のうち八葉複弁蓮華文軒丸瓦SKM03Aが最も多く出土し、均整唐草文軒平瓦SKH01Aとともに南雨落溝に集中する傾向が認められたことなどから、僧坊創建時にはSKM

03A-SKH01Aが主要な組み合わせであった可能性が高いとしている。

こうした瓦の年代観などを用い、僧坊は9世紀中頃に修理工事が行われ、10世紀中頃に最終の改築が実施され、10世紀末~11世にはその機能を停止していた可能性が高いとしている。

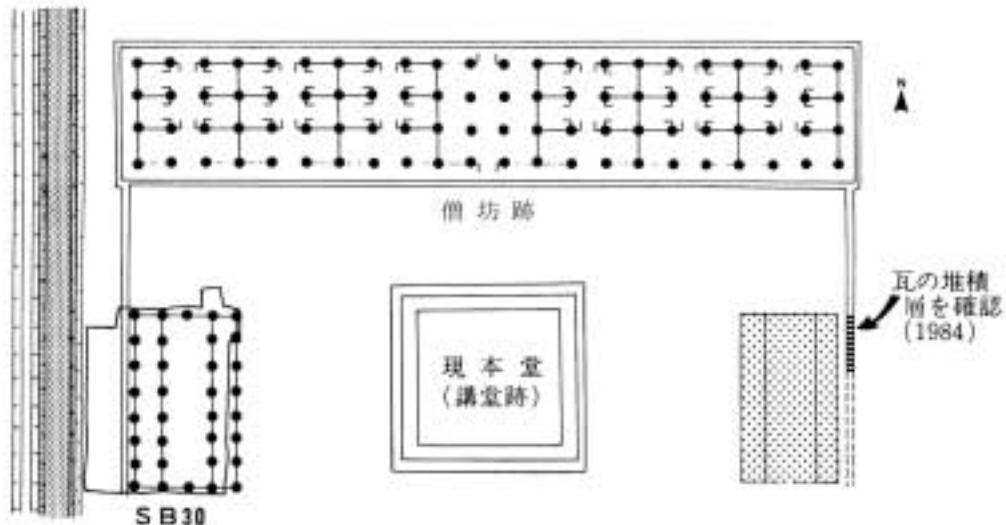
第16図 講堂跡付近建物配置図 (約1:1,000)

一方、昭和59年度の調査で、講堂跡東方で瓦の堆積を確認しており、伽藍中軸線に対称に同規模、同構造の建物が建っていたとすれば、三面僧坊に近い配置をとることになるとしている(第16図)。

以上により、創建期讃岐国分寺の寺域の東西規模は220m(2町)であり、伽藍中軸線は寺域の西辺

から東へ1/4のところに位置することが確定するとともに、西面回廊を中軸線で折り返すと、塔は回廊内に收まり、讃岐国分寺の伽藍配置は筑前・筑後・肥前国分寺など西海道諸国に多い大官大寺式

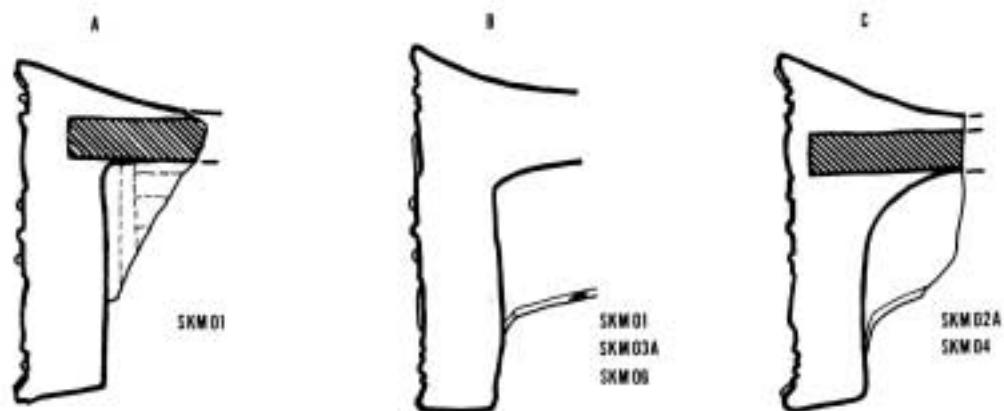
第17図 創建期軒丸瓦断面図 (1:4)

出土瓦については、軒丸瓦の製作技法が検討された。瓦当と丸瓦の接合式であり、丸瓦部が瓦当裏面の比較的高い位置にとりつき、少量の補強粘土を内外面に施すものをA技法とし、「蒲鉾状型木」による1本作りで丸瓦部が瓦当裏面の比較的高い位置にとりつくものをB技法、接合式で丸瓦部が瓦

当裏面の低い位置にとりつき、補強粘土を内外面とも多量に施すものをC技法として(第17図)、A技法はSKM01に認められ、B技法はSKM01・SKM03A・SKM06に、C技法はSKM02A・SKM04に認められ、A技法・B技法がC技法に先行するとした。

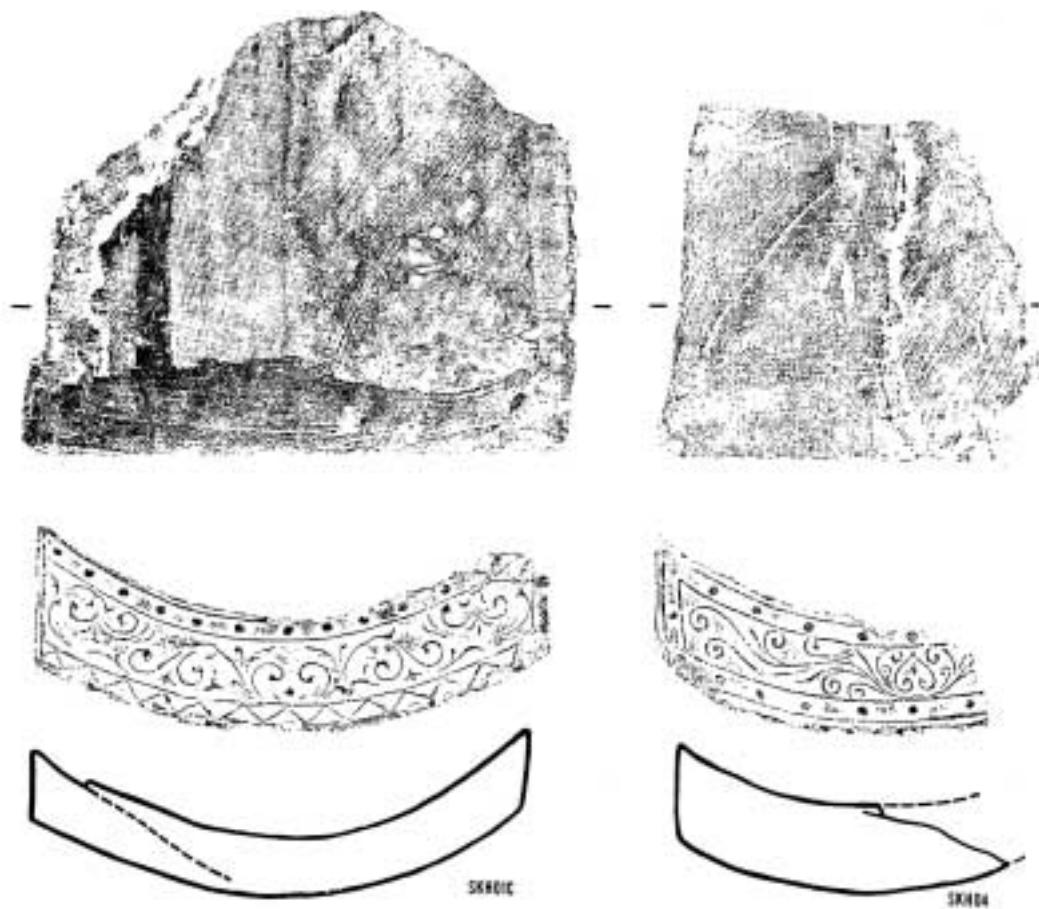
第18図 桶巻作りの軒平瓦実測図 (1:4)

一方、平瓦については、SKH01C・SKH04に粘土板の接合痕が認められる(第18図)ことから、讃岐国分寺では奈良時代から平安時代前期まで桶巻作りが主流を占めた可能性があるとした。また、鬼瓦については周縁が無文であり、巻毛の表現法など平城宮を中心とした宮廷様式に近いとしている。このほか、二つの土坑(SK25・26)から出土した土師器・黒色土器・須恵器を紹介し、11世紀代に比定している⁽⁶⁹⁾。

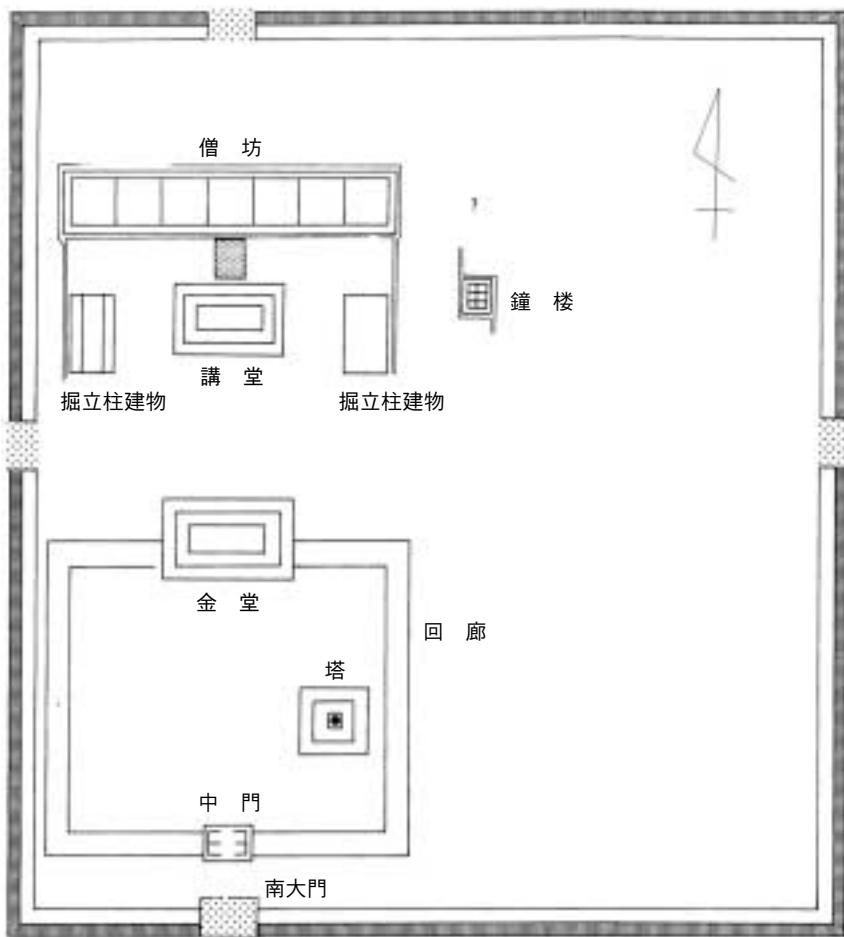
第19図 讀岐国分寺伽藍配置図 (1 : 2,000)

以上のように、昭和58年度から実施された発掘調査によって、讃岐国分寺は、寺域の西寄り1/4のところに伽藍中軸線をおき、南から北へ南大門・中門・金堂・講堂・僧坊が並び、中門と金堂をつなぐ回廊をもち、金堂の東南、回廊の内部に塔を配し、講堂の東西に掘立柱建物を、東側掘立柱建物の東に鐘楼を配した伽藍(第19図)を復元するとともに、それぞれの建物等の規模についても、礎石などから第1表のように復元した。
